# RI&E Kroosrekreiniger Sluizencomplex Heumen

## RI&E KROOSREKREINIGER SLUIZENCOMPLEX HEUMEN

12681-18

Complexen Weurt en Heumen - 31151951

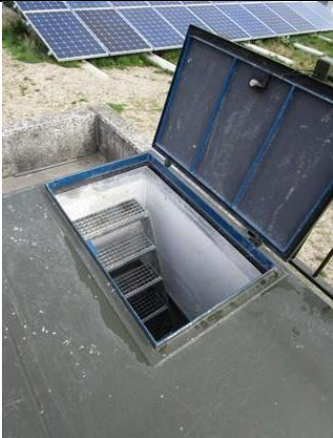
| Nr. | Foto | Bevinding<br>(incl. risico, locatie, aantallen) | Maatregel | Norm | Schatting € | Actie | Datum uitvoering<br>maatregel |
|---|---|---|---|---|---|---|---|
| 15 | | <p>Bevinding: Er is geen trapleuning aanwezig bij de 6 toegangstrappen naar de machineruimtes</p> <p>Risico: Valgevaar door ontbreken leuning</p> <p>Locatie: toegang machineruimtes</p> | Plaats een trapleuning welke voldoet aan de norm. Breng tevens een deugdelijke uitklimvoorziening aan. | NEN-EN-ISO 14122 [1 t/m 4] | € 2.000 | | |
