# Ambtshuis te Nijkerk

Bouwhistorische verkenning met waardestelling

**VAN ROOIJ**  
BOUWHISTORIE  
ERFGOEDADVIES

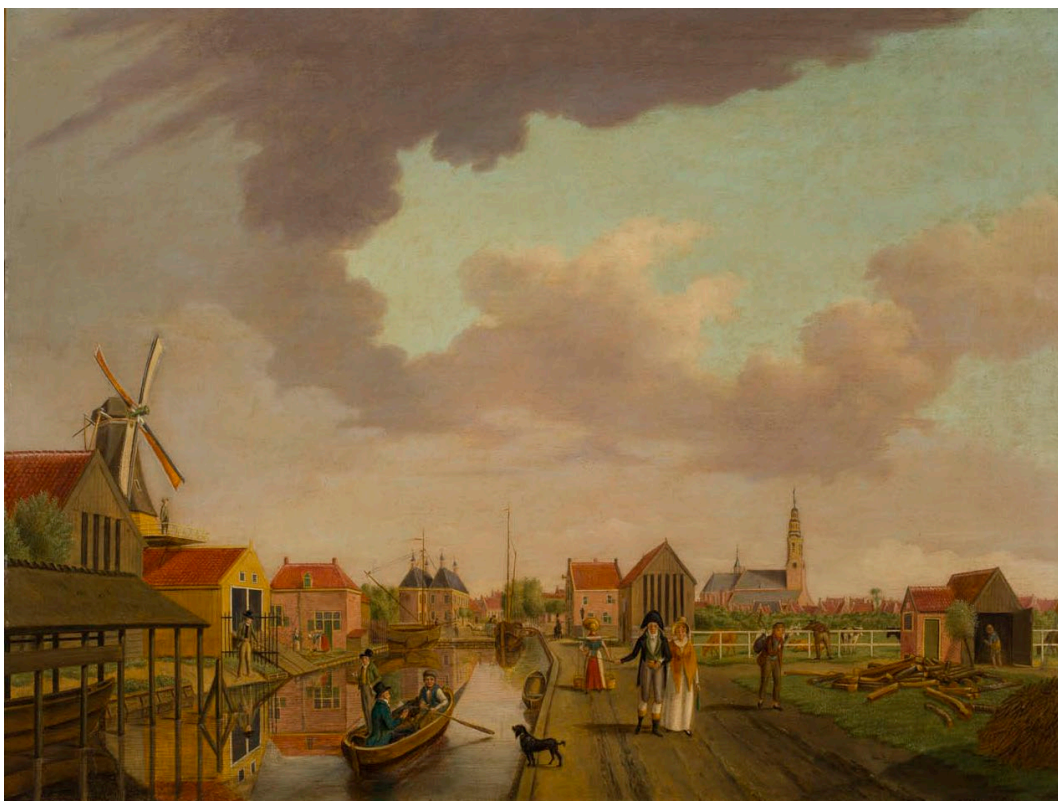
Figuur 15. Schilderij uit 1816 gemaakt door W. Nooy, met zicht op het dorp Nijkerk gezien vanuit het noorden. Links is de Arkervaart zichtbaar met op de kop van de haven het raadhuis herkenbaar door de twee vleugels bekroond door schilddaken met de iconische schoorstenen (ZMZ 005127).

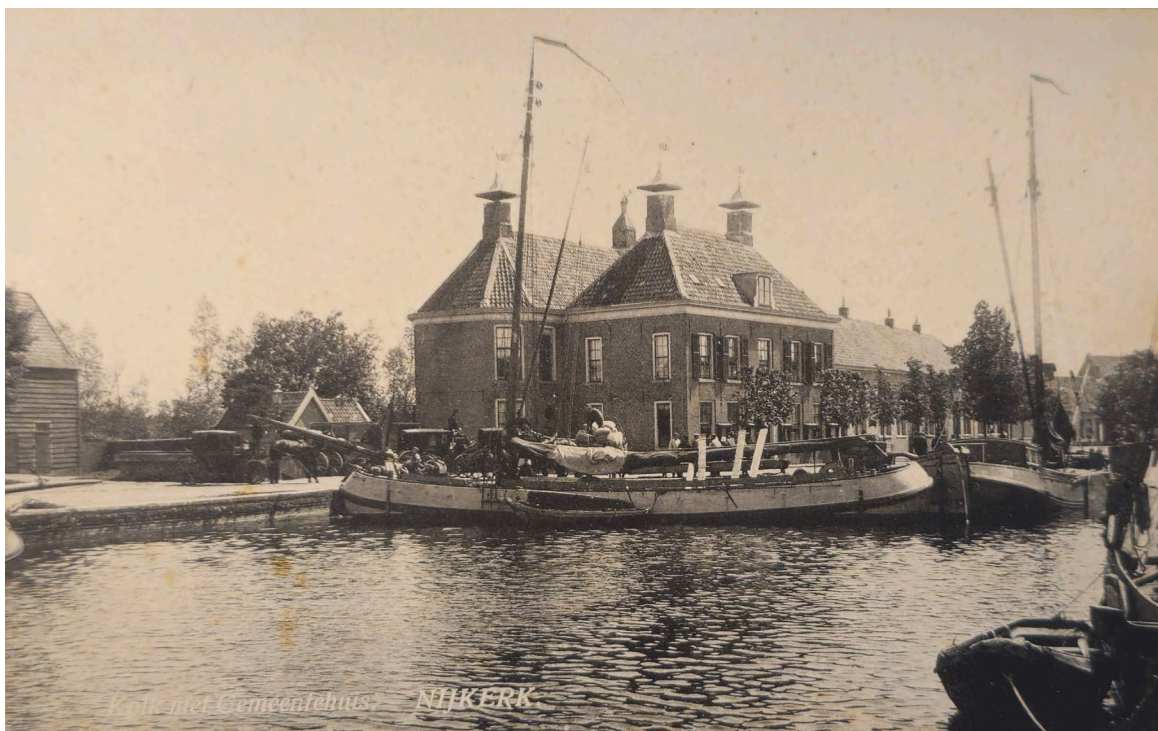
*Figuur 18. Historische foto van het oude raadhuis van voor 1938 (NA). De achterste schoorsteen is hier anders uitgevoerd als de ander drie en het achterhuis heeft op de begane grond een rond venster dat nog behoort bij de oorspronkelijke indeling.*

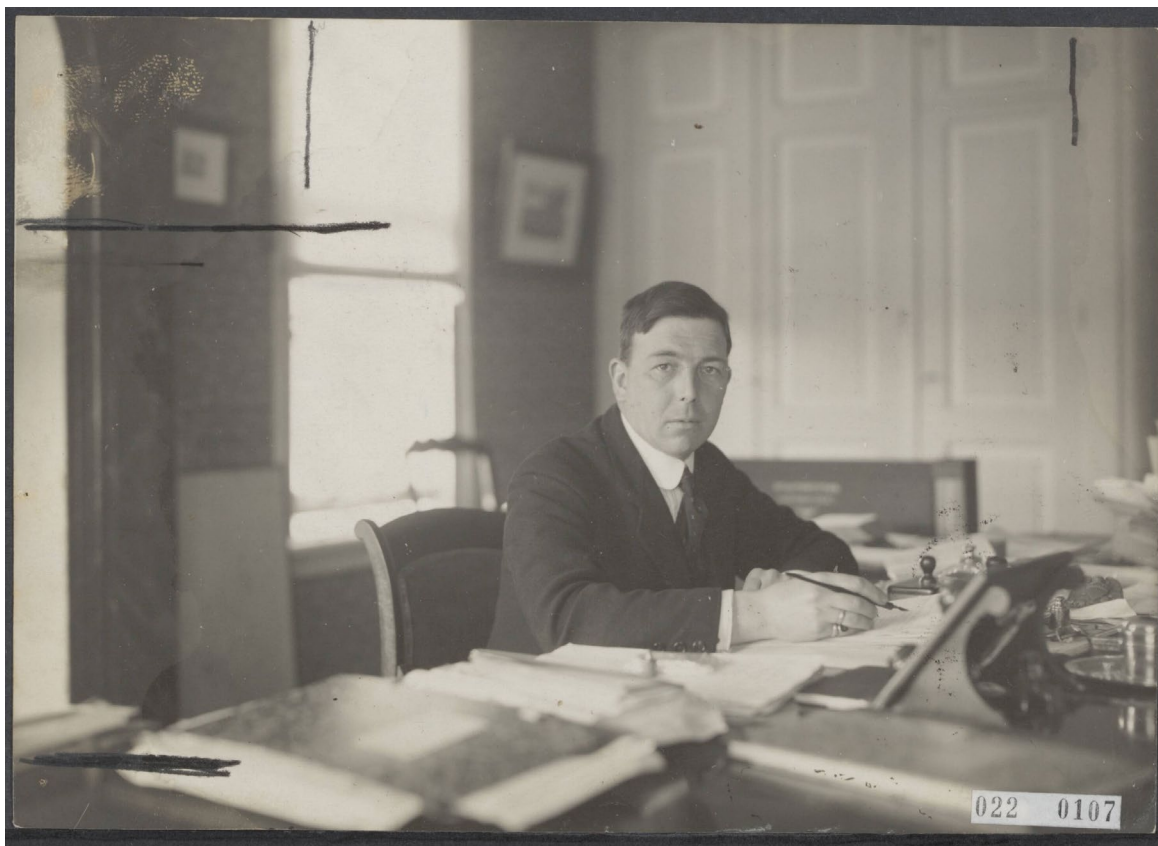
*Figuur 19. Historische foto van de burgemeesterskamer uit 1925 met burgemeester van Reenen. Op de achtergrond zijn nog twee bouwhistorische fenomenen aanwezig. Links is de kachelnis zichtbaar en rechts achter de burgemeester de inbouwkasten met paneeldeuren uit de bouwphase. (NA fotocollectie Elsevier Binnenland, NL-HaNA\_2.24.05.02\_0\_022-0107\_1).*

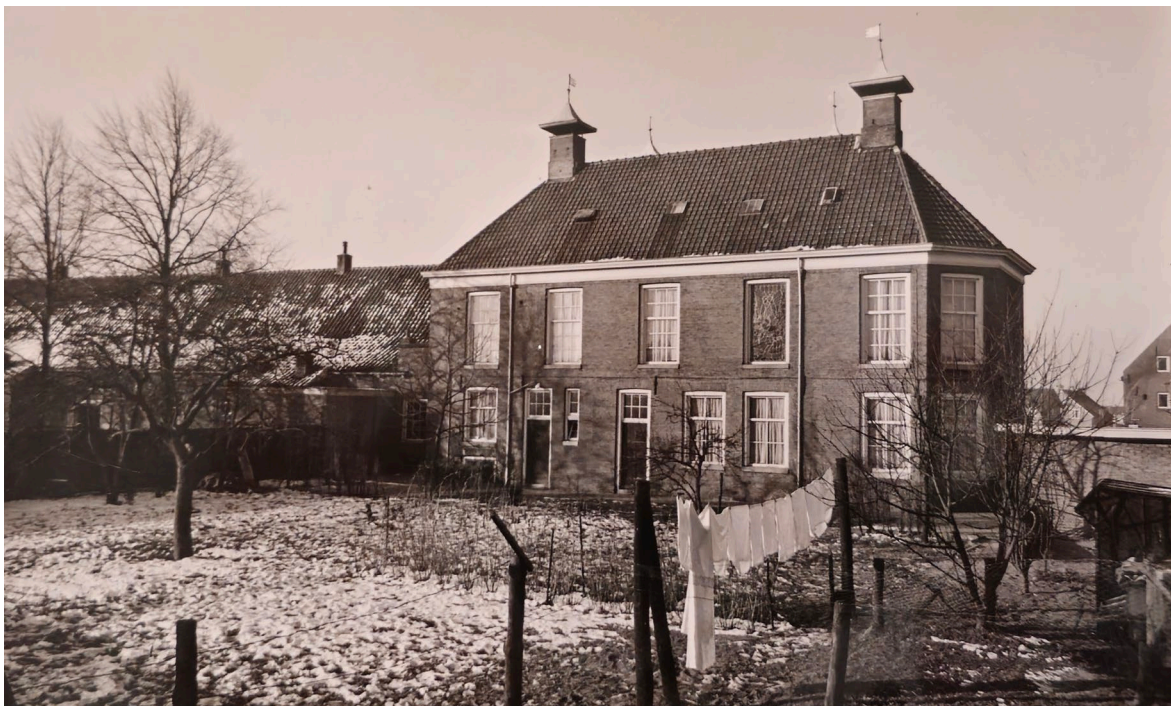
Figuur 23. Historische foto uit 1955 met de achterzijde van het oude raadhuis. Hier is goed te zien dat er op de begane grond sprake was van een woning met een eigen deur naar buiten (GAN).

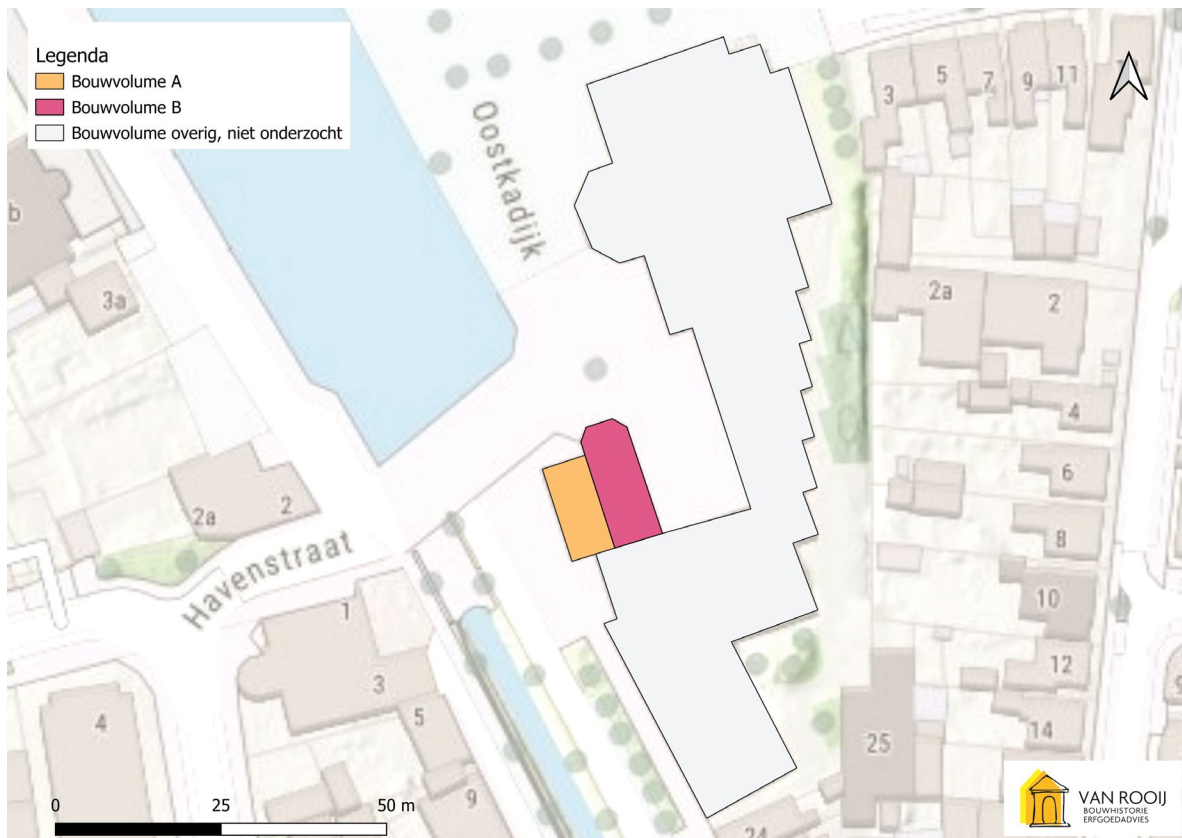
*Figuur 30. Bouwmassa van het historische raadhuis van Nijkerk met de verschillende bouwvolumes. Bouwvolume A is het voorste bouwdeel dat tussen 1743 en 1771 tot stand is komen. Het bouwvolume B is in 1771 tot stand gekomen achter bouwvolume A.*

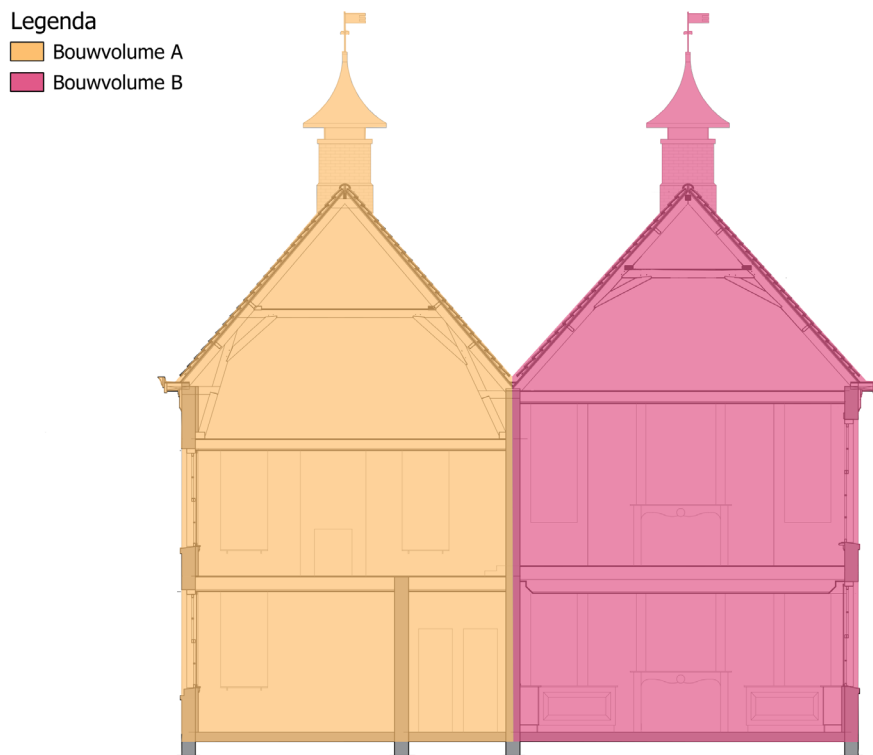
*Figuur 31. Dwarsdoorsnede van het oude Raadhuis uit 2019 met de onderscheiden bouwvolumes (tekening Monument in B.V., bewerking auteur). Links bouwvolume A, het voorhuis waarvan de begane grond deels nog uit 1743 dateert en rechts bouwvolume B, het uit 1771 daterende achterhuis.*

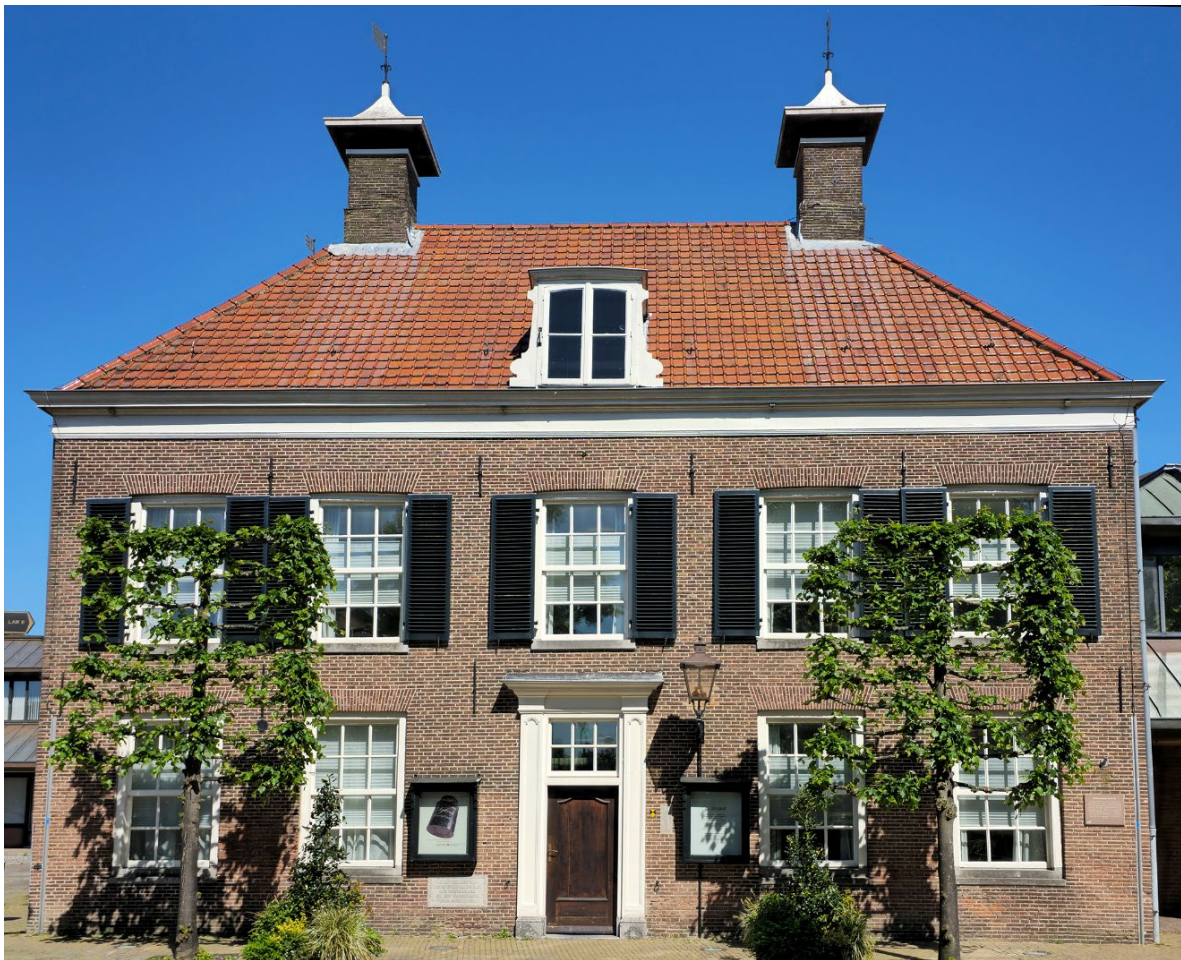
*Figuur 32. Voorgevel van het voormalige Raadhuis aan de Kolkstraat 27.*

De streng symmetrische voorgevel van het oude raadhuis bestaat uit twee bouwlagen en vijf door muurankers gescheiden traveeën (figuur 32). De gevel is uitgevoerd in schoon metselwerk met rode baksteen in kruisverband. De gevel wordt bekroond door een schilddak gedekt met rood geglazuurde Tuile du Nord pannen. Verder bevat het dak schoorsteenschachten met helmdakjes op alle vier de nokhoeken. De Tuile du Nord pannen hebben vermoedelijk in 1939 de oorspronkelijke grijze oudhollandse dakpannen vervangen. Er is sprake van twee typen muurankers. Boven de begane grond zijn fijne muurankers uit 1743 aanwezig en boven de verdieping is sprake van forse muurankers uit 1771. Op de begane grond is sprake van houten rechthoekige twaalfruits schuifvensters met roedeverdeling en dubbele hardstenen onderdorpels. Op de verdieping zijn identieke met strekse bogen bekroonde schuifvensters aanwezig maar hier met enkele hardstenen onderdorpels en lood boven het kozijn. Op de verdieping zijn de vensters van persiennes vergezeld. De voorgevel is in zijn geheel opnieuw opgetrokken in 1771 en staat koud tegen de zijgevels aan. Recent zijn de oorspronkelijke snijvoegen vervangen door knipvoegen, waarbij de bakstenen aan de kopse kanten bij de stootvoegen zijn beschadigd.

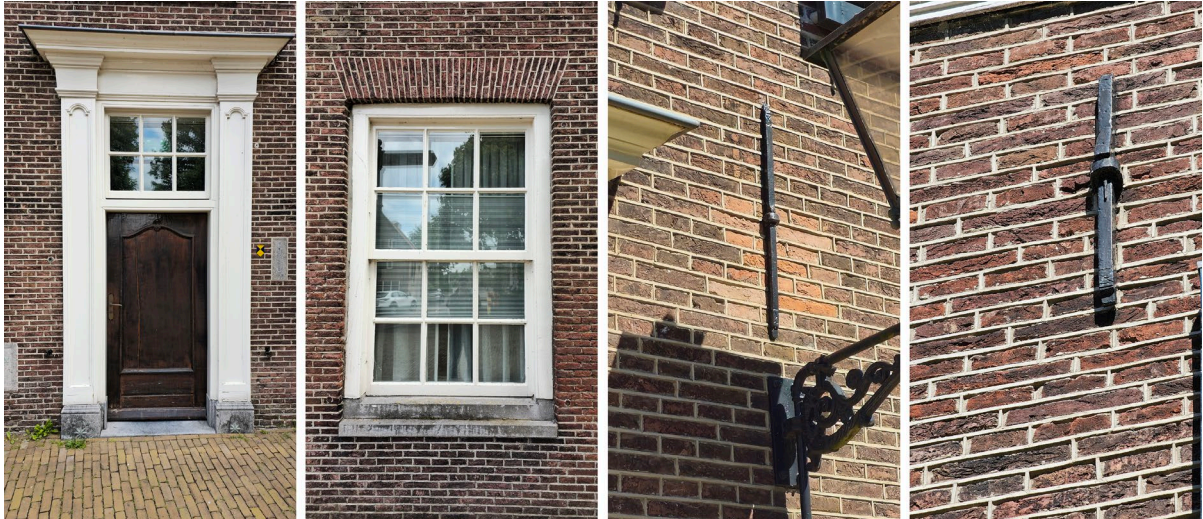
*Figuur 33. Details van de voorgevel van het raadhuis. Uiterst links een overzicht van de classicistische voordeur met 18<sup>e</sup>-eeuwse ornamentiek. Links een van de twaalfruits schuifvensters met dubbele onderdorpel. Rechts een van de slanke muurankers boven de begane grond daterend uit 1743 en uiterst rechts een van de muurankers uit 1771 op de verdieping.*

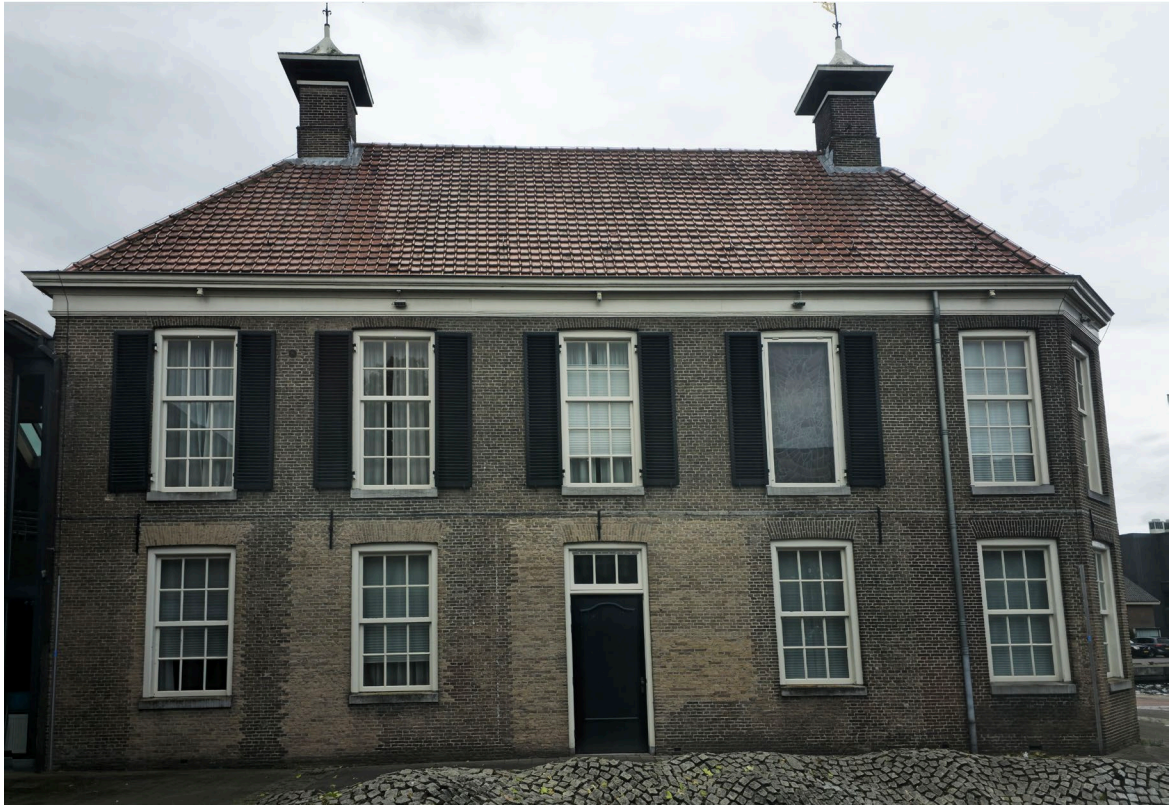
*Figuur 34. Overzicht van de achtergevel van het historische raadhuis van Nijkerk. Op de begane grond zijn de bouwsporen te zien van de laatste grote verbouwing uit 1979 waarbij veel gevelopeningen uit 1939 zijn dichtgezet en nieuwe zijn aangebracht. Tussen de begane grond en de verdieping bevindt zich een loodslab.*

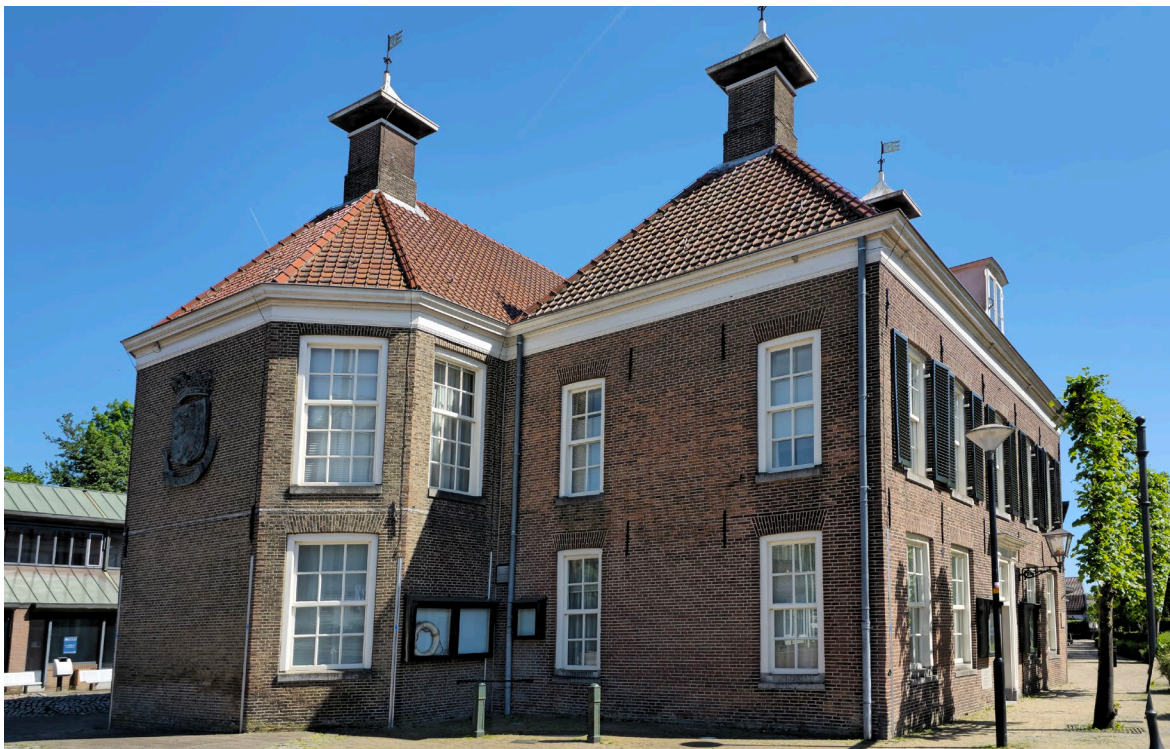
*Figuur 35. Overzicht van de linker zijgevel van het oude raadhuis. Bij het achterhuis bevond zich boven het informatiebord een rond venster uit 1771 dat is dichtgezet in 1938 bij de ingrijpende verbouwing. Het achterhuis bevat een loodslab boven de begane grond, het voorhuis niet.*

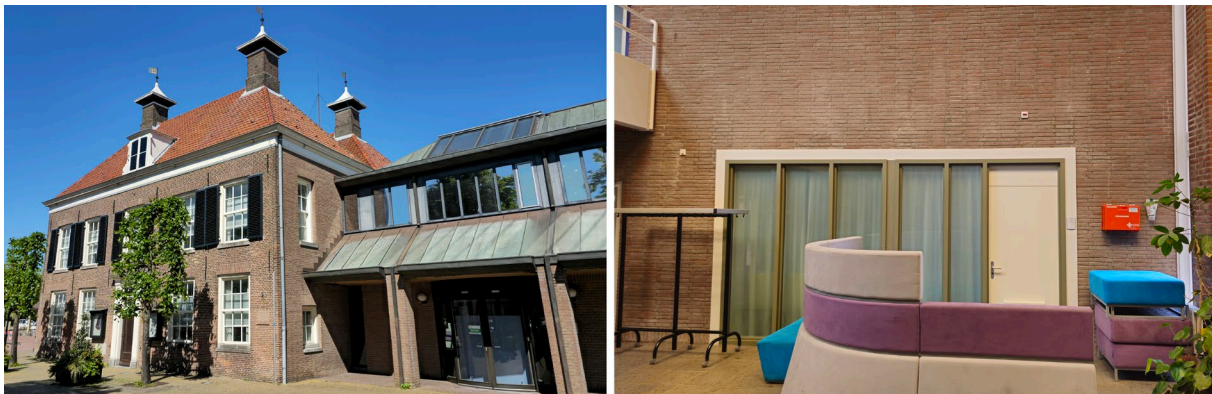
*Figuur 36. Overzichten van de rechter zijgevel van het oude ambtshuis met links de jonge architectuur van het bouwvolume uit 1979 geplaatst tegen het historische raadhuis. Rechts een blik op de klampmuur die tegen de oude gevel van het ambtshuis is geplaatst in 1979. De pui is ook in 1979 aangebracht.*

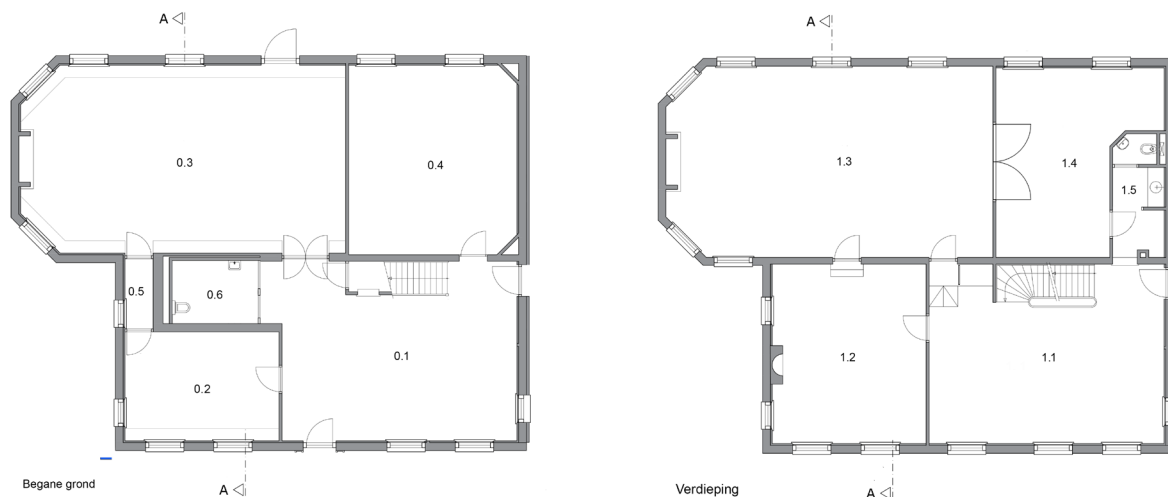
*Figuur 37. De ruimtelijke indeling in 2025, aangegeven op de plattegronden van de begane grond en de eerste verdieping (tekening Monument in B.V., bewerking auteur).*

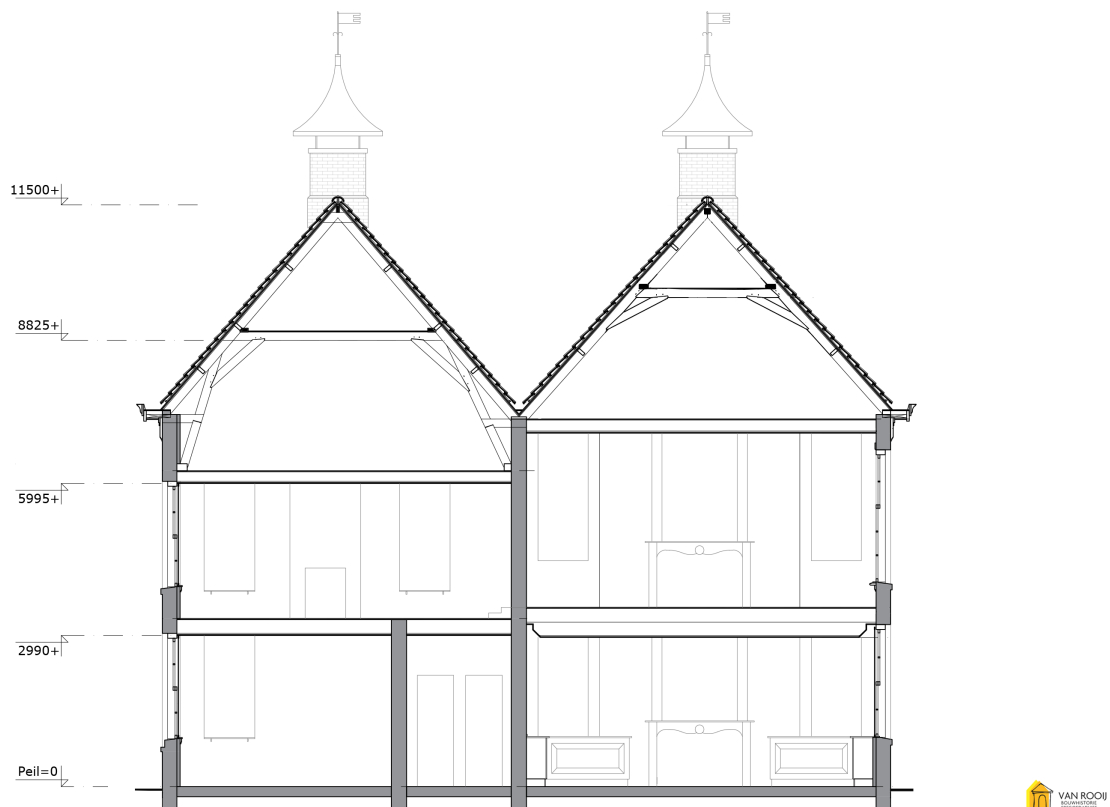
*Figuur 38. Doorsnede over de breedte van het oude Raadhuis in 2019 (Monument in B.V., bewerking auteur). In de kapconstructies zijn de naoorlogse ondersteunende constructies van stalen balken buiten beschouwing gelaten. De kapconstructie van het achterhuis uit 1771 is gebaseerd op het enige overgebleven complete spant aan de rechterzijde van de kap.*

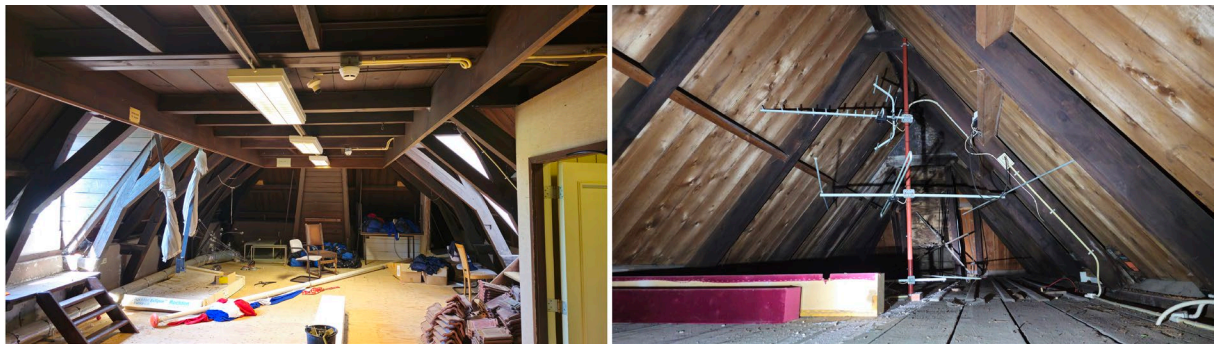
*Figuur 40. De kapconstructie uit 1771 in het voorhuis met links een overzicht van de zolder met verschillende spanten met kreupele stijlen achter elkaar. Rechts is de kapconstructie boven de vloering zichtbaar met nokgording en spijkerplaat.*

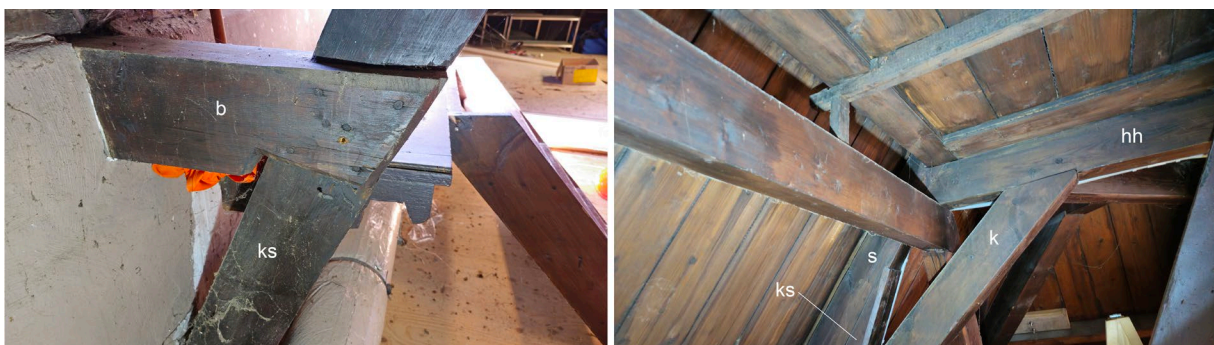
*Figuur 41. Details van de kapconstructie van het voorhuis met links een detail van een kreupele stijl (ks) verbonden door een blokkeel (b) aan de borstwering. Rechts een detail van de aansluiting van de kreupele stijl (ks) op de spruit (s). Deze spruit is weer verbonden met de hanenbalk (hh). Kreupele stijl en hanenbalk zijn verbonden door een korbeel. (k)*

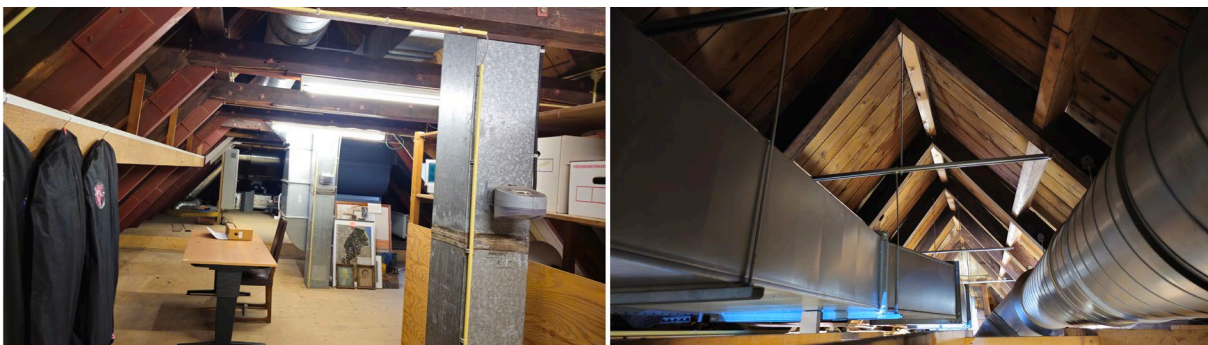
*Figuur 42. Kapconstructie van het achterhuis met links verschillende spanten achter elkaar met naoorlogse stalen ondersteuning. Rechts een overzicht van boven in de kap. De gordingen zijn vermoedelijk secundair aangebracht.*

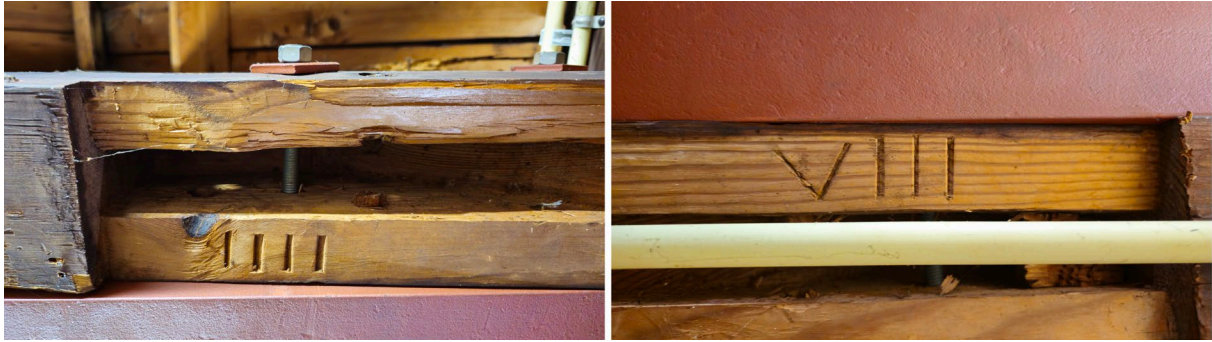
*Figuur 44. Twee voorbeelden van de gehakte telmerken in de kapconstructie van het achterhuis.*

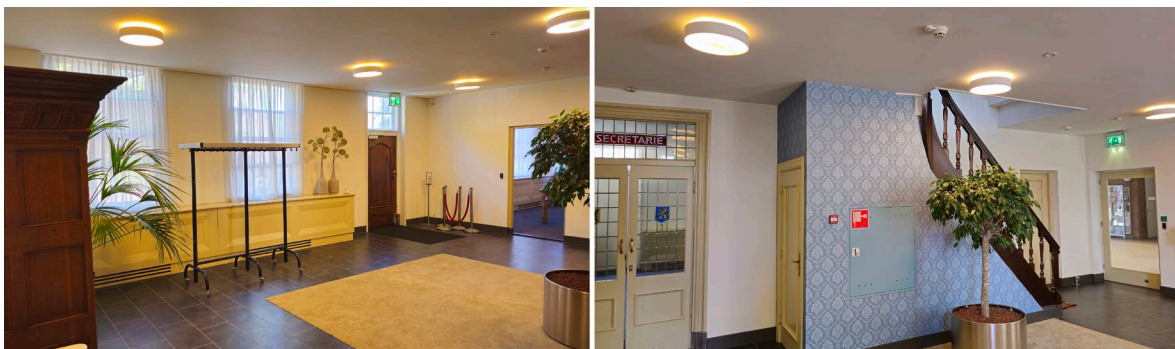
*Figuur 45. Overzichten van de ontvangsthall aan de voorzijde van het huis. Links de huidige situatie met een overzicht naar de voorgevel. Rechts een overzicht gezien naar het achterhuis met de monumentale 18<sup>e</sup> -eeuwse trap en links daarvan de dubbele deur naar de secretarie uit 1938.*

Ruimte 0.1 bevindt zich in het voorhuis direct achter de voordeur (figuur 45). De ruimte is ontstaan door het samenvoegen van de gang en de rechterkamer in 1979 toen het nieuwe gemeentehuis werd gebouwd. Het oude raadhuis ging hier een rol in vervullen zoals onder andere het gebruik van de oude raadszaal als trouwzaal. Vanuit deze ontvangsthall zijn meerdere ruimtes van het voor- en achterhuis te bereiken. Het enige overgebleven interieurelement uit de 18<sup>e</sup> eeuw is de grote monumentale eiken trap die zich oorspronkelijk in de gang achter de voordeur bevond (figuur 46 en 47 links). De trap staat nu tegen de muur die zich bevindt tussen het voor- en achterhuis. In deze ruimte bevindt zich een dubbele deur met glas in lood en twee wapens van Nijkerk met daarboven de aanduiding secretarie, het enige nog overgebleven interieuronderdeel uit 1938 (figuur 47). Deze deur leidde in 1938 naar de daarachtergelegen secretarie. De houten omlijsting van de dubbeldeur dateert nog uit 1771. De natuurstenen neuten die genoemd worden in het bestek uit 1770 hebben zich overal op de begane grond bevonden. Verlaagd plafond, voorzetwanden, tegelvloer en de houten deuren en kozijnenlijsten dateren allen uit 2013.

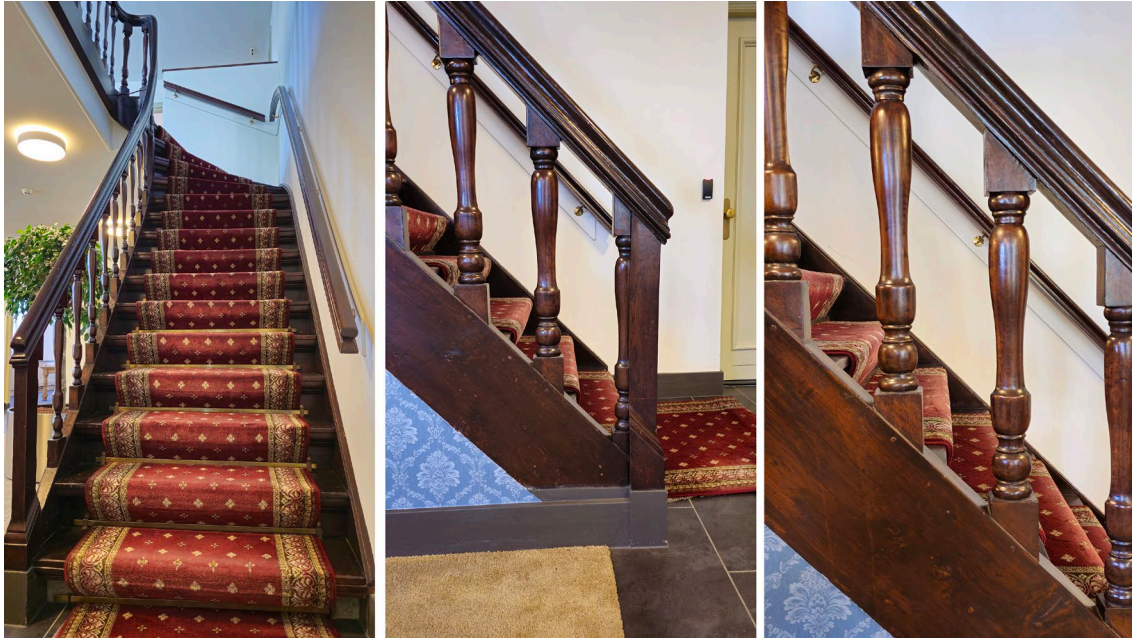
*Figuur 46. De 18<sup>e</sup>-eeuwse trap op de begane grond. Links een overzicht naar de verdieping. In het midden een detail van de trappaal met enkele trapbalusters. Rechts een detail waar de kleine houten pennen van de balusters en treden in de trapboom zichtbaar zijn.*

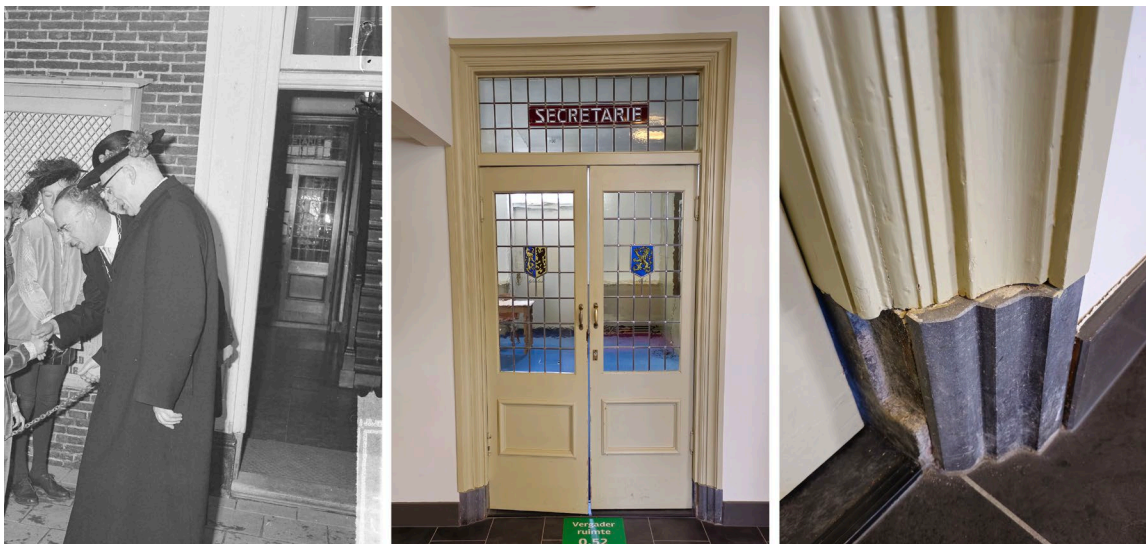
*Figuur 47. Bouwhistorische details van ruimte 0.1 met in het midden de dubbele deur met glas in lood. Rechts een detail van een deels beschadigde hardstenen neut uit 1771. Links een foto uit 1963 met kardinaal Alfrink op bezoek in Nijkerk, achter hem burgemeester J. Hoekstra. In de gang achter hen is de trap nog zichtbaar op zijn oorspronkelijke plek. Daarachter bevindt zich de deur naar de secretarie (NL-HaNA\_2.24.01.03\_0\_914-9726).*

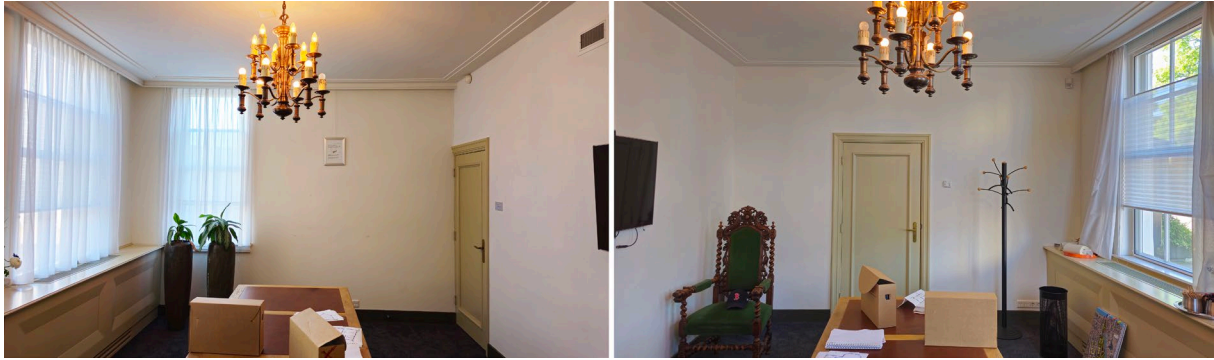
Figuur 48. Overzichten van ruimte 0.2, de voormalige gelagkamer uit 1771. Links een overzicht naar de linkerzijgevel en rechts een overzicht in de richting van de ontvangsthal.

Deze ruimte bevindt zich aan de voorzijde van het huis links naast de ontvangstruimte (figuur 48). In 1771 was hier de gelagkamer gelegen. Vermoedelijk bevond zich hier ook een schouw op de begane grond maar die is al voor 1938 verdwenen. De ruimte is nu kleiner omdat in 1938 hier een deel van is gebruikt om een kluis te maken. In een deel van die kluis is nu een invalidetoilet (ruimte 0.6) ondergebracht. Door het aanbrengen van die kluis ontstond er een kleine gang (ruimte 0.7) tussen de kluis en de linkergevel. Verlaagd plafond, voorzetwanden, vloer en houten deuren en kozijnlijsten dateren allen uit 2013.

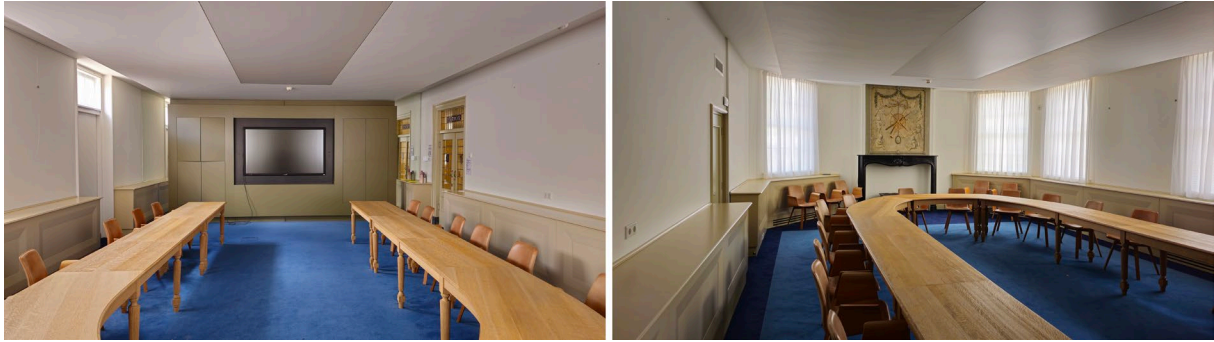
*Figuur 49. Overzichten van ruimte 0.3 in het achterhuis. Links een overzicht naar de rechterzijgevel Voor de wand bevond zich in 1938 de secretarie. Rechts een overzicht in de richting van de driezijdig gesloten linkergevel van het achterhuis. Aan die zijde bevond zich in 1771 de keuken.*

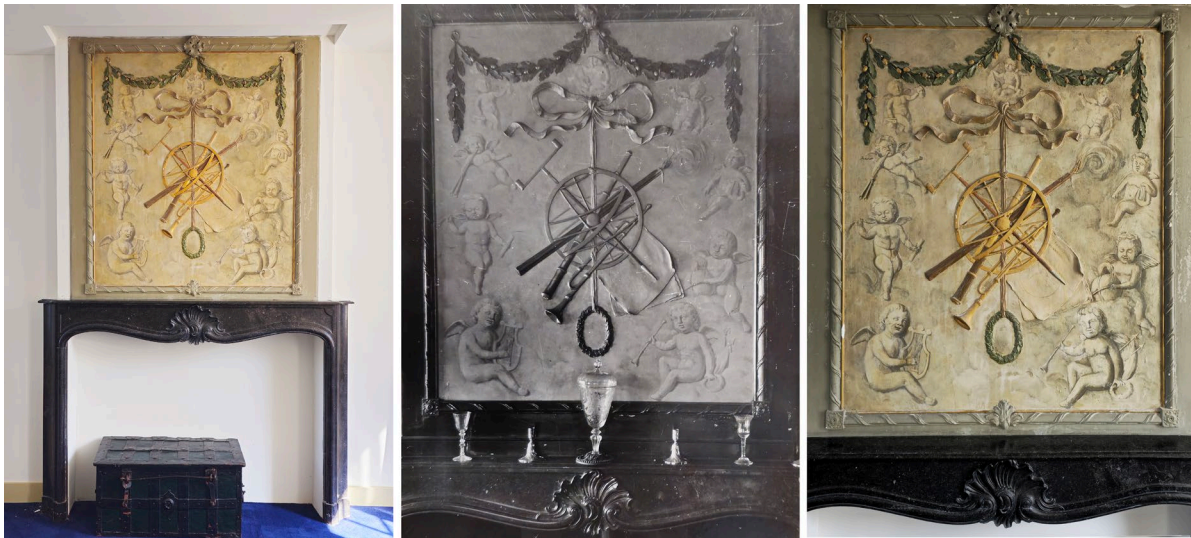
*Figuur 50. De Engelse schouw op de begane grond met links een overzicht van de huidige situatie. In het midden een reproductie van een prentbriefkaart, vermoedelijk uit de eerste kwart van de 20<sup>e</sup> eeuw met de toestand van voor de restauratie (RCE 20166704). Rechts de huidige staat van de schildering na de restauratie.*

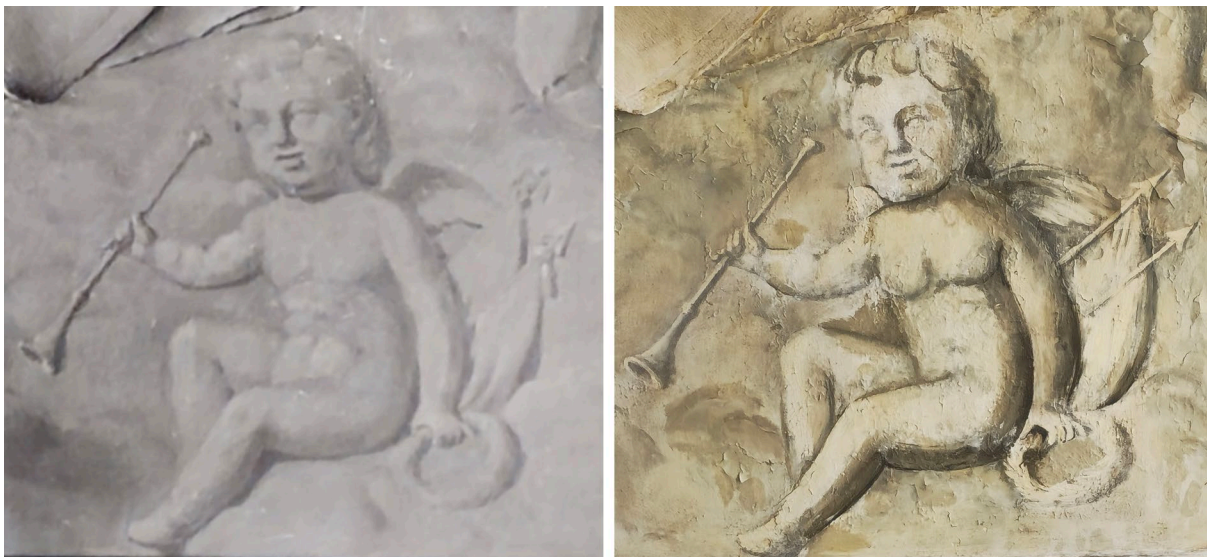
*Figuur 51. Details van een van de putti met links de situatie van voor de restauratie en rechts van na de restauratie.*

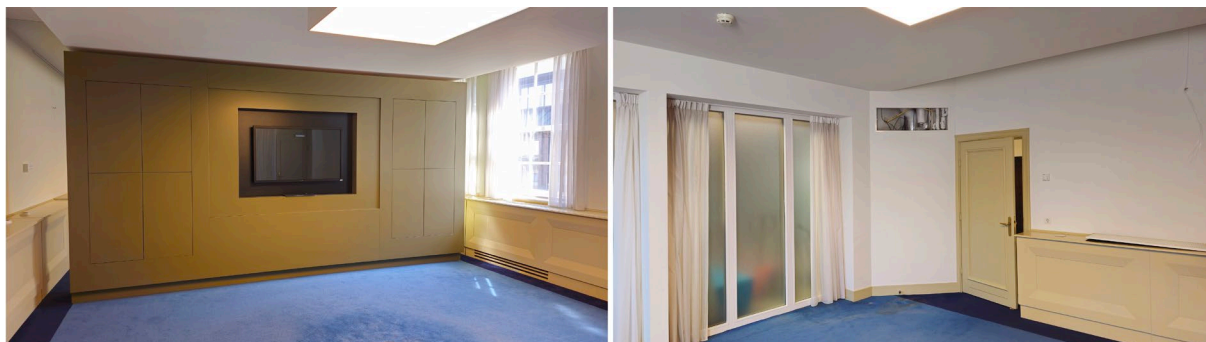
*Figuur 52. Overzichten van ruimte 0.4 in het achterhuis met links gezien naar de achterzijde en rechts gezien schuin naar de voorzijde.*

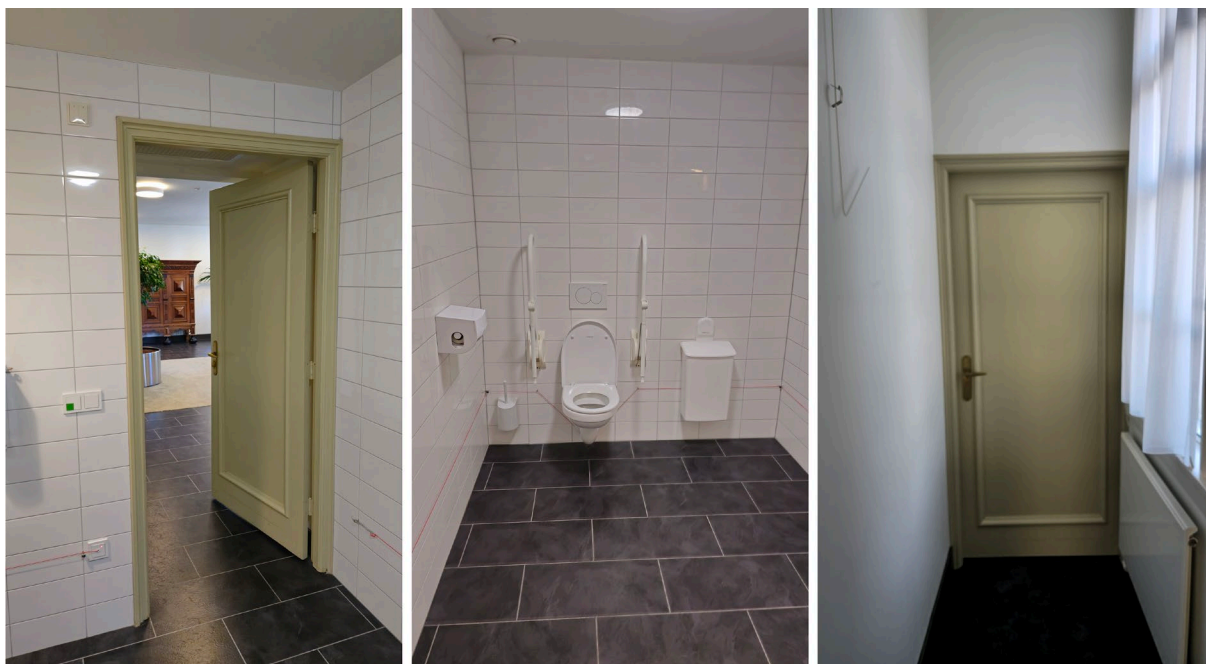
*Figuur 53. Overige ruimtes op de begane grond van het voorhuis met links en midden de toiletruimte (0.5) op de plaats van een deel van de kluis uit 1938. Rechts het gangetje uit 1938 tussen de toiletruimte en de linkergevel.*

Dit betreft het gangetje dat in 1938 is ontstaan door het plaatsen van de kluis (figuur 53 rechts). Alle moderne wand, plafond en vloerafwerkingen zijn van geen belang.

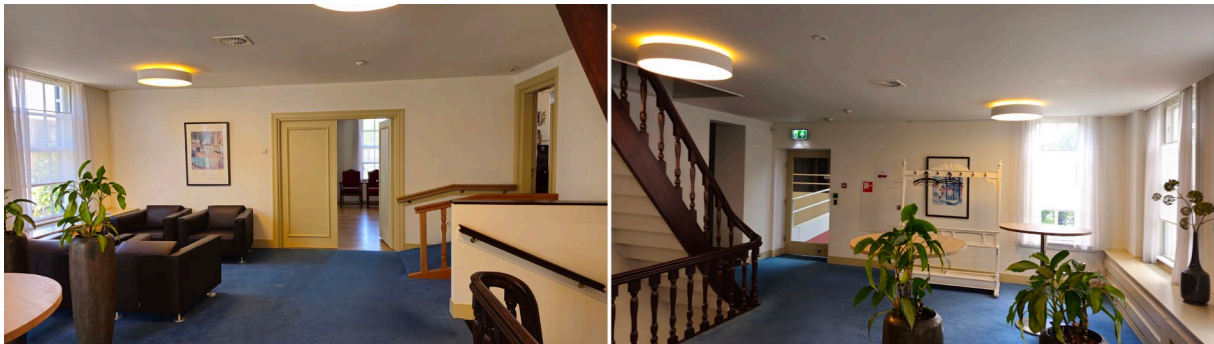
*Figuur 54. Overzicht van ruimte 1.1 in het voorhuis. Links een overzicht gezien naar de linkergevel en rechts gezien naar de rechtergevel.*

Ruimte 1.1 bevindt zich rechts in het voorhuis (figuur 54). De ontvangstruimte, vergelijkbaar met de ruimte hier recht onder, is ook ontstaan door het samenvoegen van de gang en de rechterkamer in 1979 toen het nieuwe gemeentehuis werd gebouwd. Vanuit deze ontvangsthal zijn meerdere ruimtes van het voor- en achterhuis te bereiken. Het enige overgebleven interieurelement uit de 18<sup>e</sup> eeuw is de grote monumentale eiken trap (figuur 55). De houten omlijsting van de dubbeldeur naar de voormalige burgemeesterskamer (1.2) dateert uit 1979. De deur naar de trouwzaal is wel aangepast aan de historiserende huisstijl van 1979 maar dateert nog uit 1771. Verlaagd plafond, voorzetwanden, vloer, houten deuren en kozijnlijsten dateren allen uit 1979 of 2013.

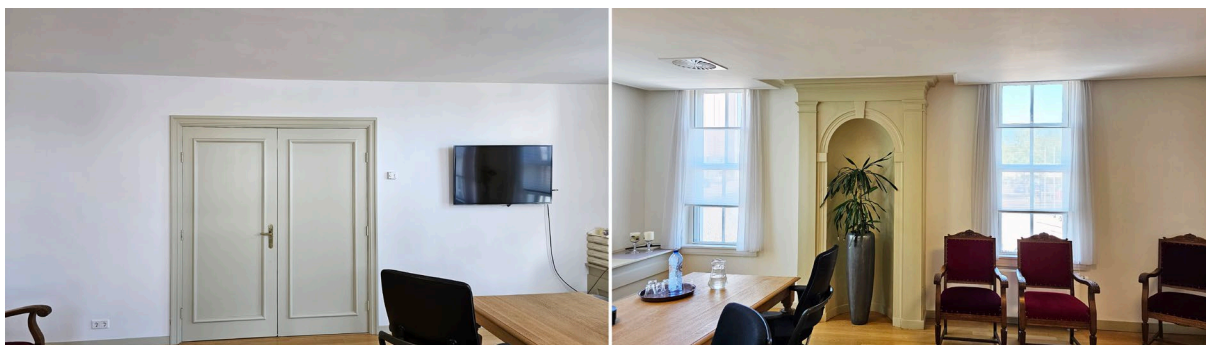
*Figuur 56. Overzicht van ruimte 1.2, de voormalige burgemeesterskamer met links de dubbele deur aangebracht in 1979. Rechts de kachelnis uit het begin van de 19<sup>e</sup> eeuw met aan weerszijden de tweedelige vensters. Rechts is de lege ruimte zichtbaar waar ooit de inbouwkasten en mogelijk bedstedes aanwezig waren (vergelijk figuur 54).*

Deze ruimte bevindt zich aan de voorzijde van het huis links naast de ontvangstruimte (figuur 56). Vanaf 1816 was hier de burgemeesterskamer gelegen. Deze kamer is de enige kamer in het voorhuis met zijn oorspronkelijke formaat uit de bouwtijd. Het enige resterende interieurelement is de kachelnis uit het einde van de 18<sup>e</sup> - of begin van de 19<sup>e</sup> eeuw. Deze bevindt zich centraal tussen de vensters in de linkergevel maar niet centraal in de kamer. Dit houdt verband met dat er hier (maar ook op meer plekken in het huis) al vanaf 1771 sprake was van geïntegreerde inbouwkasten vermoedelijk in combinatie met bedsteden. Centraal in deze kastenwand bevond zich de deur naar de voormalige amptszaal (figuur 57 links). De

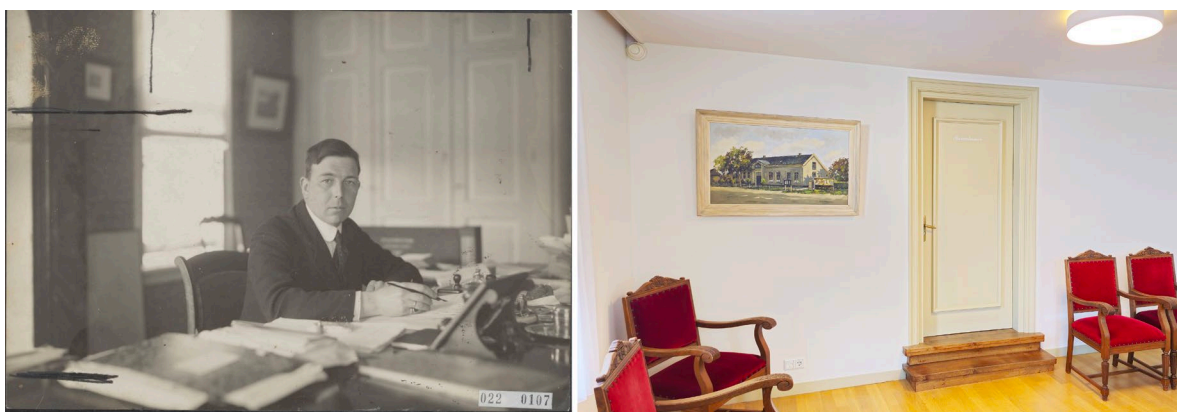
*Figuur 57. De (voormalige) burgemeesterskamer toen en nu. Links burgemeester van Reenen in 1923 aan zijn bureau voor de linkergevel. Links is nog net de kachelnis zichtbaar en achter de burgemeester bevindt zich de kastenwand met de doorgang naar de raadzaal in het midden (NL-HaNA 2.24.05.02\_0\_022-0107\_1). Rechts de huidige situatie zonder de kastenwand die verwijderd is in 1979. Hier is ook goed het hoogteverschil tussen het voor- en achterhuis te zien.*

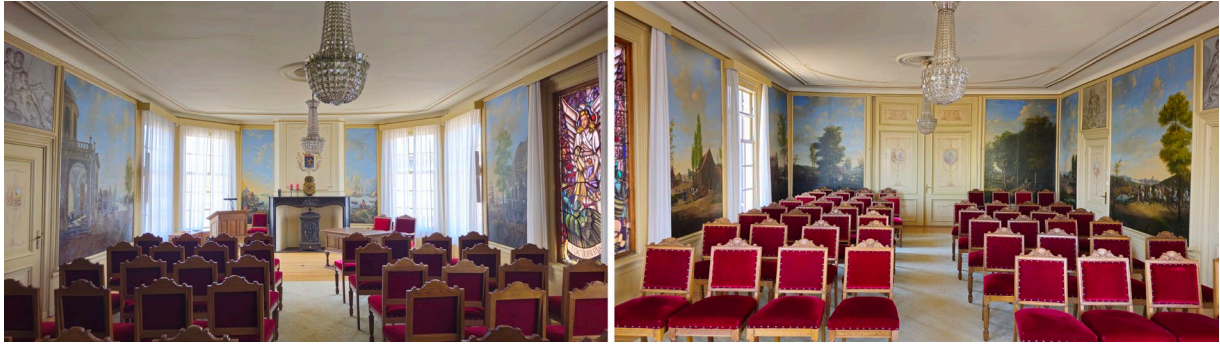
*Figuur 58. De trouwzaal op de verdieping met links een overzicht gezien naar de noordzijde van het pand. Rechts een overzicht richting de kamer en suite.*
