# Ambtshuis te Nijkerk

Bouwhistorische verkenning met waardestelling

**VAN ROOIJ**  
BOUWHISTORIE  
ERFGOEDADVIES

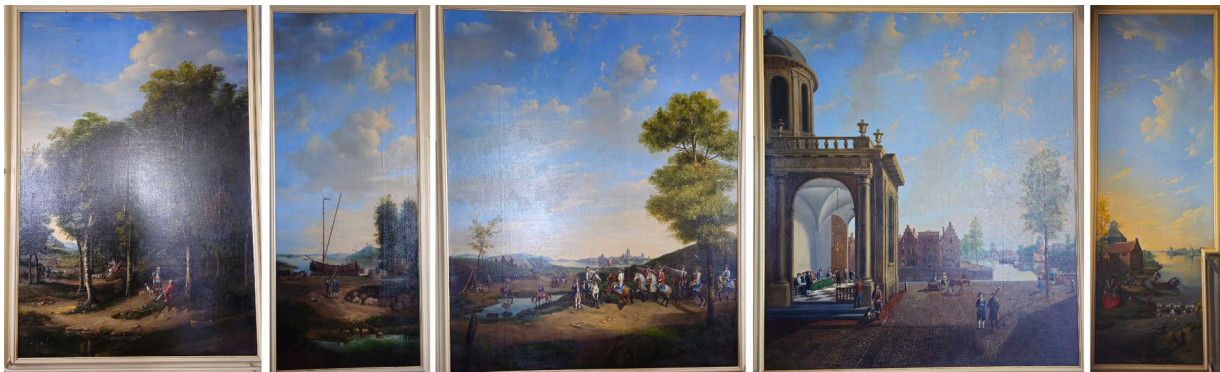
*Figuur 59. Overzicht van de geschilderde behangsels aan de voorzijde van de amptszaal. Helemaal rechts is de beschildering links van de schouw met een geromantiseerd beeld van het uitzicht vanuit het amptshuis richting de Zuiderzee met de glasfabriek Padang aan de linkerkzijde.*

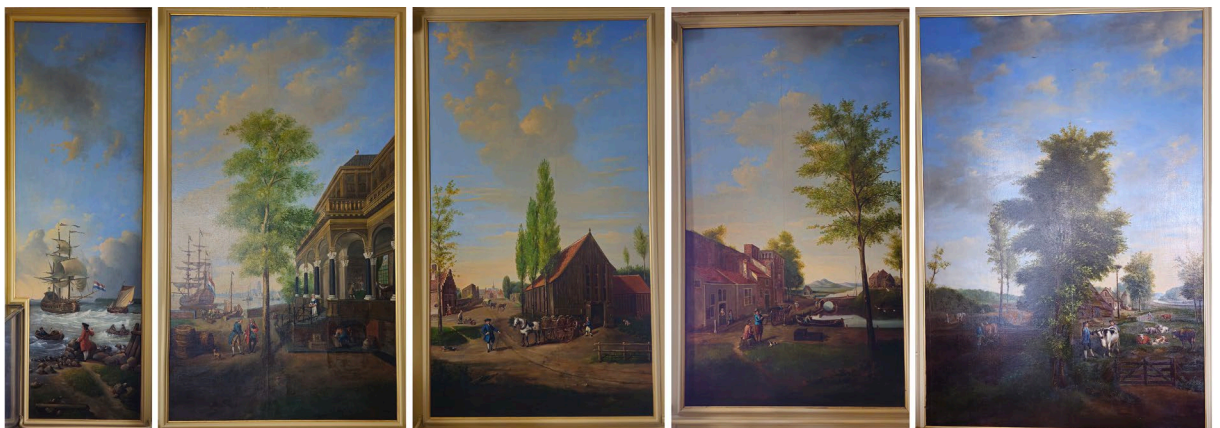
*Figuur 60. Overzicht van de geschilderde behangsels aan de achterzijde van de amptszaal. Helemaal links is de beschildering rechts van de schouw.*

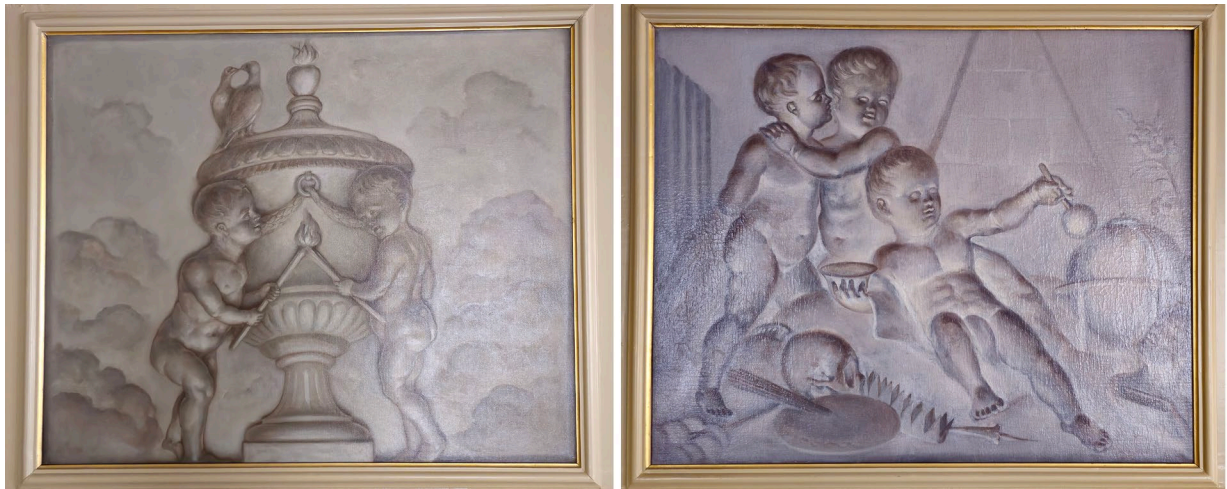
*Figuur 61. De grisailles in de bovendeurstukken in de amptszaal.*

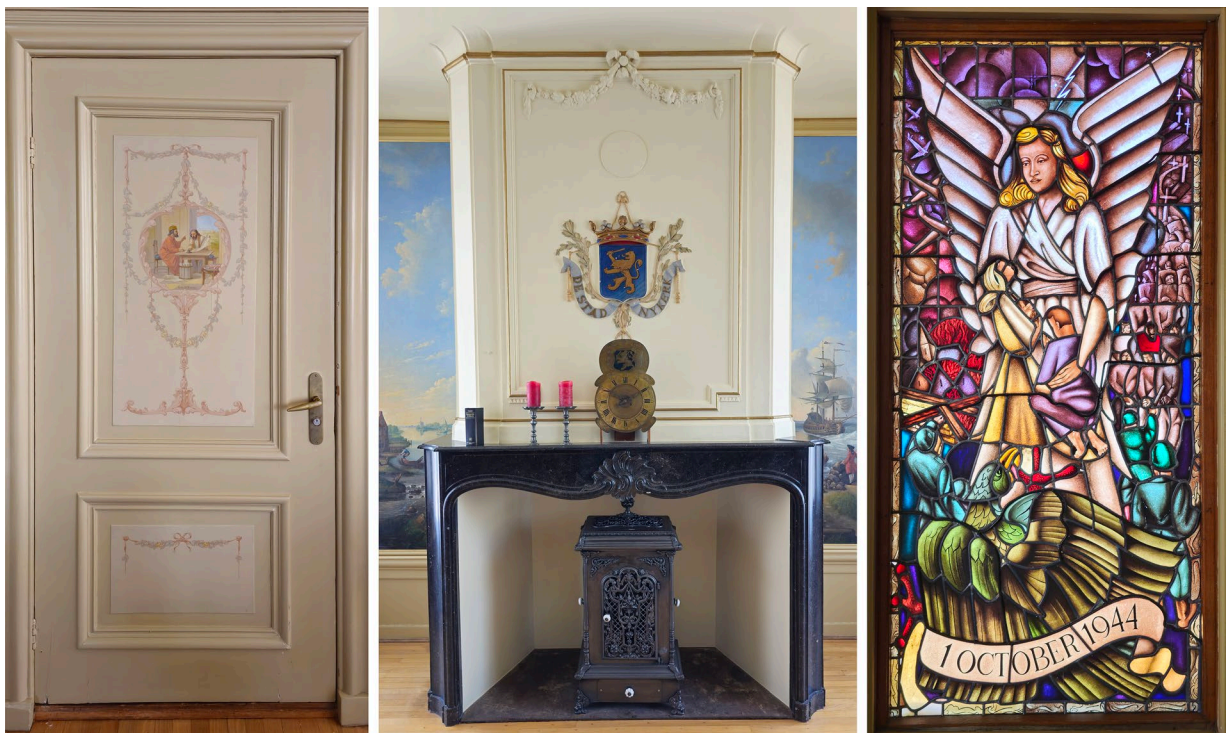
*Figuur 62. Details van het interieur van de voormalige amptszaal. Links de schilderijen van H.J.H. Buschenhenke uit 1937 aangebracht op de paneeldeuren uit 1771. In het midden de rococo schouw uit 1771. Rechts het glas-in-loodraam uit 1946.*

De tweedelige lage schouw is een Engelse schouw met een schoorsteenmantel van Escauzijnse steen en een gestucte boezem (figuur 62 midden). De schouw is bijna identiek aan de schouwpartij die zich nu op de begane grond in ruimte 0.3 bevindt maar helemaal compleet. De schoorsteenmantel is van *blauwe gepolijsten Sosijnschen steen*, waarmee Bolten Blauwe arduinsteen of Escauzijnse steen bedoelde. De mantel bevat een gebogen lijst met een rocaille ornament centraal in het midden. Het is een goed voorbeeld van een eenvoudige en ingetogen laat rococoschouw die vanaf 1770 steeds meer voorkomt. vanaf 1760 is er sprake van een geleidelijke overgang van sobere laat rococo schouwen naar neoclassicistische schouwen. In het midden van de schoorsteenboezem bevindt zich het wapen van Nijkerk met daaronder de stad Nijkerk op een banier. Onder *de stad* stond voor 1816 *het ampt*.

De Bijbelse voorstellingen op de deurpanelen van de trouwzaal (figuur 62 links) zijn in 1937 geschilderd door H.J.A. Buschenhenke (1868 – 1938). Deze zijn niet aan een belangrijke bouwphase toe te wijzen.

Halverwege de raadzaal bevindt zich een glas-in loodraam dat in 1949 geplaatst werd in de raadszaal op initiatief van de oud-gijzelaars een gedenkraam, als blijvende herinnering aan de gijzeling van 1944. Het raam was ontworpen door Fok van Slooten, zelf één van de gegijzelden. (figuur 62 rechts).

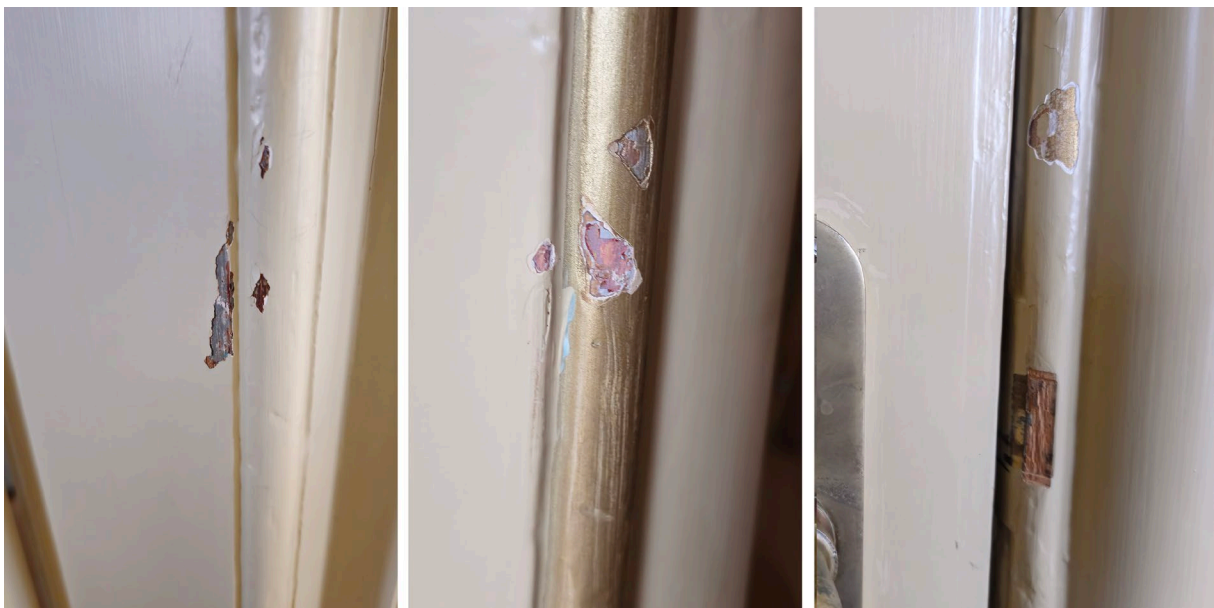
*Figuur 64. Details van het globale kleuronderzoek. Links een detail van de buitenzijde van de rechtse deur van de amptszaal. Duidelijk is een blauwgrijze kleur waar te nemen. In het midden komen onder een kraal die nu een goudkleur draagt meerdere andere kleuren tevoorschijn van lichtblauw tot donker paarsrood. Rechts komt juist een goudkleur tevoorschijn onder de huidige crème witte verf.*

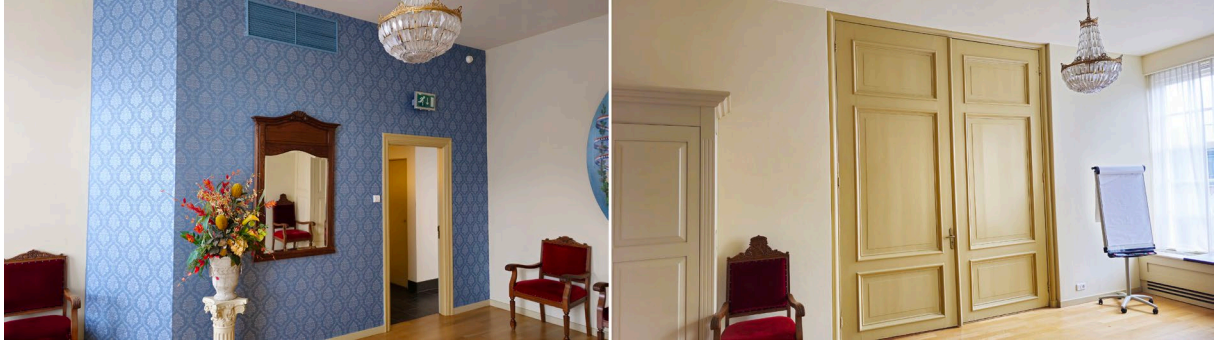
*Figuur 65. Overzichten van ruimte 1.4 met links een overzicht gezien naar de rechtergevel en rechts met zicht op de porte-brisée die naar de raadzaal leidt.*

Deze ruimte bevindt zich naast de raadzaal en maakte in 1771 deel uit van de kamer en suite (figuur 65). In zijn huidige toestand ontstaan in 1979 is er behalve de oorspronkelijke porte-brisée geen interieurelement van belang. Wel is dit de enige andere ruimte naast de raadzaal waar geen verlaagd plafond is aangebracht. Dit is ook niet mogelijk vanwege de zeer hoge porte-brisée hier aanwezig.

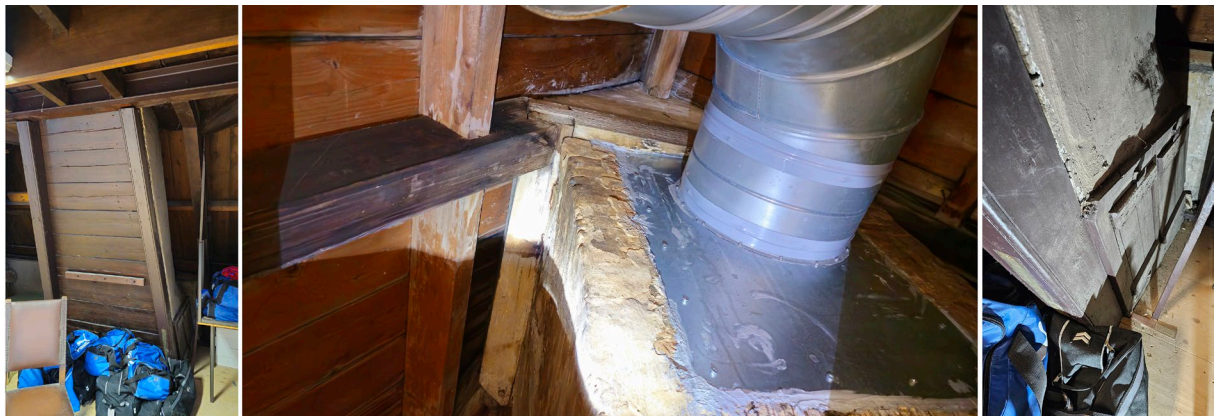
*Figuur 66. Overzichten van schoorstenen op de zolderverdieping. In het midden de rechter schoorsteen van het achterhuis en aan weerszijden daarvan de linker schoorsteen van het voorhuis.*

Op de zolderverdieping zijn nog enkele elementen zichtbaar die geen onderdeel uitmaken van de constructie (figuur 66). Het gaat om schoorstenen of daaraan gerelateerde elementen. De schoorsteen rechtsachter is interessant, omdat deze op historische foto's van voor 1938 afwijkt van de andere schoorstenen (figuur 66 midden). De schoorsteen wordt ook niet verslept of dit is in elk geval niet meer zichtbaar. Toch moet dit wel het geval geweest zijn aangezien de schouw zich hier tegen de zijgevel bevonden moet hebben. In het voorhuis is nog een complete verslepte schoorsteen aanwezig inclusief draagconstructie (figuur 66 links en rechts). Deze schoorsteen heeft ook een luik aan de zijkant.

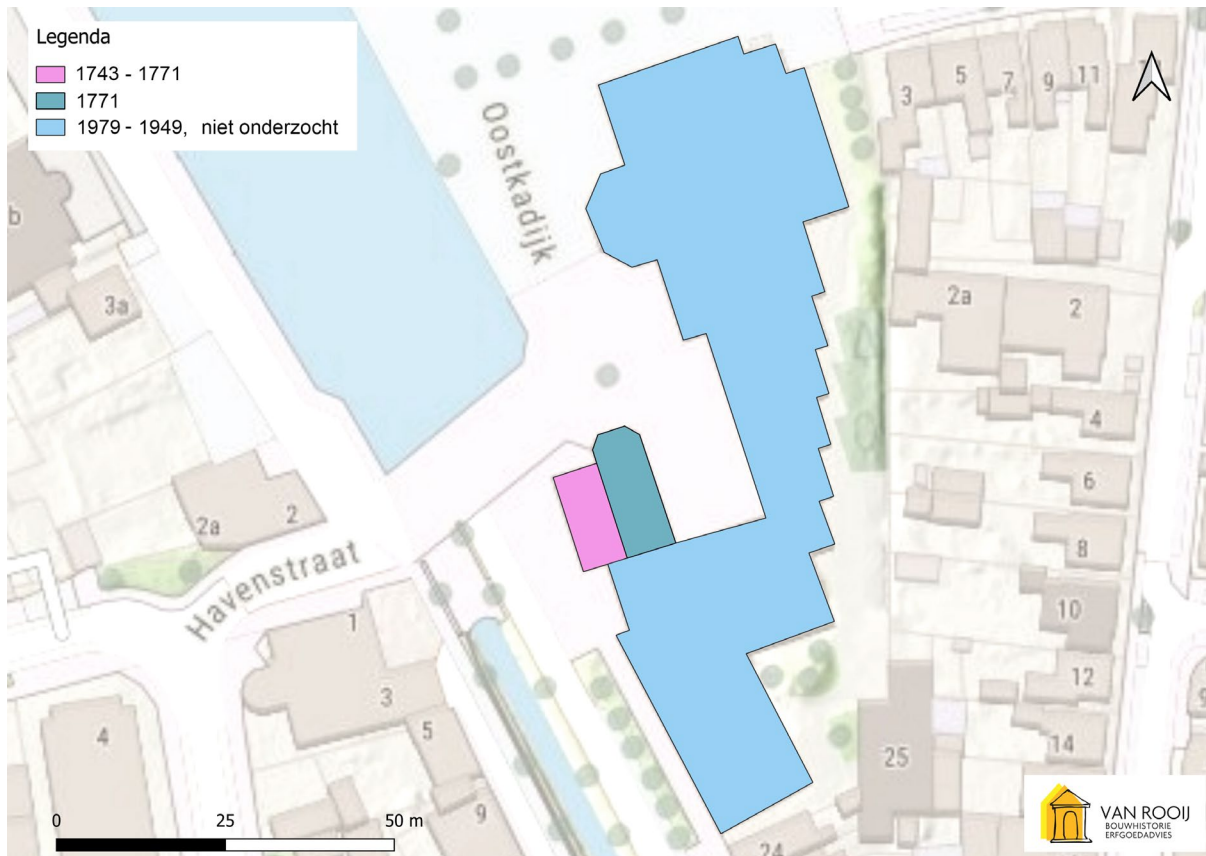
*Figuur 67. Faseringstekening op hoofdlijnen van het oude raadhuis (tekening auteur).*

Op basis van de bouwgeschiedenis en de bouwhistorische beschrijving is een globale fasering opgesteld (zie figuur 67). De voorgevel bevindt zich aan de linkerkzijde.
