**Verkennd bodemonderzoek
Hoevenbraak-Zuid Schijndel**

<i>Projectnaam</i>	Hoevenbraak-Zuid Schijndel
<i>Titel</i>	Verkendend bodemonderzoek Hoevenbraak-Zuid Schijndel
<i>Projectnummer</i>	78201.02
<i>Auteur(s)</i>	Mevrouw O. Koning
<i>Kwaliteitscontrole</i>	De heer J. van der Gaag
<i>Projectleiding</i>	De heer A. van der Horst
<i>Kenmerk</i>	R02-78201.02-OKO
<i>Status</i>	Concept
<i>Versienummer</i>	I
<i>Datum</i>	12 oktober 2022
<i>Opdrachtgever</i>	Gemeente Meierijstad De heer K. van Ravensteijn Postbus 10.001 5460 DA Veghel
<i>Opdrachtnemer</i>	Ingenieursbureau Land Morsestraat 15 6716 AH Ede 0318 – 437 639 lbland.nl

Samenvatting	
Project	
Projectnummer	78201.02
Projectnaam	Hoevenbraak-Zuid Schijndel
Aanleiding onderzoek	Herinrichting van woonwijk de Hoevenbraak-Zuid
Onderzoeksdisciplines	Bodemonderzoek
Opdrachtgever	Gemeente Meierijstad
Locatie	
Globale ligging	In het zuiden van Schijndel
Kadastrale aanduiding	De onderzoekslocatie betreft (delen van) kadastrale percelen Gemeente Schijndel, sectie G, nummers 1507, 1513, 2964, 3494, 3498, 3589, 3933, 4013, 4016, 4944, 4953 en 5111.
Oppervlakte	Circa 3,4 ha
X-, Y-coördinaten	X = 159.497 Y = 402.642
Gebruik	
Historie	Agrarische d

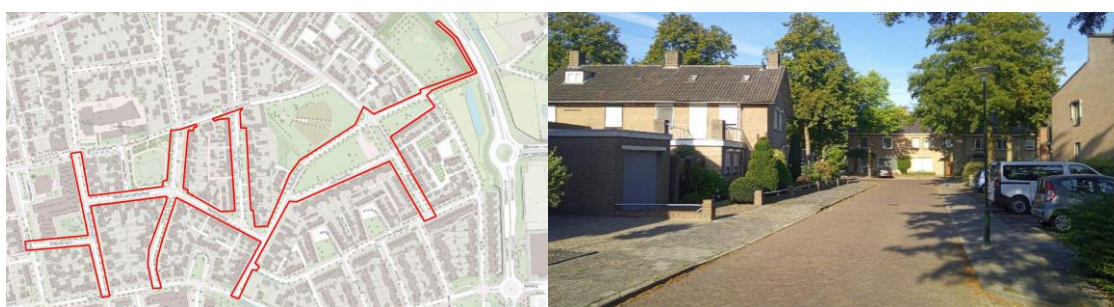
Figuur 2.1: Onderzoekslocatie

In onderstaande figuur 2.1 is de onderzoekslocatie aangegeven. Daarnaast is een overzichtsfoto van de onderzoekslocatie opgenomen.
