## *Inspectierapport*

*Inspectie NEN 3140*

*Rapportnummer : 21488*

Cultuurhuis de Klinker

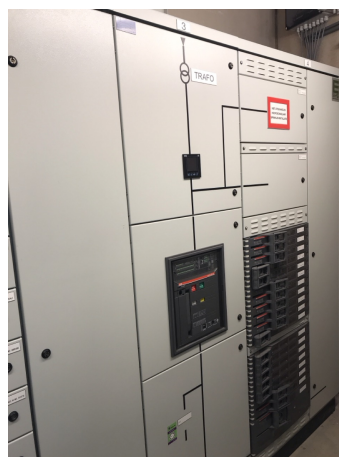
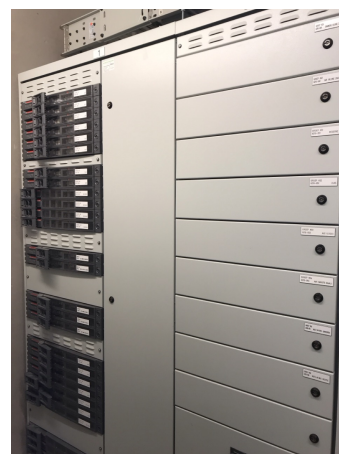
**HKL**

Locatie: Hoofdgebouw - Begane grond - Technische ruimte  
Kortsluitstroom , Beschermingsklasse I, Beschermingsgraad IP31  
Stroomstelsel: TN-C-S  
Beveiliging:  
Hoofdschakelaar 1: 2500 A - 3 polig, functie: Vermogensautomaat

| Codering; aansluitklemmen, bedrading | Nee |

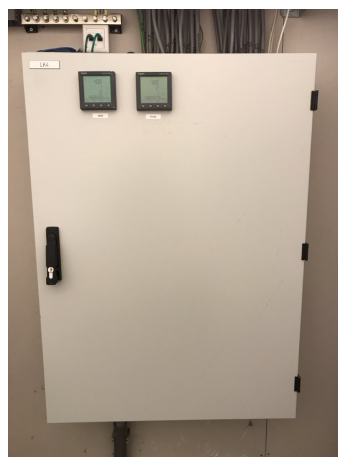
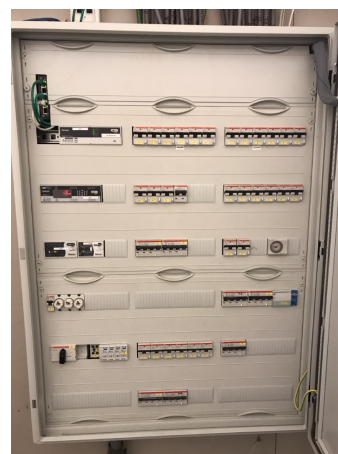
**LK4**

Locatie: Hoofdgebouw - Begane grond - Meterkast  
Kortsluitstroom , Beschermingsklasse I, Beschermingsgraad IP55  
Stroomstelsel: TN-S Draaiveld: Rechts  
Beveiliging: 80 A gG  
Hoofdschakelaar 1: 125 A - 4 polig, functie: Lastscheider

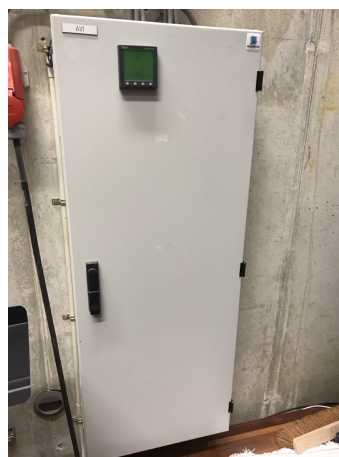
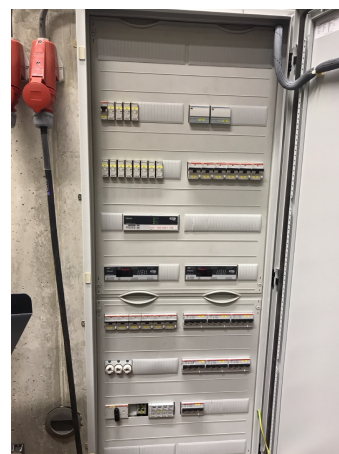
**AV1**

Locatie: Hoofdgebouw - Begane grond - Podium  
Kortsluitstroom , Beschermingsklasse I, Beschermingsgraad IP55  
Stroomstelsel: TN-S Draaiveld: Rechts  
Beveiliging: 100 A gG  
Hoofdschakelaar 1: 125 A - 4 polig, functie: Lastscheider

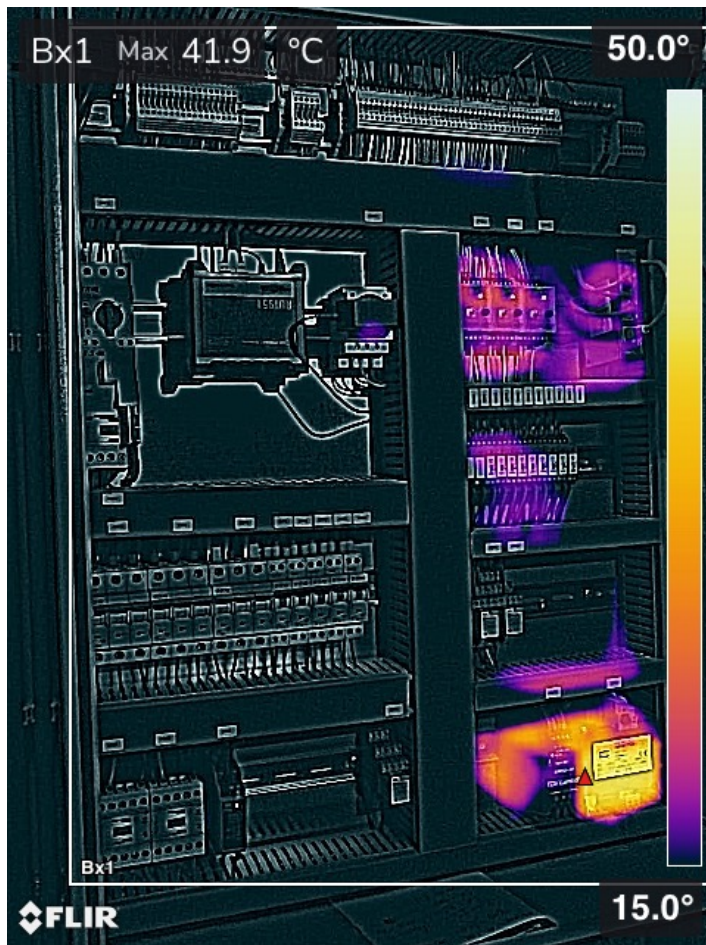
1

Locatie: Hoofdgebouw - Begane grond - Technische ruimte, Verdelers: RK1-1

Emissiecoëfficiënt = 0.95

Tijdens het onderzoek zijn er geen afwijkingen geconstateerd. Deze opname kan als referentie dienen in de toekomst.

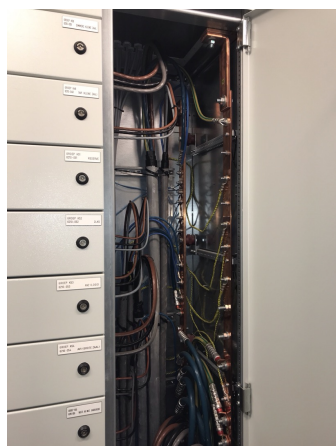
4

Locatie: Hoofdgebouw - Begane grond - Technische ruimte, Verdelers: HKL

Emissiecoëfficiënt = 0.95

Tijdens het onderzoek zijn er geen afwijkingen geconstateerd. Deze opname kan als referentie dienen in de toekomst.

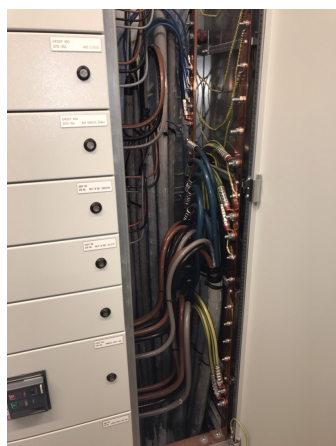
5

Locatie: Hoofdgebouw - Begane grond - Technische ruimte, Verdelers: HKL

Emissiecoëfficiënt = 0.95

Tijdens het onderzoek zijn er geen afwijkingen geconstateerd. Deze opname kan als referentie dienen in de toekomst.

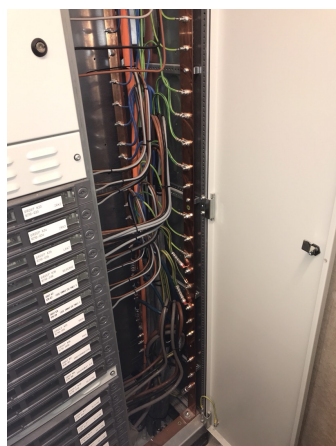
7

Locatie: Hoofdgebouw - Begane grond - Technische ruimte, Verdelers: HKL

Emissiecoëfficiënt = 0.95

Tijdens het onderzoek zijn er geen afwijkingen geconstateerd. Deze opname kan als referentie dienen in de toekomst.

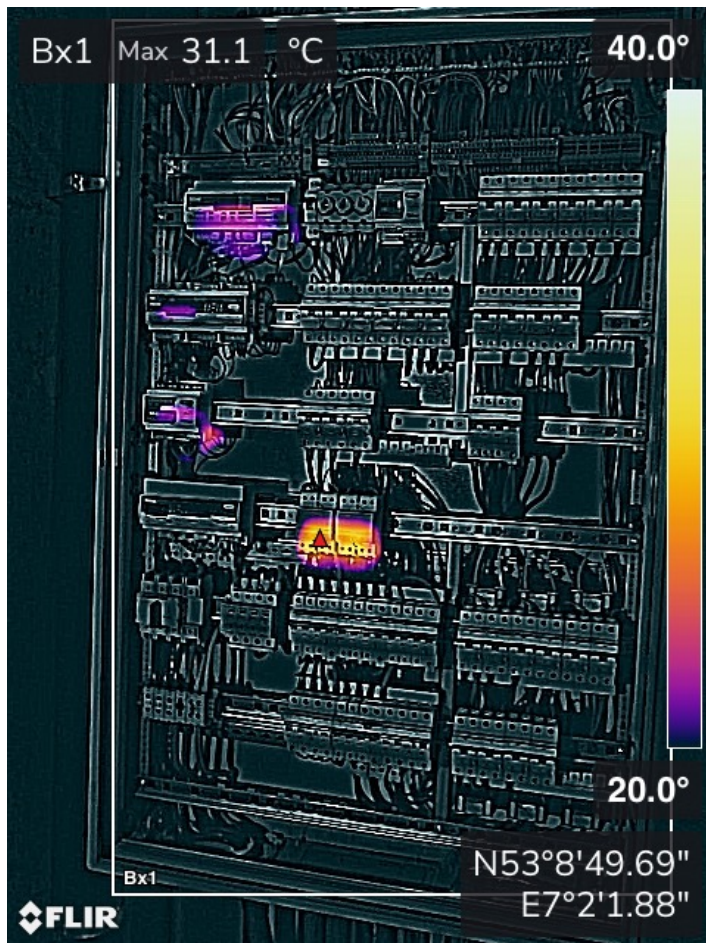
11

Locatie: Hoofdgebouw - Begane grond - Meterkast, Verdeler: LK1

Emissiecoëfficiënt = 0.95

Tijdens het onderzoek zijn er geen afwijkingen geconstateerd. Deze opname kan als referentie dienen in de toekomst.

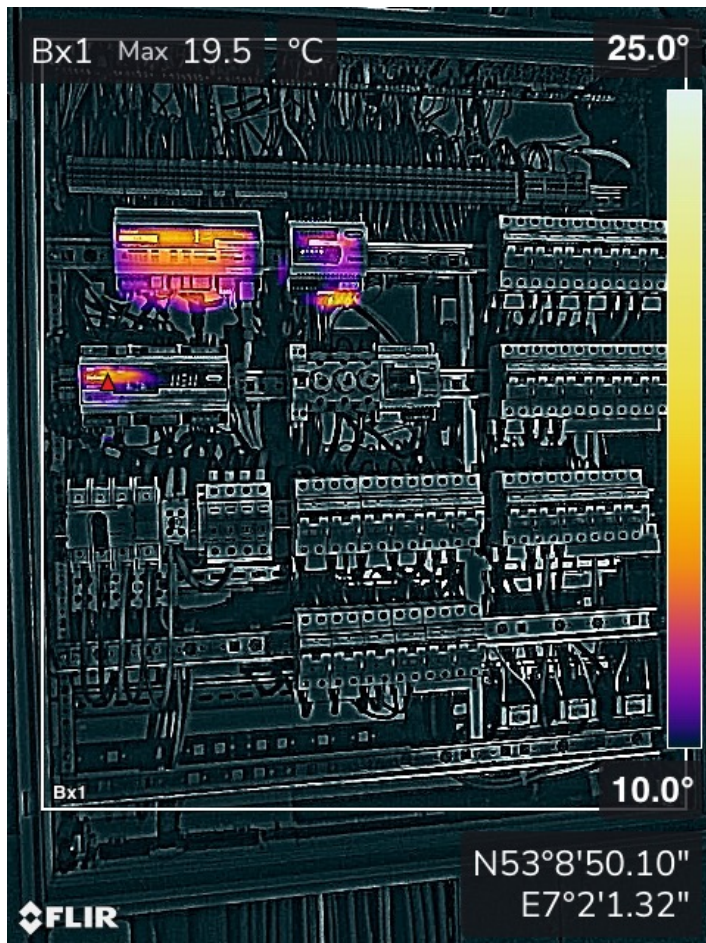
12

Locatie: Hoofdgebouw - Begane grond - Meterkast, Verdeler: LK2

Emissiecoëfficiënt = 0.95

Tijdens het onderzoek zijn er geen afwijkingen geconstateerd. Deze opname kan als referentie dienen in de toekomst.

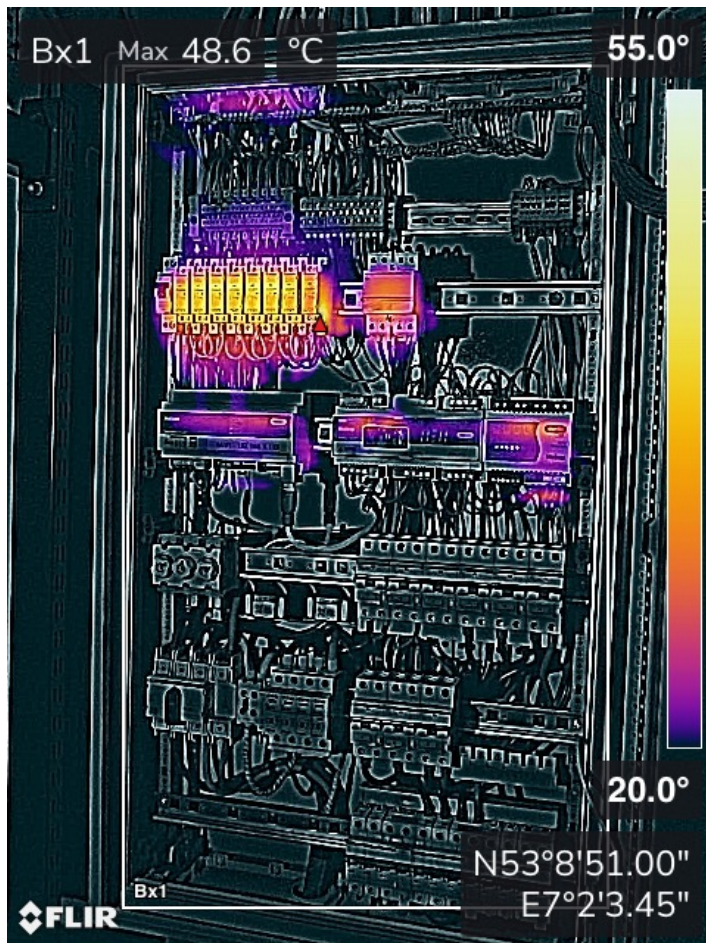
15

Locatie: Hoofdgebouw - 1e Verdieping - Bibliotheek , Verdelers: 1AV1

Emissiecoëfficiënt = 0.95

Tijdens het onderzoek zijn er geen afwijkingen geconstateerd. Deze opname kan als referentie dienen in de toekomst.

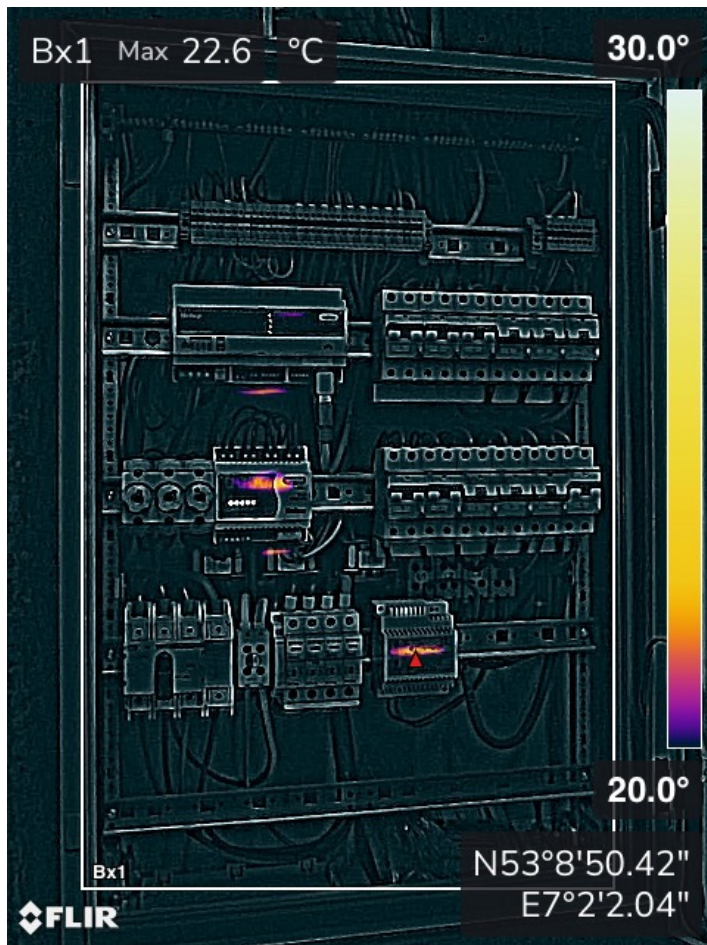
27

Locatie: Hoofdgebouw - 3e Verdieping - Rollenzolder, Verdeler: 4LK1

Emissiecoëfficiënt = 0.95

Tijdens het onderzoek zijn er geen afwijkingen geconstateerd. Deze opname kan als referentie dienen in de toekomst.
