## Inspectierapport PV

## ISW

**Professor Holwerdalaan 54  
2671 MR Naaldwijk**

Datum inspectierapport: 6-5-2019  
Rapportnummer: 20190506rdm01

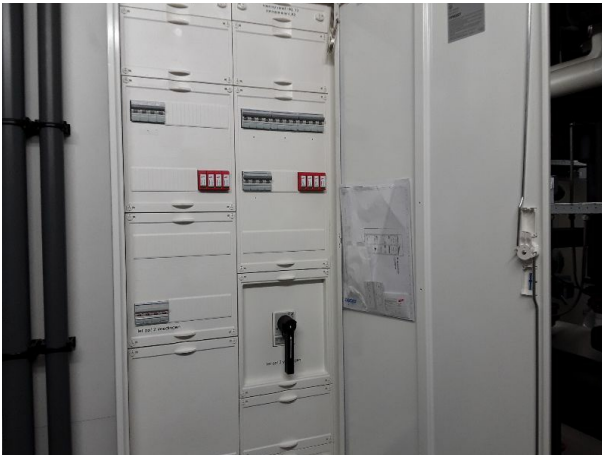
**Foto verdeelinrichting**

**Verdeelinrichting:**

Zonnepanelen LK1&LK2

Voorbeveiliging onbekend.

160 Amp.

Er zijn geen afwijkende waarden gemeten.

Er zijn geen afwijkingen geconstateerd.

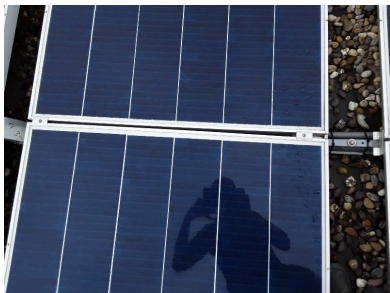
| Locatie & Omschrijving | Foto | Risicoklasse |
|---|---|---|
| <p>Algemeen punt</p> <p>De onderconstructie is niet correct uitgelijnd, waardoor de ruimte tussen de panelen ter hoogte van een aantal klemmen ruim is.</p> | | C3 |

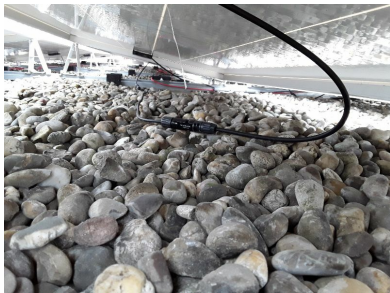
| Locatie & Omschrijving | Foto | Risicoklasse |
|---|---|---|
| <p>Algemeen punt</p> <p>Verschillende fabrikaten DC-connectoren zijn met elkaar verbonden. Er is geen conformiteitsverklaring.</p> | | C2 |

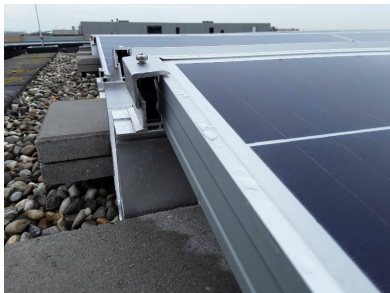
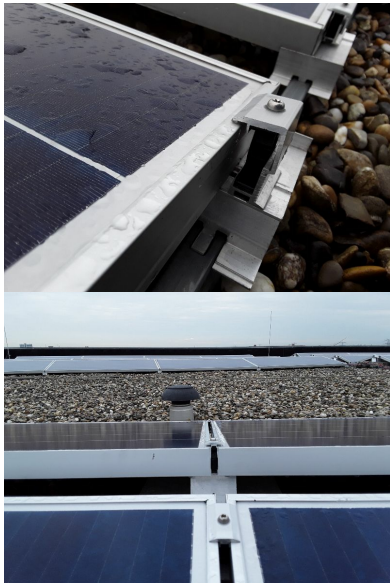
| Locatie & Omschrijving | Foto | Risicoklasse |
|---|---|---|
| <p>Algemeen punt</p> <p>Diverse klemmen zitten los.</p> | | C2 |

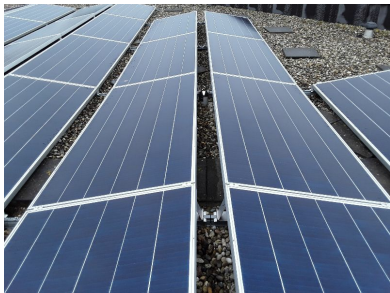
| <p>Algemeen punt</p> <p>Enkele aanlijnpunten voor valbeveiliging zijn niet bereikbaar.</p> | | N.O. |

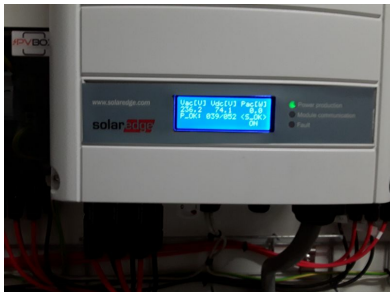
| <p>Omvormer 4</p> <p>Omvormer 4 geeft geen vermogen.</p> | | N.O. |

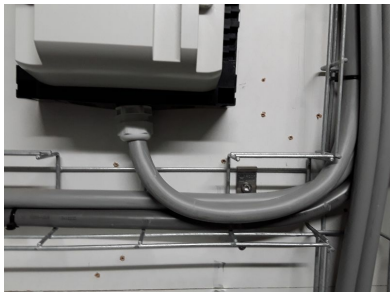
| <p>Omvormer 3</p> <p>AC-kabel schuin en onder treklast ingevoerd;<br/>Wartels en behuizingen worden verbogen.</p> | | C2 |
