**Rapportage inspectie SCIOS Scope 8 & 10**  
**Elektrische installatie**  
**Projectnummer: P23.03432**

**Object:** ISW Hoogeland  
**Adres:** Professor Holwerdalaan 54  
**PC/Plaats:** 2672 LD Naaldwijk

**Scope 8:** Voldoet  
**Scope 10:** Voldoet

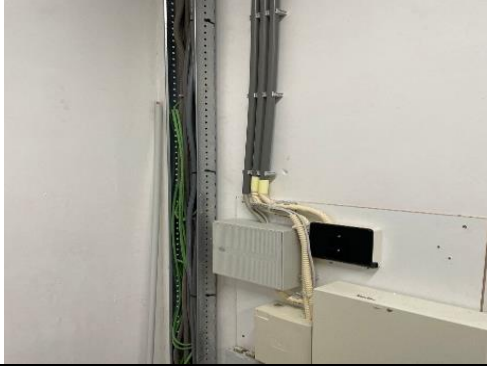
| Foto | Toelichting | Classificatie S8 | Classificatie S10 |
|---|---|---|---|
| | <p>Kabelgoot links van de E ruimte is niet vereffend.</p> <p><b>Hersteld</b></p> | - | NVT<br>- |

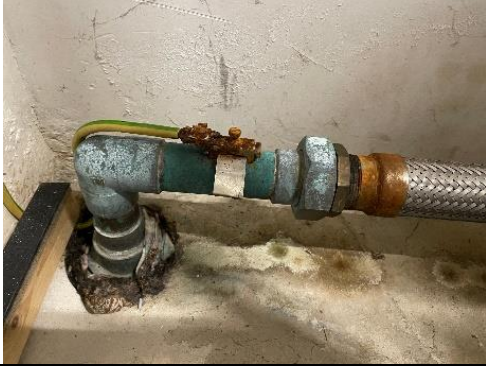
| Foto | Toelichting | Classificatie S8 | Classificatie S10 |
|---|---|---|---|
| | <p>Vereffening sleiding geoxideerd.</p> <p><b>Hersteld</b></p> | - | NVT |

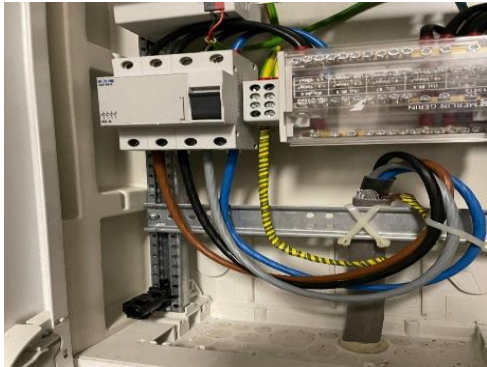
| Foto | Toelichting | Classificatie S8 | Classificatie S10 |
|---|---|---|---|
| | L3 zit niet goed vast ook niet na het vastzetten van de verbinding, waarschijnlijk ook iets niet goed in de verbinding van de hoofdschakekaar. Het is doorgegeven aan Sander en Tom.<br>Zie IR foto 8784. | - | - |

| Foto | Toelichting | Classificatie S8 | Classificatie S10 |
|---|---|---|---|
| | <b>Tijdens de inspectie opgelost.</b> | | |

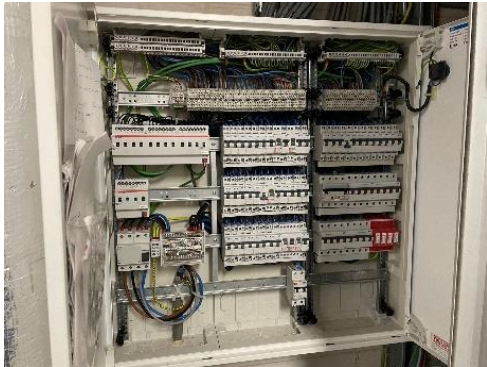
| Foto | Toelichting | Classificatie S8 | Classificatie S10 |
|---|---|---|---|
| | Diverse eindgroepen niet voorzien van aardlekschakelaars.<br><br><b>Hersteld; metingen positie 4</b> | - | NVT<br>- |

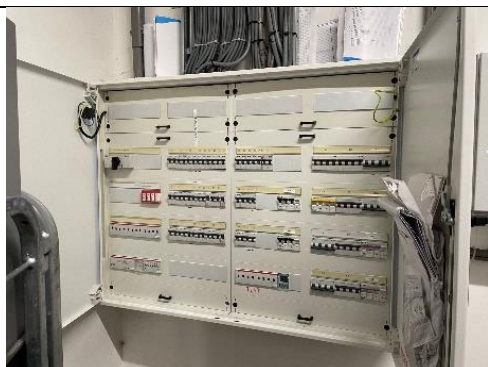
Aardlekschakelaar groep 33  
functioneert niet.

**Hersteld**

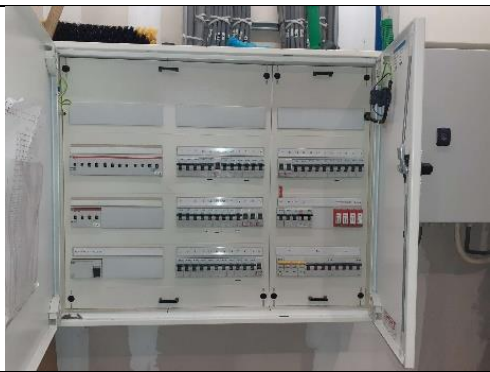
| Foto | Toelichting | Classificatie S8 | Classificatie S10 |
|---|---|---|---|
| | <p>Diverse eindgroepen voor contactdozen zijn niet van aardlekbeveiligingen voorzien.</p> <p><b>Hersteld</b></p> | - | NVT<br>- |

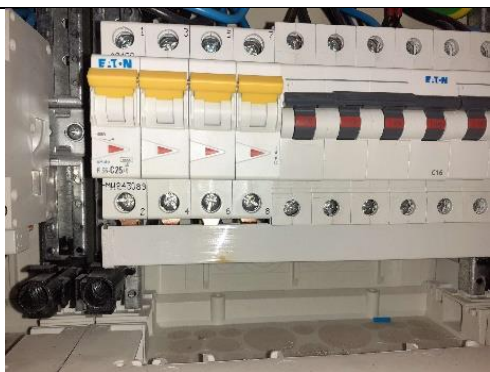
| Foto | Toelichting | Classificatie S8 | Classificatie S10 |
|---|---|---|---|
| | <p>De kamrail onder groep K1 vertoont verkleuring door oververhitting.</p> <p><b>Hersteld</b></p> | - | - |
| Aard van het risico: Door slecht contact of overbelasting kan brand ontstaan. | | | |

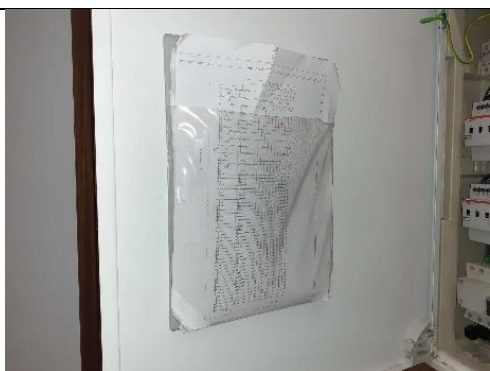
| Foto | Toelichting | Classificatie S8 | Classificatie S10 |
|---|---|---|---|
| | <p>De tekeningen zijn niet bijgewerkt.</p> | Groep D<br>Blauw | NVT<br>- |

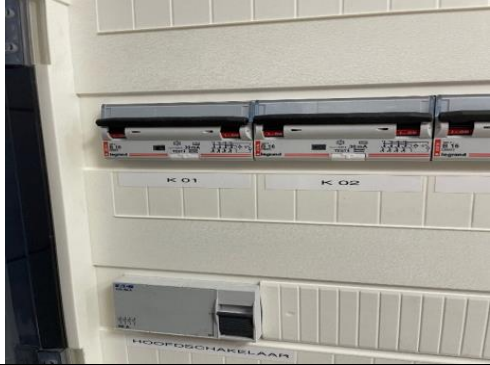
| Foto | Toelichting | Classificatie S8 | Classificatie S10 |
|---|---|---|---|
| | <p>Aardlekschakelaar K01 defect.</p> <p><b>Hersteld, meting positie 6</b></p> | - | NVT<br>- |

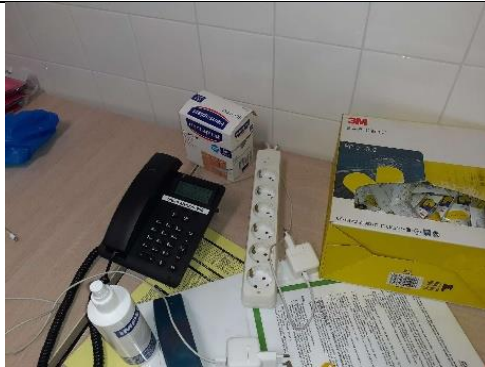
Docentkleedkamer 0.32:  
Er zijn gaten geboord in de  
behuizing van de  
tafelcontactdoos.

**Hersteld**

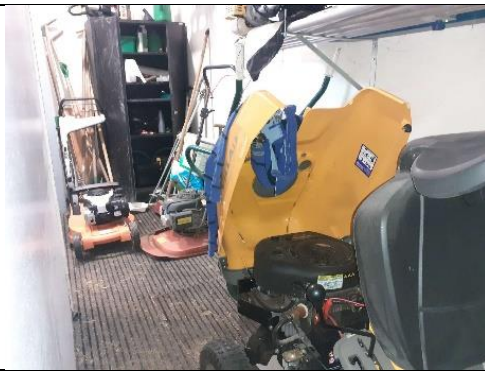
In de trapkast naast gymzaal  
0.33 wordt de accu van een  
grasmaaiër opgeladen in  
dezelfde ruimte waar ook  
brandstoffen worden  
opgeslagen. Deze ruimte is  
niet geventileerd en de geur  
van benzine is aanwezig.

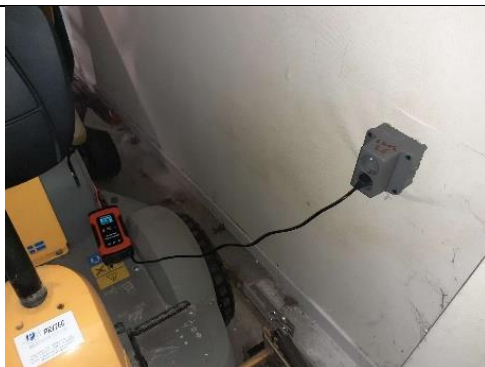
Aard van het risico: Door de brandstofdampen en een vonk bij het aansluiten van de lader kan brand ontstaan.

Acculader op de zitmaaier.

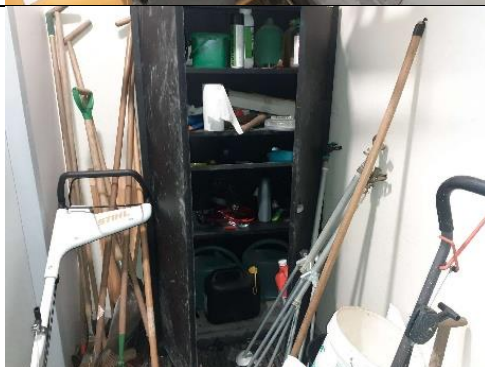
Open opslagkast met brandstoffen.

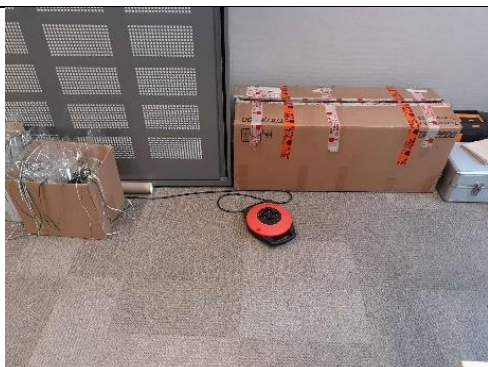
Ruimte 020: Er ligt een niet volledig afgerolde kabelhaspel in het kantoor.

Aard van het risico: Een opgerolde kabelhaspel kan te warm worden met uiteindelijk mogelijke brand als gevolg.

**Hersteld**

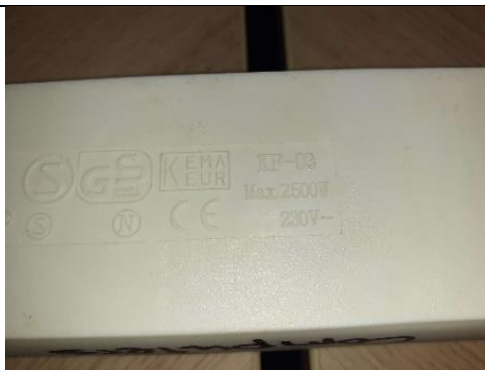
In de directiekantoren wordt veel gebruik gemaakt van tafolverlengdozen die een maximum vermogen van 2500W hebben.

**Hersteld**

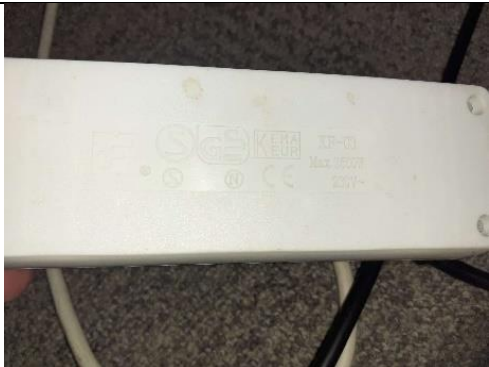
| Foto | Toelichting | Classificatie S8 | Classificatie S10 |
|---|---|---|---|
| | <p>In de kantoorruimtes wordt gebruik gemaakt van tafelverlengdozen die een maximum vermogen van 2500W hebben.</p> <p><b>Hersteld</b></p> | - | - |

Aard van het risico: Stekkerdozen voor huishoudelijk gebruik kunnen minder vermogen hebben, hierdoor zou uiteindelijk brand door kunnen ontstaan.

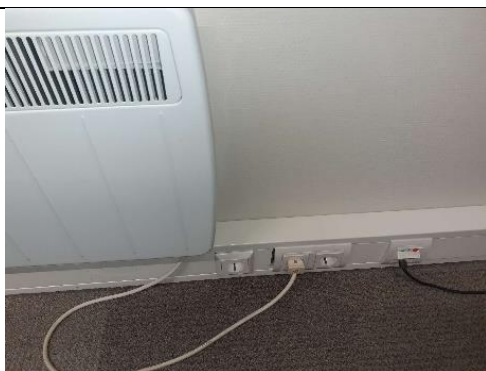
Ruimte 0.18: Het snoer van de elektrische verwarming is uit de trekontlasting van de stekker getrokken.

Aard van het risico: De snoeren worden mechanisch belast omdat de trekontlasting ontbreekt. Uiteindelijk kan dit kortsluiting veroorzaken waardoor er uiteindelijk brand kan ontstaan.

**Hersteld**

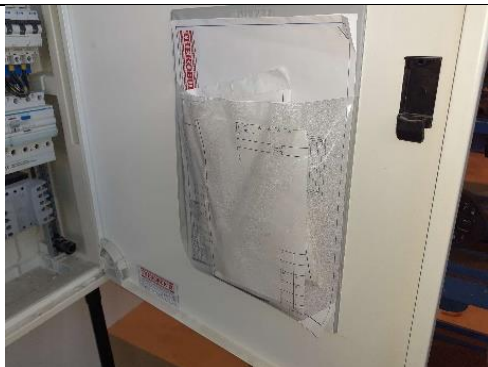
| Foto | Toelichting | Classificatie S8 | Classificatie S10 |
|---|---|---|---|
| | De tekeningen zijn niet bijgewerkt. | Groep D<br>Blauw | NVT<br>- |

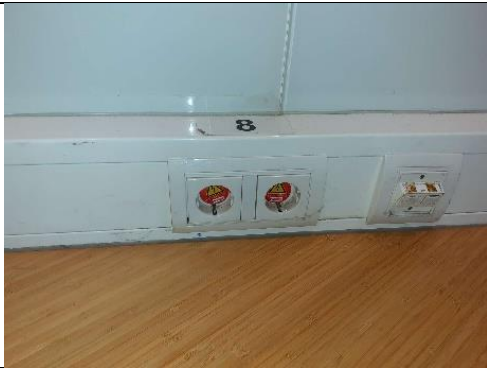
| Foto | Toelichting | Classificatie S8 | Classificatie S10 |
|---|---|---|---|
| | <p>Ruimte 1.27: In de wandgoot mist een dubbele contactdoos de nul.</p> <p><b>Hersteld</b></p> | - | NVT<br>- |

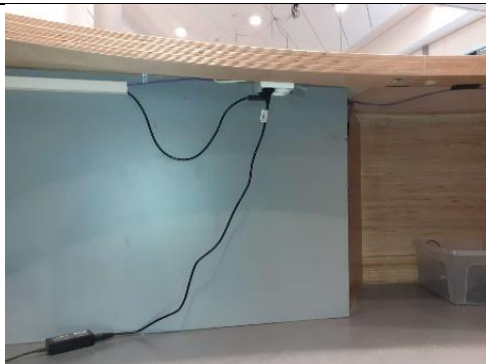
Ruimte 1.26: 4-voudige contactdoos onder het bureau, t.b.v. de acculaders voor laptops, heeft geen beschermingsleiding. Het snoer is een 2x1mm<sup>2</sup>.

### Hersteld

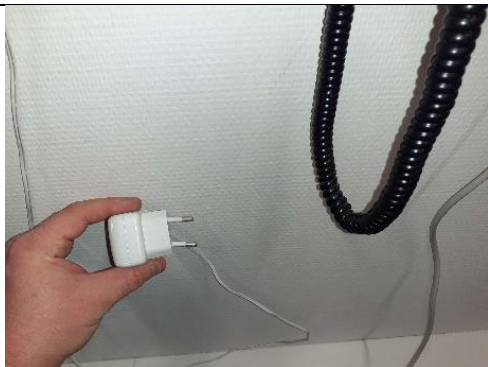
| Foto | Toelichting | Classificatie S8 | Classificatie S10 |
|---|---|---|---|
| | <p>Ruimte 1.25: De contactpennen van de voeding voor een luchtkwaliteitsmeter zijn verbogen.</p> <p><b>Hersteld</b></p> | - | - |
| Aard van het risico: De verbogen contacten maken slechter contact dat brand als gevolg kan hebben. | | | |

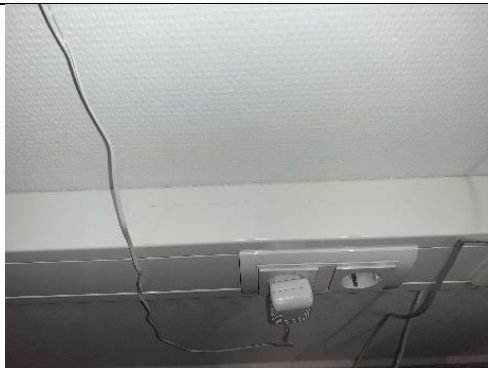
| Foto | Toelichting | Classificatie S8 | Classificatie S10 |
|---|---|---|---|
| | De voeding in de contactdoos. | | |

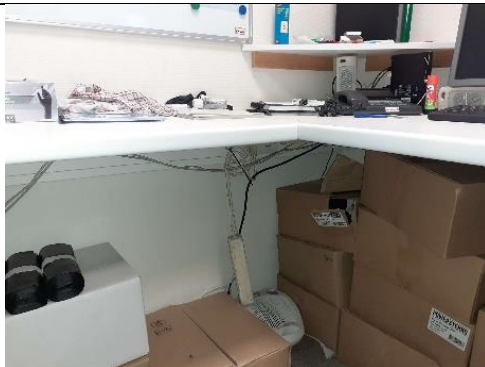
Ruimte 1.10: Onder het bureau hangt een verlengdoos aan de bekabeling.

Aard van het risico: De snoeren/kabels worden mechanisch belast wat uiteindelijk tot kortsluiting kan leiden waardoor mogelijk brand kan ontstaan.

**Hersteld**

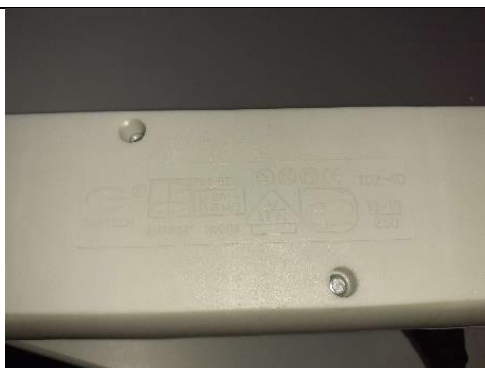
Ruimte 1.11, 1.15: Er wordt gebruik gemaakt van taferverlengdozen die een maximum vermogen van 2500W hebben.

**Hersteld**

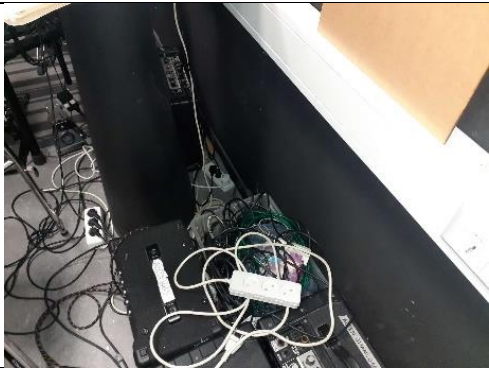
| Foto | Toelichting | Classificatie S8 | Classificatie S10 |
|---|---|---|---|
| | <p>Ruimte 1.09: In de oefenruimte achter het toneel worden verlengdozen gebruikt zonder beschermingsleiding.</p> <p><b>Hersteld</b></p> | - | NVT<br>- |

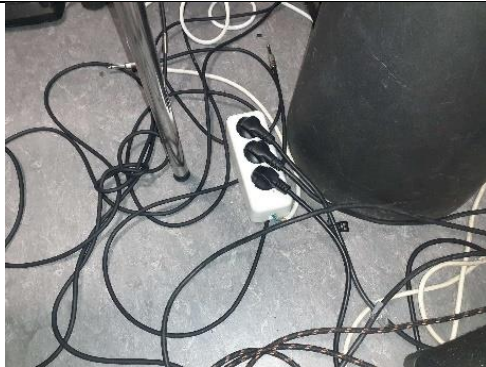
Ruimte 1.09: van een verlengdoos in de oefenruimte is het snoer uit de behuizing getrokken.

**Hersteld**

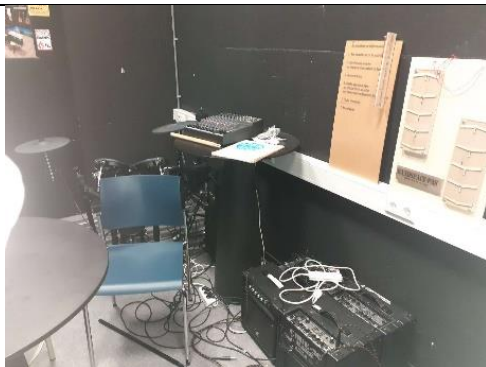
Locatie

Aard van het risico: Kabel is niet voldoende mechanisch beschermd, dit kan uiteindelijk tot kortsluiting leiden waardoor uiteindelijk brand kan ontstaan.

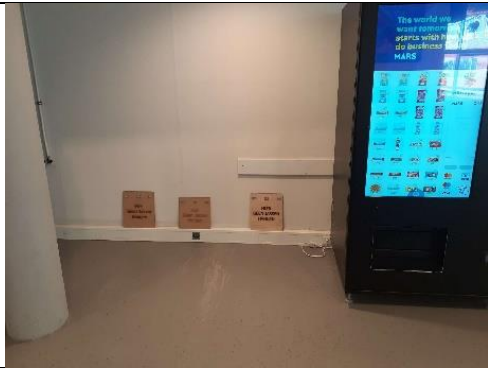
| Foto | Toelichting | Classificatie S8 | Classificatie S10 |
|---|---|---|---|
| | <p>Ruimte 1.08: Naast de snoepautomaat mist een contactdoos de plastic afscherming.</p> <p><b>Hersteld</b></p> | - | NVT<br>- |

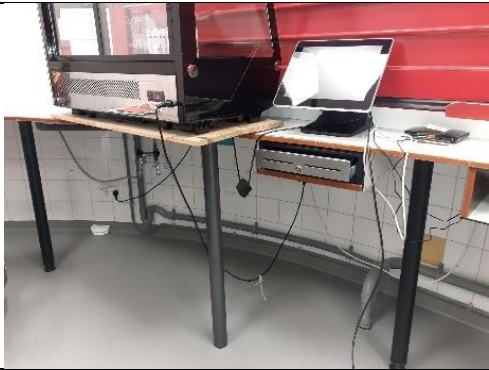
| Foto | Toelichting | Classificatie S8 | Classificatie S10 |
|---|---|---|---|
| | <p>De voeding van de kassa hangt aan de bekabeling.</p> <p><b>Hersteld</b></p> | - | - |
| <p>Aard van het risico: De snoeren/kabels worden mechanisch belast wat uiteindelijk tot kortsluiting kan leiden waardoor mogelijk brand kan ontstaan.</p> | | | |

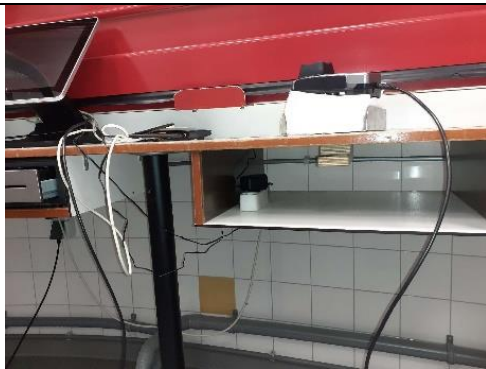
Er wordt gebruik gemaakt van  
tafelverlengdozen die een  
maximum vermogen van  
2500W hebben.

### **Hersteld**

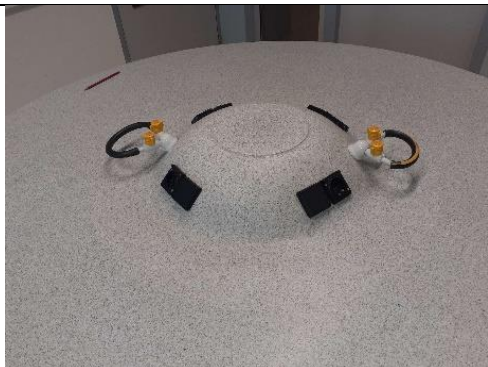
| Foto | Toelichting | Classificatie S8 | Classificatie S10 |
|---|---|---|---|
| | <p>Ruimte 3.09: 2 contactdozen missen een klep.</p> <p><b>Hersteld</b></p> | - | NVT |

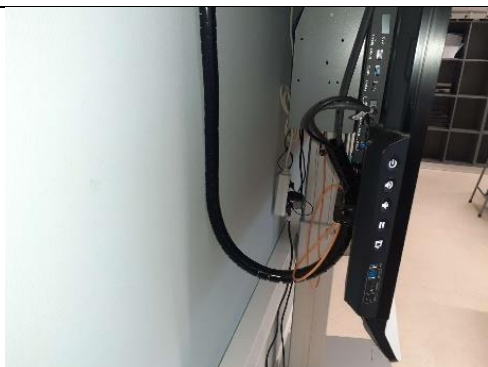
| Foto | Toelichting | Classificatie S8 | Classificatie S10 |
|---|---|---|---|
| | <p>Ruimte 3.09: De verlengdoos achter het Smartboard hangt aan de bekabeling.</p> <p><b>Hersteld</b></p> | - | - |
| <p>Aard van het risico: De snoeren/kabels worden mechanisch belast wat uiteindelijk tot kortsluiting kan leiden waardoor mogelijk brand kan ontstaan.</p> | | | |

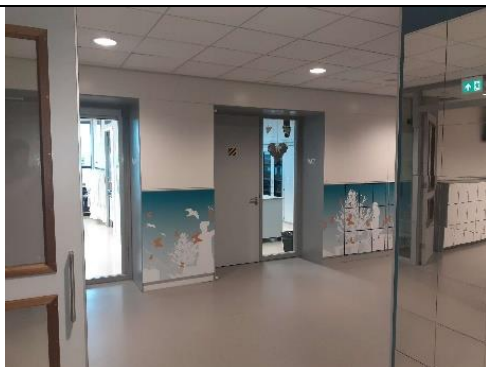
De contactdozen in de laboratorium lokalen 3.05, 3.07 en 3.09 zijn niet van aardlekbeveiligingen voorzien.

**Opgelost door plaatsing aardlekschakelaars.**

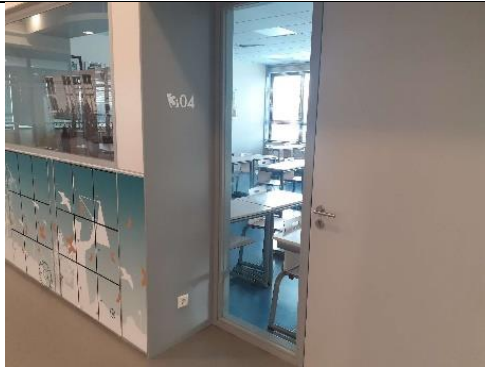
Bij de ingang van ruimte 3.04  
is een contactdoos los van de  
inbouwdoos.

Aard van het risico: De snoeren/kabels worden mechanisch belast  
wat uiteindelijk tot kortsluiting kan leiden waardoor mogelijk  
brand kan ontstaan.

**Hersteld**

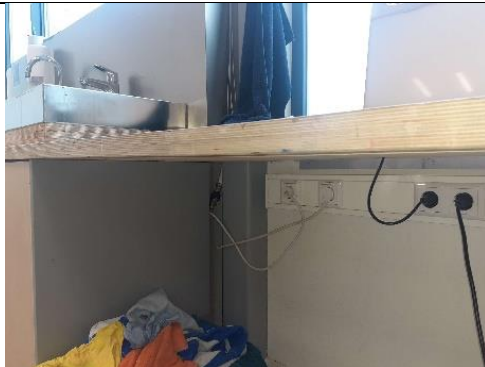
Ruimte 3.13: De meest linkse  
contactdoos. De kabel is uit de  
stekker getrokken.

Aard van het risico: De snoeren worden mechanisch belast omdat  
de trekontlasting ontbreekt. Uiteindelijk kan dit kortsluiting  
veroorzaken waardoor er brand kan ontstaan.

**Hersteld**

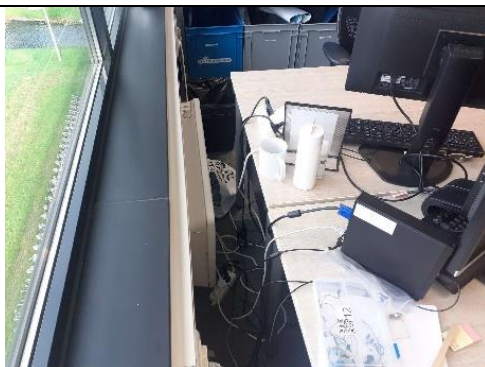
Ruimte 3.19: Er wordt gebruik  
gemaakt van  
tafelverlengdozen die een  
maximum vermogen van  
2500W hebben.

Aard van het risico: Stekkerdozen voor huishoudelijk gebruik  
kunnen minder vermogen hebben, hierdoor zou uiteindelijk brand  
door kunnen ontstaan.

**Hersteld**

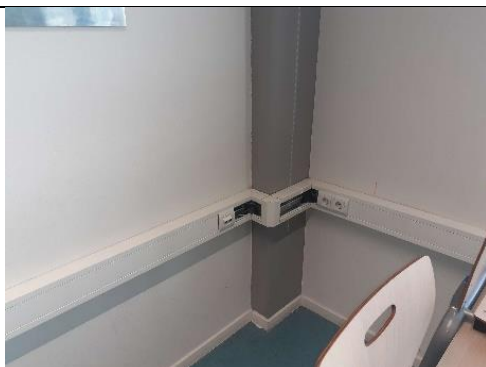
Ruimte 3.24: Een deel van de wandgoot heeft geen deksel.

**Hersteld**

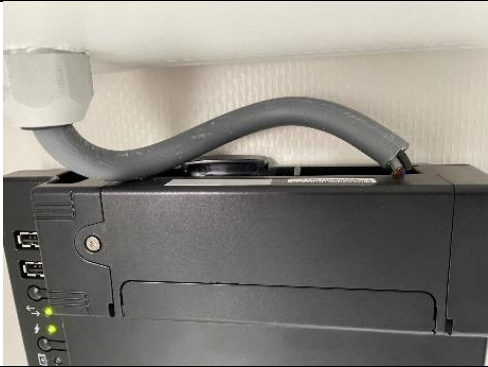
| Foto | Toelichting | Classificatie S8 | Classificatie S10 |
|---|---|---|---|
| | <p>Voedingskabel van de Enphase is ondeugdelijk gemonteerd.</p> <p><b>Hersteld</b></p> | - | NVT<br>- |

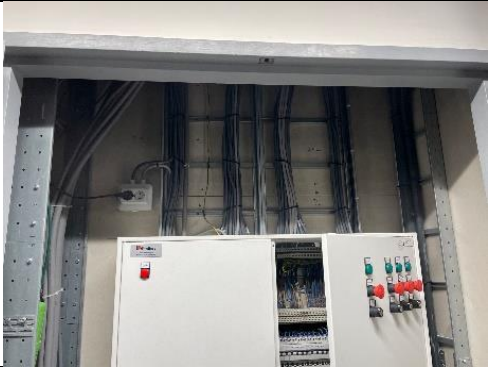
| Foto | Toelichting | Classificatie S8 | Classificatie S10 |
|---|---|---|---|
| | Kabelbanen niet vereffend.<br><br><b>Hersteld, meting positie 7.</b> | - | NVT<br>- |

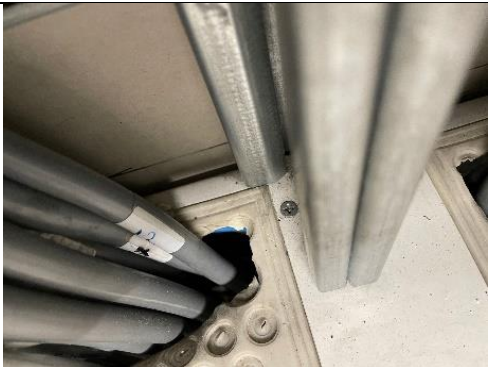
| Foto | Toelichting | Classificatie S8 | Classificatie S10 |
|---|---|---|---|
| | Kabels niet goed afgedicht.<br><br><b>Hersteld</b> | - | |

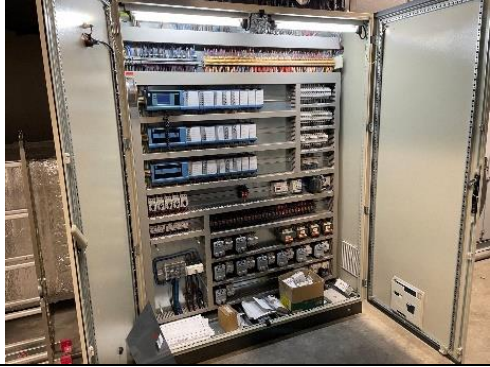
| Foto | Toelichting | Classificatie S8 | Classificatie S10 |
|---|---|---|---|
| | <p>Brandbaar materiaal in de kast.</p> <p><b>Hersteld</b></p> | - | - |
| Aard van het risico: Brandbaar materiaal mag alleen in de daarvoor bedoelde houders geplaatst worden. | | | |

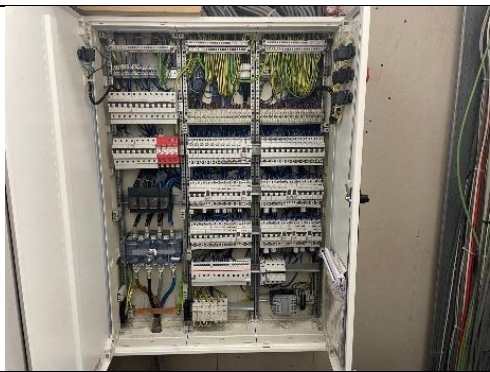
| Foto | Toelichting | Classificatie S8 | Classificatie S10 |
|---|---|---|---|
| | <p>Eindgroepen niet voorzien van aardlekschakelaar.</p> <p><b>Hersteld, metingen positie 9.</b></p> | - | NVT<br>- |

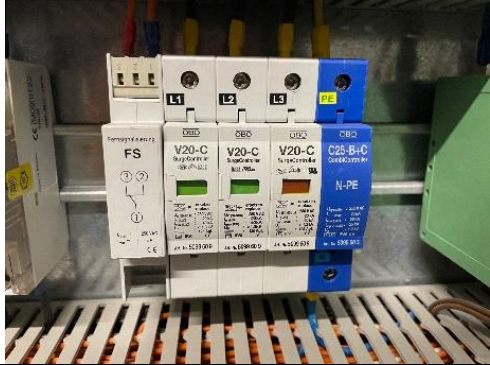
| Foto | Toelichting | Classificatie S8 | Classificatie S10 |
|---|---|---|---|
| | OSB defect.<br><br>Hersteld | - | NVT<br>- |

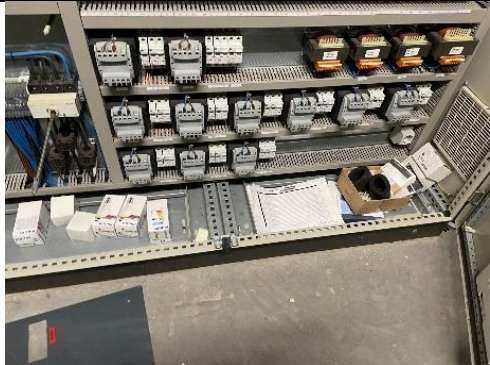
| Foto | Toelichting | Classificatie S8 | Classificatie S10 |
|---|---|---|---|
| | Losse componenten in de kast.<br><br>Hersteld | - | NVT<br>- |

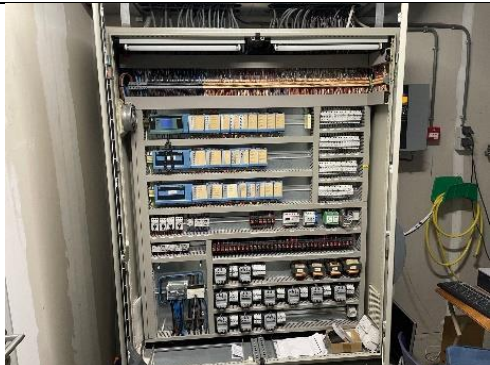
| Foto | Toelichting | Classificatie S8 | Classificatie S10 |
|---|---|---|---|
| | Paneel verlichting functioneert niet.<br><br>Hersteld | | |

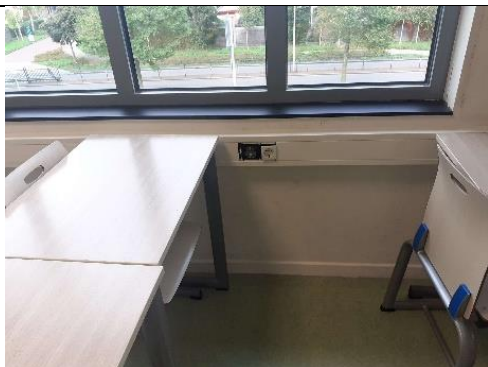
| Foto | Toelichting | Classificatie S8 | Classificatie S10 |
|---|---|---|---|
| | <p>Ruimte 2.01: Defecte contactdoos in de wandgoot.</p> <p><b>Hersteld</b></p> | - | NVT |

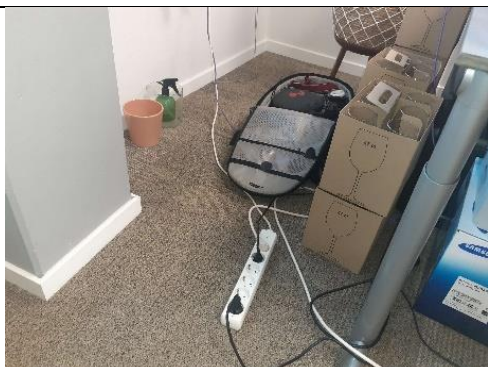
Ruimte 2.10: Er zijn gaten  
geboord in de behuizing van  
de verlengdoos.

Aard van het risico: Door het boren kan de bedrading beschadigd raken.

**Hersteld**

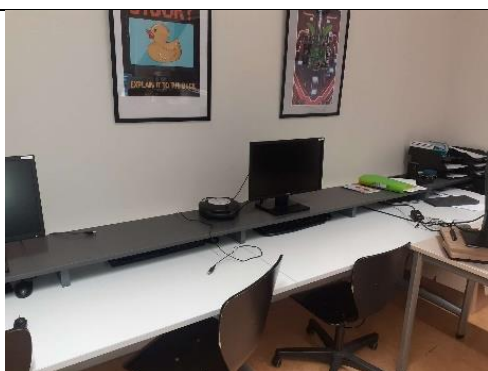
Ruimte 2.20: Er ligt een niet  
 afgerolde kabelhaspel op een  
 bureau.

**Hersteld**

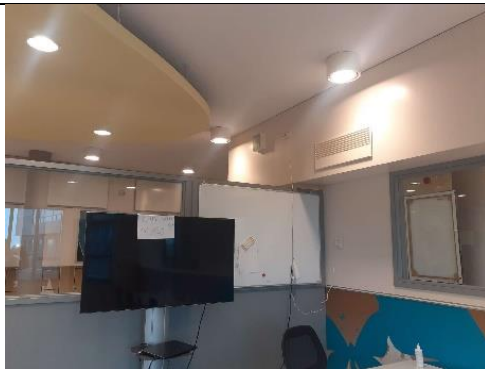
Aard van het risico: Een opgerolde kabelhaspel kan te warm  
 worden met uiteindelijk mogelijke brand als gevolg.

ICT Leerplein: Er hangt een verlengdoos aan de bekabeling.

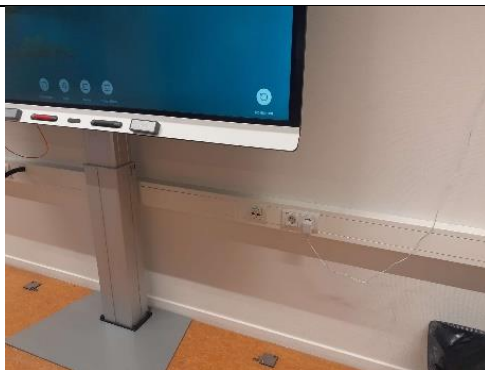
Ruimte 2.25: In de wandgoot is een contactdoos defect.

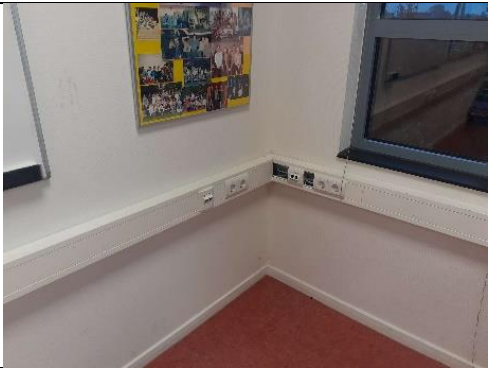
| Foto | Toelichting | Classificatie S8 | Classificatie S10 |
|---|---|---|---|
| | <p>Ruimte 2.58: Een deel van de wandgoot heeft geen deksel.</p> <p><b>Hersteld</b></p> | - | NVT |

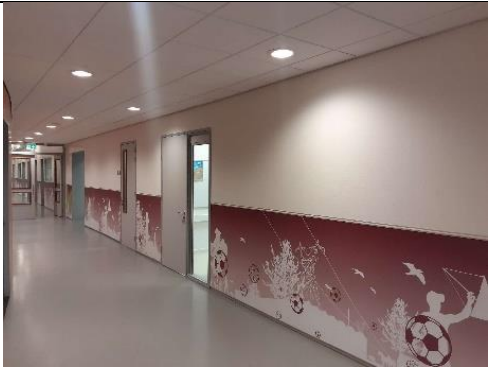
| Foto | Toelichting | Classificatie S8 | Classificatie S10 |
|---|---|---|---|
| | <p>De contactdozen in de laboratorium lokalen 2.43, 2.45 en 2.47 zijn niet van aardlekbeveiligingen voorzien.</p> <p><b>Hersteld, metingen positie 7</b></p> | - | NVT |

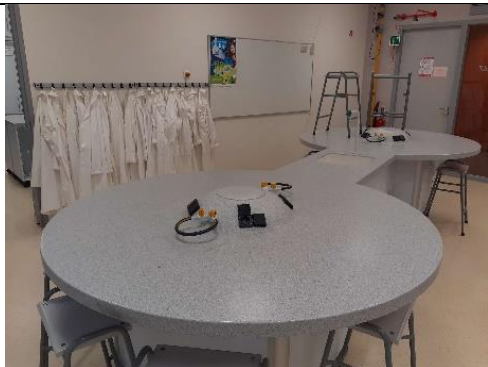
Ruimte 2.47: 1 contactdoos is defect.

Aard van het risico: De snoeren/kabels worden mechanisch belast wat uiteindelijk tot kortsluiting kan leiden waardoor mogelijk brand kan ontstaan.

**Hersteld**

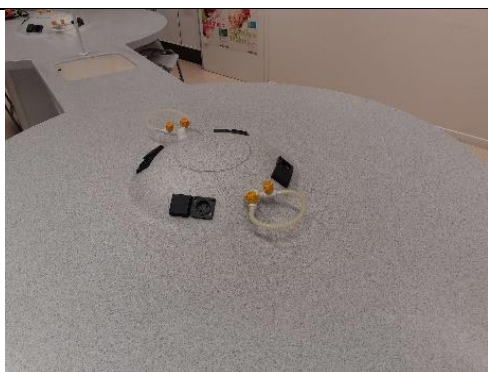
Ruimte 2.48: 8 contactdozen  
 missen kleppen.

**Hersteld**

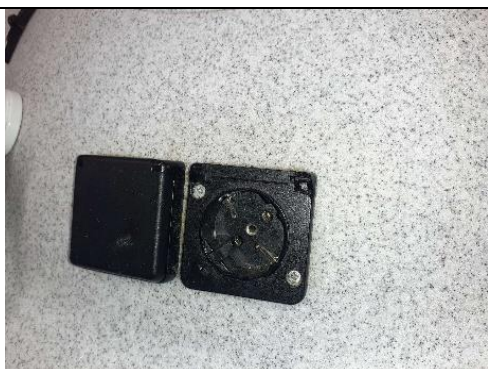
Ruimte 2.48: 1 contactdoos  
 met verbogen  
 beschermingscontacten.

**Hersteld**

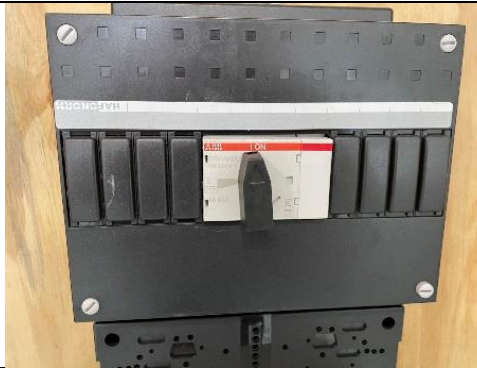
| Constatering / foto | Toelichting | Classificatie<br>S8 | Classificatie<br>S10 |
|---|---|---|---|
| | <p>Hoofdschakelaar bij de meter is te klein. Deze is 63A de voorzekering is C80</p> <p><b>Hersteld</b></p> | - | |
