Risicoanalyse en Beheersplan zorgplichtige locatie

Locatiennaam	Gemeentehuis Capelle aan den IJssel
Adres	Rivierweg 111
Plaats	Capelle aan den IJssel
Datum	18-05-2020
Opdrachtgever	Gemeente Capelle aan den IJssel
Versie	1

Dit plan voor zorgplichtinstallaties is gemaakt door Normec AquaServa B.V. op basis van de risicoanalyse die daaraan vooraf is gegaan. De risicoanalyse is aan dit document bijgevoegd in hoofdstuk 5 en de daaruit volgende technische aanpassingen in hoofdstuk 6. Hieronder staan de datums van o.a. de analyse en het opstellen van het beheersplan, evenals de gegevens van de uitvoerder van het onderzoek.

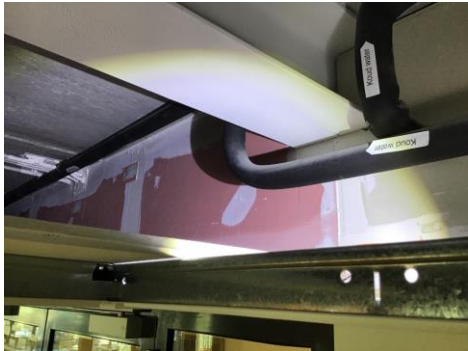
Ja/Nee
	<p>Probleem: Onderstaande tappunten dienen gemonitord te worden of deze minimaal wekelijks worden gebruikt:</p> <ul style="list-style-type: none"> - #3 t/m #6 douches in kleedruimtes kelder - #55 aanrecht mengkraan in overlegruimte aanbouw - #56+#57 aanrecht mengkraan en close-in boiler in EHBO-ruimte aanbouw <p>Oplossing: Indien er geen wekelijks gebruik is dienen de tappunten wekelijks gespoeld of verwijderd te worden.</p>	Ja/Nee
8	<p>Brandslanghaspel - Ruimte: T.o. 0.02 Van Duvenvoordezaal, Verdieping: BG</p> <p>Probleem: De gescheiden brandslanghaspel is niet of onvoldoende voorzien van de juiste codering.</p> <p>Oplossing: De gescheiden brandslanghaspel installatie ofwel separate bluswaterleiding moet bij het binnenkomen en verlaten van een ruimte en bij aftakkingen worden gecodeerd met ""geen drinkwater"". Zie WB4.5A</p>

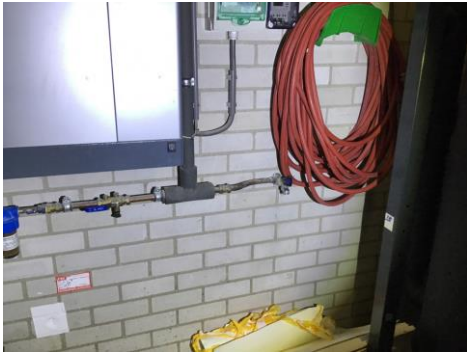
30	<p>Brandslanghaspel - Ruimte: Bedrijfsrestaurant, Verdieping: BG</p> <p>Probleem: De gescheiden brandslanghaspel is niet of onvoldoende voorzien van de juiste codering.</p> <p>Oplossing: De gescheiden brandslanghaspel installatie ofwel separate bluswaterleiding moet bij het binnenkomen en verlaten van een ruimte en bij aftakkingen worden gecodeerd met ""geen drinkwater"". Zie WB4.5A</p> <p>Leiding in lbk ruimte</p>

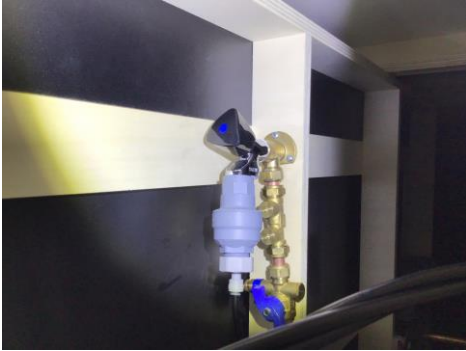
Technische aanpassingen die uitgevoerd dienen te worden		
Tap. Nr.	Beschrijving	Uitgevoerd + datum
34	<p>Drankenautomaat - Ruimte: Bedrijfsrestaurant, Verdieping: BG</p> <p>Probleem: Het tappunt bestaat uit een beluchte kraan (type DA) met een geïntegreerde niet controleerbare keerklep (type EB) echter de uitvoering van het tappunt voldoet niet aan de eisen van de juiste toestelbeveiliging; niet in orde.</p> <p>Oplossing: Verwijder de huidige beluchte kraan (type EBDA) en plaats de combinatie eenheid van Raminex, type QCT-EA. Dit is een belucht kraan (type DA) met hierop gemonteerd een controleerbare keerklep (type EA). E.e.a. uitgevoerd in verchroomde uitvoering.</p> <p>(conform Waterwerkblad WB 3.8)</p> <p>Periodiek dient de toestelbeveiliging te worden gecontroleerd op goede werking.</p> <p>Tijdelijk dient, totdat de corrigerende maatregel is uitgevoerd en akkoord bevonden de beluchte kraan (EBDA) te worden vervangen, als de kraan een leeftijd heeft van meer dan 10 jaar.</p>

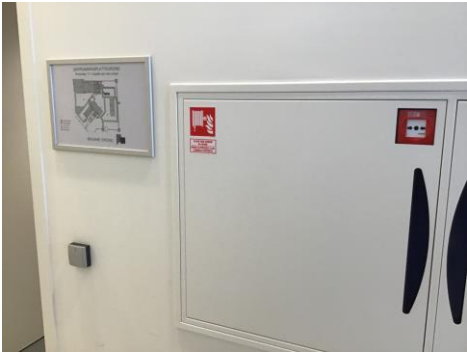
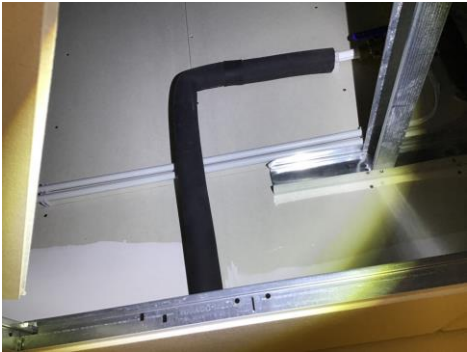
38	<p>Brandslanghaspel - Ruimte: Gang achter loketten publieksplein, Verdieping: BG</p> <p>Probleem: De gescheiden brandslanghaspel is niet of onvoldoende voorzien van de juiste codering.</p> <p>Oplossing: De gescheiden brandslanghaspel installatie ofwel separate bluswaterleiding moet bij het binnenkomen en verlaten van een ruimte en bij aftakkingen worden gecodeerd met ""geen drinkwater"". Zie WB4.5A</p>

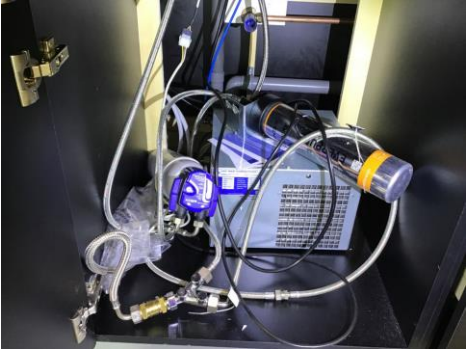
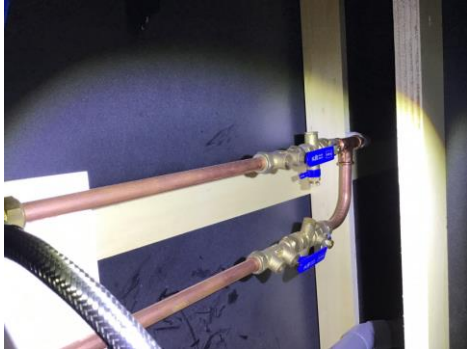
Tap. Nr.	Beschrijving	Uitgevoerd + datum
44	<p>Koffieautomaat - Ruimte: Entree receptie, Verdieping: BG Probleem: In de aansluitleiding voor het toestel is een overbodige toestelbeveiliging EA (controleerbare keerklep) geïnstalleerd; niet in orde Oplossing: Verwijder de toestelbeveiliging type EA en werk de leiding glad af. Bovenste leiding, 15mm</p>

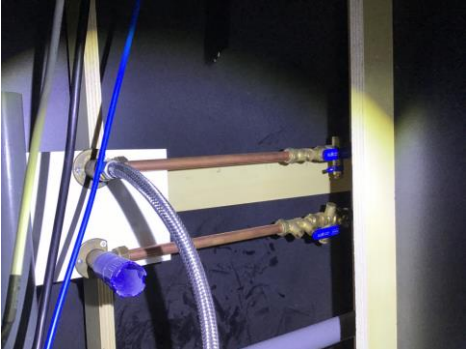
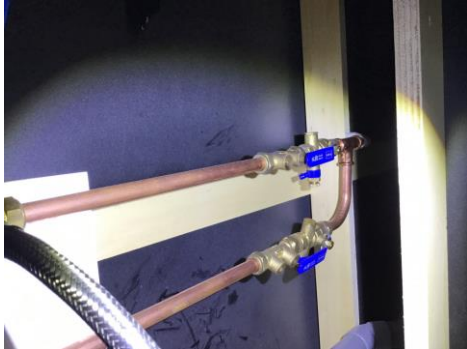
Ja/Nee
45	<p>Dode leiding (drinkwater) - Ruimte: Entree receptie, Verdieping: BG Probleem: Er zijn in de drink- of warmtapwaterinstallatie leidingen waargenomen, waar het water langdurig kan stil staan, de zogenaamde 'dode' leidingen; niet in orde. Langdurig stilstaand water is een voedingsbodem voor de ontwikkeling of groei van legionellabacteriën. Oplossing: "Dode" leidingen verwijderen (glad afwerken). Onderste leiding, 15mm</p>

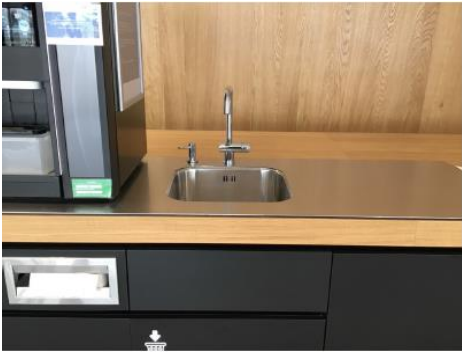
Technische aanpassingen die uitgevoerd dienen te worden		
Tap. Nr.	Beschrijving	Uitgevoerd + datum
46	<p>Aanrecht (mengkraan) - Ruimte: Entree receptie, Verdieping: BG</p> <p>Probleem: Er is een mengkraan geplaatst waar enkel een koudwateraansluiting aanwezig is; niet in orde</p> <p>Oplossing: Vervang de mengkraan voor een koudwaterkraan.</p>

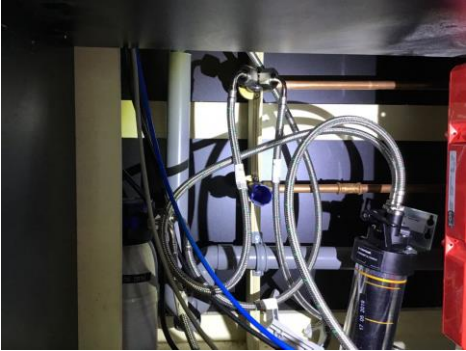
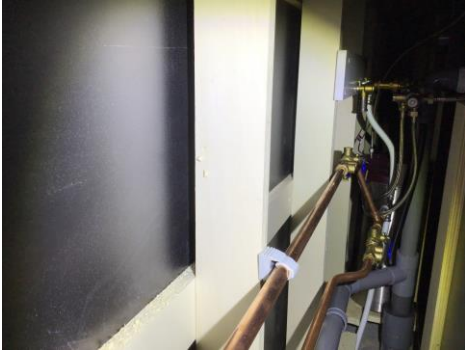
Ja/Nee
52	<p>Dode leiding (drinkwater) - Ruimte: Pantry, Verdieping: 1e</p> <p>Probleem: Er zijn in de drink- of warmtapwaterinstallatie leidingen waargenomen, waar het water langdurig kan stil staan, de zogenaamde 'dode' leidingen; niet in orde.</p> <p>Langdurig stilstaand water is een voedingsbodem voor de ontwikkeling of groei van legionellabacteriën.</p> <p>Oplossing: "Dode" leidingen verwijderen (glad afwerken). Onderste leiding, 15mm</p>

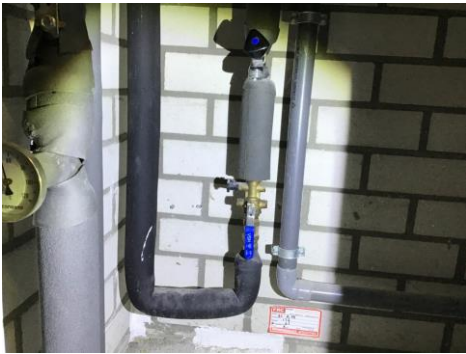
Technische aanpassingen die uitgevoerd dienen te worden		
Tap. Nr.	Beschrijving	Uitgevoerd + datum
58	<p>Meervoudige uittapleiding (drinkwater) - Ruimte: Technische ruimte aanbouw, Verdieping: 1e</p> <p>Probleem: In de aansluitleiding voor het toestel is een overbodige toestelbeveiliging EA (controleerbare keerklep) geïnstalleerd; niet in orde</p> <p>Oplossing: Verwijder de toestelbeveiliging type EA en werk de leiding glad af.</p>

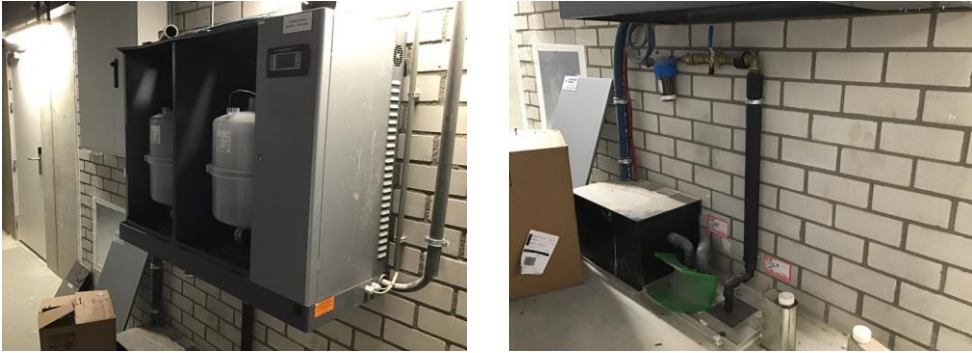
Technische aanpassingen die uitgevoerd dienen te worden		
Tap. Nr.	Beschrijving	Uitgevoerd + datum
62	<p>Stoombevochtiger - Ruimte: LBK ruimte aanbouw, Verdieping: 1e</p> <p>Probleem: Bij het toestel of tappunt ontbreekt de toestelbeveiliging: EA (controleerbare keerklep) waarvoor geldt hart zitting keerklep tot doorstroomde leiding < 15cm; niet in orde.</p> <p>Oplossing: Plaats in de aanvoerleiding van het toestel/tappunt een toestelbeveiliging type EA, dit is controleerbare keerklep.</p> <p>=> Plaats de toestelbeveiliging zodanig dat de afstand tussen het hart van de zitting van de keerklep en doorstroomde leiding < 15cm bedraagt</p> <p>=> de toestelbeveiliging dient voor inspectie bereikbaar zijn (conform Waterwerkblad WB 3.8)</p> <p>Periodiek dient de toestelbeveiliging te worden gecontroleerd op goede werking.</p> <p>Oorsprong niet bekend</p>

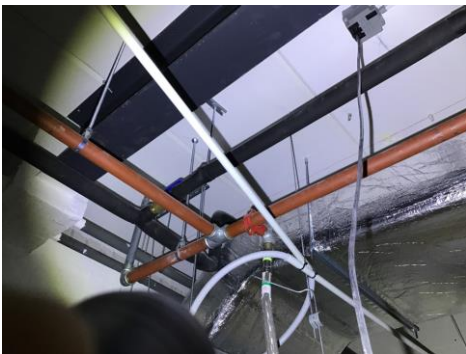
Ja/Nee
63	<p>Brandslanghaspel - Ruimte: T.o. 1.11 Slotzaal, Verdieping: 1e</p> <p>Probleem: De gescheiden brandslanghaspel is niet of onvoldoende voorzien van de juiste codering.</p> <p>Oplossing: De gescheiden brandslanghaspel installatie ofwel separate bluswaterleiding moet bij het binnenkomen en verlaten van een ruimte en bij aftakkingen worden gecodeerd met ""geen drinkwater"". Zie WB4.5A</p>

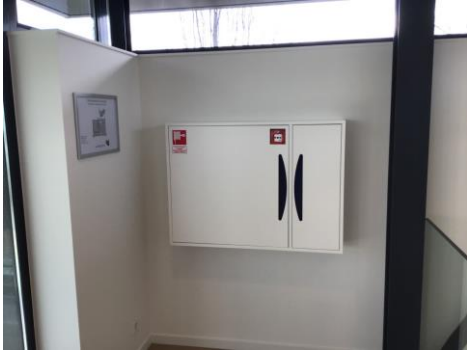
Technische aanpassingen die uitgevoerd dienen te worden		
Tap. Nr.	Beschrijving	Uitgevoerd + datum
69	<p>Brandslanghaspel - Ruimte: Vergaderruimte, Verdieping: 2e</p> <p>Probleem: De oorsprong van de brandslanghaspel is niet te traceren.</p>

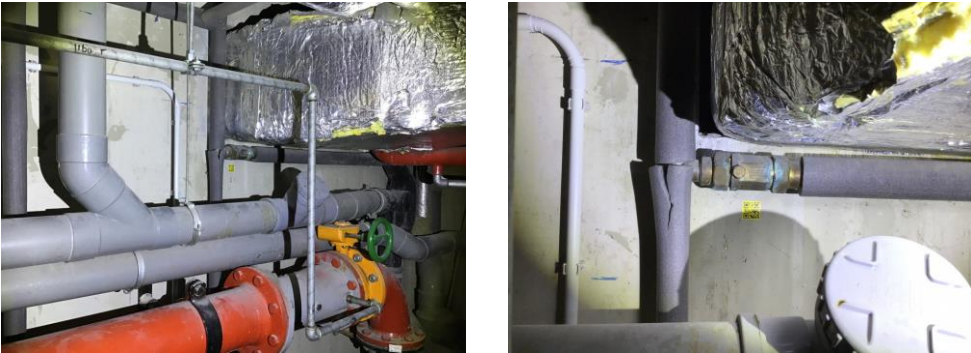
Ja/Nee
72	<p>Meervoudige uittapleiding (drinkwater) - Ruimte: Water/sprinkler ruimte, Verdieping: 0,5</p> <p>Probleem: In de meervoudige uittapleiding is een overbodige toestelbeveiliging EB (niet controleerbare keerklep) geïnstalleerd; niet in orde.</p> <p>Oplossing: Verwijder de toestelbeveiliging type EB of en werk de leiding glad af. 28-28-15mm</p>

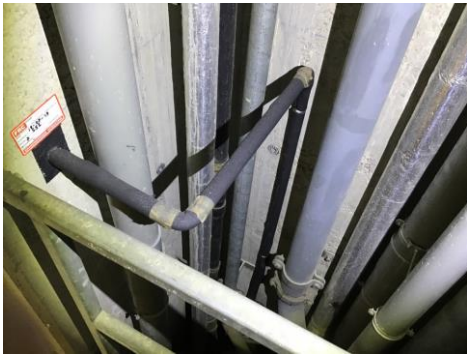
Ja/Nee
80	<p>Brandslanghaspel - Ruimte: Kantoor, Verdieping: 1e</p> <p>Probleem: De gescheiden brandslanghaspel is niet of onvoldoende voorzien van de juiste codering.</p> <p>Oplossing: De gescheiden brandslanghaspel installatie ofwel separate bluswaterleiding moet bij het binnenkomen en verlaten van een ruimte en bij aftakkingen worden gecodeerd met ""geen drinkwater"". Zie WB4.5A</p>

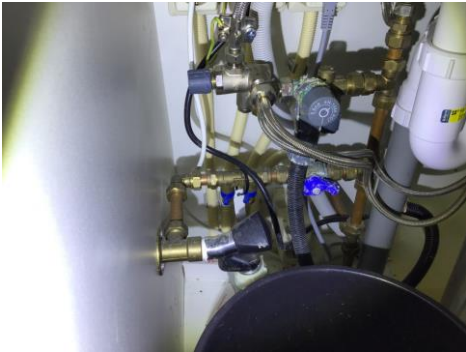
Ja/Nee
94	<p>Vaatwasser - Ruimte: Pantry, Verdieping: 2e</p> <p>Probleem: In de aansluitleiding voor het toestel is een overbodige toestelbeveiliging EA (controleerbare keerklep) geïnstalleerd; niet in orde</p> <p>Oplossing: Verwijder de toestelbeveiliging type EA en werk de leiding glad af. 15mm</p>

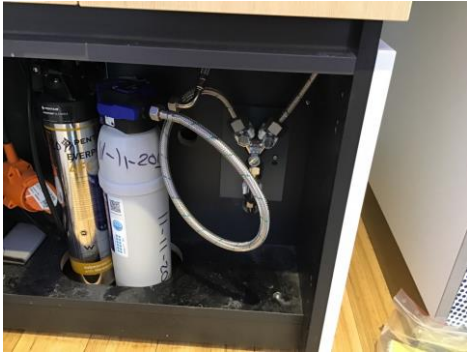
Technische aanpassingen die uitgevoerd dienen te worden		
Tap. Nr.	Beschrijving	Uitgevoerd + datum
95	<p>Koffieautomaat - Ruimte: Pantry, Verdieping: 2e</p> <p>Probleem: In de aansluitleiding voor het toestel is een overbodige toestelbeveiliging EA (controleerbare keerklep) geïnstalleerd; niet in orde</p> <p>Oplossing: Verwijder de toestelbeveiliging type EA en werk de leiding glad af.</p> <p>15mm</p>

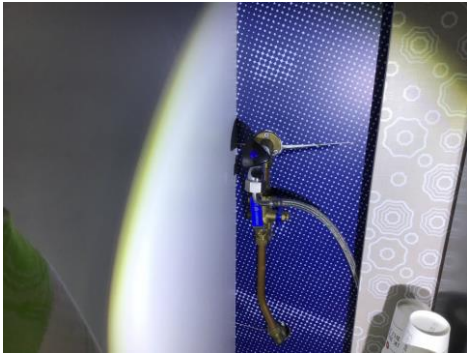
Ja/Nee
95	<p>Koffieautomaat - Ruimte: Pantry, Verdieping: 2e</p> <p>Probleem: De geïnstalleerde beluchte kraan is voorzien van een geïntegreerde niet controleerbare keerklep type EB; niet in orde.</p> <p>Oplossing: Vervang de aanwezige kraan door een verchromde kraan, type DA. Dit is een kraan met geïntegreerde beluchter. (conform Waterwerkblad WB 3.8)</p> <p>Periodiek dient de toestelbeveiliging te worden gecontroleerd op goede werking.</p>

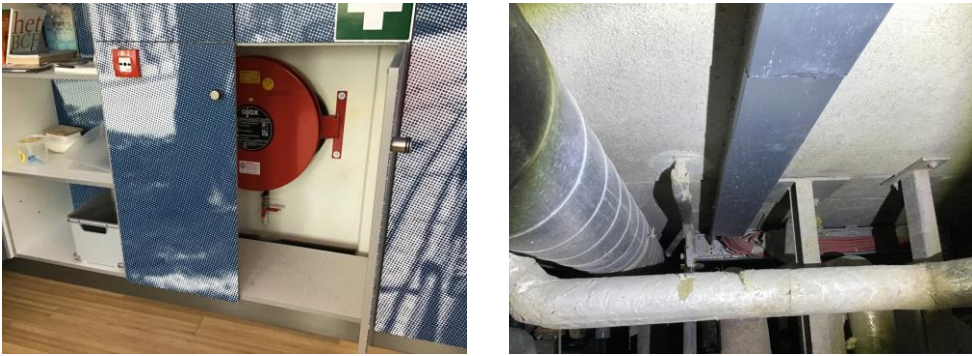
Technische aanpassingen die uitgevoerd dienen te worden		
Tap. Nr.	Beschrijving	Uitgevoerd + datum
96	<p>Brandslanghaspel - Ruimte: Kantoor, Verdieping: 2e</p> <p>Probleem: De gescheiden brandslanghaspel is niet of onvoldoende voorzien van de juiste codering.</p> <p>Oplossing: De gescheiden brandslanghaspel installatie ofwel separate bluswaterleiding moet bij het binnenkomen en verlaten van een ruimte en bij aftakkingen worden gecodeerd met ""geen drinkwater"". Zie WB4.5A</p>

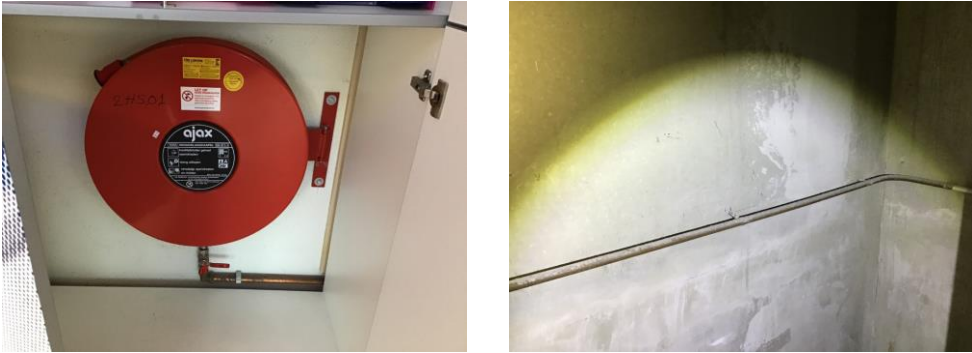
Ja/Nee
97	<p>Brandslanghaspel - Ruimte: Kantoor, Verdieping: 2e</p> <p>Probleem: De gescheiden brandslanghaspel is niet of onvoldoende voorzien van de juiste codering.</p> <p>Oplossing: De gescheiden brandslanghaspel installatie ofwel separate bluswaterleiding moet bij het binnenkomen en verlaten van een ruimte en bij aftakkingen worden gecodeerd met ""geen drinkwater"". Zie WB4.5A</p>

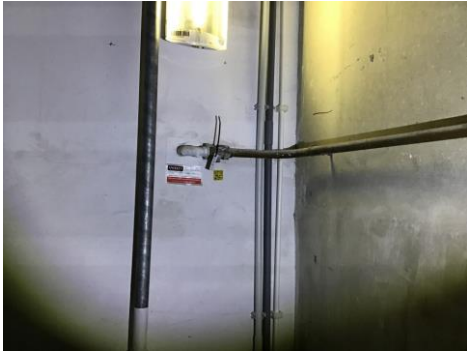
Technische aanpassingen die uitgevoerd dienen te worden		
Tap. Nr.	Beschrijving	Uitgevoerd + datum
97	<p>Brandslanghaspel - Ruimte: Kantoor, Verdieping: 2e</p> <p>Probleem: In de toevoerleiding van de brandslanghaspel ontbreekt een beveiligingseenheid type EA.</p> <p>Oplossing: Direct na de aftakking van de doorstromende leiding, moet binnen 15cm, een beveiligingseenheid (EA (controleerbare keerklep) worden aangebracht. Zie WB4.5A</p> <p>22mm</p>

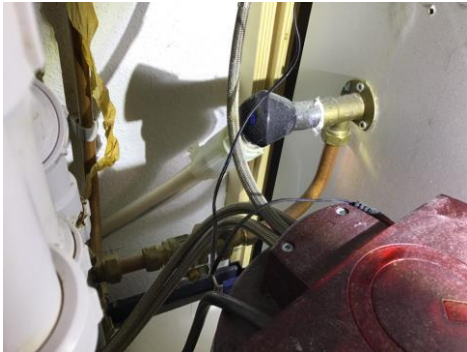
Ja/Nee
107	<p>Vaatwasser - Ruimte: Pantry, Verdieping: 3e</p> <p>Probleem: In de aansluitleiding voor het toestel of tappunt is een overbodige toestelbeveiliging EA (controleerbare keerklep) geïnstalleerd; niet in orde</p> <p>Oplossing: Verwijder de toestelbeveiliging type EA en werk de leiding glad af.</p> <p>15mm</p>

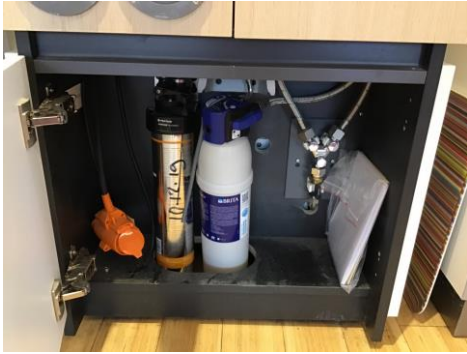
Technische aanpassingen die uitgevoerd dienen te worden		
Tap. Nr.	Beschrijving	Uitgevoerd + datum
108	<p>Koffieautomaat - Ruimte: Pantry, Verdieping: 3e</p> <p>Probleem: In de aansluitleiding voor het toestel of tappunt is een overbodige toestelbeveiliging EA (controleerbare keerklep) geïnstalleerd; niet in orde</p> <p>Oplossing: Verwijder de toestelbeveiliging type EA en werk de leiding glad af.</p> <p>15mm</p>

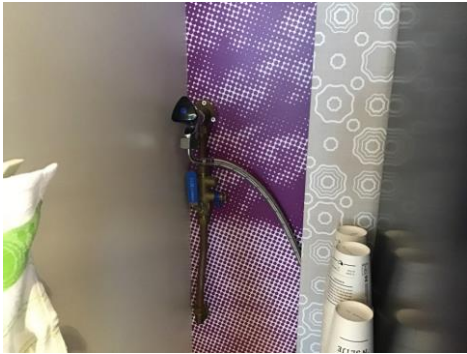
Ja/Nee
108	<p>Koffieautomaat - Ruimte: Pantry, Verdieping: 3e</p> <p>Probleem: De geïnstalleerde beluchte kraan is voorzien van een geïntegreerde niet controleerbare keerklep type EB; niet in orde.</p> <p>Oplossing: Vervang de aanwezige kraan door een verchromde kraan, type DA. Dit is een kraan met geïntegreerde beluchter. (conform Waterwerkblad WB 3.8)</p> <p>Periodiek dient de toestelbeveiliging te worden gecontroleerd op goede werking.</p>

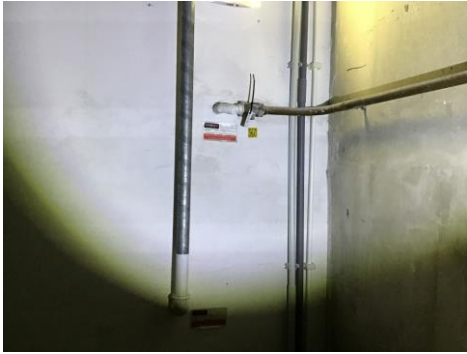
Technische aanpassingen die uitgevoerd dienen te worden		
Tap. Nr.	Beschrijving	Uitgevoerd + datum
110	<p>Brandslanghaspel - Ruimte: Kantoor, Verdieping: 3e</p> <p>Probleem: In de toevoerleiding van de brandslanghaspel ontbreekt een beveiligingseenheid type EA.</p> <p>Oplossing: Direct na de aftakking van de doorstromende leiding, moet binnen 15cm, een beveiligingseenheid EA (controleerbare keerklep) worden aangebracht. Zie WB4.5A</p> <p>22mm</p>

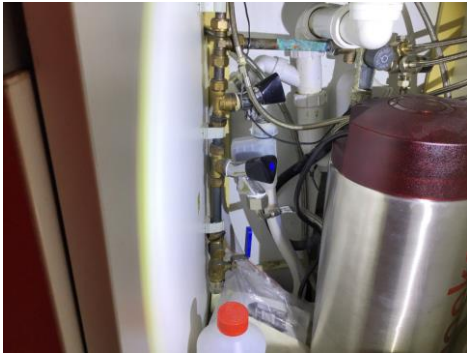
Ja/Nee
117	<p>Koffieautomaat - Ruimte: Pantry, Verdieping: 4e</p> <p>Probleem: De geïnstalleerde beluchte kraan is voorzien van een geïntegreerde niet controleerbare keerklep type EB; niet in orde.</p> <p>Oplossing: Vervang de aanwezige kraan door een verchromde kraan, type DA. Dit is een kraan met geïntegreerde beluchter. (conform Waterwerkblad WB 3.8)</p> <p>Periodiek dient de toestelbeveiliging te worden gecontroleerd op goede werking.</p>

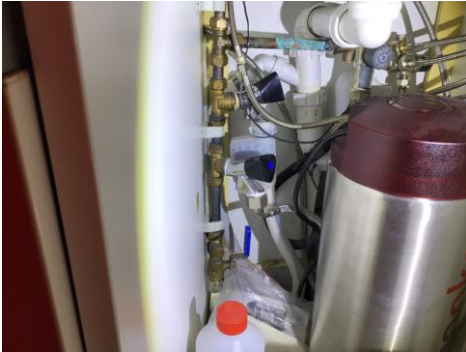
Technische aanpassingen die uitgevoerd dienen te worden		
Tap. Nr.	Beschrijving	Uitgevoerd + datum
117	<p>Koffieautomaat - Ruimte: Pantry, Verdieping: 4e Probleem: Bij het tappunt ontbreekt de toestelbeveiliging EA: (controleerbare keerklep); niet in orde. Oplossing: Plaats onder de beluchte kraan (type DA) een Raminex, type WF-EA 3/4". Dit is een controleerbare keerklep (EA) in verchroomde uitvoering. (conform Waterwerkblad WB 3.8)</p> <p>Periodiek dient de toestelbeveiliging te worden gecontroleerd op goede werking.</p>

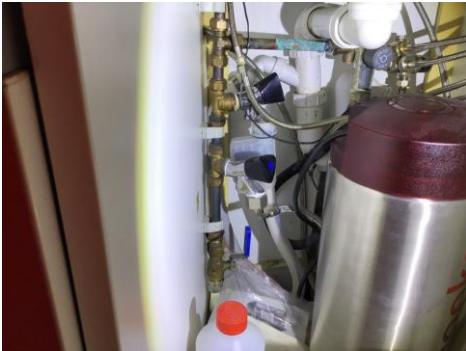
121	<p>Meervoudige uittapleiding (drinkwater) - Ruimte: Pantry, Verdieping: 4e Probleem: In de aansluitleiding voor het toestel of tappunt is een overbodige toestelbeveiliging EA (controleerbare keerklep) geïnstalleerd; niet in orde Oplossing: Verwijder de toestelbeveiliging type EA en werk de leiding glad af. 16-15mm</p>

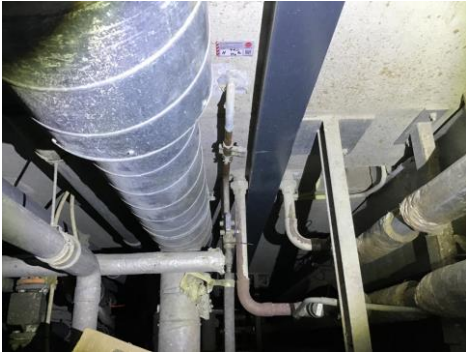
Technische aanpassingen die uitgevoerd dienen te worden		
Tap. Nr.	Beschrijving	Uitgevoerd + datum
122	<p>Brandslanghaspel - Ruimte: Kantoor, Verdieping: 4e</p> <p>Probleem: De gescheiden brandslanghaspel is niet of onvoldoende voorzien van de juiste codering.</p> <p>Oplossing: De gescheiden brandslanghaspel installatie ofwel separate bluswaterleiding moet bij het binnenkomen en verlaten van een ruimte en bij aftakkingen worden gecodeerd met ""geen drinkwater"". Zie WB4.5A</p>

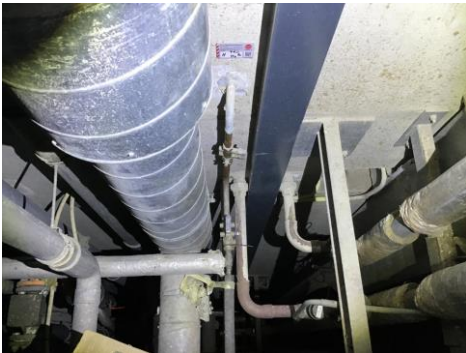
Ja/Nee
122	<p>Brandslanghaspel - Ruimte: Kantoor, Verdieping: 4e</p> <p>Probleem: In de aansluitleiding voor het toestel of tappunt is een overbodige toestelbeveiliging EA (controleerbare keerklep) geïnstalleerd; niet in orde</p> <p>Oplossing: Verwijder de toestelbeveiliging type EA en werk de leiding glad af.</p> <p>22mm</p>

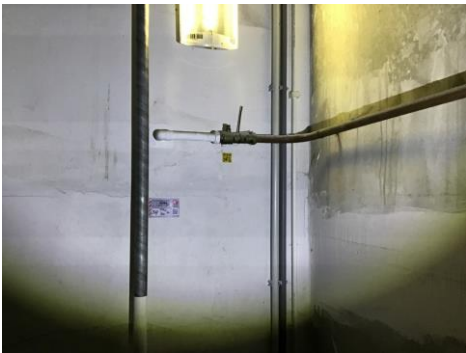
Technische aanpassingen die uitgevoerd dienen te worden		
Tap. Nr.	Beschrijving	Uitgevoerd + datum
123	<p>Brandslanghaspel - Ruimte: Kantoor, Verdieping: 4e</p> <p>Probleem: De terugstroombeveiliging is niet voorzien van een afsluiter; niet in orde.</p> <p>Oplossing: De EA terugstroombeveiliging dient bovenstrooms voorzien te worden van een (kogel)afsluiter.</p> <p>22mm</p>

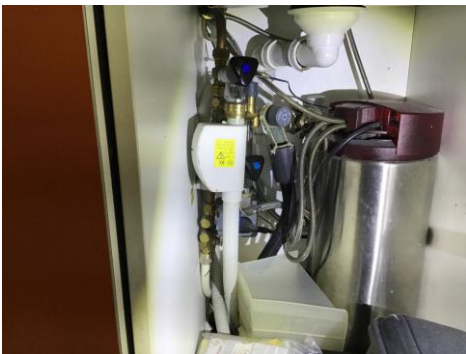
Ja/Nee
130	<p>Koffieautomaat - Ruimte: Pantry, Verdieping: 5e</p> <p>Probleem: De geïnstalleerde beluchte kraan is voorzien van een geïntegreerde niet controleerbare keerklep type EB; niet in orde.</p> <p>Oplossing: Vervang de aanwezige kraan door een verchromde kraan, type DA. Dit is een kraan met geïntegreerde beluchter. (conform Waterwerkblad WB 3.8)</p> <p>Periodiek dient de toestelbeveiliging te worden gecontroleerd op goede werking.</p>

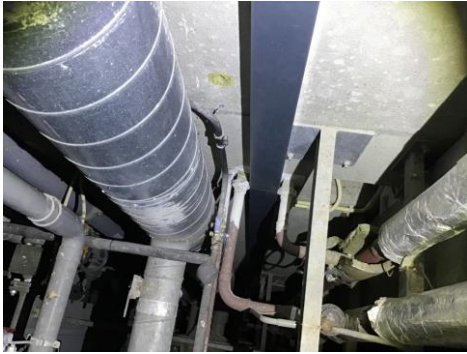
Technische aanpassingen die uitgevoerd dienen te worden		
Tap. Nr.	Beschrijving	Uitgevoerd + datum
135	<p>Brandslanghaspel - Ruimte: Kantoor, Verdieping: 5e</p> <p>Probleem: In de aansluitleiding voor het tappunt is een overbodige toestelbeveiliging EA (controleerbare keerklep) geïnstalleerd; niet in orde</p> <p>Oplossing: Verwijder de toestelbeveiliging type EA en werk de leiding glad af.</p> <p>22mm</p>

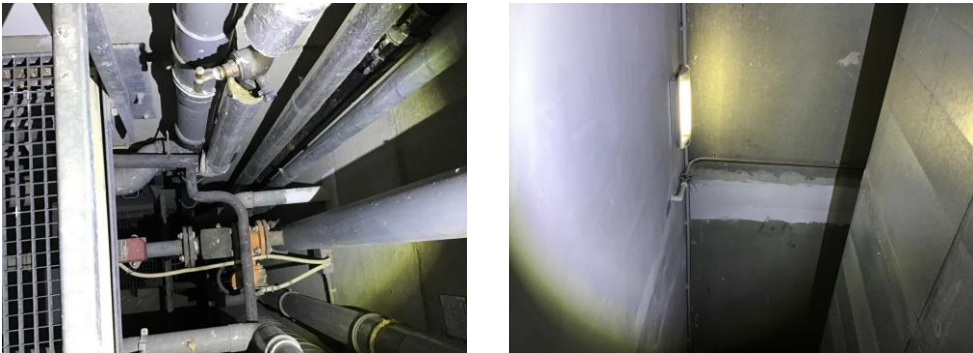
Ja/Nee
136	<p>Brandslanghaspel - Ruimte: Kantoor, Verdieping: 5e</p> <p>Probleem: De gescheiden brandslanghaspel is niet of onvoldoende voorzien van de juiste codering.</p> <p>Oplossing: De gescheiden brandslanghaspel installatie ofwel separate bluswaterleiding moet bij het binnenkomen en verlaten van een ruimte en bij aftakkingen worden gecodeerd met ""geen drinkwater"". Zie WB4.5A</p>

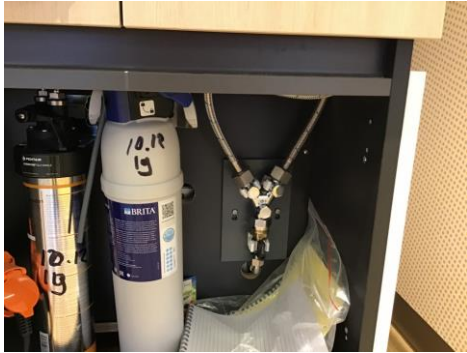
Technische aanpassingen die uitgevoerd dienen te worden		
Tap. Nr.	Beschrijving	Uitgevoerd + datum
136	<p>Brandslanghaspel - Ruimte: Kantoor, Verdieping: 5e</p> <p>Probleem: De terugstroombeveiliging is niet voorzien van een afsluiter; niet in orde.</p> <p>Oplossing: De EA terugstroombeveiliging dient bovenstrooms voorzien te worden van een (kogel)afsluiter.</p> <p>22mm</p>  	Ja/Nee
147	<p>Koffieautomaat - Ruimte: Pantry, Verdieping: 6e</p> <p>Probleem: In de aansluitleiding voor het toestel is een overbodige toestelbeveiliging EA (controleerbare keerklep) geïnstalleerd; niet in orde</p> <p>Oplossing: Verwijder de toestelbeveiliging type EA en werk de leiding glad af.</p> <p>15mm</p>

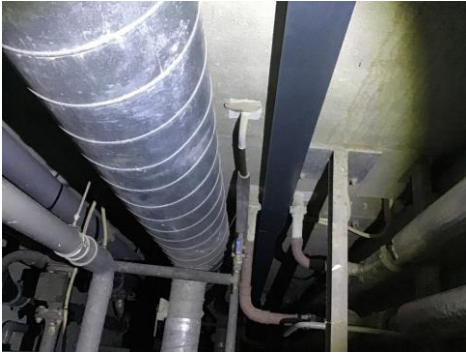
Technische aanpassingen die uitgevoerd dienen te worden		
Tap. Nr.	Beschrijving	Uitgevoerd + datum
148	<p>Brandslanghaspel - Ruimte: Kantoor, Verdieping: 6e</p> <p>Probleem: De gescheiden brandslanghaspel is niet of onvoldoende voorzien van de juiste codering.</p> <p>Oplossing: De gescheiden brandslanghaspel installatie ofwel separate bluswaterleiding moet bij het binnenkomen en verlaten van een ruimte en bij aftakkingen worden gecodeerd met ""geen drinkwater"". Zie WB4.5A</p>

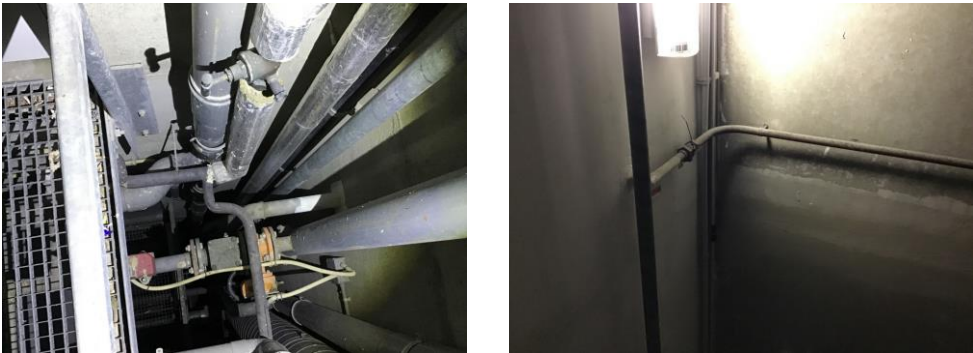
Ja/Nee
149	<p>Brandslanghaspel - Ruimte: Kantoor, Verdieping: 6e</p> <p>Probleem: De gescheiden brandslanghaspel is niet of onvoldoende voorzien van de juiste codering.</p> <p>Oplossing: De gescheiden brandslanghaspel installatie ofwel separate bluswaterleiding moet bij het binnenkomen en verlaten van een ruimte en bij aftakkingen worden gecodeerd met ""geen drinkwater"". Zie WB4.5A</p>

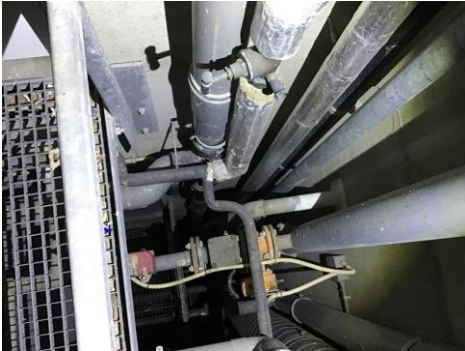
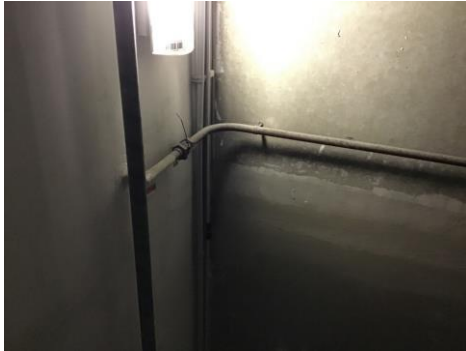
Technische aanpassingen die uitgevoerd dienen te worden		
Tap. Nr.	Beschrijving	Uitgevoerd + datum
149	<p>Brandslanghaspel - Ruimte: Kantoor, Verdieping: 6e</p> <p>Probleem: In de toevoerleiding van de brandslanghaspel ontbreekt een beveiligingseenheid type EA.</p> <p>Oplossing: Direct na de aftakking van de doorstromende leiding, moet binnen 15cm, een beveiligingseenheid EA (controleerbare keerklep) worden aangebracht. Zie WB4.5A</p> <p>22mm</p>

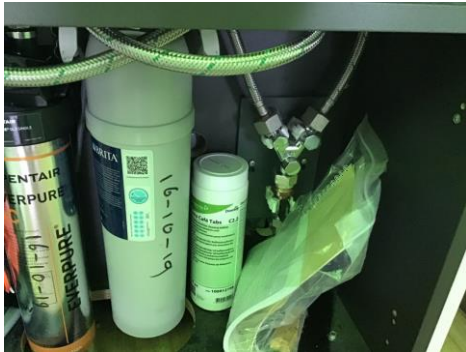
Ja/Nee
159	<p>Koffieautomaat - Ruimte: Pantry, Verdieping: 7e</p> <p>Probleem: In de aansluitleiding voor het toestel is een overbodige toestelbeveiliging EA (controleerbare keerklep) geïnstalleerd; niet in orde</p> <p>Oplossing: Verwijder de toestelbeveiliging type EA en werk de leiding glad af.</p> <p>15mm</p>

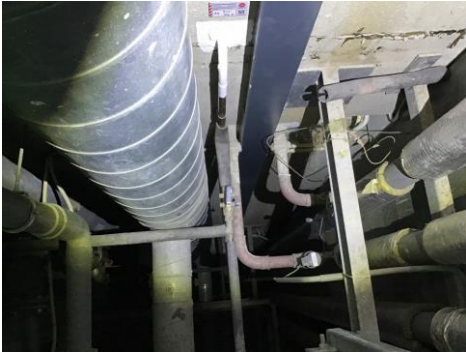
Technische aanpassingen die uitgevoerd dienen te worden		
Tap. Nr.	Beschrijving	Uitgevoerd + datum
160	<p>Brandslanghaspel - Ruimte: Kantoor, Verdieping: 7e</p> <p>Probleem: De gescheiden brandslanghaspel is niet of onvoldoende voorzien van de juiste codering.</p> <p>Oplossing: De gescheiden brandslanghaspel installatie ofwel separate bluswaterleiding moet bij het binnenkomen en verlaten van een ruimte en bij aftakkingen worden gecodeerd met ""geen drinkwater"". Zie WB4.5A</p>

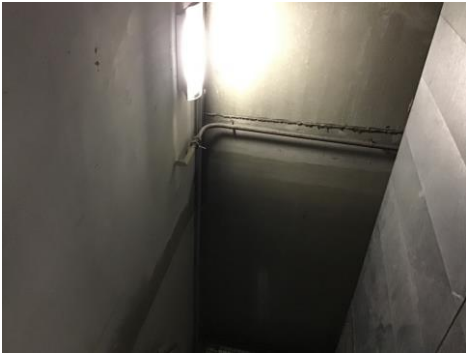
Ja/Nee
161	<p>Brandslanghaspel - Ruimte: Kantoor, Verdieping: 7e</p> <p>Probleem: In de toevoerleiding van de brandslanghaspel ontbreekt een beveiligingseenheid type EA.</p> <p>Oplossing: Direct na de aftakking van de doorstromende leiding, moet binnen 15cm, een beveiligingseenheid (EA (controleerbare keerklep) worden aangebracht. Zie WB4.5A</p> <p>22mm</p>

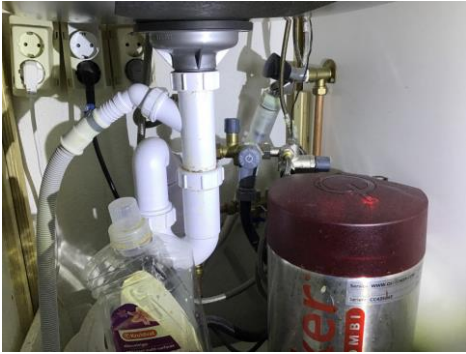
Tap. Nr.	Beschrijving	Uitgevoerd + datum
171	<p>Vaatwasser - Ruimte: Pantry, Verdieping: 8e</p> <p>Probleem: In de aansluitleiding voor het toestel is een overbodige toestelbeveiliging EA (controleerbare keerklep) geïnstalleerd; niet in orde</p> <p>Oplossing: Verwijder de toestelbeveiliging type EA en werk de leiding glad af.</p> <p>15mm</p>

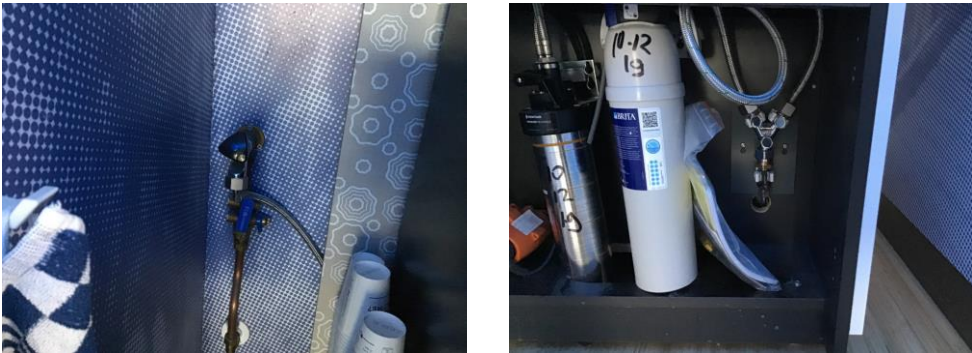
Ja/Nee
172	<p>Koffieautomaat - Ruimte: Pantry, Verdieping: 8e</p> <p>Probleem: In de aansluitleiding voor het toestel is een overbodige toestelbeveiliging EA (controleerbare keerklep) geïnstalleerd; niet in orde</p> <p>Oplossing: Verwijder de toestelbeveiliging type EA en werk de leiding glad af.</p> <p>15mm</p>

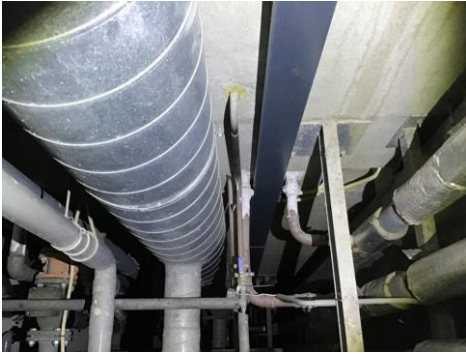
Technische aanpassingen die uitgevoerd dienen te worden		
Tap. Nr.	Beschrijving	Uitgevoerd + datum
173	<p>Brandslanghaspel - Ruimte: Kantoor, Verdieping: 8e</p> <p>Probleem: De gescheiden brandslanghaspel is niet of onvoldoende voorzien van de juiste codering.</p> <p>Oplossing: De gescheiden brandslanghaspel installatie ofwel separate bluswaterleiding moet bij het binnenkomen en verlaten van een ruimte en bij aftakkingen worden gecodeerd met ""geen drinkwater"". Zie WB4.5A</p>

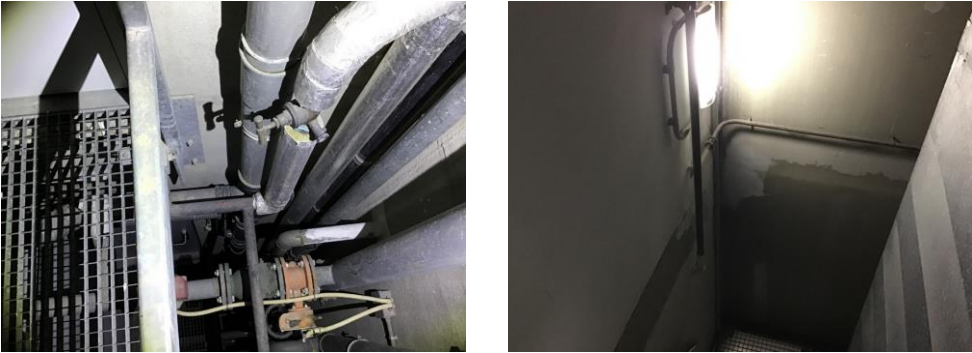
Ja/Nee
174	<p>Brandslanghaspel - Ruimte: Kantoor, Verdieping: 8e</p> <p>Probleem: De gescheiden brandslanghaspel is niet of onvoldoende voorzien van de juiste codering.</p> <p>Oplossing: De gescheiden brandslanghaspel installatie ofwel separate bluswaterleiding moet bij het binnenkomen en verlaten van een ruimte en bij aftakkingen worden gecodeerd met ""geen drinkwater"". Zie WB4.5A</p>

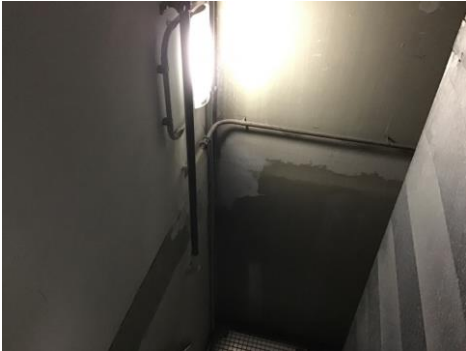
Technische aanpassingen die uitgevoerd dienen te worden		
Tap. Nr.	Beschrijving	Uitgevoerd + datum
174	<p>Brandslanghaspel - Ruimte: Kantoor, Verdieping: 8e</p> <p>Probleem: In de toevoerleiding van de brandslanghaspel ontbreekt een beveiligingseenheid type EA.</p> <p>Oplossing: Direct na de aftakking van de doorstromende leiding, moet binnen 15cm, een beveiligingseenheid (EA (controleerbare keerklep) worden aangebracht. Zie WB4.5A</p> <p>22mm</p>

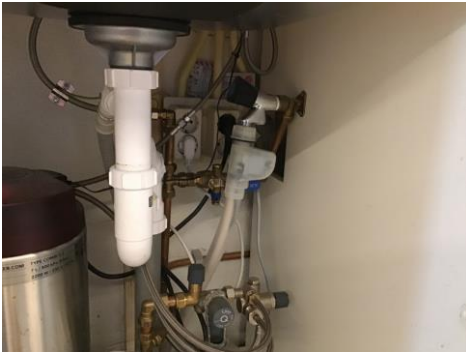
Ja/Nee
181	<p>Vaatwasser - Ruimte: Pantry, Verdieping: 9e</p> <p>Probleem: In de aansluitleiding voor het tappunt is een overbodige toestelbeveiliging EA (controleerbare keerklep) geïnstalleerd; niet in orde</p> <p>Oplossing: Verwijder de toestelbeveiliging type EA en werk de leiding glad af.</p> <p>15mm</p>

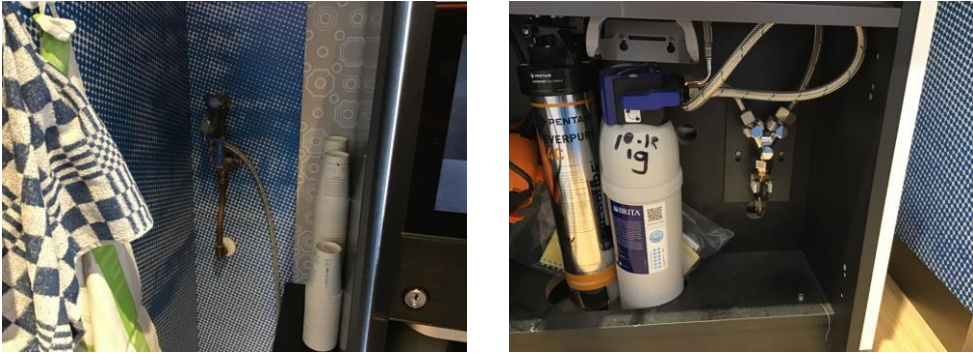
Technische aanpassingen die uitgevoerd dienen te worden		
Tap. Nr.	Beschrijving	Uitgevoerd + datum
182	<p>Koffieautomaat - Ruimte: Pantry, Verdieping: 9e</p> <p>Probleem: In de aansluitleiding voor het toestel is een overbodige toestelbeveiliging EA (controleerbare keerklep) geïnstalleerd; niet in orde</p> <p>Oplossing: Verwijder de toestelbeveiliging type EA en werk de leiding glad af.</p> <p>15mm</p>

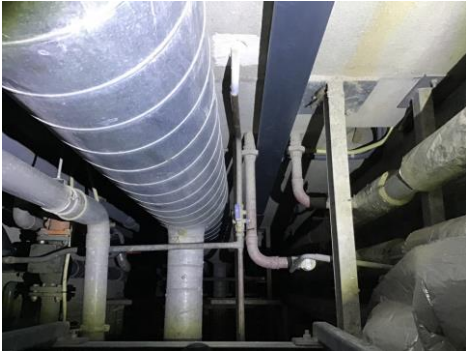
Ja/Nee
183	<p>Brandslanghaspel - Ruimte: Kantoor, Verdieping: 9e</p> <p>Probleem: De gescheiden brandslanghaspel is niet of onvoldoende voorzien van de juiste codering.</p> <p>Oplossing: De gescheiden brandslanghaspel installatie ofwel separate bluswaterleiding moet bij het binnenkomen en verlaten van een ruimte en bij aftakkingen worden gecodeerd met ""geen drinkwater"". Zie WB4.5A</p>

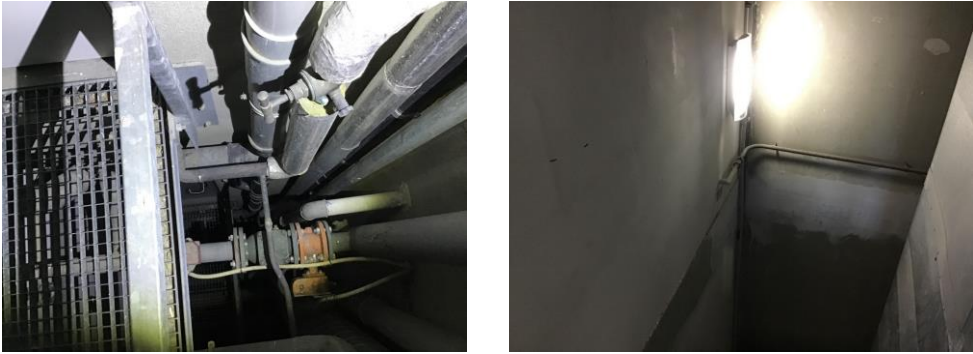
Technische aanpassingen die uitgevoerd dienen te worden		
Tap. Nr.	Beschrijving	Uitgevoerd + datum
184	<p>Brandslanghaspel - Ruimte: Kantoor, Verdieping: 9e</p> <p>Probleem: De gescheiden brandslanghaspel is niet of onvoldoende voorzien van de juiste codering.</p> <p>Oplossing: De gescheiden brandslanghaspel installatie ofwel separate bluswaterleiding moet bij het binnenkomen en verlaten van een ruimte en bij aftakkingen worden gecodeerd met ""geen drinkwater"". Zie WB4.5A</p>

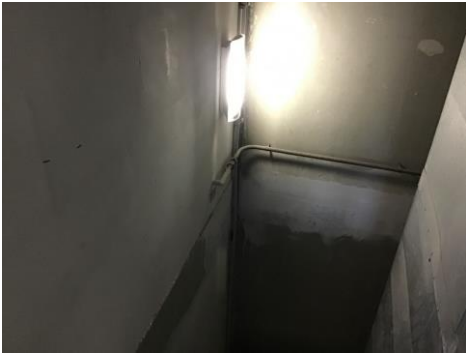
Ja/Nee
184	<p>Brandslanghaspel - Ruimte: Kantoor, Verdieping: 9e</p> <p>Probleem: In de toevoerleiding van de brandslanghaspel ontbreekt een beveiligingseenheid type EA.</p> <p>Oplossing: Direct na de aftakking van de doorstromende leiding, moet binnen 15cm, een beveiligingseenheid (EA (controleerbare keerklep) worden aangebracht. Zie WB4.5A</p> <p>22mm</p>

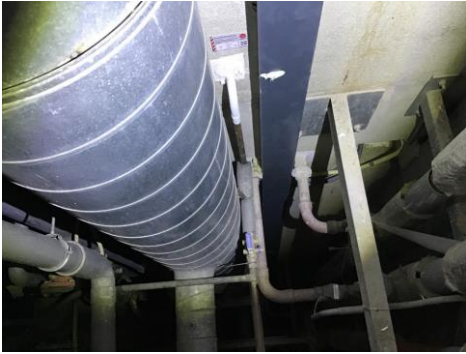
Technische aanpassingen die uitgevoerd dienen te worden		
Tap. Nr.	Beschrijving	Uitgevoerd + datum
196	<p>Brandslanghaspel - Ruimte: Kantoor, Verdieping: 10e</p> <p>Probleem: De gescheiden brandslanghaspel is niet of onvoldoende voorzien van de juiste codering.</p> <p>Oplossing: De gescheiden brandslanghaspel installatie ofwel separate bluswaterleiding moet bij het binnenkomen en verlaten van een ruimte en bij aftakkingen worden gecodeerd met ""geen drinkwater"". Zie WB4.5A</p>

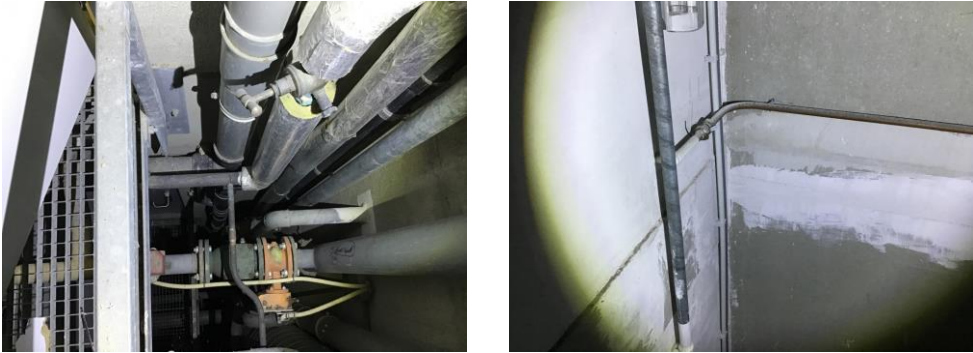
Ja/Nee
197	<p>Brandslanghaspel - Ruimte: Kantoor, Verdieping: 10e</p> <p>Probleem: De gescheiden brandslanghaspel is niet of onvoldoende voorzien van de juiste codering.</p> <p>Oplossing: De gescheiden brandslanghaspel installatie ofwel separate bluswaterleiding moet bij het binnenkomen en verlaten van een ruimte en bij aftakkingen worden gecodeerd met ""geen drinkwater"". Zie WB4.5A</p>

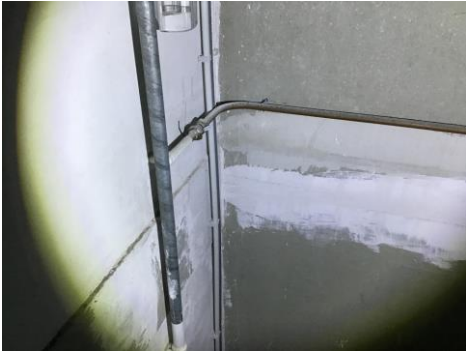
Technische aanpassingen die uitgevoerd dienen te worden		
Tap. Nr.	Beschrijving	Uitgevoerd + datum
197	<p>Brandslanghaspel - Ruimte: Kantoor, Verdieping: 10e</p> <p>Probleem: In de toevoerleiding van de brandslanghaspel ontbreekt een beveiligingseenheid type EA.</p> <p>Oplossing: Direct na de aftakking van de doorstromende leiding, moet binnen 15cm, een beveiligingseenheid (EA (controleerbare keerklep) worden aangebracht. Zie WB4.5A</p> <p>22mm</p>

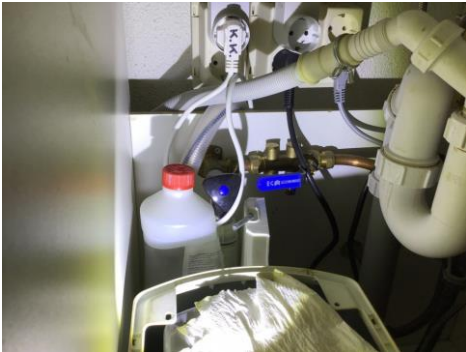
Ja/Nee
207	<p>Vaatwasser - Ruimte: Pantry, Verdieping: 11e</p> <p>Probleem: In de aansluitleiding voor het toestel of tappunt is een overbodige toestelbeveiliging EA (controleerbare keerklep) geïnstalleerd; niet in orde</p> <p>Oplossing: Verwijder de toestelbeveiliging type EA en werk de leiding glad af.</p> <p>15mm</p>

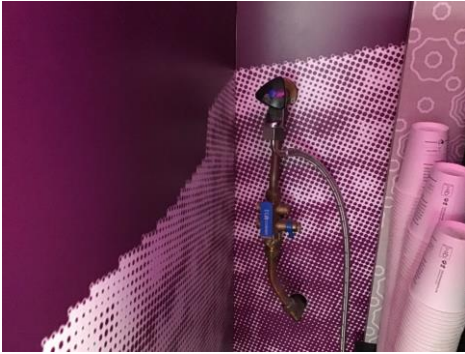
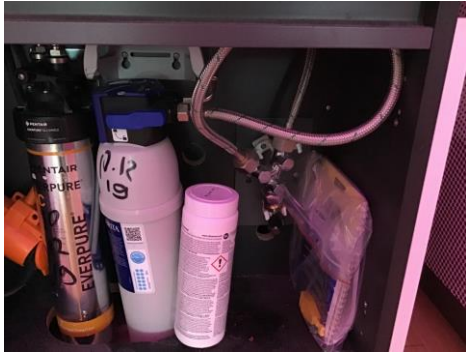
Technische aanpassingen die uitgevoerd dienen te worden		
Tap. Nr.	Beschrijving	Uitgevoerd + datum
208	<p>Koffieautomaat - Ruimte: Pantry, Verdieping: 11e</p> <p>Probleem: In de aansluitleiding voor het toestel of tappunt is een overbodige toestelbeveiliging EA (controleerbare keerklep) geïnstalleerd; niet in orde</p> <p>Oplossing: Verwijder de toestelbeveiliging type EA en werk de leiding glad af.</p> <p>15mm</p>

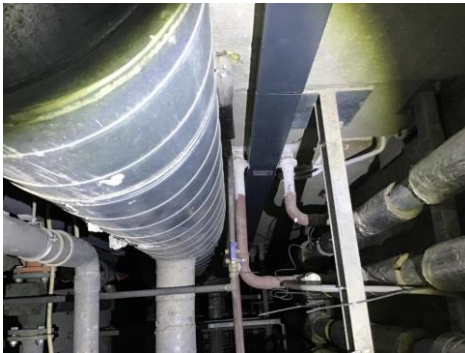
Ja/Nee
209	<p>Brandslanghaspel - Ruimte: Kantoor, Verdieping: 11e</p> <p>Probleem: De gescheiden brandslanghaspel is niet of onvoldoende voorzien van de juiste codering.</p> <p>Oplossing: De gescheiden brandslanghaspel installatie ofwel separate bluswaterleiding moet bij het binnenkomen en verlaten van een ruimte en bij aftakkingen worden gecodeerd met ""geen drinkwater"". Zie WB4.5A</p>

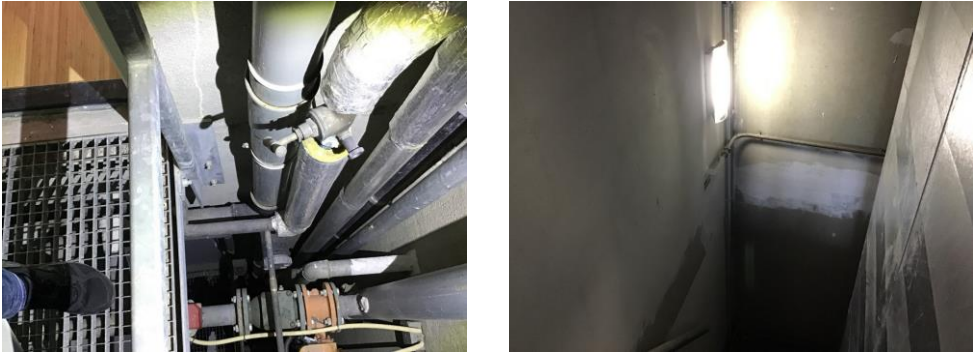
Technische aanpassingen die uitgevoerd dienen te worden		
Tap. Nr.	Beschrijving	Uitgevoerd + datum
210	<p>Brandslanghaspel - Ruimte: Kantoor, Verdieping: 11e</p> <p>Probleem: De gescheiden brandslanghaspel is niet of onvoldoende voorzien van de juiste codering.</p> <p>Oplossing: De gescheiden brandslanghaspel installatie ofwel separate bluswaterleiding moet bij het binnenkomen en verlaten van een ruimte en bij aftakkingen worden gecodeerd met ""geen drinkwater"". Zie WB4.5A</p>

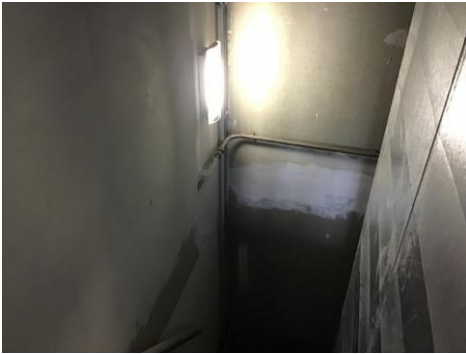
Ja/Nee
210	<p>Brandslanghaspel - Ruimte: Kantoor, Verdieping: 11e</p> <p>Probleem: In de toevoerleiding van de brandslanghaspel ontbreekt een beveiligingseenheid type EA.</p> <p>Oplossing: Direct na de aftakking van de doorstromende leiding, moet binnen 15cm, een beveiligingseenheid (EA (controleerbare keerklep) worden aangebracht. Zie WB4.5A</p> <p>22mm</p>

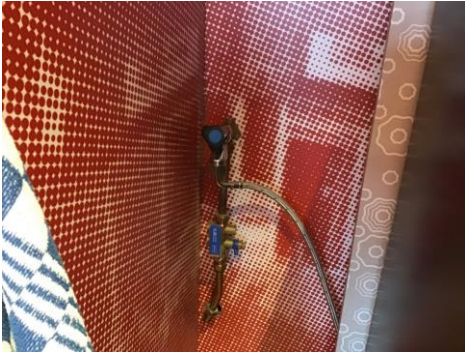
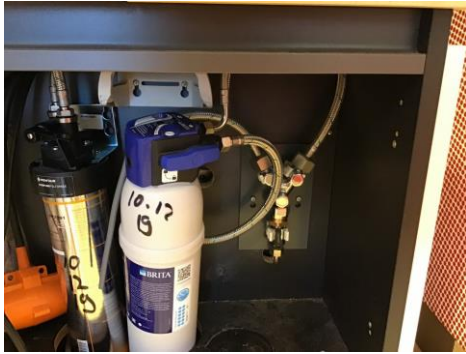
Technische aanpassingen die uitgevoerd dienen te worden		
Tap. Nr.	Beschrijving	Uitgevoerd + datum
221	<p>Koffieautomaat - Ruimte: Pantry, Verdieping: 12e</p> <p>Probleem: In de aansluitleiding voor het toestel of tappunt is een overbodige toestelbeveiliging EA (controleerbare keerklep) geïnstalleerd; niet in orde</p> <p>Oplossing: Verwijder de toestelbeveiliging type EA en werk de leiding glad af.</p> <p>15mm</p>

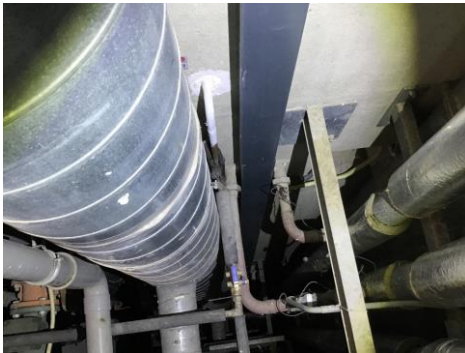
Ja/Nee
222	<p>Brandslanghaspel - Ruimte: Kantoor, Verdieping: 12e</p> <p>Probleem: De gescheiden brandslanghaspel is niet of onvoldoende voorzien van de juiste codering.</p> <p>Oplossing: De gescheiden brandslanghaspel installatie ofwel separate bluswaterleiding moet bij het binnenkomen en verlaten van een ruimte en bij aftakkingen worden gecodeerd met ""geen drinkwater"". Zie WB4.5A</p>

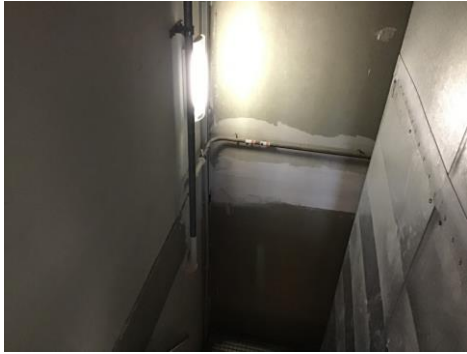
Technische aanpassingen die uitgevoerd dienen te worden		
Tap. Nr.	Beschrijving	Uitgevoerd + datum
223	<p>Brandslanghaspel - Ruimte: Kantoor, Verdieping: 12e</p> <p>Probleem: De gescheiden brandslanghaspel is niet of onvoldoende voorzien van de juiste codering.</p> <p>Oplossing: De gescheiden brandslanghaspel installatie ofwel separate bluswaterleiding moet bij het binnenkomen en verlaten van een ruimte en bij aftakkingen worden gecodeerd met ""geen drinkwater"". Zie WB4.5A</p>

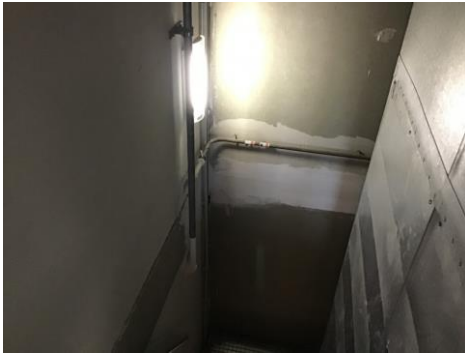
Ja/Nee
223	<p>Brandslanghaspel - Ruimte: Kantoor, Verdieping: 12e</p> <p>Probleem: In de toevoerleiding van de brandslanghaspel ontbreekt een beveiligingseenheid type EA.</p> <p>Oplossing: Direct na de aftakking van de doorstromende leiding, moet binnen 15cm, een beveiligingseenheid (EA (controleerbare keerklep) worden aangebracht. Zie WB4.5A</p> <p>22mm</p>

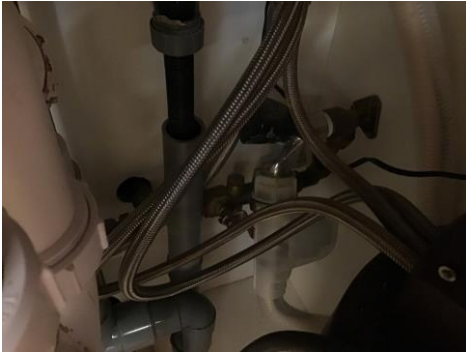
Technische aanpassingen die uitgevoerd dienen te worden		
Tap. Nr.	Beschrijving	Uitgevoerd + datum
233	<p>Vaatwasser - Ruimte: Pantry, Verdieping: 13e</p> <p>Probleem: In de aansluitleiding voor het toestel is een overbodige toestelbeveiliging EA (controleerbare keerklep) geïnstalleerd; niet in orde</p> <p>Oplossing: Verwijder de toestelbeveiliging type EA en werk de leiding glad af.</p> <p>15mm</p>

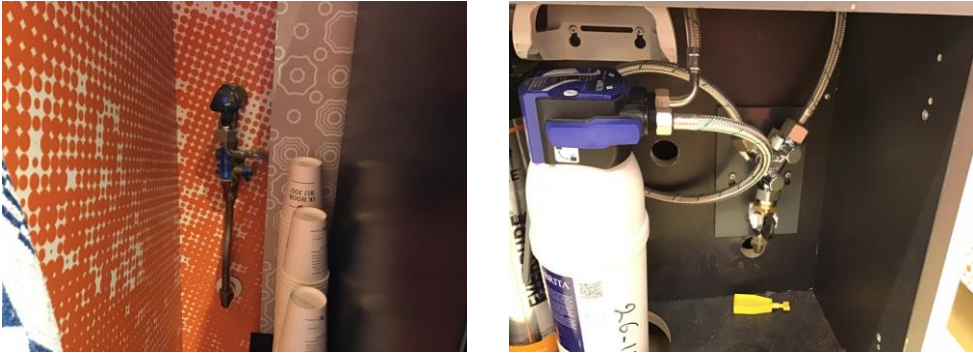
Ja/Nee
234	<p>Koffieautomaat - Ruimte: Pantry, Verdieping: 13e</p> <p>Probleem: In de aansluitleiding voor het toestel is een overbodige toestelbeveiliging EA (controleerbare keerklep) geïnstalleerd; niet in orde</p> <p>Oplossing: Verwijder de toestelbeveiliging type EA en werk de leiding glad af.</p> <p>15mm</p>

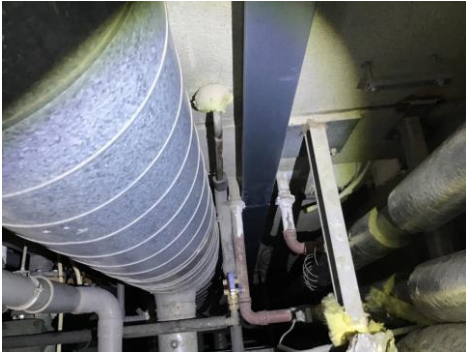
Technische aanpassingen die uitgevoerd dienen te worden		
Tap. Nr.	Beschrijving	Uitgevoerd + datum
235	<p>Brandslanghaspel - Ruimte: Kantoor, Verdieping: 13e</p> <p>Probleem: De gescheiden brandslanghaspel is niet of onvoldoende voorzien van de juiste codering.</p> <p>Oplossing: De gescheiden brandslanghaspel installatie ofwel separate bluswaterleiding moet bij het binnenkomen en verlaten van een ruimte en bij aftakkingen worden gecodeerd met ""geen drinkwater"". Zie WB4.5A</p>

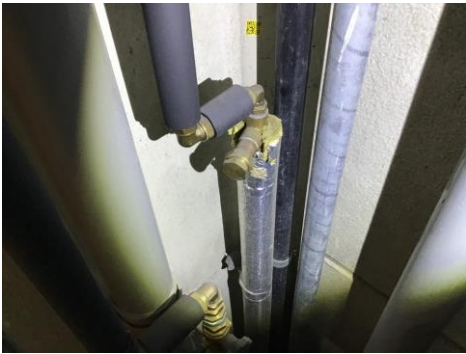
Ja/Nee
236	<p>Dode leiding (drinkwater) - Ruimte: Kantoor, Verdieping: 13e</p> <p>Probleem: Er zijn in de drink- of warmtapwaterinstallatie leidingen waargenomen, waar het water langdurig kan stil staan, de zogenaamde 'dode' leidingen; niet in orde.</p> <p>Langdurig stilstaand water is een voedingsbodem voor de ontwikkeling of groei van legionellabacteriën.</p> <p>Oplossing: "Dode" leidingen verwijderen (glad afwerken). 35-35-22</p>
