Risicoanalyse en Beheersplan zorgplichtige locatie

Locatiennaam	Gemeentehuis Capelle aan den IJssel
Adres	Rivierweg 111
Plaats	Capelle aan den IJssel
Datum	18-05-2020
Opdrachtgever	Gemeente Capelle aan den IJssel
Versie	1

Dit plan voor zorgplichtinstallaties is gemaakt door Normec AquaServa B.V. op basis van de risicoanalyse die daaraan vooraf is gegaan. De risicoanalyse is aan dit document bijgevoegd in hoofdstuk 5 en de daaruit volgende technische aanpassingen in hoofdstuk 6. Hieronder staan de datums van o.a. de analyse en het opstellen van het beheersplan, evenals de gegevens van de uitvoerder van het onderzoek.

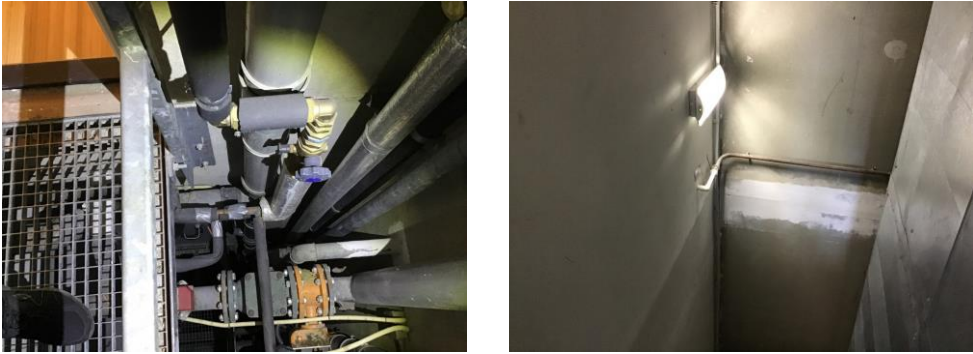
Technische aanpassingen die uitgevoerd dienen te worden		
Tap. Nr.	Beschrijving	Uitgevoerd + datum
237	<p>Brandslanghaspel - Ruimte: Kantoor, Verdieping: 13e</p> <p>Probleem: De gescheiden brandslanghaspel is niet of onvoldoende voorzien van de juiste codering.</p> <p>Oplossing: De gescheiden brandslanghaspel installatie ofwel separate bluswaterleiding moet bij het binnenkomen en verlaten van een ruimte en bij aftakkingen worden gecodeerd met ""geen drinkwater"". Zie WB4.5A</p>
