# **Verkennend bodemonderzoek**

**Gemaal De Helsdeur  
te Den Helder**

**P241427**

| Onderdeel | Omschrijving |
|---|---|
| <b>Soort onderzoek</b> | Verkennd bodemonderzoek conform NEN5740<br>Asfaltonderzoek conform CROW 210 |

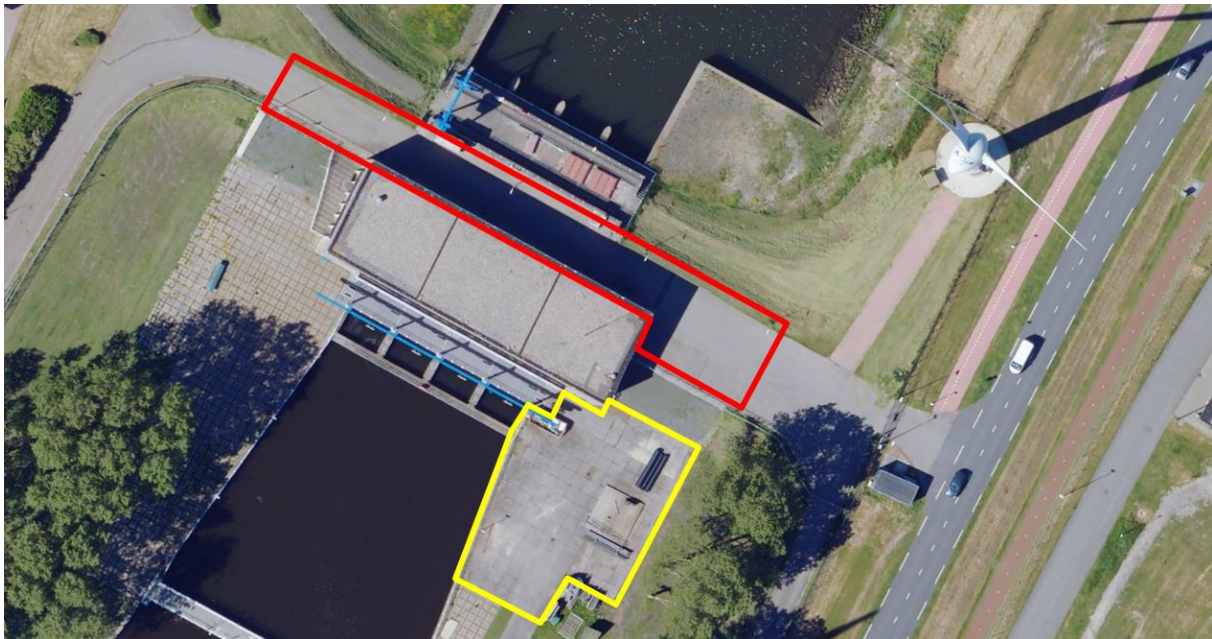
**figuur 2** Overzicht onderzoekslocaties: asfaltverharding en bermen (rode kader), overig terreindeel (gele kader)

De onderzoekslocatie omvat enerzijds de weg die boven de uitstroomopening aanwezig is en de naastgelegen bermen (circa 550 m<sup>2</sup>). Binnen dit deel zijn verzakkingen opgetreden die hersteld gaan worden. Hierbij wordt de asfaltverharding opnieuw aangebracht en worden de bermen opnieuw geprofileerd.

Aan de zuidzijde van het gemaal is het terrein met betonplaten verhard, dit deel heeft een oppervlak van 680 m<sup>2</sup>. De werkzaamheden die hier plaatsvinden omvatten voornamelijk het herstellen van het maaiveld en de onderliggende bovengrond. Echter, vanwege mogelijke herstelwerkzaamheden aan de dieper gelegen kolkleidingen, wordt ook de ondergrond dieper dan 0,5 meter onder maaiveld en het grondwater betrokken bij het onderzoek.

Het maaiveld is hier grotendeels voorzien van betonplaten, op een enkele plek zijn kleine klinkervakken toegepast. Op basis van informatie van de opdracht is onder de betonplaten en klinkers enkel zand aanwezig en is geen sprake van een fundatielaag. Onder het asfalt is dit onbekend.

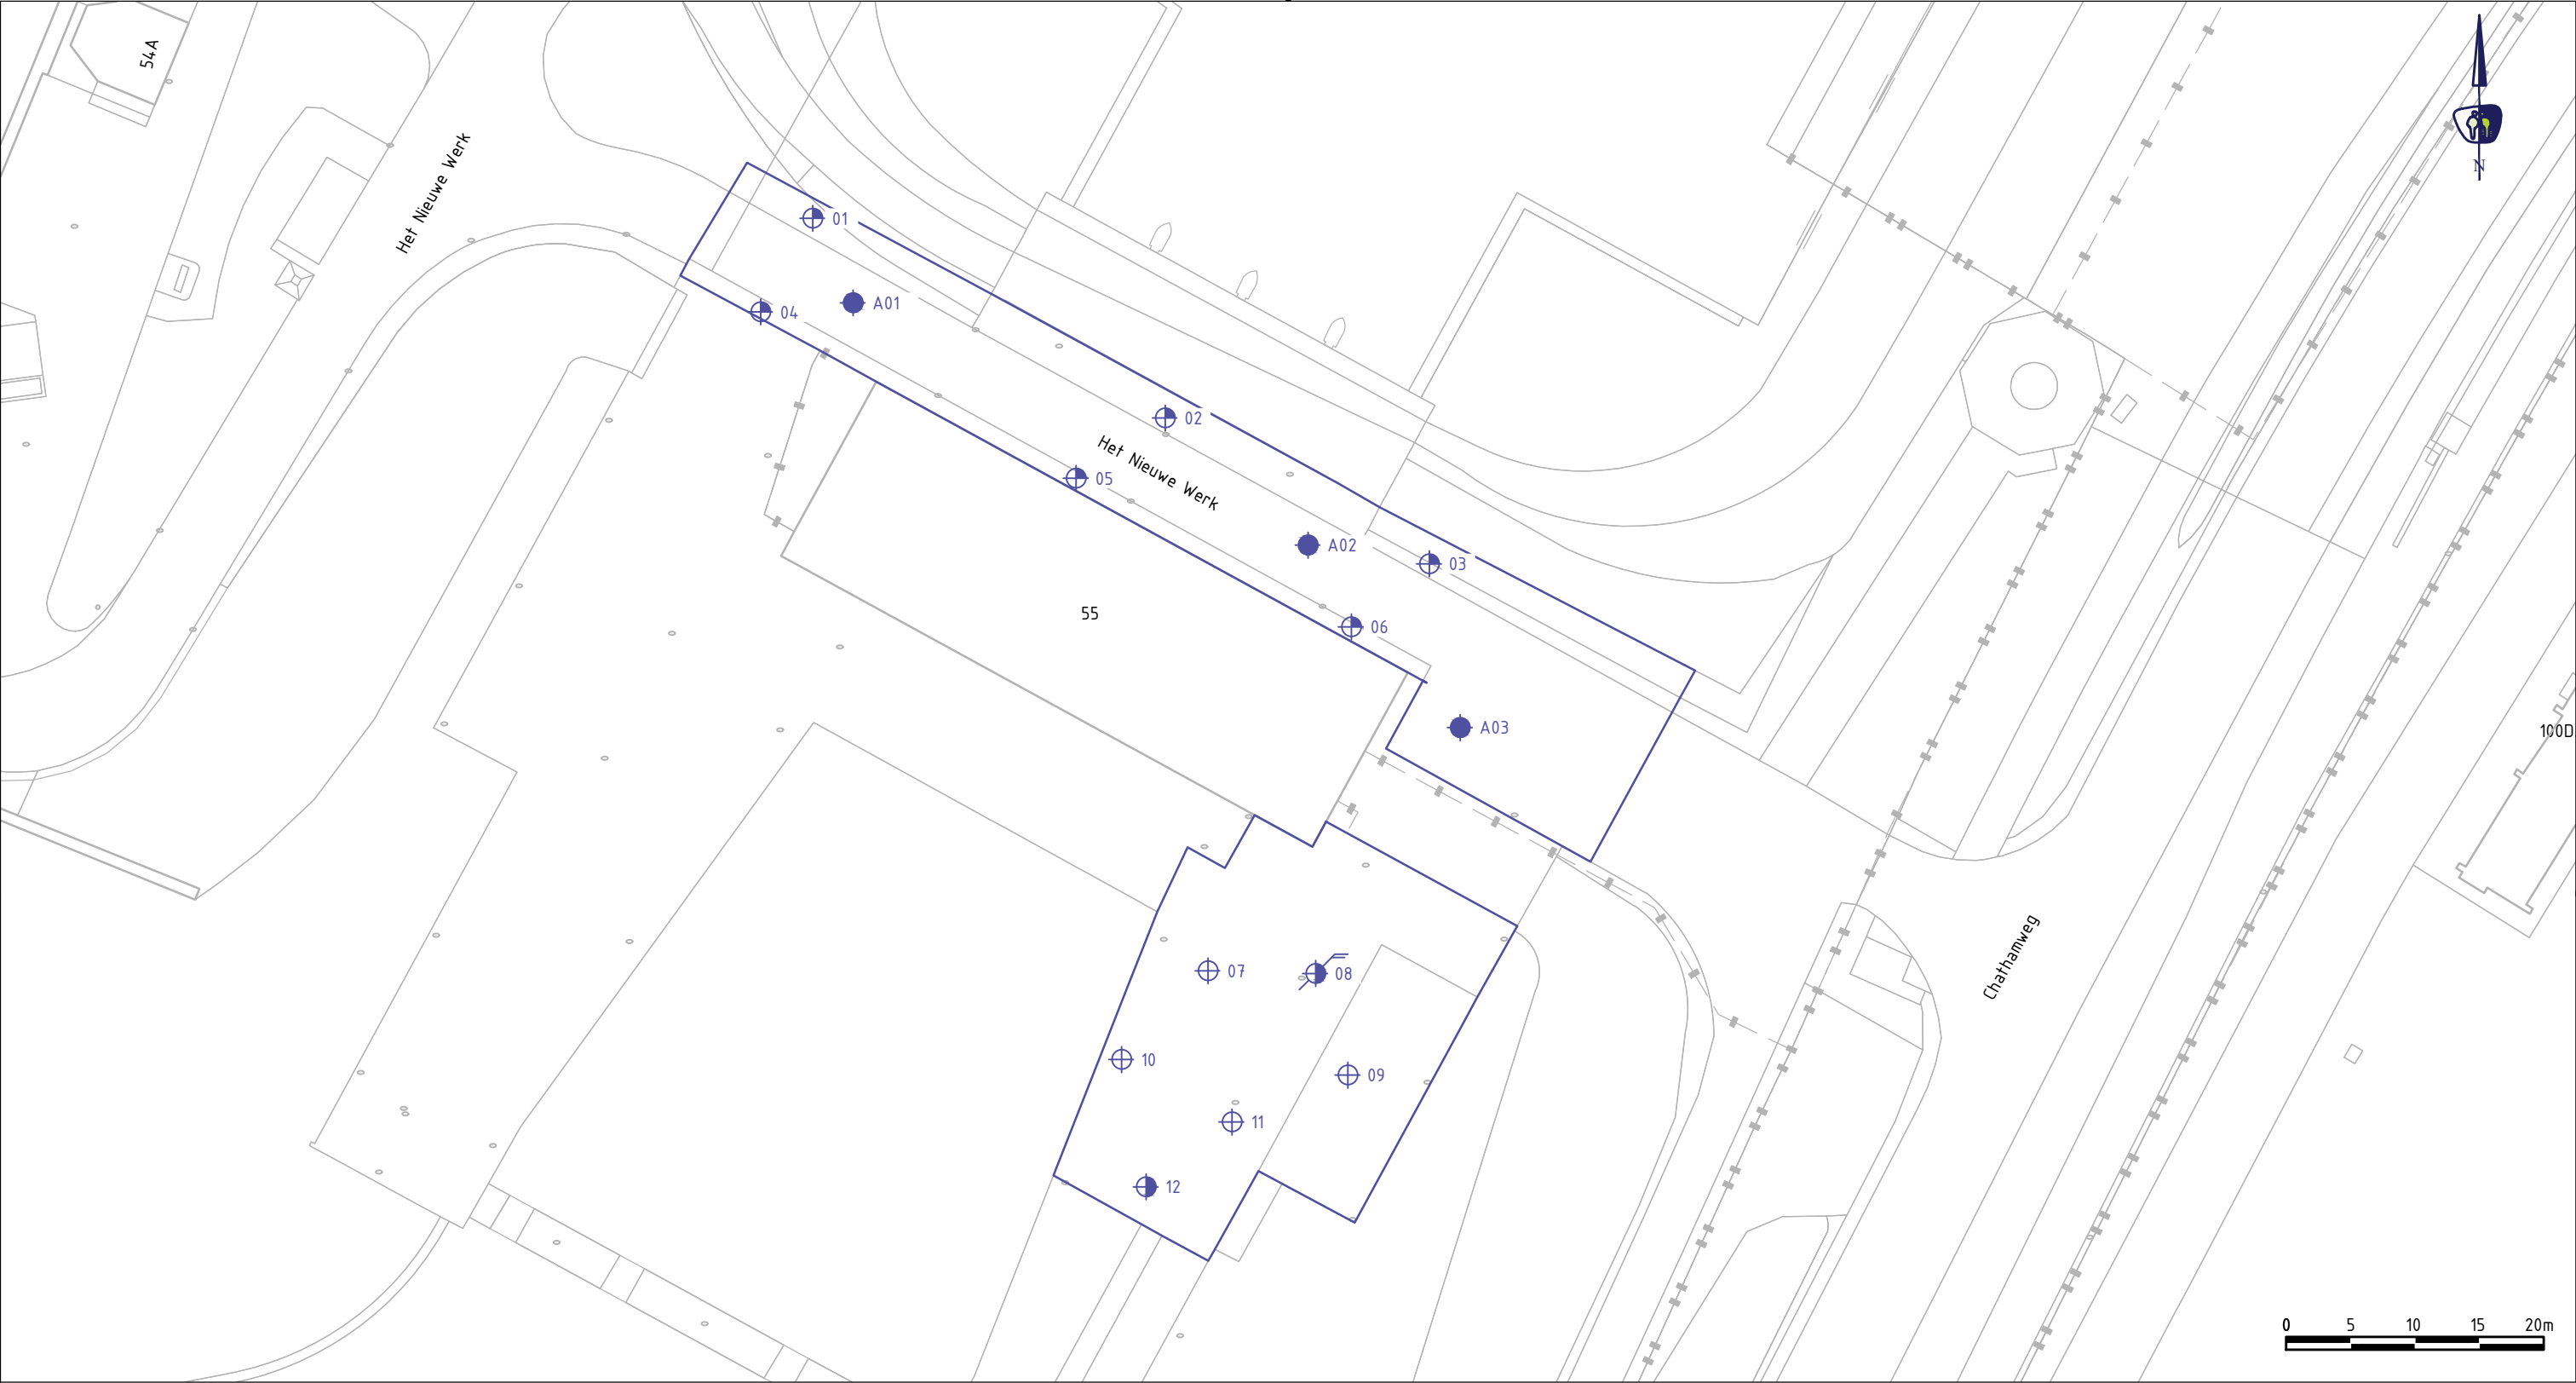
### Bijlage I      Situatietekening met boorlocaties

De locaties van de uitgevoerde boringen zijn weergegeven op de situatietekening in bijlage 1. In bijlage 2 is de bodemopbouw per boring weergegeven inclusief boorbeschrijving en zintuiglijke waarnemingen.

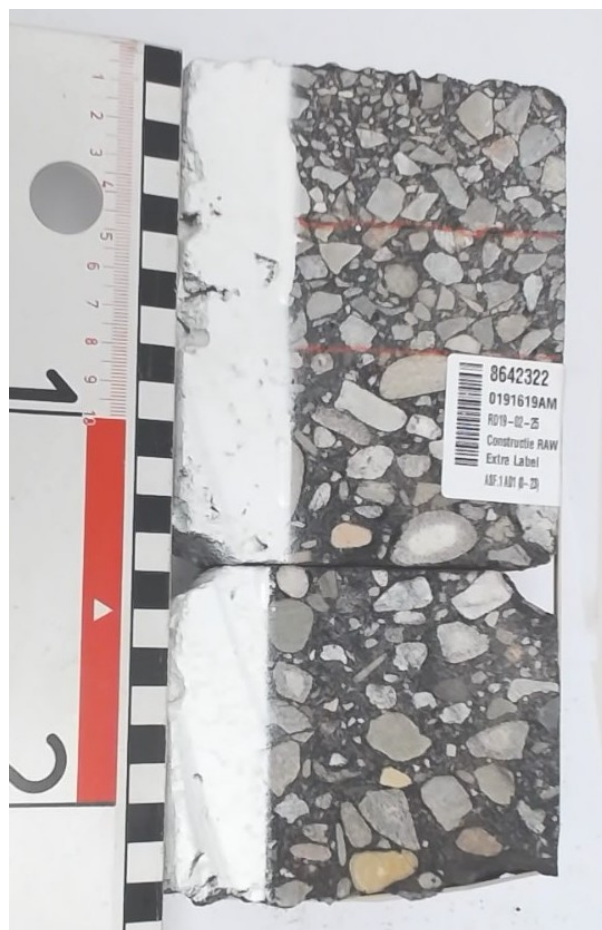
Boring: ASF.1 A01 (0-23)

PAK-detector: geen fluorescentie waargenomen

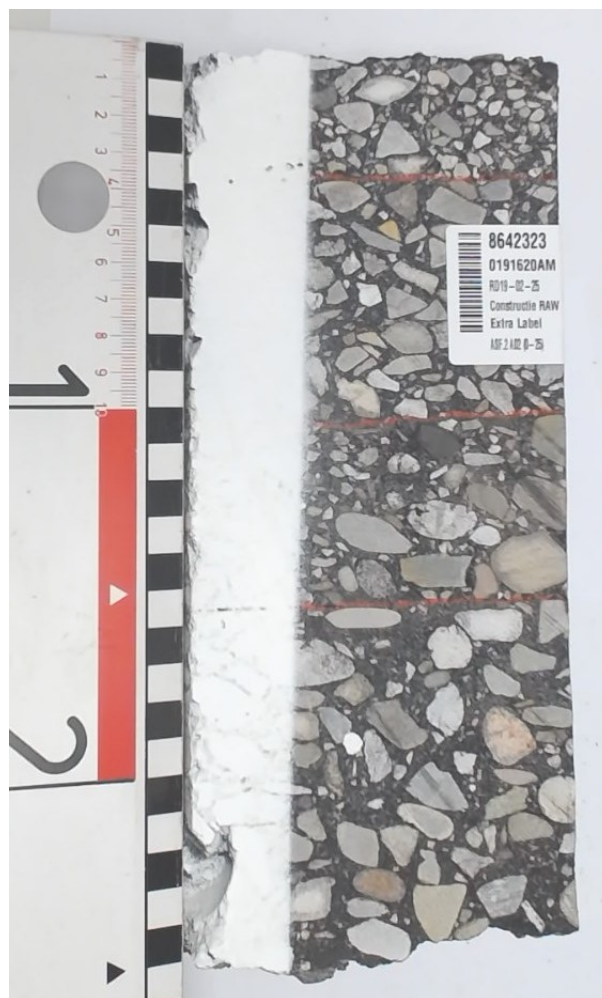
Boring: ASF.2 A02 (0-25)

PAK-detector: geen fluorescentie waargenomen

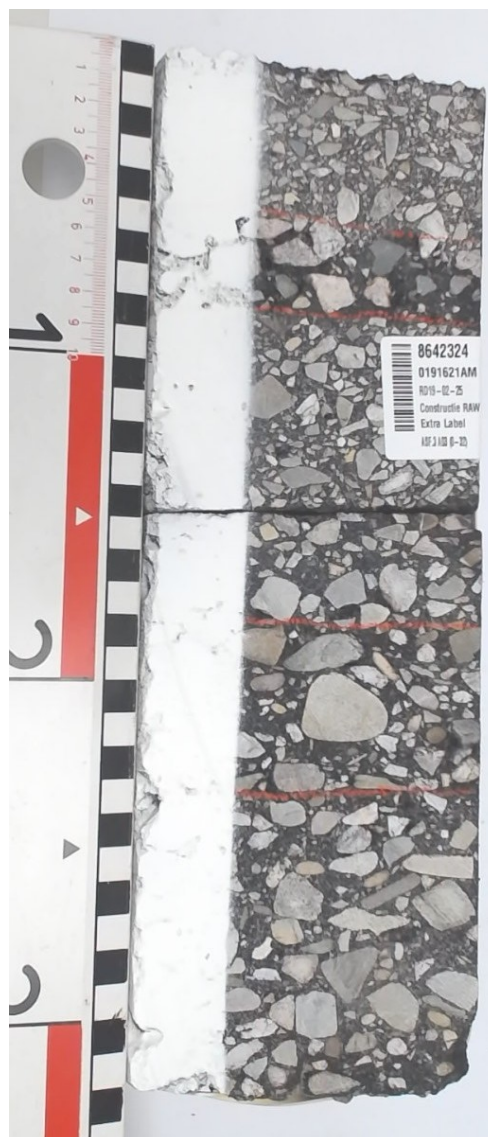
Boring: ASF.3 A03 (0-32)

PAK-detector: geen fluorescentie waargenomen
