## Inspectierapport div. controles Gml. Helsdeur

Documentnummer : 210357  
Versie : 1.0  
Publicatiedatum : 4-11-2021  
Status : Voorlopig

## Gemaal Helsdeur

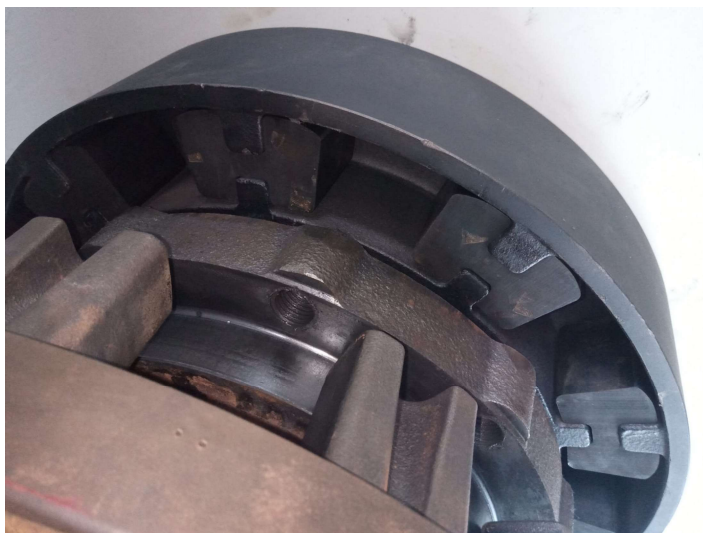
Met behulp van EASY-LASER E540 (Calibratie certificaat no: 21004260) zijn de tandwielkasten en E-motoren gecontroleerd op de juiste uitlijning, de uitkomst is als bijlage toegevoegd.

In alle rapporten zijn geen grote afwijkingen gevonden, de uitlijning van de gehele aandrijflijnen valt over het algemeen binnen de specificaties van de leverancier.

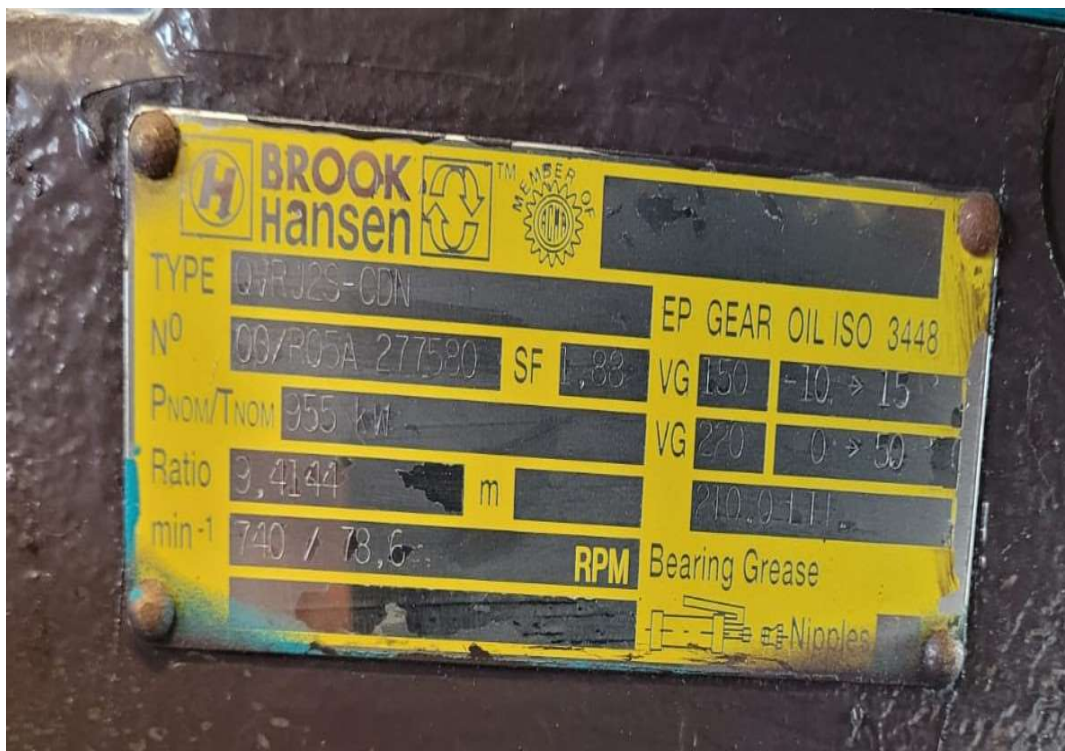
Door een misverstand is bij het aanleveren van de oliemonsters van de tandwielkasten vermeld dat het hier ging om een Omala 320 olie. In werkelijkheid is er Omala 220 toegepast wat ook op de type plaat van de tandwielkast is vermeld (zie onderstaande opmerking van Hitma)

- Voor de TWK 1, 2, 3 en 4 geven jullie als oliesoort aan een Omala 320. Deze zou een viscositeit @40gr.c. horen te hebben van ca 320cSt. We meten echter bij alle vier een viscositeit van rond de 220cSt wat doet vermoeden dat hier een ISO VG 220 wordt gebruikt i.p.v. een ISO VG 320.

Dit resulteert in een afkeur van de huidige olie, als er echter voor de viscositeit VG 220 wordt aangehouden voldoen de monsters wel goed aan de gestelde eisen, dit is door Hitma aan ons bevestigd (zie onderstaande opmerking)

- Als de olie die erin zit een ISO VG220 is dan zijn er geen noemenswaardige afwijkingen in de oliemonsters.

In alle olieanalyses zijn geen bijzondere afwijkingen gevonden en om die reden is olie wisselen niet aan de orde. Wellicht wel uitsluiten of de juiste oliesoort inderdaad is toegepast. (ISO VG 220)
