Bijlage  
Cultuurhistorische verkenning  
Oudegracht aan de Werf 112 - A t/m L  
Utrecht

Status: Definitief  
Versie 1.0  
23/10/2024

Deze cultuurhistorische verkenning gaat in op de ontstaansgeschiedenis van de plek waar de werfkelders met adres Oudegracht 112-A t/m L zich bevinden. Deze werfkelders bevinden zich voor de huidige bibliotheek, oorspronkelijk gebouwd als postkantoor aan de Neude.

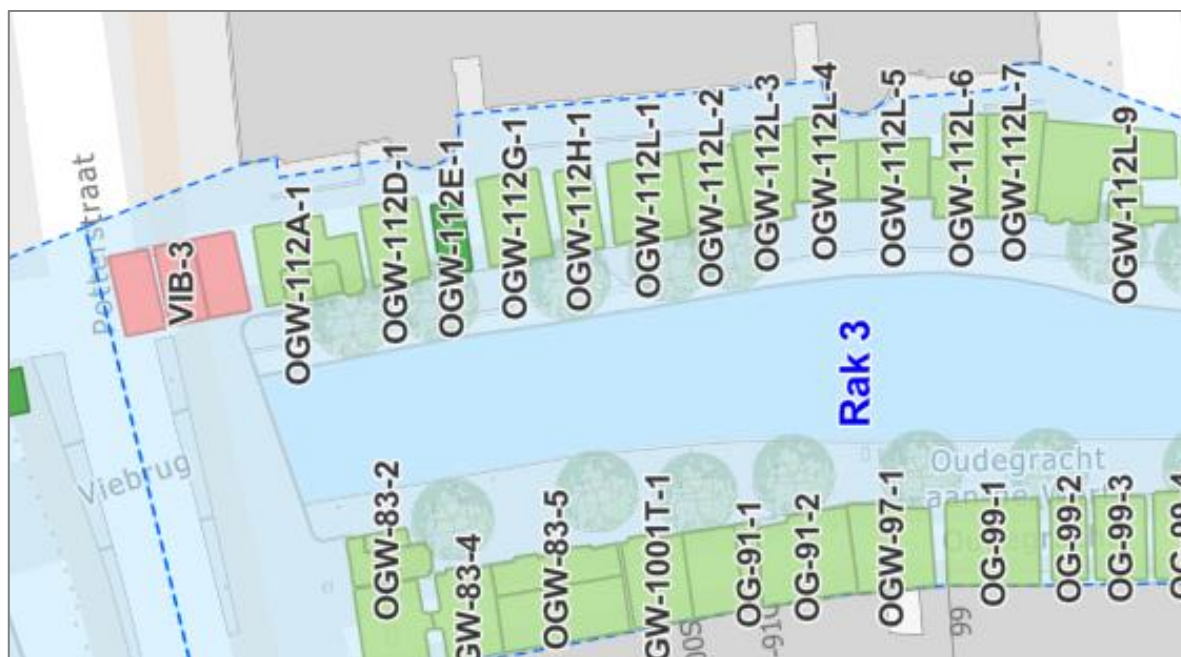
Figuur 1: Uitsnede wervenkadaster gemeente Utrecht

Daar de achterliggende panden ten behoeve van de bouw van het postkantoor gesloopt zijn hebben de kelders geen verbinding meer met achterliggende structuren. De kelders zijn veelal zichtbaar dichtgemetseld aan de achterzijde.

Te zien is dat 3 kelders onder het brughoofd terecht zijn gekomen ten tijde van het verbreden van de Viebrug (VIB-3). Deze kelders maken geen deel uit van deze verkenning.

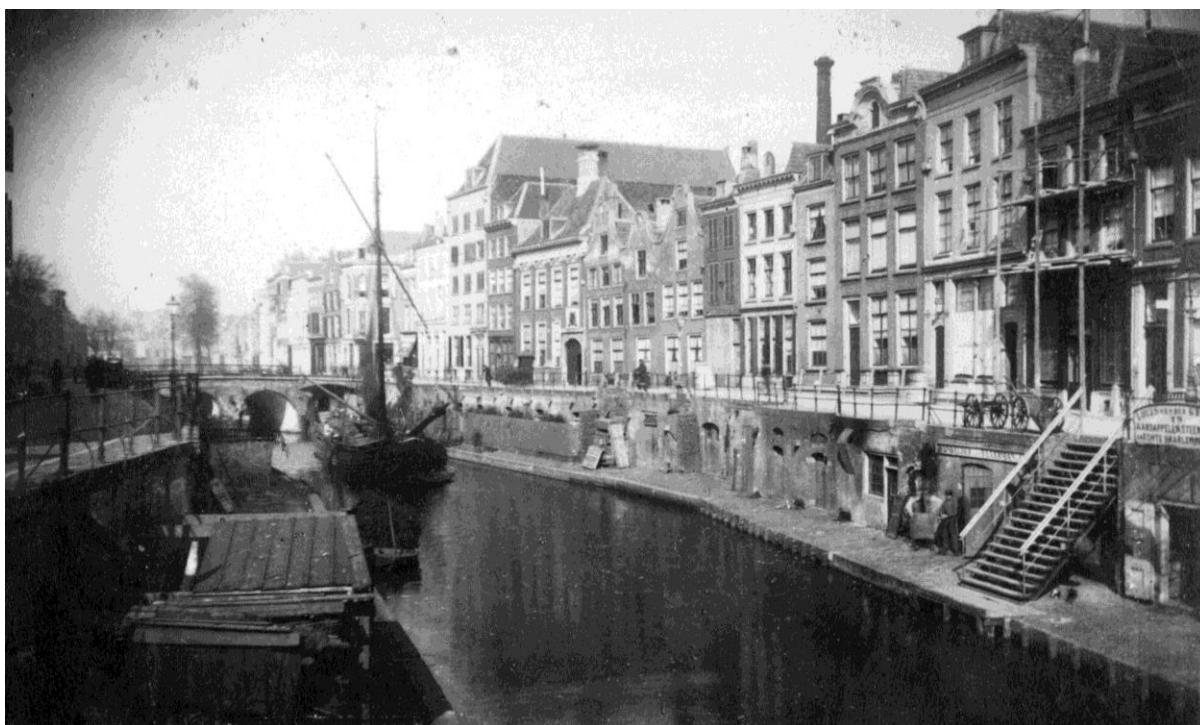
Figuur 4: Gezicht op Oudegracht 112 voordat de sloop ten behoeve van het postkantoor plaatsvindt

Daarbij valt op dat er diverse kelders afgesloten zijn bij het verbreden van de Viebrug; deze kelders zijn onder het landhoofd van de brug terecht gekomen en daarom niet meer toegankelijk.

De ingreep waarbij de verschillende panden aan dit deel van de Oudegracht gesloopt zijn om plaats te maken voor het postkantoor verklaart ook waarom de kelders geen achterliggende structuren meer hebben, dan wel dat deze structuren niet toegankelijk zijn. Dit is in diverse kelders te zien doordat de achterwand in een andere steensoort, een ander verband, en niet ingetand dichtgemetseld is. Dit neemt niet weg dat er nog structuren achter de kelders aanwezig kunnen zijn die momenteel niet waarneembaar zijn.

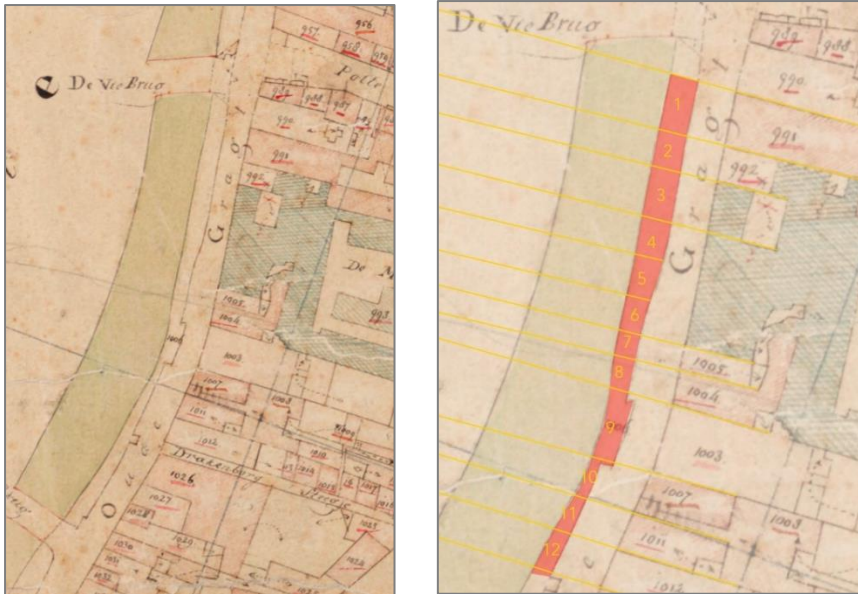
Figuur 7: Kadastrale minuut met in het blauw de Rijksmunt gemarkeerd, rechts de oorspronkelijke verkaveling

De enige sporen, met uitzondering van de kelders zelf die vandaag de dag nog zichtbaar zijn, dat er achter de kelders panden op de Oudegracht hebben gestaan zijn in het straatwerk van de werf gelegd. Hierin zijn de oude kadastrale grenzen gemarkeerd en krijgt elk 'kavel' een eigen legpatroon in het straatwerk.

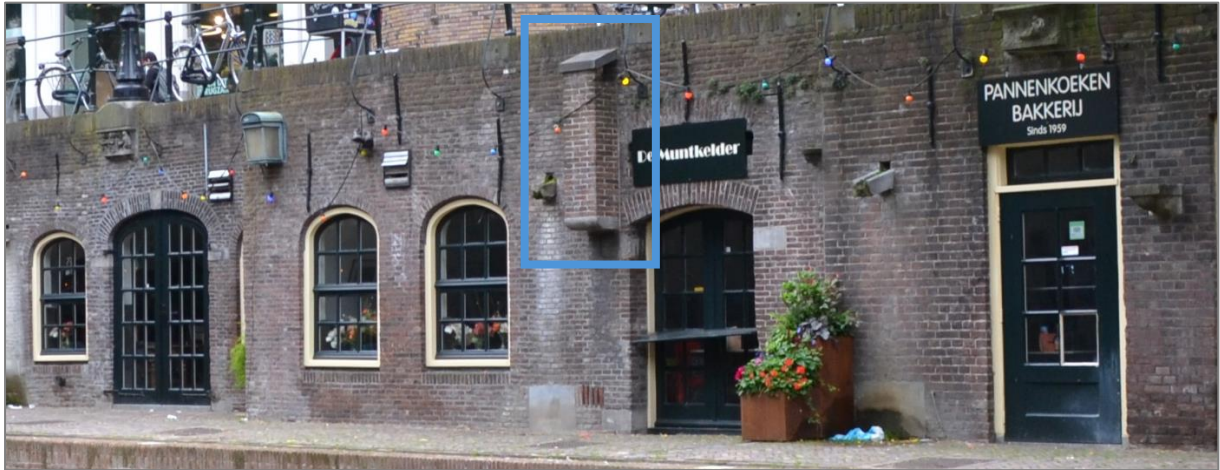
Het was niet ongebruikelijk dat er in werfkelders gewoond werd. Dit is te herleiden aan de aanwezigheid van een stookplaats in de kelder, en een rookgasafvoer aan de buitenzijde van de kelder ter hoogte van waar de gewelven bij elkaar komen. Aan de werfmuur was in dat geval een schoorsteen bevestigd. Of onderstaande schoorsteen ook daadwerkelijk gebruikt werd als rookgasafvoer voor een woning in de kelder is niet bewezen.

Figuur 11: Schoorsteen bevestigd aan de werfmuur

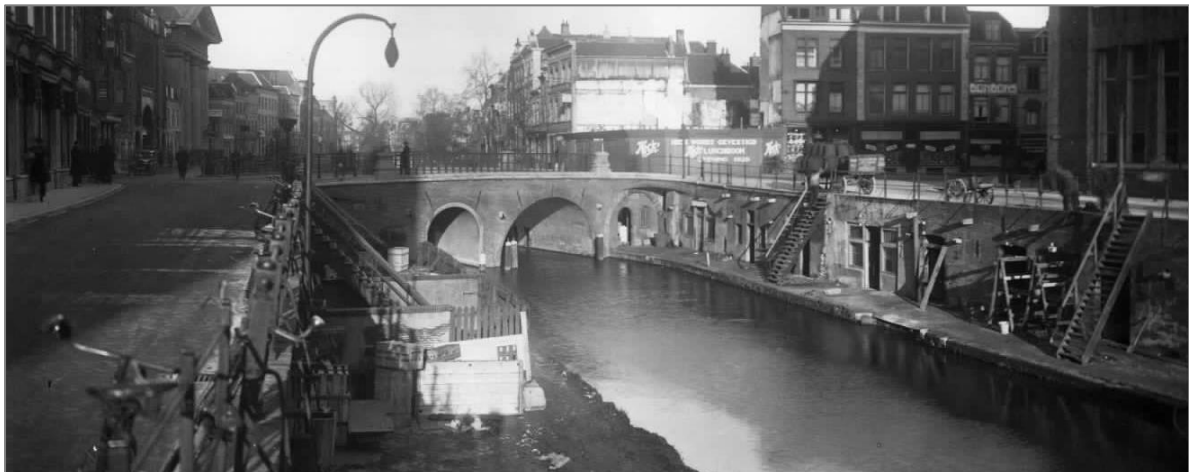
Figuur 12: Gezicht op Oudegracht 112 na de bouw van het postkantoor voordat de Viebrug verbreed wordt

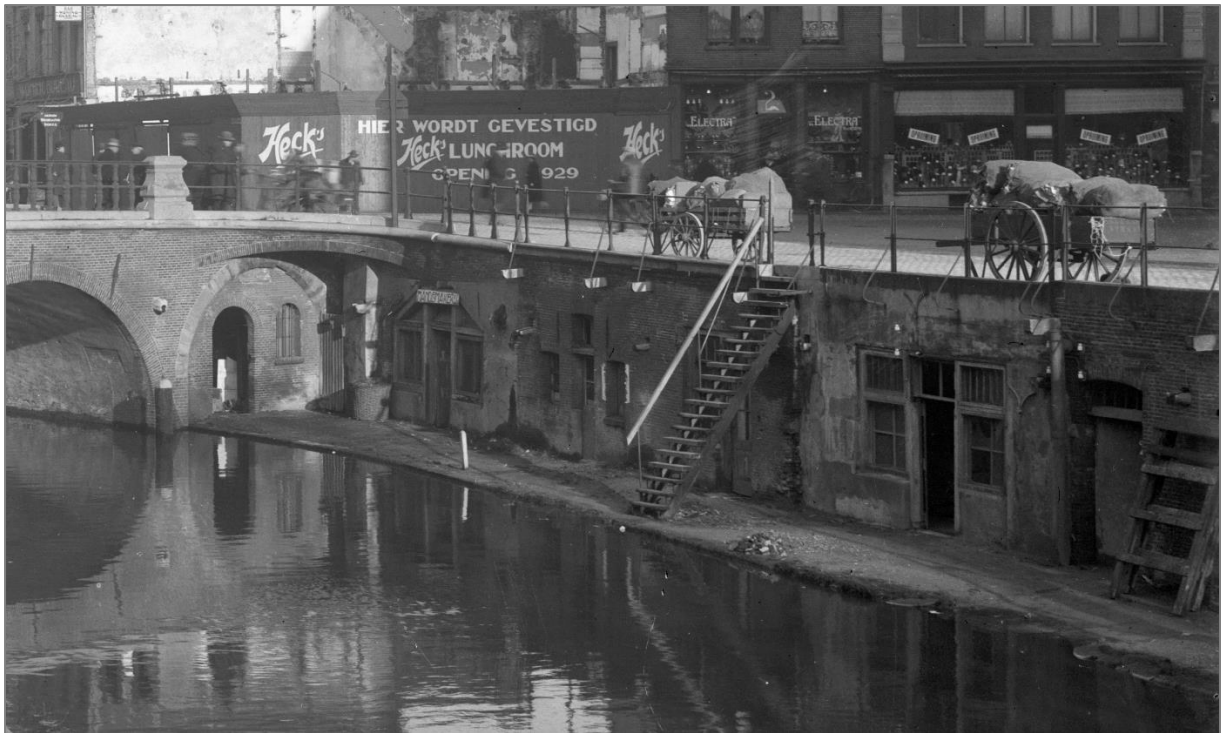
*Figuur 14: Gezicht op de Oudegracht 112 met de Viebrug voordat deze verbreed werd*

Op oud beeldmateriaal is te zien dat de gevel van de kelders ooit hersteld, dan wel opnieuw ingemetseld zijn. Ook de indeling is aangepast. Diverse deuren zijn van een enkele toegang verbreed tot een dubbele deur. Bovenstaande afbeelding laat de toestand zien voordat de verbreding van de Viebrug tot stand komt. In het wervenkadaster is te zien dat deze verbreding tot gevolg heeft dat de drie linkszijdige werfkelders vanaf de trap naar de werf onder het brughoofd terecht komen. De werfkelder met de enkele toegangsdeur en twee halfhoge zijlichten met gepleisterde gevel wordt daarbij aangepast tot het netstation met de betonnen constructie. Dit valt te herleiden door de naastgelegen kelder met enkele toegangsdeur waar een kalf in het kozijn boven de toegangsdeur zit. Deze deur is in dezelfde vorm nog altijd aanwezig in het huidige gevelbeeld.

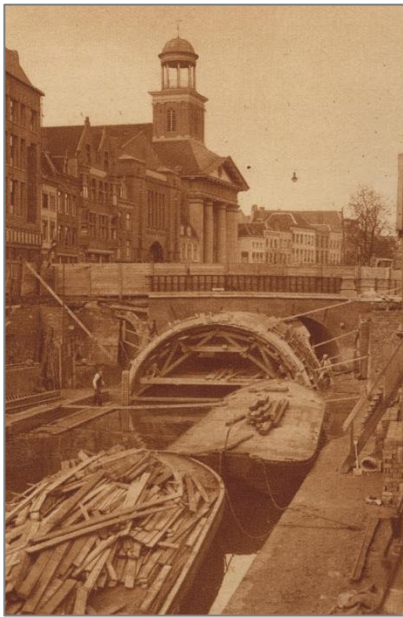
Figuur 15: Verbreden Viebrug

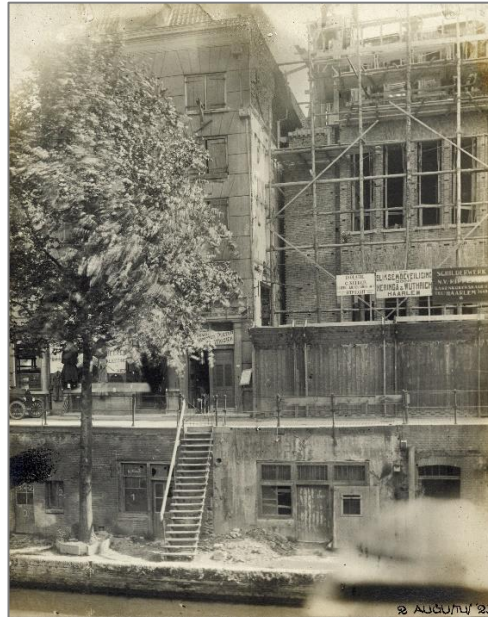
Figuur 16: Postkantoor in aanbouw

De foto van 2 augustus 1923 (Kappen en v.d. Velde) laat zien waar de kelders zich bevinden ten opzichte van het postkantoor wat op dat moment in aanbouw is. De enkele deur met tussendorpel zit bijna centraal onder de vierdelige raampartij. Op onderstaande foto van de huidige toestand is de deur op dezelfde positie te zien met daarnaast gelegen de drie toegangsdeuren tot het netstation.

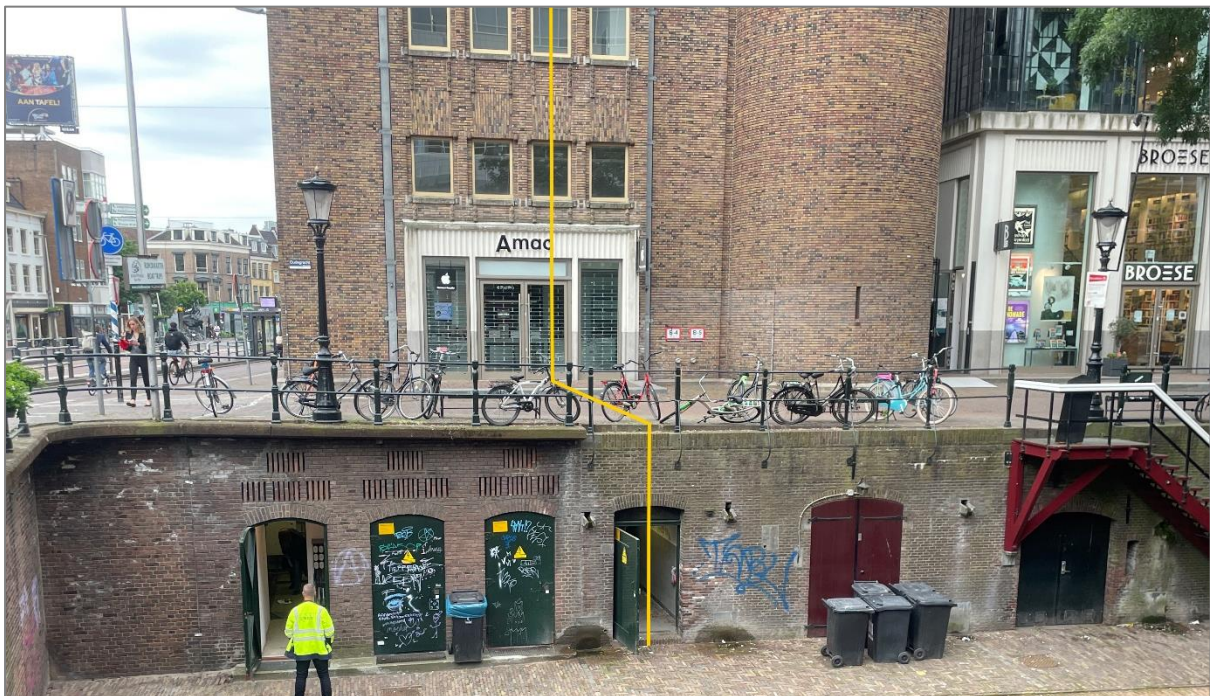
Figuur 17: Aangezicht kelders Oudegracht aan de Werf 112-A-B-C ten opzichte van het postkantoor

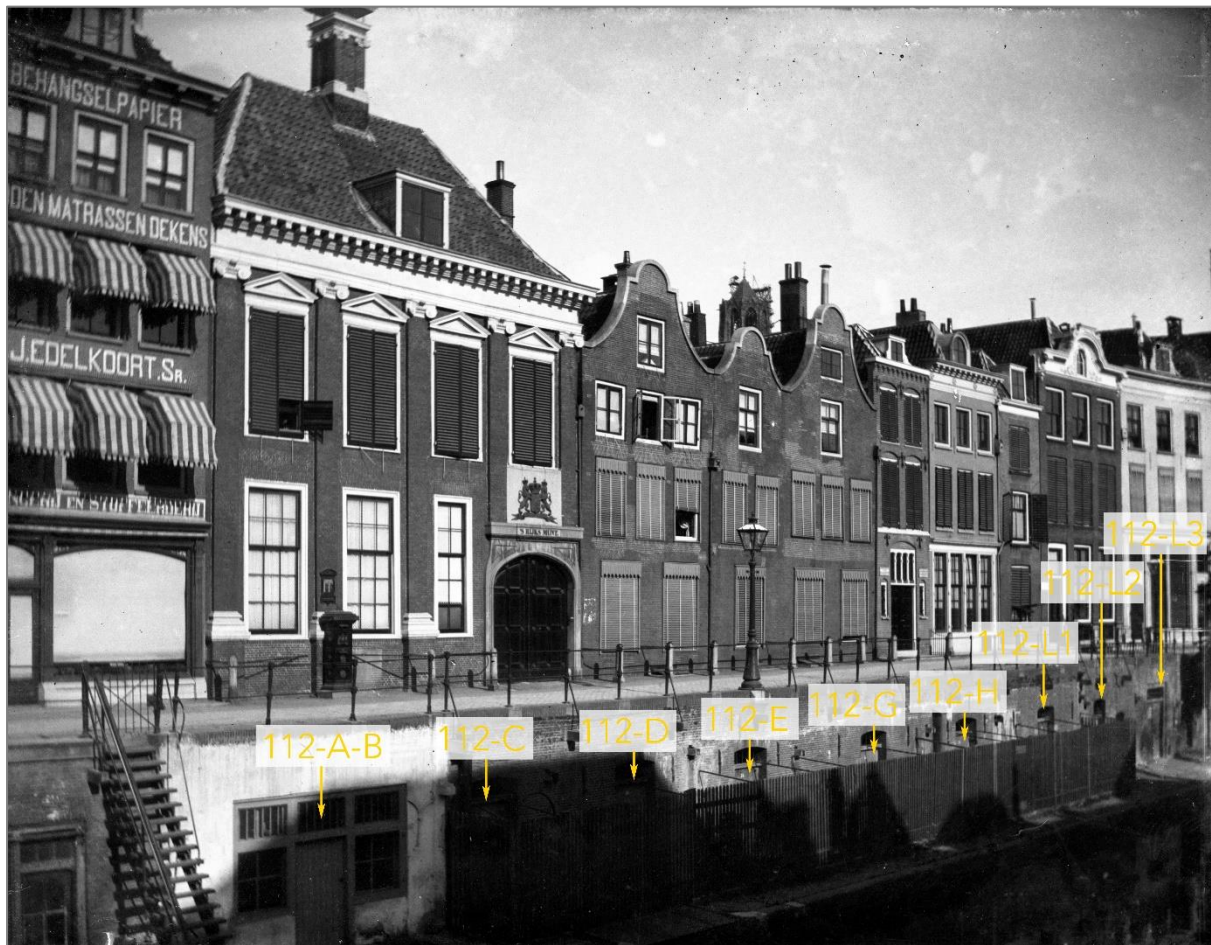
Figuur 18: Gezicht op de Oudegracht Weerdzijde 73-lager (Rijksmunt) voorzien van nieuwe huidige adressen

De kelders met nummer 112D en 112E worden respectievelijk gebruikt als opslag. 112D door Schuttevaer rondvaartbedrijf, en 112E door leegstandsbeheer, welke de kelder op het moment van schrijven gebruikt voor het opslaan van sup boards. Op bovenstaande foto is op basis van de eerdere analyse over de positie van de kelders gemarkeerd wat de huidige adressen zijn van de kelders. Te zien is dat 112D en 112E voor de bouw van het postkantoor ook in gebruik waren door de KNM. Dit valt op te maken uit het feit dat de betreffende gebouwen boven deze kelders gepositioneerd waren en door de omkadering van de kelders met een terreinafscheiding.

Zowel nummer 112D als nummer 112E hebben tegenwoordig een dubbele toegangsdeur. Dit was ten tijde van het gebruik door de KNM nog niet het geval. Destijds zag de toegang tot deze kelders er net zo uit als de naastgelegen kelders met nummer 112C en 112G, waarvan deze laatste de eerste kelders is die momenteel in gebruik is door restaurant 'de Oude Muntkelder' als opslag.

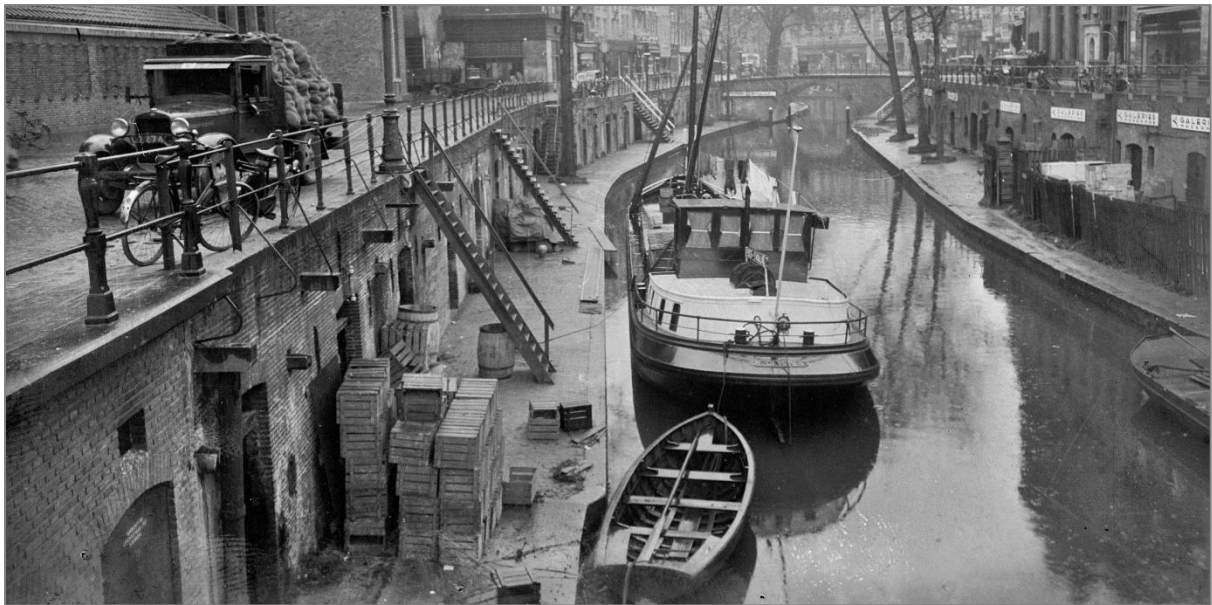
Figuur 19: Oudegracht vanaf de Viebrug zijde postkantoor

Bovenstaande foto toont de toestand rond 1950 na de oplevering van het postkantoor en het verbreden van de Viebrug. De toegangen tot de werfkelders lijken hier nog allen hetzelfde; een enkele deur met tussendorpel. De onderstaande foto toont de toestand in 1970 direct na de opening van het restaurant 'de Oude Muntkelder'. Hierin is te zien dat diverse gevelopeningen gewijzigd, verbreed of toegevoegd zijn. Waaronder kelder 112D waar in het wit een nieuwe dubbele pui met luiken te zien is. In deze kelder is ten tijde van het maken van deze foto een juwelier gevestigd.

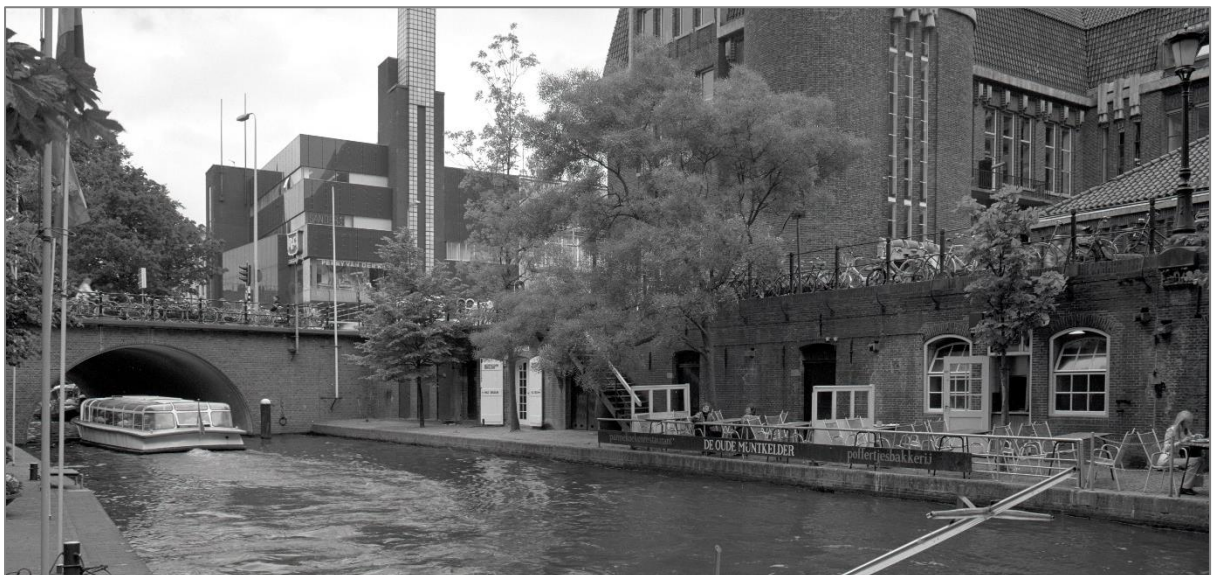
Figuur 20: Gezicht op restaurant de Oude Muntkelder kort na opening

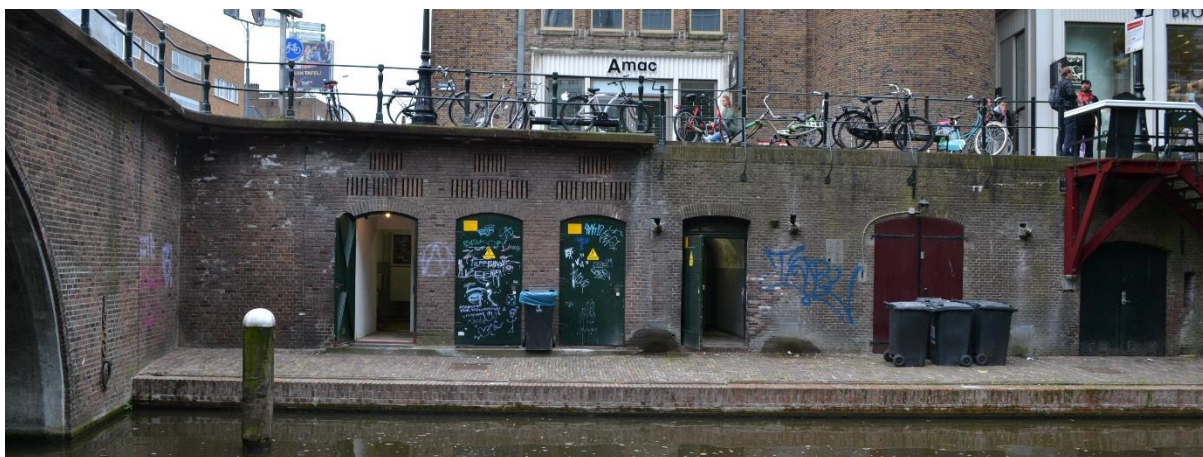
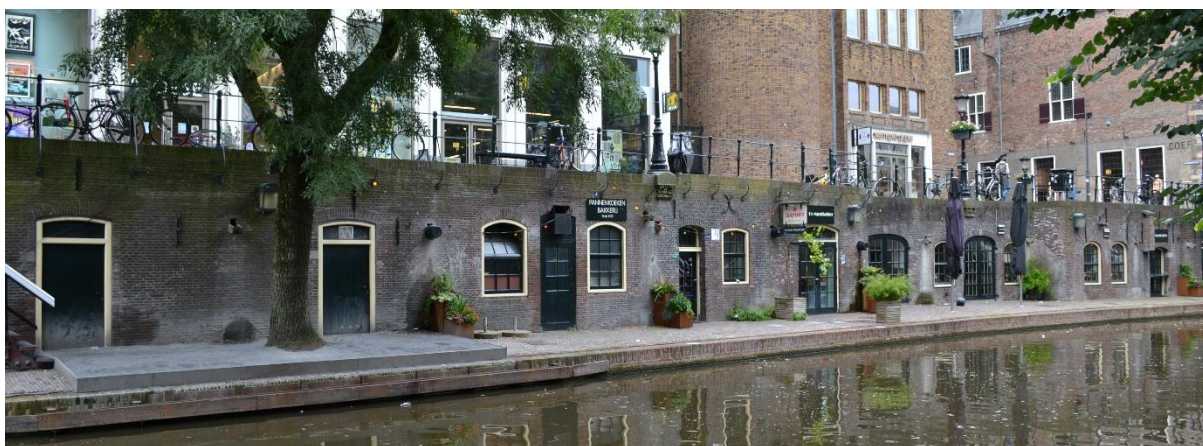
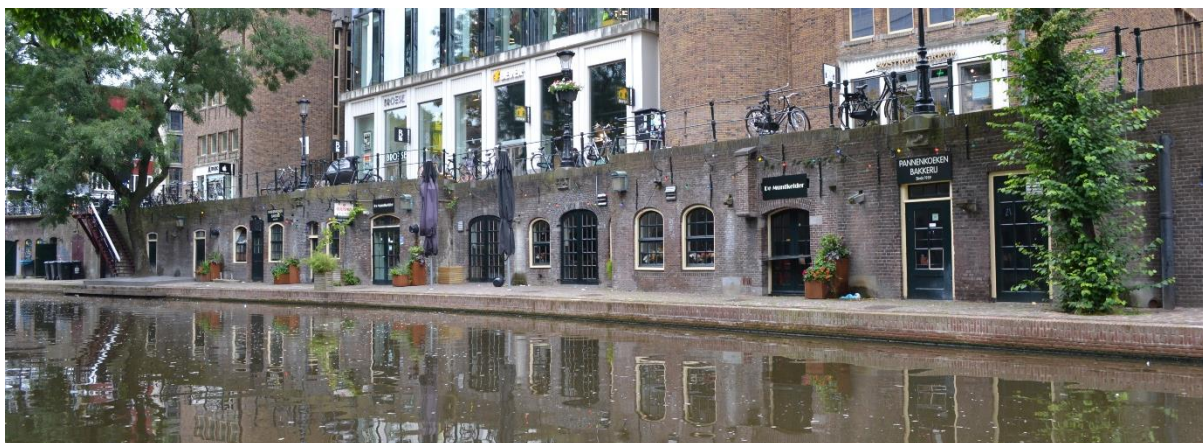
Figuur 22: bestaande toestand aangezicht werfmuur nummers 112A t/m 112-L8
