Hoe toegankelijk is Rechtbank Oost-Brabant - Leeghwaterlaan Den Bosch?

Op 19-4-2023 was onze Inspecteur Toegankelijkheid bij u op locatie voor een toegankelijkheidstoets. We willen u hierbij nogmaals van harte bedanken voor de gastvrijheid tijdens deze toets. We hebben de gegevens met zorg verwerkt en delen de tips graag in dit verbetervoorstel.

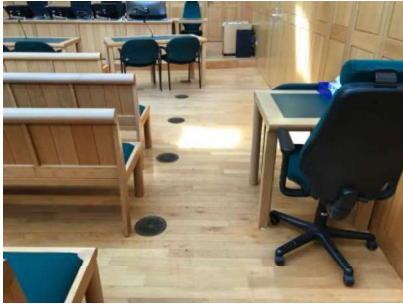
De deelnemersplek in zittingzaal K-P - Route gelijk/korter dan 20m

1. Er bevinden zich obstakels (die niet nagelvast zijn) op de route.

Hierdoor is de route naar de deelnemersplek in zittingzaal K-P lastig of niet te overbruggen voor bezoekers met een scootmobiel, rolstoel of rollator en voor bezoekers die slecht ter been zijn.

Verwijder of verplaats het obstakel/de obstakels.

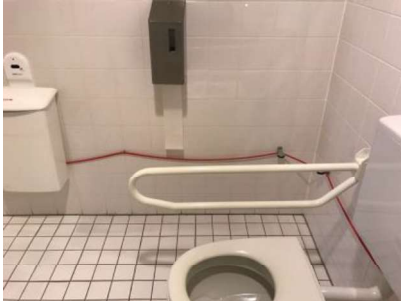
Het rolstoelvriendelijk toilet op de begane grond

2. De toiletrol hangt op 90cm reikwijdte vanaf het hart van de closetpot.

Hierdoor is de toiletrol voor bezoekers van het rolstoelvriendelijk toilet lastig bereikbaar.

Plaats de toiletrol in een houder binnen 65cm reikwijdte van het hart van de closetpot of bevestig een houder aan de armsteun indien aanwezig.

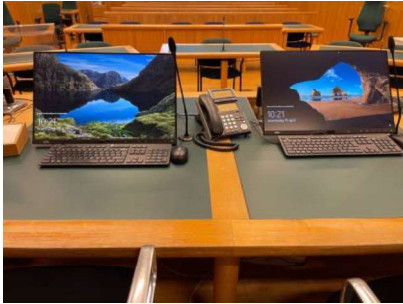
De medewerkers van de rechtbank in zittingzaal B, D-G en I - Tafel

3. De microfoon staat 60cm van de rand van de tafel.

Hierdoor is de microfoon niet of lastig te verstellen op de juiste hoogte voor bezoekers met een rolstoel.

Plaats binnen 40cm vanaf de rand van de tafel een, bij voorkeur verplaatsbare, microfoon die zelfstandig door de gebruiker te verplaatsen en bedienen is.

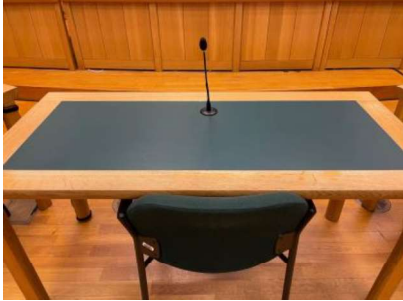
De deelnemersplek in zittingzaal B, D-G en I - Tafel

4. De microfoon staat 48cm van de rand van de tafel.

Hierdoor is de microfoon niet of lastig te verstellen op de juiste hoogte voor bezoekers met een rolstoel.

Plaats binnen 40cm vanaf de rand van de tafel een, bij voorkeur verplaatsbare, microfoon die zelfstandig door de gebruiker te verplaatsen en bedienen is.

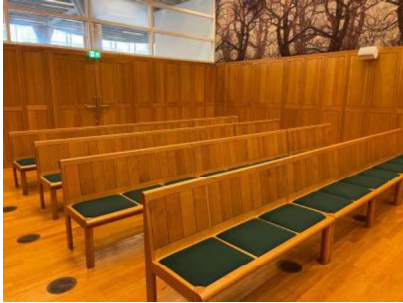
De publiektribune in zittingzaal B, D-G en I

5. Er zijn onvoldoende stoelen met rug- en armleuningen.

Hierdoor hebben bezoekers die slecht ter been zijn onvoldoende steun bij het zitten en opstaan.

Zorg ervoor dat minimaal 5% van de stoelen voor bezoekers (bij minder dan 20 stoelen, minimaal één) stoelen zijn met rug- en armleuningen. Let op; Dit geldt per functie in een ruimte.

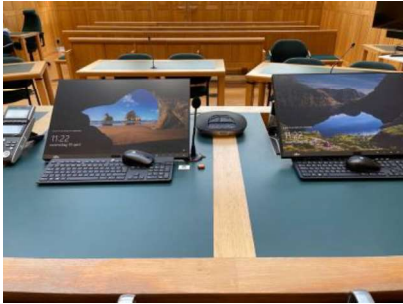
De medewerkers van de rechtbank in zittingzaal K-P - Tafel

6. De microfoon staat 60cm van de rand van de tafel.

Hierdoor is de microfoon niet of lastig te verstellen op de juiste hoogte voor bezoekers met een rolstoel.

Plaats binnen 40cm vanaf de rand van de tafel een, bij voorkeur verplaatsbare, microfoon die zelfstandig door de gebruiker te verplaatsen en bedienen is.

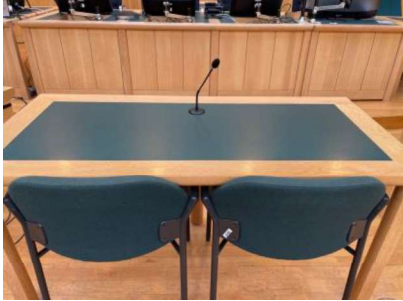
De deelnemersplek in zittingzaal K-P - Tafel

7. De microfoon staat 48cm van de rand van de tafel.

Hierdoor is de microfoon niet of lastig te verstellen op de juiste hoogte voor bezoekers met een rolstoel.

Plaats binnen 40cm vanaf de rand van de tafel een, bij voorkeur verplaatsbare, microfoon die zelfstandig door de gebruiker te verplaatsen en bedienen is.

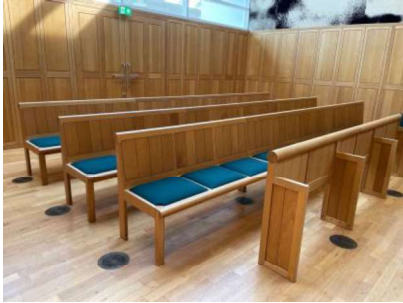
De publiektribune in zittingzaal K-P

8. Er zijn onvoldoende stoelen met rug- en armleuningen.

Hierdoor hebben bezoekers die slecht ter been zijn onvoldoende steun bij het zitten en opstaan.

Zorg ervoor dat minimaal 5% van de stoelen voor bezoekers (bij minder dan 20 stoelen, minimaal één) stoelen zijn met rug- en armleuningen. Let op; Dit geldt per functie in een ruimte.

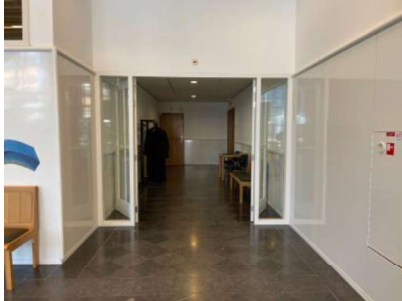
Het rolstoelvriendelijk toilet op de begane grond

9. Er ontbreekt bewegwijzering naar het rolstoelvriendelijk toilet.

Hierdoor is het rolstoelvriendelijk toilet lastig vindbaar.

Breng duidelijke bewegwijzering aan, haaks op de route, met tekst en pictogrammen.

Zorg voor contrasterende kleuren tussen letters en pictogrammen en het bord en tussen bord en achtergrond.

Geschikte kleurencombinaties: wit-zwart, wit-antraciet, geel-blauw, lichtgroen-donkerrood, lichtgroen-zwart. Ongeschikte kleurcombinaties zijn: rood-groen en rood-zwart.

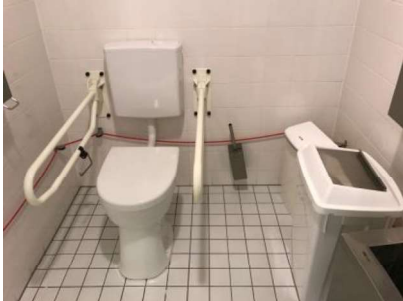
Het rolstoelvriendelijk toilet op de verdieping -1

10. Er bevindt zich een obstakel in de transferruimte naast de closetpot.

Hierdoor kunnen niet alle bezoekers met een rolstoel een zijwaartse transfer maken.

Verwijder het obstakel uit de transferruimte naast de closetpot.

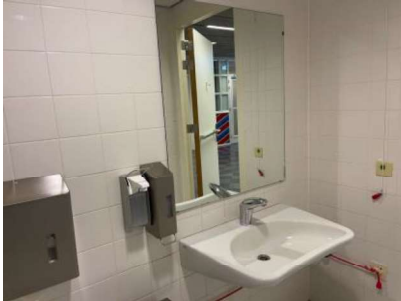
Het rolstoelvriendelijk toilet op de verdieping -1

11. De wastafel is tot 65cm hoogte vrij onderrijdbaar.

Hierdoor kunnen bezoekers met een rolstoel niet optimaal gebruik maken van de wastafel.

Verplaats de wastafel (of installeer een nieuwe wastafel) zodanig dat de hoogte van de onderzijde zich bevindt op 70cm (gemeten op 15cm diep, vanaf de voorrand van de wastafel gemeten).

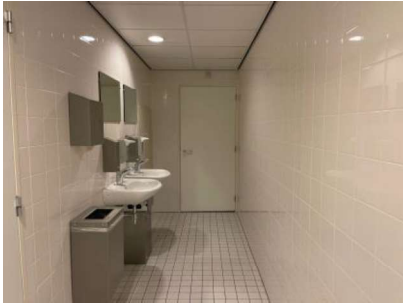
Het rolstoelvriendelijke toilet op verdieping 1 - Route gelijk/korter dan 20m

12. De vrije draaicirkel is 140cm tot 30cm hoogte van de vloer.

Hierdoor is er onvoldoende manoeuvreerruimte voor bezoekers met een rolstoel of rollator.

Zorg voor een vrije draaicirkel van minimaal 150cm tot 30cm hoogte van de vloer (tussen vaste objecten). Daarboven mag deze 15cm minder zijn.

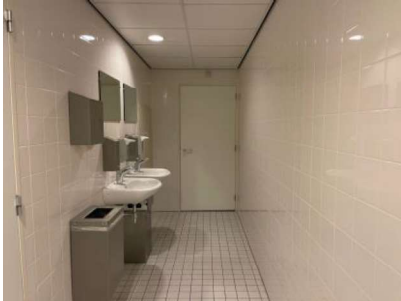
Het rolstoelvriendelijke toilet op verdieping 1

13. Er ontbreekt op of naast de deur een vermelding van het rolstoelvriendelijk toilet.

Hierdoor is het rolstoelvriendelijk toilet lastig vindbaar.

Breng op of naast de deur een vermelding aan van het rolstoelvriendelijk toilet.

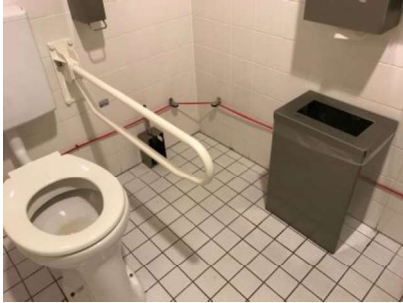
Het rolstoelvriendelijke toilet op verdieping 1

14. Er bevindt zich een obstakel in de transferruimte naast de closetpot.

Hierdoor kunnen niet alle bezoekers met een rolstoel een zijwaartse transfer maken.

Verwijder het obstakel uit de transferruimte naast de closetpot.

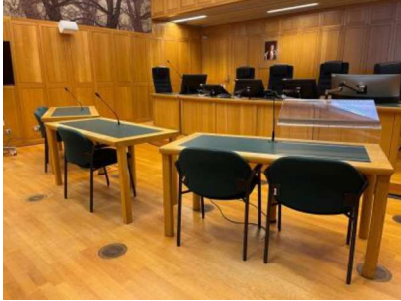
De deelnemersplek in zittingzaal B, D-G en I - Tafel

15. Er ontbreken stoelen zonder armlenningen.

Hierdoor zijn de zitplaatsen niet integraal toegankelijk voor mensen met obesitas.

Zorg ervoor dat minimaal 5% van de stoelen voor bezoekers (bij minder dan 20 stoelen, minimaal één) stoelen zijn zonder armlenningen. De stoelen dienen een zithoogte te hebben tussen 45 en 50cm. Let op; Dit geldt per functie in een ruimte.

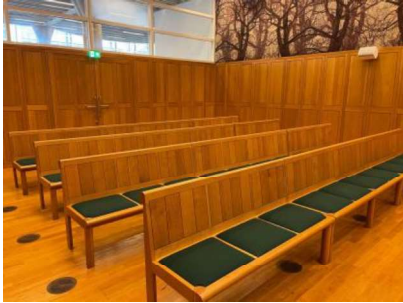
De publiektribune in zittingzaal B, D-G en I

16. Er zijn onvoldoende stoelen met rug- en armleuningen.

Hierdoor hebben bezoekers die slecht ter been zijn onvoldoende steun bij het zitten en opstaan.

Zorg ervoor dat minimaal 5% van de stoelen voor bezoekers (bij minder dan 20 stoelen, minimaal één) stoelen zijn met rug- en armleuningen **EN** de stoelen dienen een zithoogte te hebben tussen 45 en 50cm. Let op; Dit geldt per functie in een ruimte.

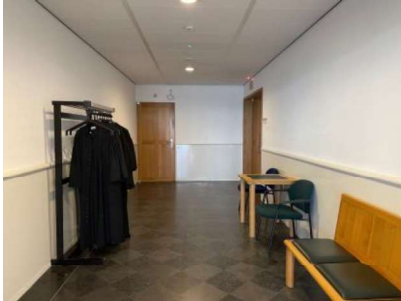
Zittingzaal C en H

17. Het loopoppervlak is onvoldoende verlicht.

Hierdoor is er valgevaar voor met name slechtziende bezoekers.

Zorg voor goed verlichte routes met minimaal 100 lux lichtsterkte op het loopoppervlak.

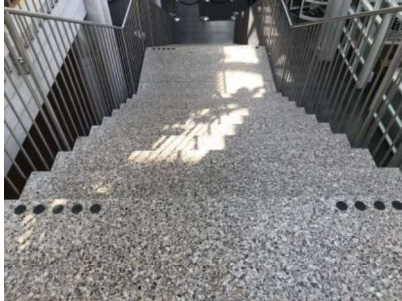
Zittingzaal K-P - Trap

18. Er ontbreekt hoog contrasterende markering op de traptreden.

Hierdoor is er valgevaar voor met name slechtziende bezoekers.

Breng een visueel contrasterende streep aan van 4cm tot 5cm (of maximaal 6,5cm) over de voorrand van de aantrede van een trede, over de volle breedte van de trede, met de LRV van het lichtere oppervlak ≥ 50 punten, (verschil in LRV ≥ 60 punten). De visueel contrasterende streep mag maximaal 1cm lager op het stootbord terugkeren. De visuele indicator op de aantrede mag maximaal 1,5cm vanaf de voorkant van de neus terug liggen.

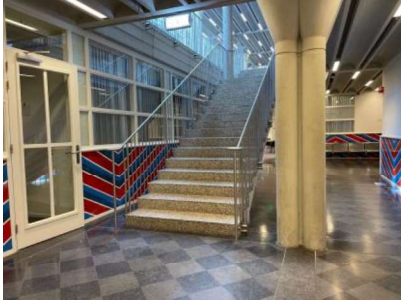
Zittingzaal K-P - Trap

19. De bovenzijde van de leuning bevindt zich op 95cm.

Hierdoor kunnen bezoekers die slecht ter been zijn de trap lastig of niet gebruiken.

Realiseer een leuning aan beide zijden van de trap op 85–90cm hoogte (gemeten loodrecht van voorkant aantrede tot bovenzijde leuning).

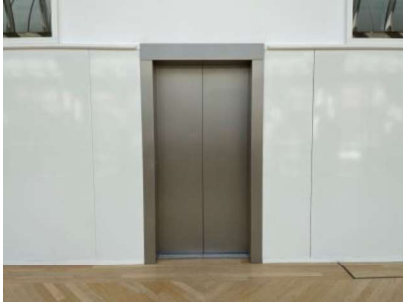
Zittingzaal K-P - Lift

20. Er ontbreekt een akoestische verdiepingsmelder in de lift.

Hierdoor kunnen bezoekers met een visuele beperking niet zelfstandig gebruik maken van de lift.

Zorg voor een akoestische verdiepingsmelder in de lift, met een volume tussen de 35-65dB.

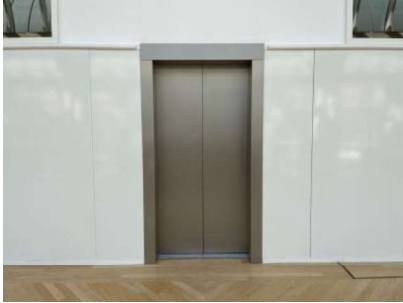
Zittingzaal K-P - Lift

21. De liftcabine heeft te zwakke verlichting.

Hierdoor kunnen slechtziende bezoekers zich moeilijk oriënteren.

Zorg voor een goed verlichte liftcabine met minimaal 100 lux lichtsterkte. Bij voorkeur 200 lux lichtsterkte op de liftbediening en 100 lux op vloerniveau.

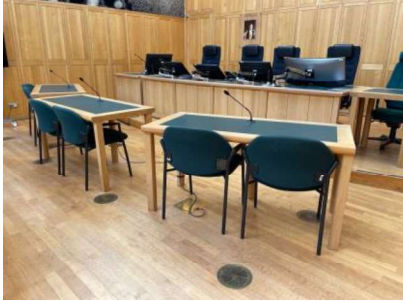
De deelnemersplek in zittingzaal K-P - Tafel

22. Er ontbreken stoelen zonder armléuningén.

Hierdoor zijn de zitplaatsen niet integraal toegankelijk voor mensen met obesitas.

Zorg ervoor dat minimaal 5% van de stoelen voor bezoekers (bij minder dan 20 stoelen, minimaal één) stoelen zijn zonder armléuningén. De stoelen dienen een zithoogte te hebben tussen 45 en 50cm. Let op; Dit geldt per functie in een ruimte.

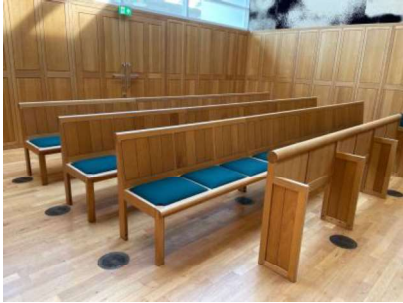
De publiektribune in zittingzaal K-P

23. Er zijn onvoldoende stoelen met rug- en armleuningen.

Hierdoor hebben bezoekers die slecht ter been zijn onvoldoende steun bij het zitten en opstaan.

Zorg ervoor dat minimaal 5% van de stoelen voor bezoekers (bij minder dan 20 stoelen, minimaal één) stoelen zijn met rug- en armleuningen **EN** de stoelen dienen een zithoogte te hebben tussen 45 en 50cm. Let op; Dit geldt per functie in een ruimte.

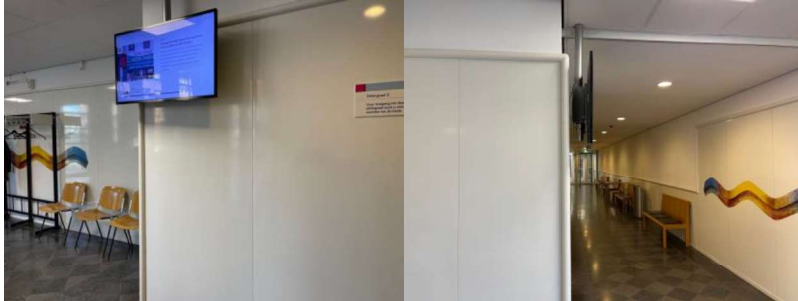
Zittingzaal 1-6 en 7-12 - Route gelijk/korter dan 20m

24. Er bevindt zich een obstakel zonder veiligheidsafscherming op de route.

Hierdoor is er valgevaar voor met name bezoekers met een visuele beperking.

Zorg voor een veiligheidsafscherming, zoals een plint, trottoirband of een rail om met een taststok tegen te tikken, geplaatst onder elk object dat in de route uitsteekt of uitspringt op een hoogte van meer dan 10cm. Kies een veiligheidsafscherming met een contrasterende kleur, zodat deze duidelijk zichtbaar is ten opzichte van de omgeving. Geschikte kleurencombinaties: wit-zwart, wit-antraciet, geel-blauw, lichtgroen-donkerrood, lichtgroen-zwart. De soorten veiligheidsafscherming:

- beschermende plint, trottoirband of soortgelijke barrière op een hoogte van ten minste 10cm en maximaal 10cm terug gelegen ten opzichte van de voorzijde van het uitstekende of uitspringende object;
- rail om met een taststok tegen te tikken, met de onderzijde maximaal 10cm boven de grond; of
- beveiliging met een vleugelconstructie, zoals vleugelwanden of zijschotten, indien er vrije ruimte nodig is onder het object, waarbij de onderrand zich niet op een grotere hoogte dan 30cm boven de grond of het vloeroppervlak bevindt en ononderbroken doorloopt tot 100cm boven de grond of het vloeroppervlak.

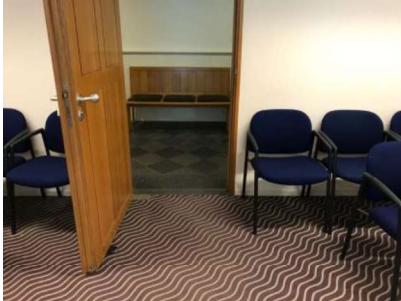
Zittingzaal 1-6 en 7-12 - Handmatige toegangsdeur

25. De vrije opstelruimte aan de trekzijde van de deur is 0cm breed.

Hierdoor is het lastig voor bezoekers met een scootmobiel, rolstoel of rollator om de deur zelfstandig te openen.

Onderzoek de mogelijkheden om het obstakel te verwijderen zodat een vrije opstelruimte van minimaal 50cm breed en 120cm diep aan de slotzijde van de deur ontstaat, aan de trekzijde van de deur. Aan de duwzijde van de deur, aan de slotzijde dient er een vrije opstelruimte te zijn van minimaal 35cm breed en 120cm lang. Indien dat niet mogelijk is, installeer dan een automatische deurdranger zodat de opstelruimte niet meer nodig is.

Let bij het plaatsen van een automatische bedienknop op de volgende punten:

- een hoogte van 70-135cm;
- tenminste 50cm horizontaal uit een inwendige hoek geplaatst;
- voor de bedieningsknop een vrij toegankelijk gebruiksvlak aanwezig van tenminste 90 x 120cm;
- het draaivlak van de deur valt niet samen met het gebruiksvlak;
- met contrasterende kleuren tussen de knop en de achtergrond. Geschikte kleurencombinaties: wit-zwart, wit-antraciet, geel-blauw, lichtgroen-donkerrood, lichtgroen-zwart.

Indien nodig zorg dat er bij de installatie van deze deurdranger rekening wordt gehouden met het brandveiligheidssysteem en toegangscontrole systeem. Overleg met de beheerder of contactpersoon van de locatie over de daadwerkelijke uitvoering.

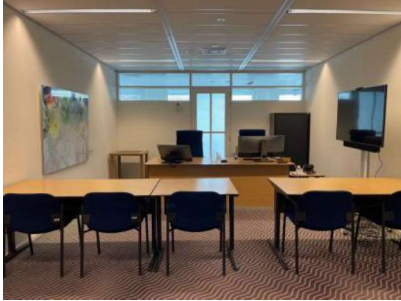
De deelnemersplek in zittingzaal 1-6 en 7-12 - Tafel

26. Er ontbreken stoelen zonder armlenningen.

Hierdoor zijn de zitplaatsen niet integraal toegankelijk voor mensen met obesitas.

Zorg ervoor dat minimaal 5% van de stoelen voor bezoekers (bij minder dan 20 stoelen, minimaal één) stoelen zijn zonder armlenningen. De stoelen dienen een zithoogte te hebben tussen 45 en 50cm. Let op; Dit geldt per functie in een ruimte.

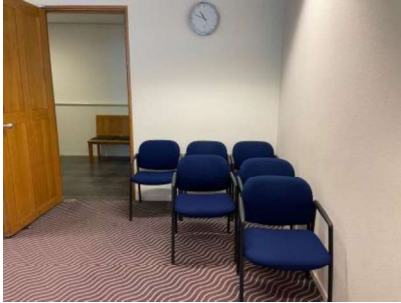
De publiektribune in zittingzaal 1-6 en 7-12

27. Er ontbreken stoelen zonder armlenningen.

Hierdoor zijn de zitplaatsen niet integraal toegankelijk voor mensen met obesitas.

Zorg ervoor dat minimaal 5% van de stoelen voor bezoekers (bij minder dan 20 stoelen, minimaal één) stoelen zijn zonder armlenningen. De stoelen dienen een zithoogte te hebben tussen 45 en 50cm. Let op; Dit geldt per functie in een ruimte.

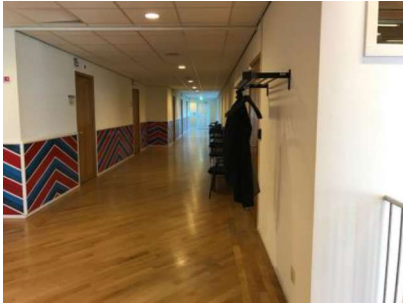
Zittingzaal 13-19 en 20-26 - Route gelijk/korter dan 20m

28. Er bevindt zich een obstakel zonder veiligheidsafscherming op de route.

Hierdoor is er valgevaar voor met name bezoekers met een visuele beperking.

Zorg voor een veiligheidsafscherming, zoals een plint, trottoirband of een rail om met een taststok tegen te tikken, geplaatst onder elk object dat in de route uitsteekt of uitspringt op een hoogte van meer dan 10cm. Kies een veiligheidsafscherming met een contrasterende kleur, zodat deze duidelijk zichtbaar is ten opzichte van de omgeving. Geschikte kleurencombinaties: wit-zwart, wit-antraciet, geel-blauw, lichtgroen-donkerrood, lichtgroen-zwart. De soorten veiligheidsafscherming:

- beschermende plint, trottoirband of soortgelijke barrière op een hoogte van ten minste 10cm en maximaal 10cm terug gelegen ten opzichte van de voorzijde van het uitstekende of uitspringende object;
- rail om met een taststok tegen te tikken, met de onderzijde maximaal 10cm boven de grond; of
- beveiliging met een vleugelconstructie, zoals vleugelwanden of zijschotten, indien er vrije ruimte nodig is onder het object, waarbij de onderrand zich niet op een grotere hoogte dan 30cm boven de grond of het vloeroppervlak bevindt en ononderbroken doorloopt tot 100cm boven de grond of het vloeroppervlak.

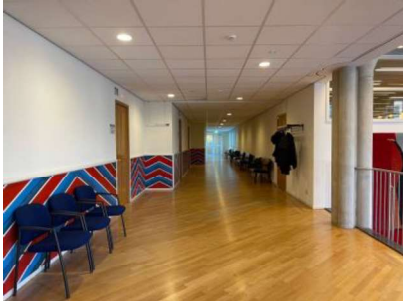
Zittingzaal 13-19 en 20-26

29. Het loopoppervlak is onvoldoende verlicht.

Hierdoor is er valgevaar voor met name slechtziende bezoekers.

Zorg voor goed verlichte routes met minimaal 100 lux lichtsterkte op het loopoppervlak.

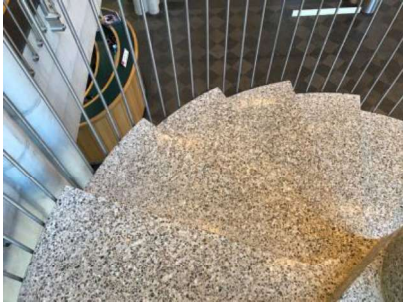
Zittingzaal 13-19 en 20-26 - Trap

30. Er ontbreekt hoog contrasterende markering op de traptreden.

Hierdoor is er valgevaar voor met name slechtziende bezoekers.

Breng een visueel contrasterende streep aan van 4cm tot 5cm (of maximaal 6,5cm) over de voorrand van de aantrede van een trede, over de volle breedte van de trede, met de LRV van het lichtere oppervlak ≥ 50 punten, (verschil in LRV ≥ 60 punten). De visueel contrasterende streep mag maximaal 1cm lager op het stootbord terugkeren. De visuele indicator op de aantrede mag maximaal 1,5cm vanaf de voorkant van de neus terug liggen.

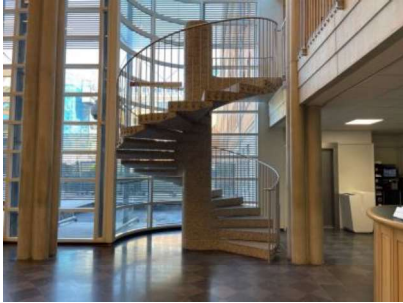
Zittingzaal 13-19 en 20-26 - Trap

31. Er ontbreekt een leuning aan beide zijden van de trap.

Hierdoor kunnen bezoekers die slecht ter been zijn de trap lastig of niet gebruiken.

Realiseer een leuning aan beide zijden van de trap op 85–90cm hoogte (gemeten loodrecht van voorkant aantrede tot bovenzijde leuning).

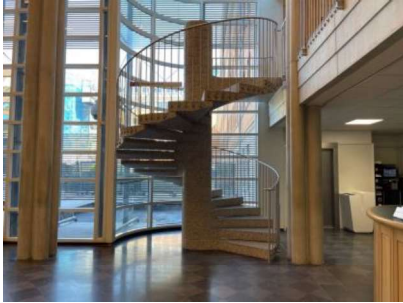
Zittingzaal 13-19 en 20-26 - Trap

32. De bovenzijde van de leuning bevindt zich op 100cm.

Hierdoor kunnen bezoekers die slecht ter been zijn de trap lastig of niet gebruiken.

Realiseer een leuning aan beide zijden van de trap op 85–90cm hoogte (gemeten loodrecht van voorkant aantrede tot bovenzijde leuning).

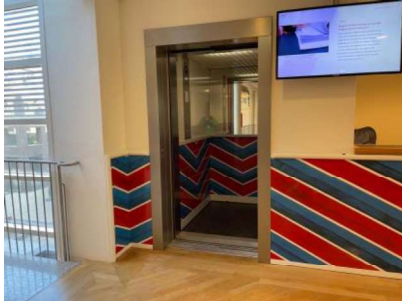
Zittingzaal 13-19 en 20-26 - Lift

33. Er ontbreekt een akoestische verdiepingsmelder in de lift.

Hierdoor kunnen bezoekers met een visuele beperking niet zelfstandig gebruik maken van de lift.

Zorg voor een akoestische verdiepingsmelder in de lift, met een volume tussen de 35-65dB.

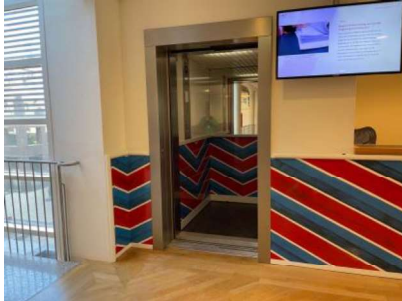
Zittingzaal 13-19 en 20-26 - Lift

34. De liftcabine heeft te zwakke verlichting.

Hierdoor kunnen slechtziende bezoekers zich moeilijk oriënteren.

Zorg voor een goed verlichte liftcabine met minimaal 100 lux lichtsterkte. Bij voorkeur 200 lux lichtsterkte op de liftbediening en 100 lux op vloerniveau.

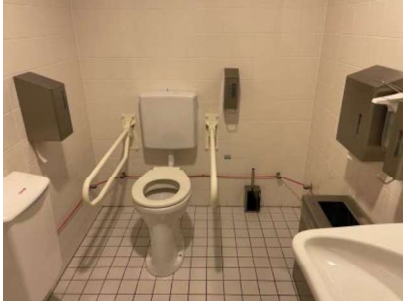
Het rolstoelvriendelijke toilet op verdieping 1

37. De vrije transferruimte naast de closetpot is 87cm.

Hierdoor kunnen niet alle bezoekers met een rolstoel een transfer maken.

Zorg voor een vrije transferruimte van minimaal 90cm x 120cm naast de closetpot tot de muur.
