RESULTATEN PROEFREVISIE GVB

**HVAC CAB UNIT
METRO M5
V1.0**

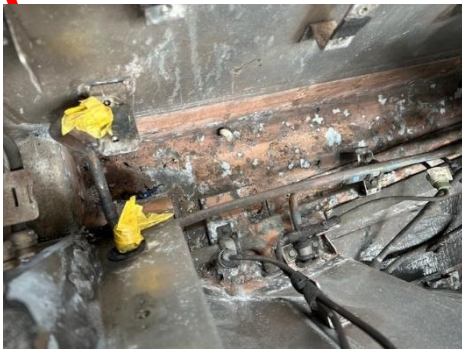
HVAC UNIT ALGEMEEN

Omschrijving uitgebreid	HVAC unit GVB/M5			
Art nr GVB				
Art nr BRO	HV01640R			
Functionele toestand opname	Binnenzijde corrosie aanwezig			
Meetwaarden				
Visuele toestand algemeen/uitgebreid	<ul style="list-style-type: none"> Unit ziet er aan de buitenzijde schoon uit. Buitenzijde is beplakt met isolatie dit ziet er nog goed uit en is niet nodig om bij alle HVAC's te vervangen. Condensor gedeelte is gecorrodeerd. ➤ ADVIES: Binnenzijde bodem behandelen

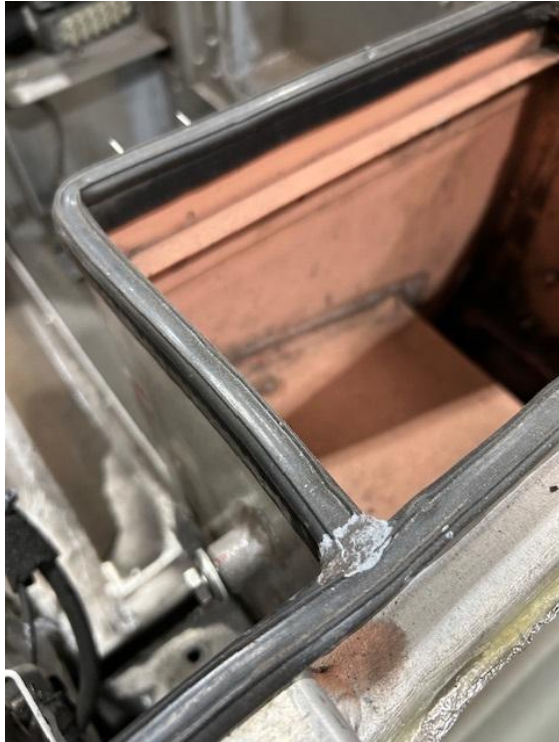
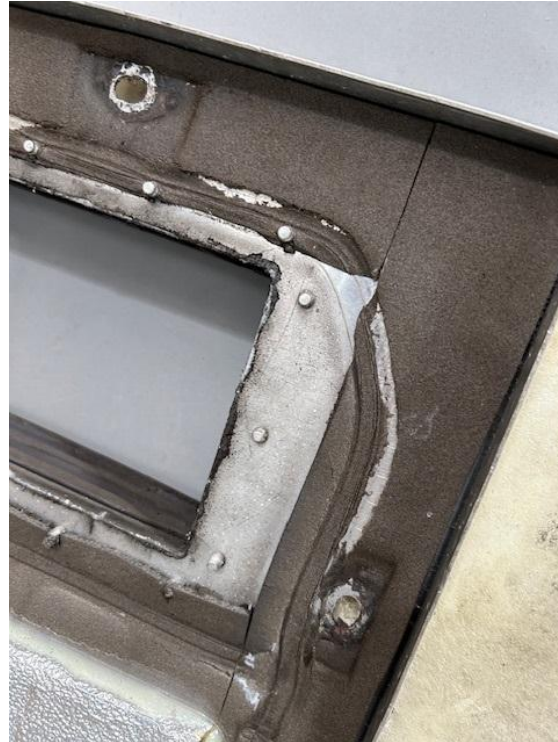
AFDICHTINGEN

Omschrijving uitgebreid	Afdichtingen (kantprofiel en schuimband)	
Art nr GVB		
Art nr BRO		
Functionele toestand opname	Sluit het luik goed af in huidige toestand ondanks beschadigingen.	
Meetwaarden	Kantprofiel	Lengte: ±6mtr
	Schuim deksel (50x3mm)	Lengte: ±6mtr
Visuele toestand algemeen/uitgebreid	<ul style="list-style-type: none">• Het kantprofiel is op bepaalde locatie wel vervormd en beschadigd<ul style="list-style-type: none">➤ ADVIES: Vervangen tijdens revisie• Schuim in deksel heeft aanzienlijke afdrucken waardoor de werking van dit materiaal niet meer optimaal is.<ul style="list-style-type: none">➤ ADVIES: Vervangen tijdens revisie

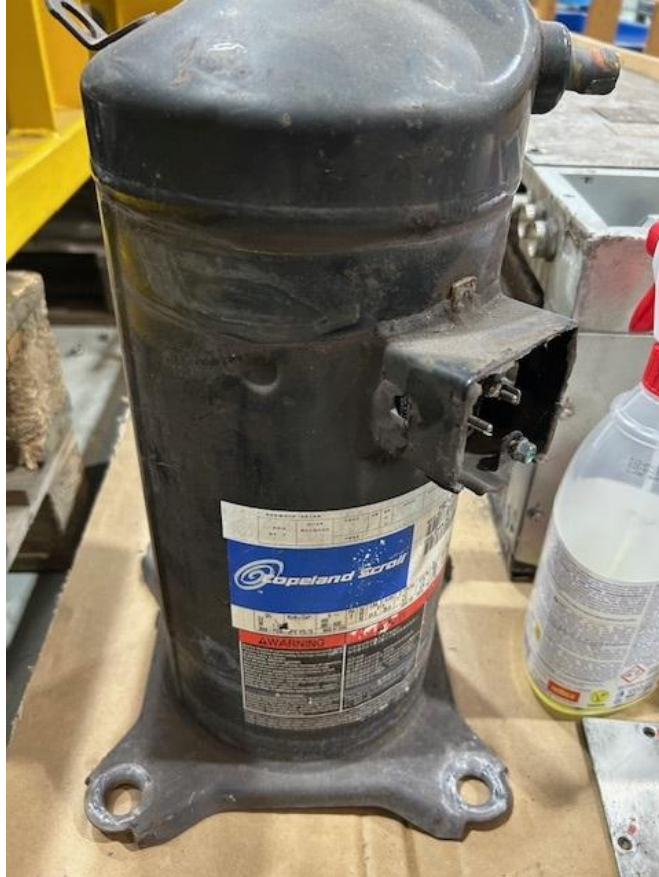
COMPRESSOR

Omschrijving uitgebreid	Compressor (DISCUSSIE PUNT)			
Art nr GVB				
Art nr BRO				
Functionele toestand opname	Werkt naar behoren. Olie test in orde geen verzuring aanwezig.			
Meetwaarden				
Visuele toestand algemeen/uitgebreid	<ul style="list-style-type: none"> • Compressor toont visueel geen gebreken, olie is oké. Om einde levensduur te halen preventief vervangen bij revisie. ➤ ADVIES: Vervangen tijdens revisie voor alternatief. LET OP: Huidige type compressor niet meer leverbaar.

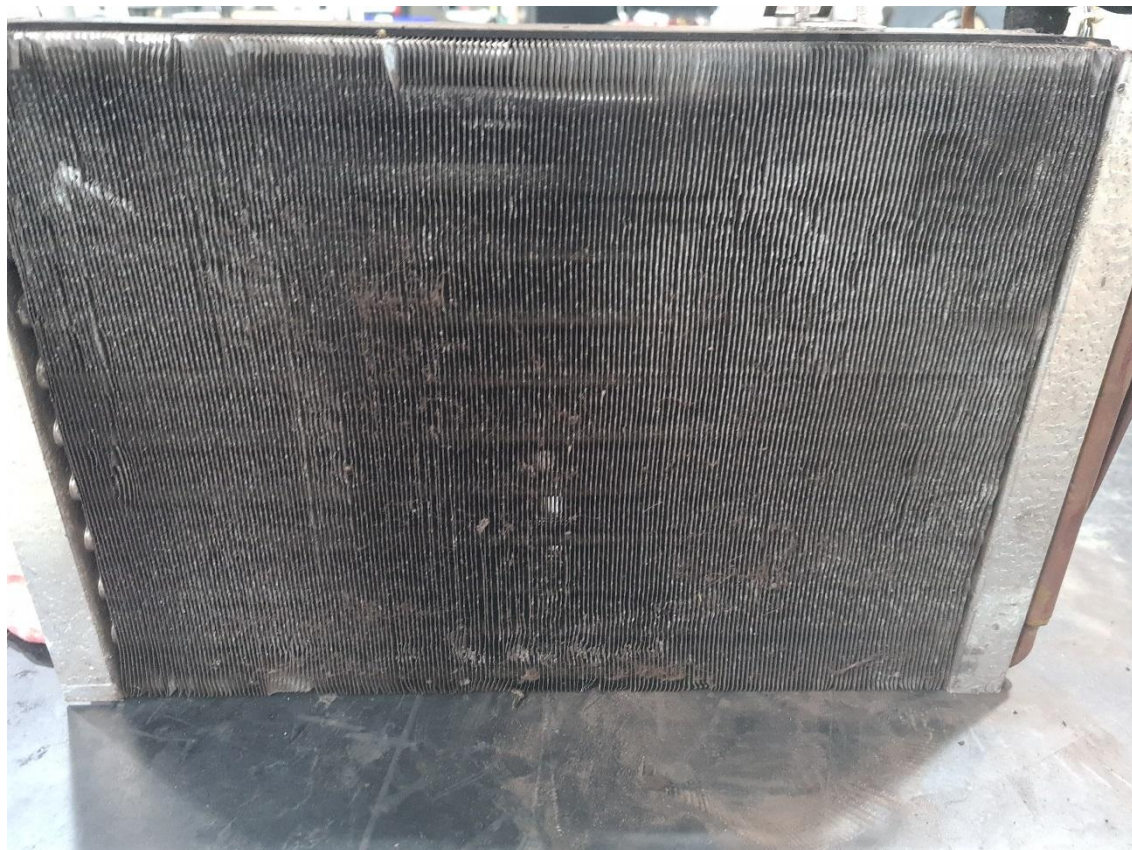
VERDAMPER

Omschrijving uitgebreid	Verdamper			
Art nr GVB				
Art nr BRO	XA00184			
Functionele toestand opname	Werkend maar voor een verdamper die binnen geplaatst is ziet deze er slecht uit			
Meetwaarden				
Visuele toestand algemeen/uitgebreid	<ul style="list-style-type: none">• Lamellen vertonen corrosie waardoor capaciteit verminderd. Intern geen bijzonderheden geconstateerd.➤ ADVIES: Vervangen tijdens revisie

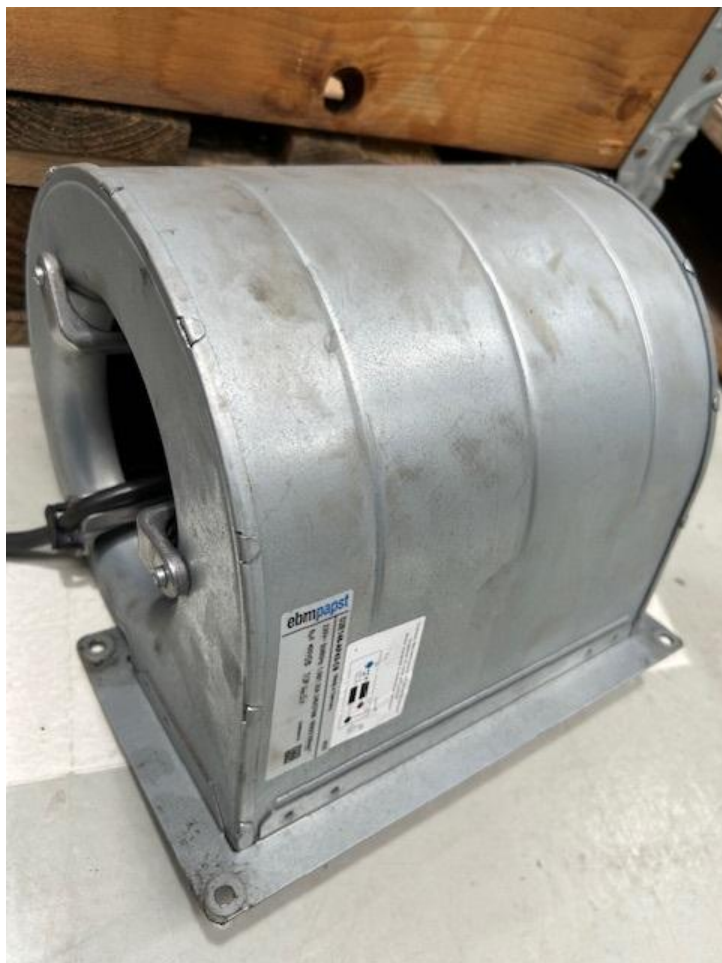
VERDAMPER VENTILATOR

Omschrijving uitgebreid	Verdamper ventilator			
Art nr GVB				
Art nr BRO	XA00096			
Functionele toestand opname	Werkend			
Meetwaarden				
Visuele toestand algemeen/uitgebreid	<ul style="list-style-type: none">• Geen bijzonderheden aangetroffen➤ ADVIES: Vervangen tijdens revisie om problemen met component in de toekomst te voorkomen

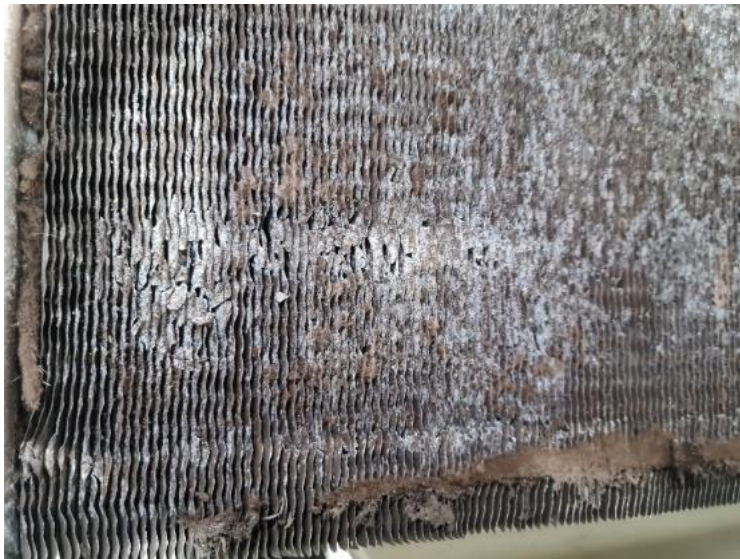
CONDENSOR

Omschrijving uitgebreid	Condensor			
Art nr GVB				
Art nr BRO	XA00185			
Functionele toestand opname	Werkend wel erg gecorrodeerd en binnen afzienbare tijd problemen te verwachten. Luchtstroom kan mogelijk aluminium oxide deeltjes meenemen			
Meetwaarden				
Visuele toestand algemeen/uitgebreid	<ul style="list-style-type: none">Erg vervuild en gecorrodeerd. Vooral lamellen vertonen veel corrosie waardoor capaciteit verminderd. Warmte afdracht zal gereduceerd zijn door de vervuiling en corrosie. Intern geen bijzonderheden geconstateerd.➤ ADVIES: Vervangen bij revisie.

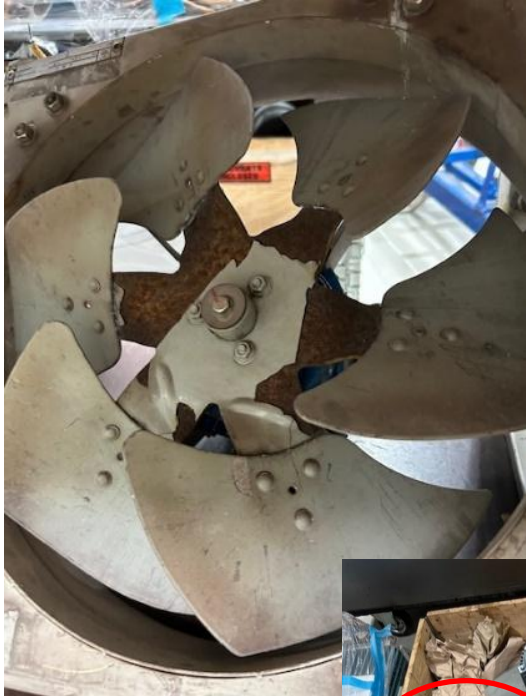
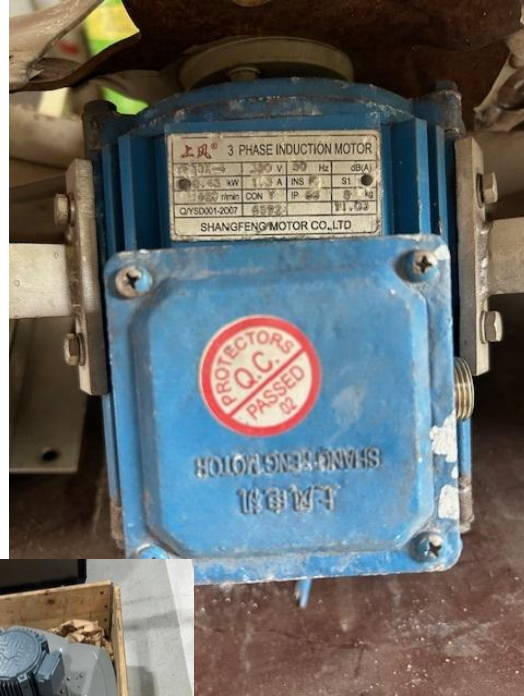
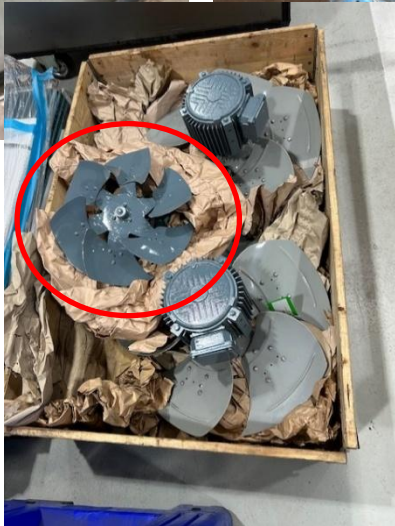
CONDENSOR VENTILATOR

Omschrijving uitgebreid	Condensor Ventilator			
Art nr GVB				
Art nr BRO				
Functionele toestand opname	Werkend			
Meetwaarden				
Visuele toestand algemeen/uitgebreid	<ul style="list-style-type: none"> • Veel oxidatie over de gehele ventilator. ➤ ADVIES: Tijdens de revisie van de HVAC's deze ventilatoren functioneel nieuw reviseren. Lagers vervangen en ventilator incl. waaier conserveren LET OP: Werkwisselvoorraad noodzakelijk

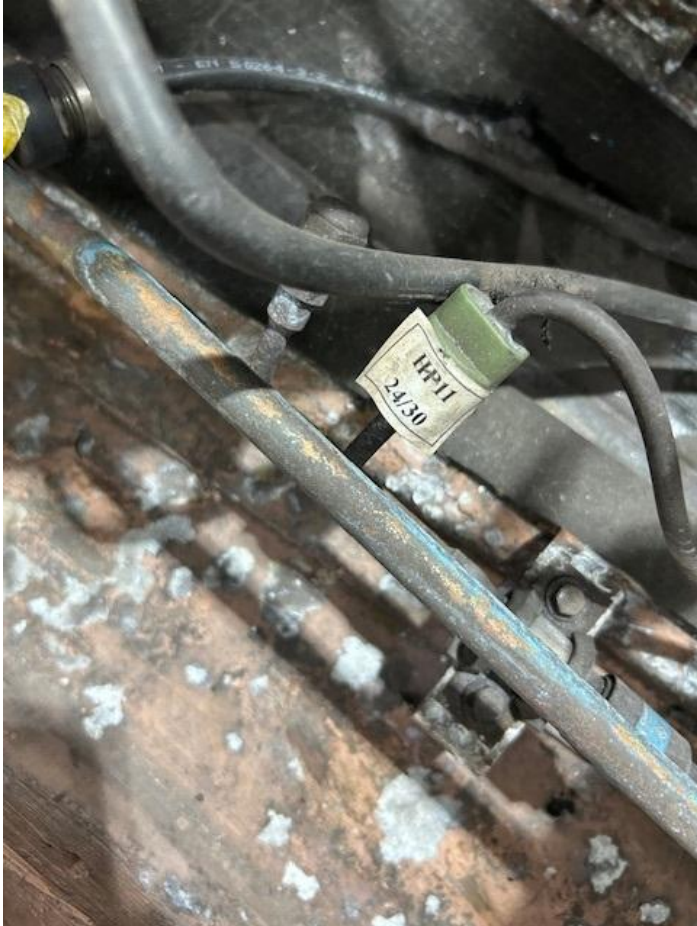
PRESSOSTAAT HOGEDRUK

Omschrijving uitgebreid	Pressostaat Hogedruk Locatie: Persleiding		
Art nr GVB			
Art nr BRO			
Functionele toestand opname	Werkend		
Gegevens	Uitschakeldruk:	30bar	
	Inschakeldruk:	24bar	
Visuele toestand algemeen/uitgebreid	<ul style="list-style-type: none">• Lichte lekkage sporen rond hechting koper en component.➤ ADVIES: Voor revisie vervangen voor een alternatief

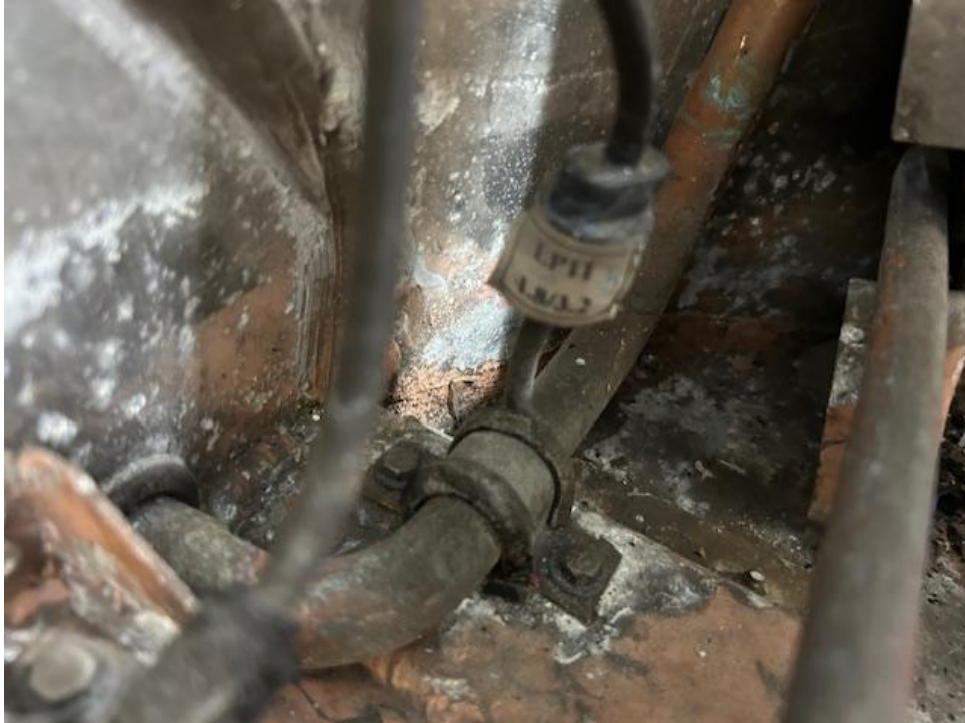
PRESSOSTAAT LAGEDRUK

Omschrijving uitgebreid	Pressostaat Lagedruk Locatie: Zuigleiding			
Art nr GVB				
Art nr BRO				
Functionele toestand opname	Werkend			
Meetwaarden	Uitschakeldruk:	1,8bar		
	Inschakeldruk:	3,2bar		
Visuele toestand algemeen/uitgebreid	<ul style="list-style-type: none"> • Lichte lekkage sporen rond hechting koper en component. ➤ ADVIES: Voor revisie, vervangen voor een alternatief is al onderzoek naar gedaan en alternatief wordt geplaatst op een beter bereikbare plek om reparatietijd te verkorten.

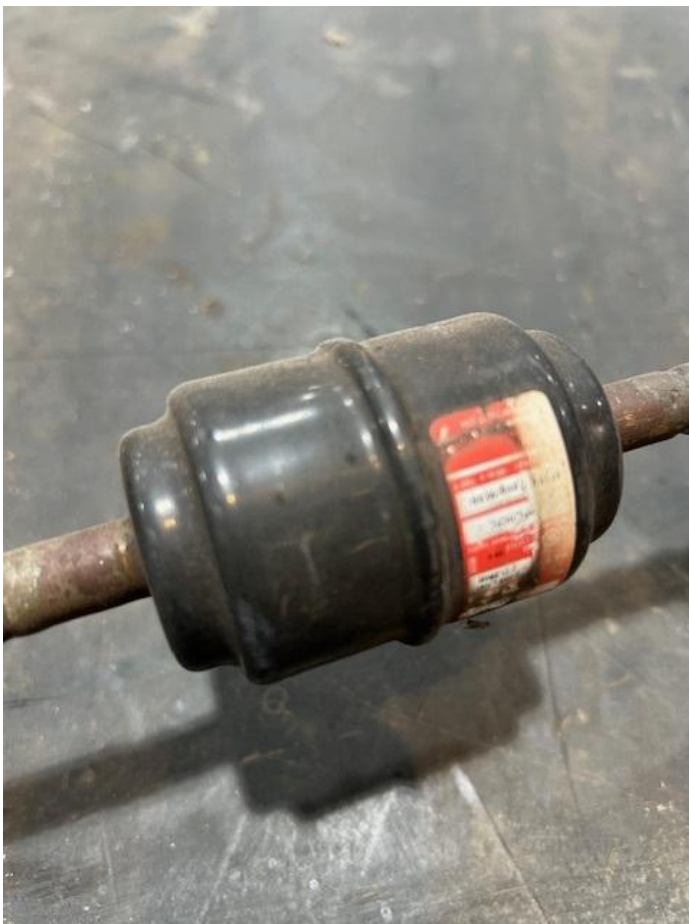
FILTER DROGER

Omschrijving uitgebreid	Filter droger			
Art nr GVB				
Art nr BRO	HV00878			
Functionele toestand opname	Werkend en geen vuil aangetroffen (Altijd vervangen wanneer het koudemiddelcircuit open gemaakt is)			
Meetwaarden	1-2K			
Visuele toestand algemeen/uitgebreid	<ul style="list-style-type: none">• Lichte temperatuur verhoging over de filter drogers. 1-2K dit betekent dat de granulaat nog in goede conditie is. Geen verzadiging in de filter drogers geconstateerd. Wanneer er een installatie "open" gemaakt wordt is altijd advies om te vervangen <p>➤ ADVIES: Vervangen tijdens revisie.</p>

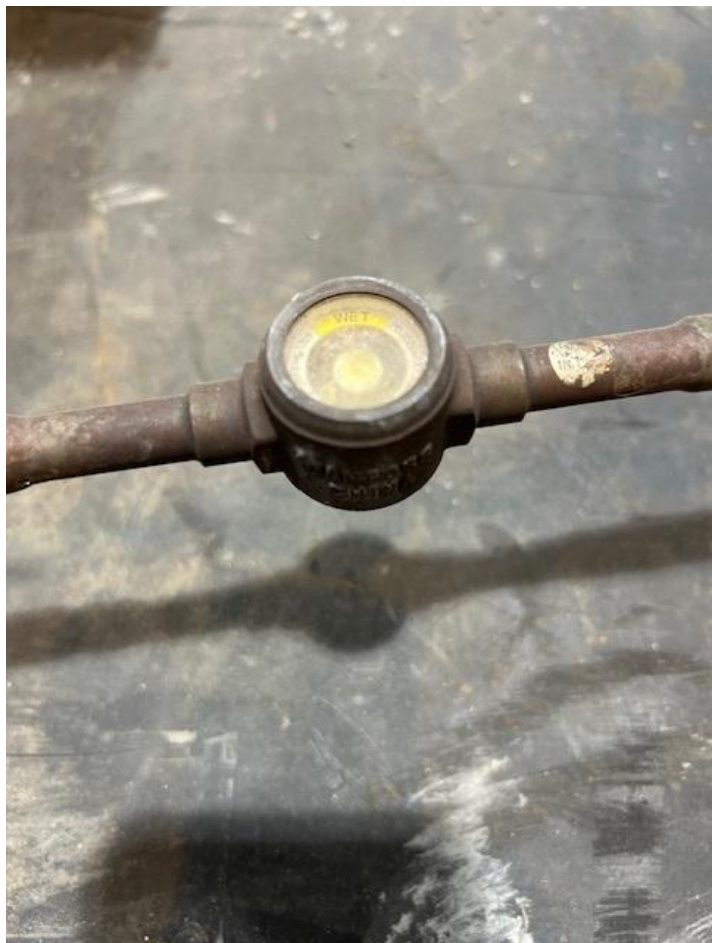
KIJKGLAS

Omschrijving uitgebreid	Kijkglas			
Art nr GVB				
Art nr BRO	HV00366			
Functionele toestand opname	Werkend, wel slecht af te lezen			
Meetwaarden				
Visuele toestand algemeen/uitgebreid	<ul style="list-style-type: none">• Slecht af te lezen en daardoor niet duidelijk te zien of er vocht in de installatie aanwezig is.➤ ADVIES: Vervangen tijdens revisie voor kijkglas met afdekkapje

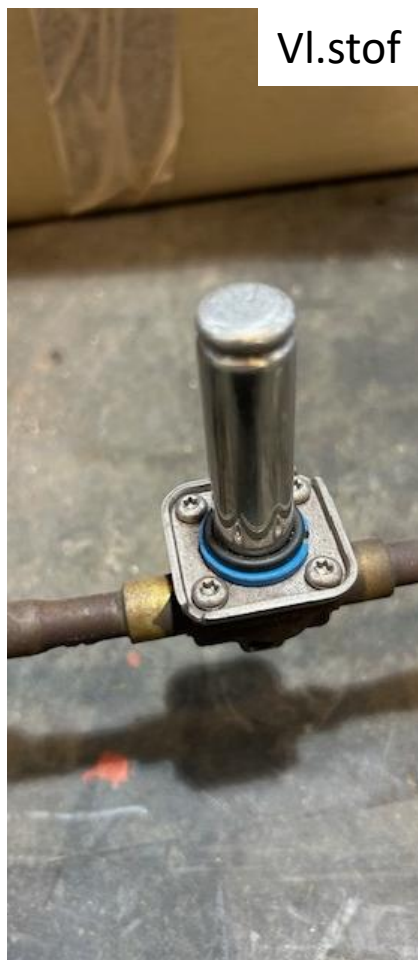
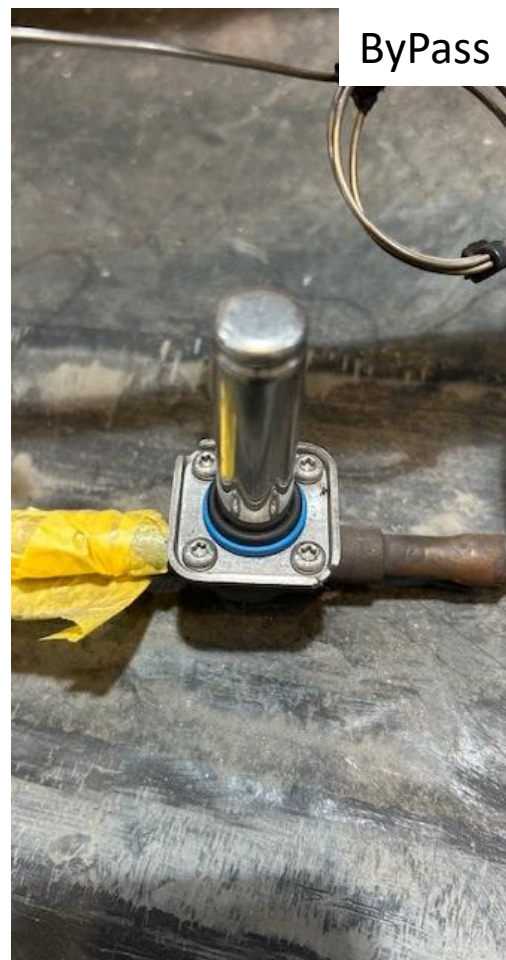
MAGNEET VENTIELEN

Omschrijving uitgebreid	Magneet ventiel (Vloeistof & ByPass)			
Art nr GVB				
Art nr BRO	HV02044			
Functionele toestand opname	Werkend			
Meetwaarden				
Visuele toestand algemeen/uitgebreid	<ul style="list-style-type: none"> • Werkt naar behoren. Altijd aantal schakelingen dusdanig dat de verwachte levensduur geraamd is op max. 15 jaar. ➤ ADVIES: Tijdens revisie vervangen

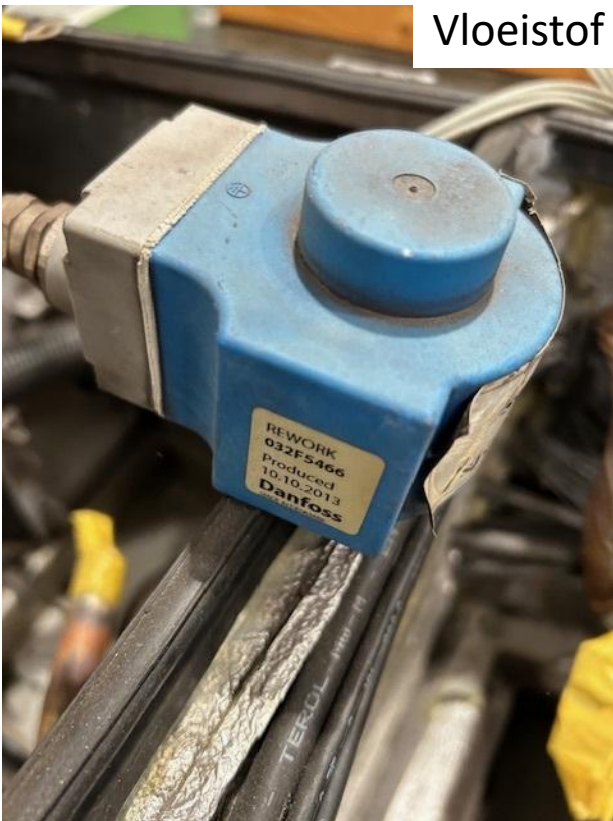
Vloeistof

Omschrijving uitgebreid	Magneet ventiel (Vloeistof en ByPass)			
Art nr GVB				
Art nr BRO	HV02535			
Functionele toestand opname	Werkend			
Meetwaarden				
Visuele toestand algemeen/uitgebreid	<ul style="list-style-type: none"> Spoelen zijn in orde maar vervuild, vervangen om mogelijke problemen als gevolg hiervan in de toekomst te voorkomen. ➤ ADVIES: Vervangen tijdens revisie

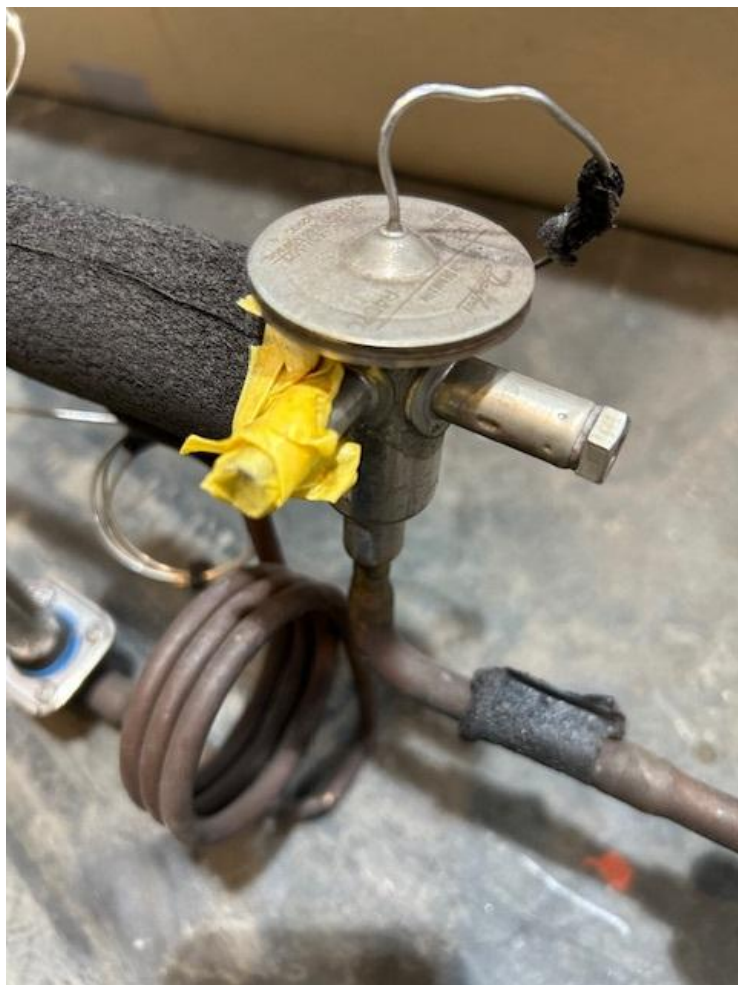
EXPANSIEVENTIEL

Omschrijving uitgebreid	Expansieventiel			
Art nr GVB				
Art nr BRO	XA00103			
Functionele toestand opname	Werkend			
Meetwaarden				
Visuele toestand algemeen/uitgebreid	<ul style="list-style-type: none">• Visueel in orde, afstelschroeven zitten centraal. Doordat het een cruciaal onderdeel is van een koeltechnische installatie en een mechanisch component is, en het veel arbeid en koudemiddel kost om vervangen wanneer de metro in bedrijf is. <p>➤ ADVIES: Vervangen tijdens revisie</p>

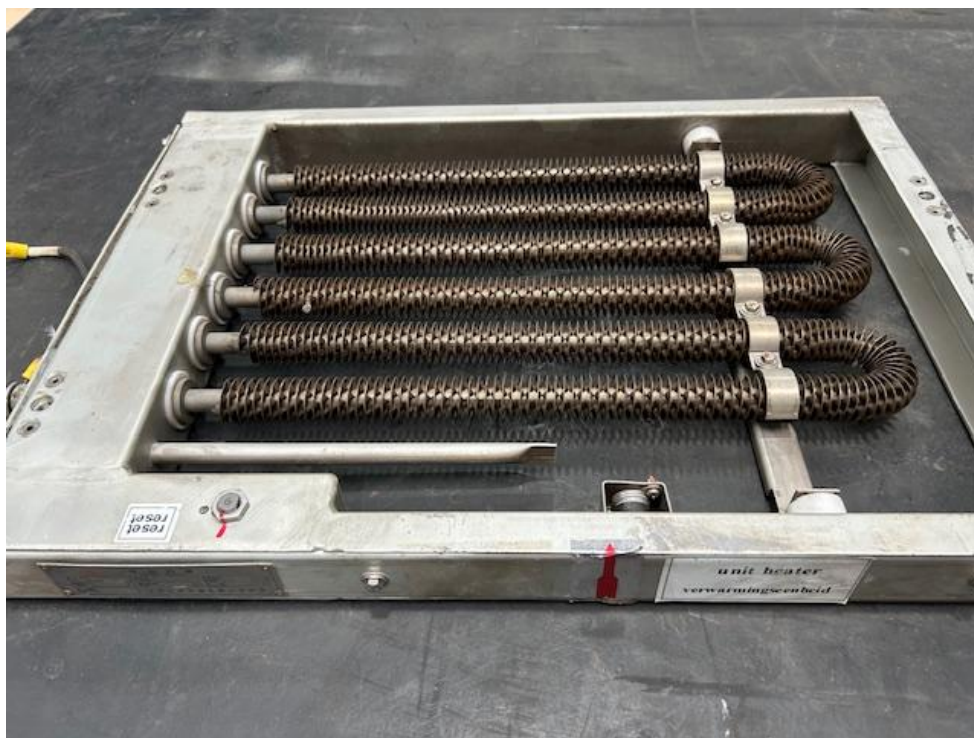
VERWARMINGSELEMENTEN

Omschrijving uitgebreid	Verwarmingselementen			
Art nr GVB				
Art nr BRO				
Functionele toestand opname	Werkend			
Meetwaarden		Element 1	Element 2	Element 3
	Isolatie-weerstand (GΩ)	35	36	36
	R (Ω)	61	60	61
Visuele toestand algemeen/uitgebreid	<ul style="list-style-type: none"> • Elementen zijn stoffig en licht vervuild. ➤ ADVIES: Reinigen en doormeten tijdens revisie

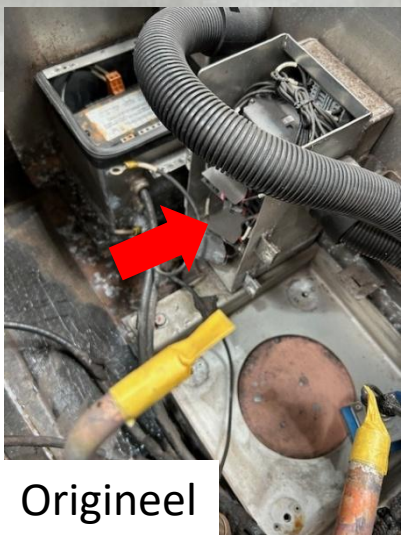
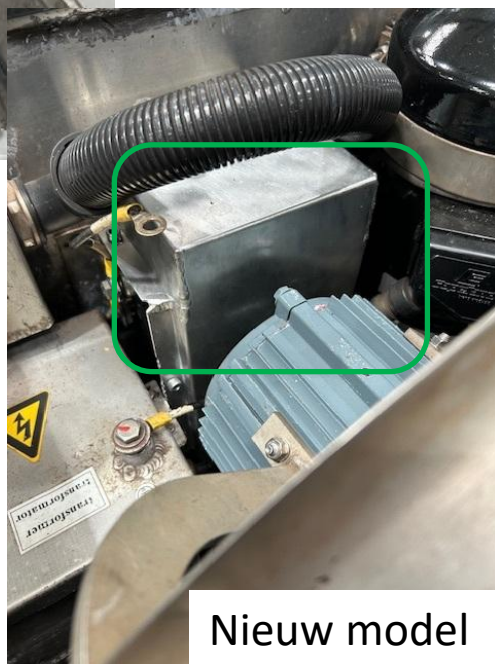
ALUMINIUM RELAIKAST

Omschrijving uitgebreid	Aluminium relaiskast (Locatie: achter condensorventilator)			
Art nr GVB				
Art nr BRO				
Functionele toestand opname	Functie is oké voor originele type relais maar te klein voor nieuwe type relais			
Meetwaarden				
Visuele toestand algemeen/uitgebreid	<ul style="list-style-type: none"> De nieuwe (vervangende) type relais passen niet in het originele kastje, dit kastje is ongeveer 20mm te smal. ➤ ADVIES: Tijdens revisie kastje vervangen voor breder type. De relais gemonteerd in dit kastje moeten vervangen worden tijde revisie

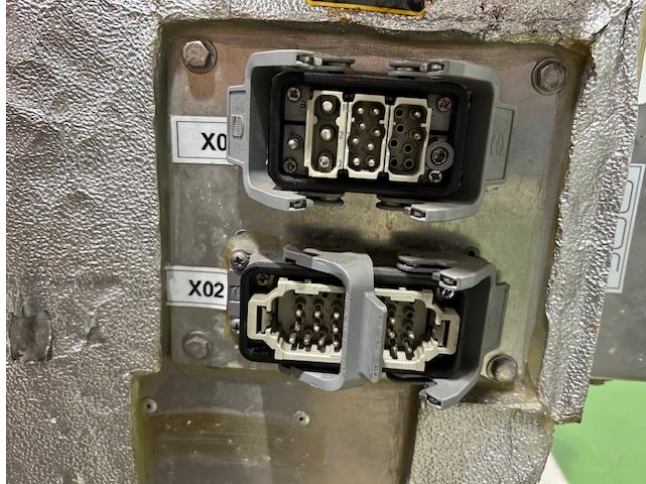
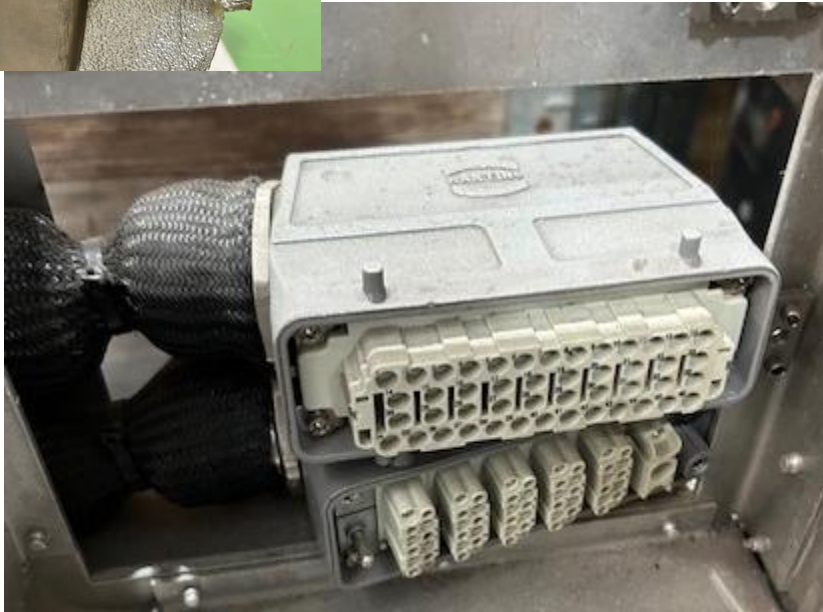
HARTING CONNECTOREN

Omschrijving uitgebreid	Harting connectoren			
Art nr GVB				
Art nr BRO				
Functionele toestand opname	Werkend			
Meetwaarden				
Visuele toestand algemeen/uitgebreid	<ul style="list-style-type: none"> Deze Harting connectoren zien er allemaal goed uit. ➤ ADVIES: Tijdens revisie controleren en alleen correctief vervangen

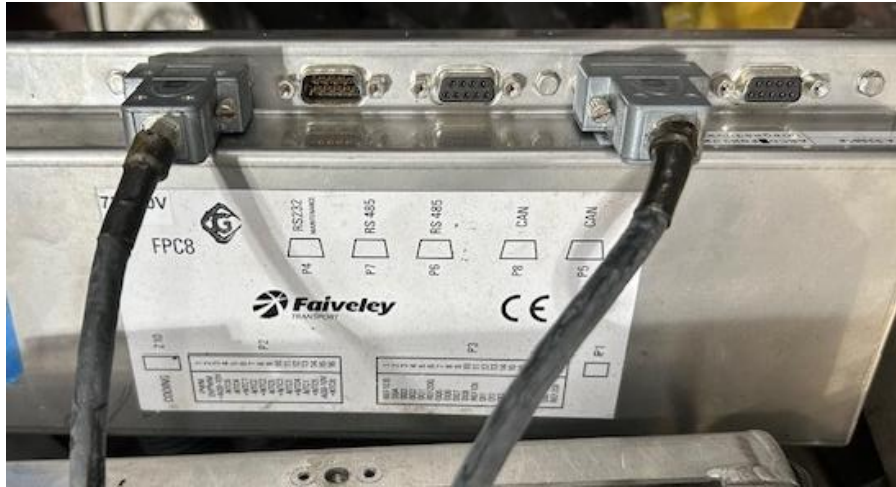
CONTROLLER

Omschrijving uitgebreid	Controller Locatie: In de HVAC			
Art nr GVB				
Art nr BRO				
Functionele toestand opname	Werkend			
Meetwaarden				
Visuele toestand algemeen/uitgebreid	<ul style="list-style-type: none"> • Geen bijzonderheden geconstateerd ➤ ADVIES: Relais (8x) en condensatoren (7x) vervangen.

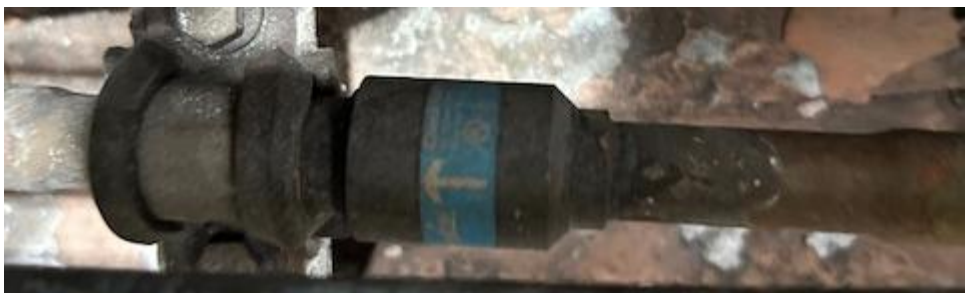
TERUGSLAGKLEP

Omschrijving uitgebreid	Terugslagklep			
Art nr GVB				
Art nr BRO	HV02042			
Functionele toestand opname	Werkend			
Meetwaarden				
Visuele toestand algemeen/uitgebreid	<ul style="list-style-type: none">• Extern vervuild, intern is de klep nog in orde. Geen bijzonderheden.➤ ADVIES: Vervangen alleen indien nodig
