# RESULTATEN PROEFREVISIE GVB

HVAC PASSAGIERS UNIT  
METRO M5  
V1.0

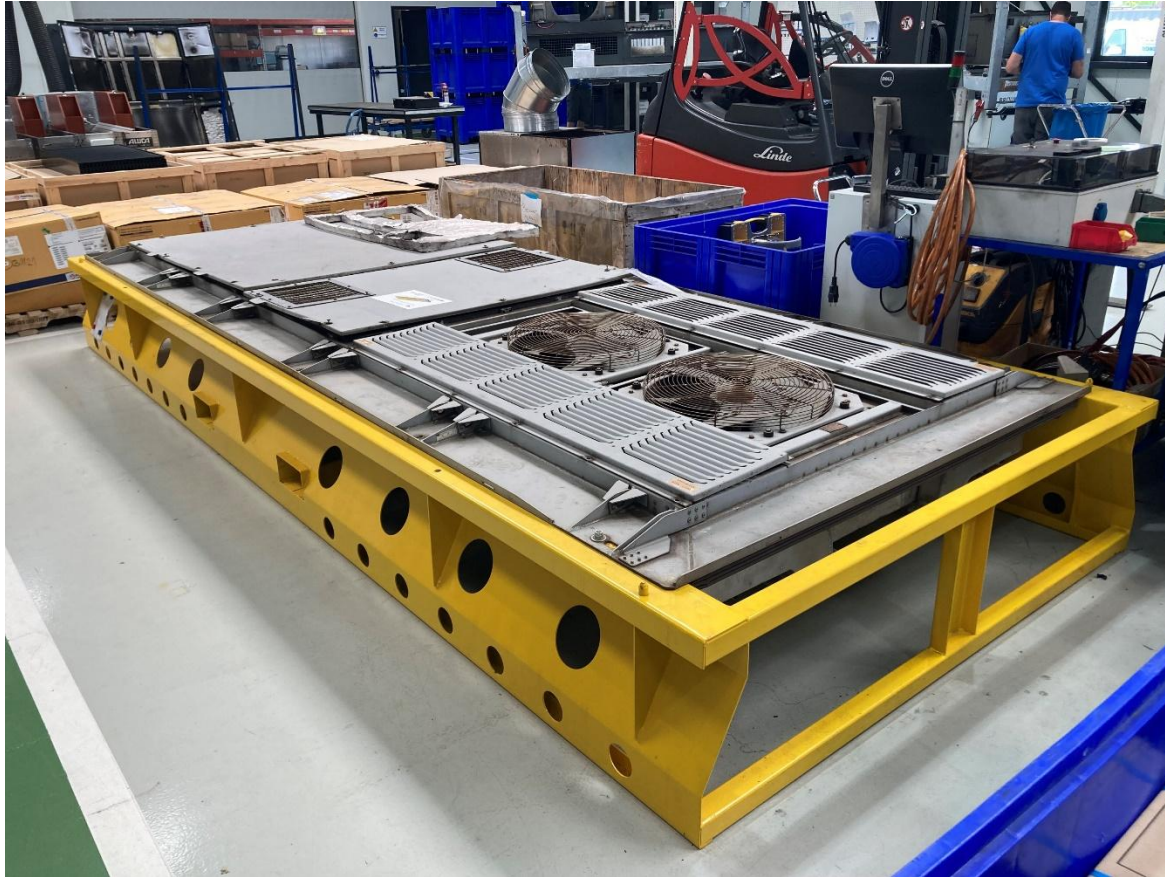
# HVAC UNIT ALGEMEEN

Omschrijving uitgebreid	HVAC Unit Algemene conditie			
Art nr GVB				
Art nr BRO	HV01639R			
Functionele toestand opname	HVAC heeft bij bevestigingspunten corrosie, ook in de HVAC licht corrosie aanwezig. Bepaalde boutjes niet goed los te krijgen.			
Meetwaarden				
Visuele toestand algemeen/uitgebreid	<ul style="list-style-type: none"> <li>• Unit is vervuild en op bepaalde locaties gecorrodeerd</li> <li>➤ <b>ADVIES:</b> Reinigen bij binnenkomst. Blindklinkmoeren vervangen of herstellen en bevestigingspunten conserveren</li> <li>➤ <b>DISCUSSIEPUNT:</b> Blindklinkmoeren/platen preventief/correctief i.v.m. onderhoudbaarheid hierna.</li> </ul>

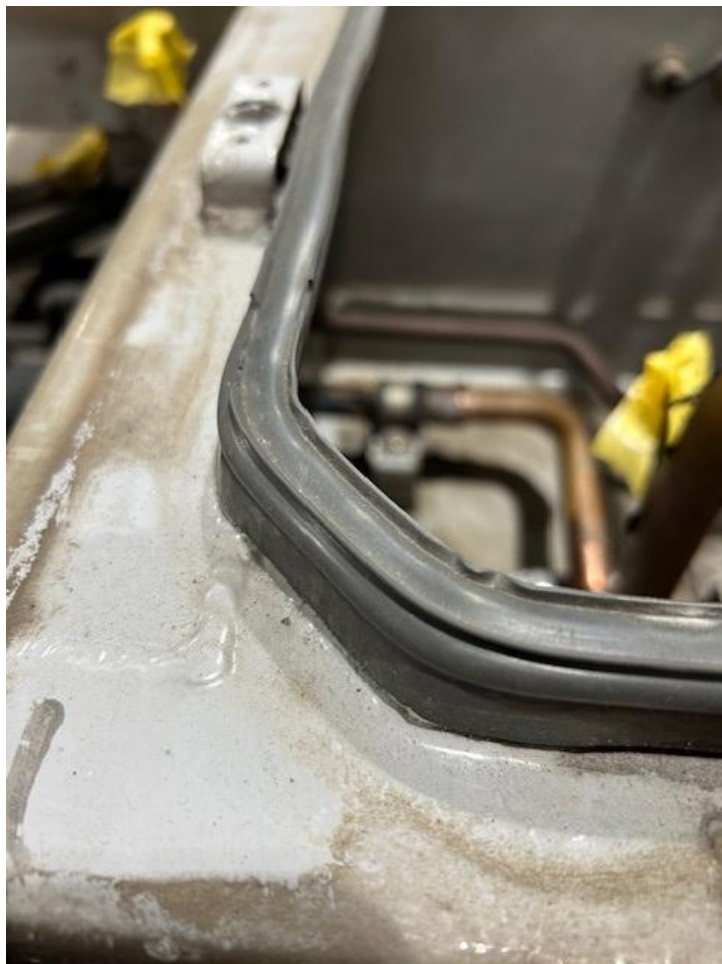
# AFDICHTING (KANTPROFIEL)

<b>Omschrijving uitgebreid</b>	<b>Afdichting (kantprofiel)</b> Locatie: Bovenzijde HVAC			
Art nr GVB				
Art nr BRO	XA00174			
Functionele toestand opname	Sluit de luiken goed af in huidige toestand ondanks beschadigingen.			
Meetwaarden	Lengte	±12,5 m		
Visuele toestand algemeen/uitgebreid	<ul style="list-style-type: none"><li>• Voelt nog zacht en is redelijk schoon. Is wel op verschillende plekken beschadigd</li><li>➤ <b>ADVIES:</b> Vervangen bij revisie.</li></ul>

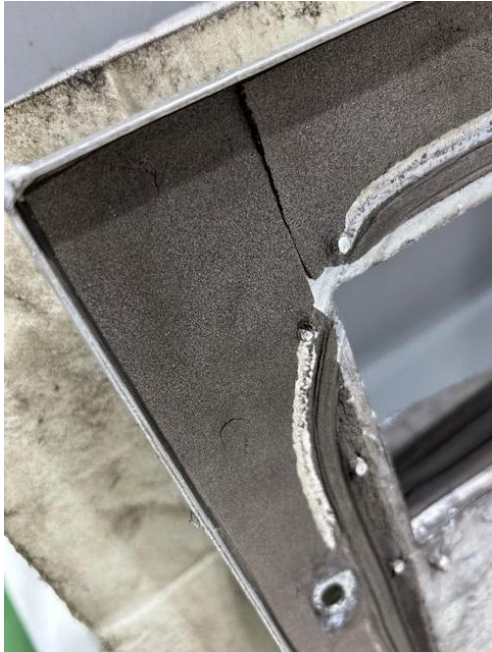
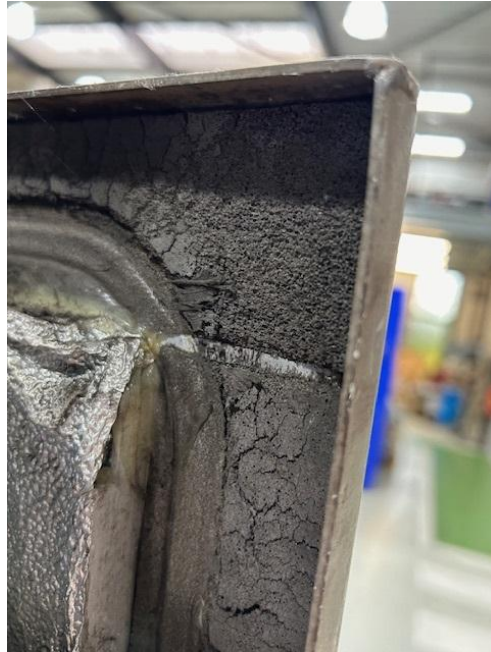
# AFDICHTING (SCHUIM)

<b>Omschrijving uitgebreid</b>	<b>Afdichting (schuim)</b> Locatie: Dekfels/luiken			
Art nr GVB				
Art nr BRO				
Functionele toestand opname	Sluit de luiken redelijk af in huidige toestand ondanks uitdroging en beschadigingen.			
Meetwaarden	Breedte	50 mm		
	Dikte	3 mm		
	Lengte	± 50 m		
Visuele toestand algemeen/uitgebreid	<ul style="list-style-type: none"> <li>• Op bepaalde locaties nog redelijk zacht. Op de slechte plekken uitgedroogd en beschadigd</li> <li>➤ <b>ADVIES:</b> Vervangen bij revisie.</li> </ul>

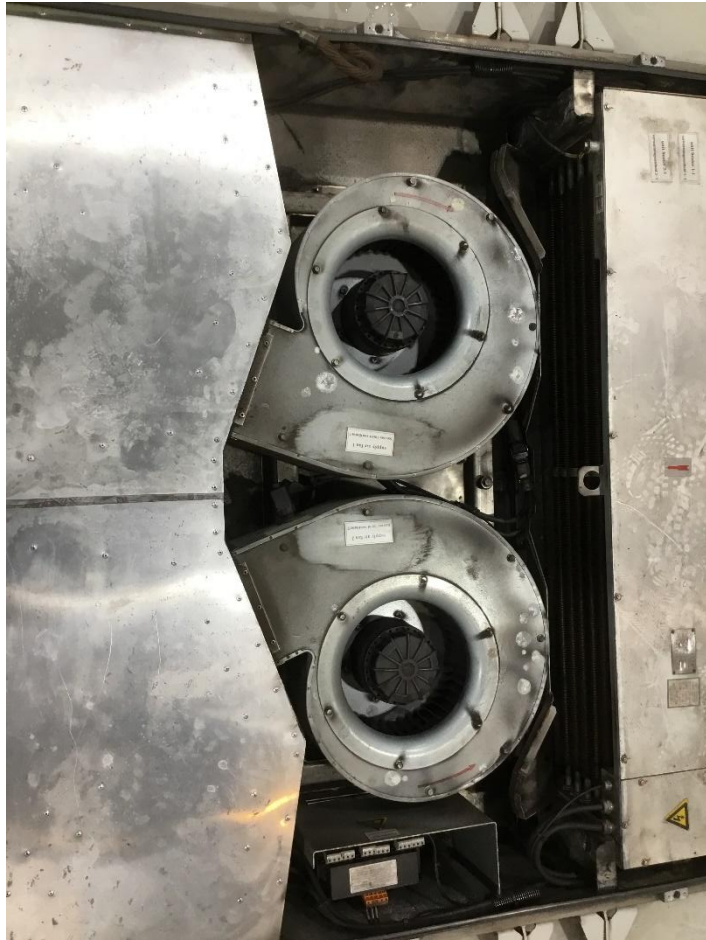
# VERDAMPER VENTILATOREN

<b>Omschrijving uitgebreid</b>	<b>Verdamper ventilatoren</b> Locatie: links & rechts			
Art nr GVB				
Art nr BRO	XA00069 (links) & XA00070 (rechts)			
Functionele toestand opname	Beide ventilatoren beide functioneel aangetroffen, niet veel onbalans			
Meetwaarden				
Visuele toestand algemeen/uitgebreid	<ul style="list-style-type: none"><li>• Gemiddeld vervuilde slakkenhuizen.</li><li>➤ <b>ADVIES:</b> Tijdens revisie vervangen om levensduur HVAC te halen</li></ul>

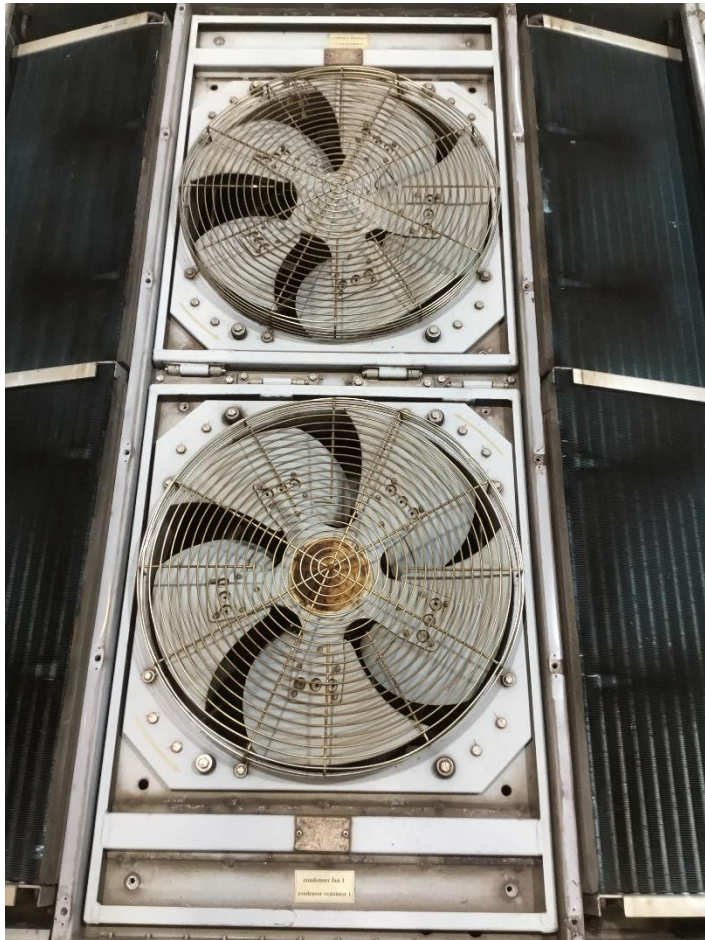
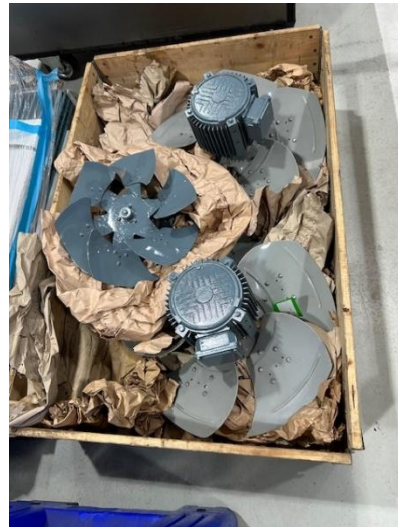
# CONDENSOR VENTILATOREN

<b>Omschrijving uitgebreid</b>	<b>Condensor ventilatoren</b>			
Art nr GVB				
Art nr BRO	NVT			
Functionele toestand opname	Werkend, veel resonantie in carrosserie.			
Meetwaarden				
Visuele toestand algemeen/uitgebreid	<ul style="list-style-type: none"> <li>• Veel oxidatie over de gehele ventilator.</li> <li>➤ <b>ADVIES:</b> Tijdens de revisie van de HVAC's deze ventilatoren functioneel nieuw reviseren. Lagers vervangen en ventilator incl. waaier conserveren (reviseren) en eventueel balanceren.</li> <li>➤ Werkwisselvoorraad noodzakelijk</li> </ul>

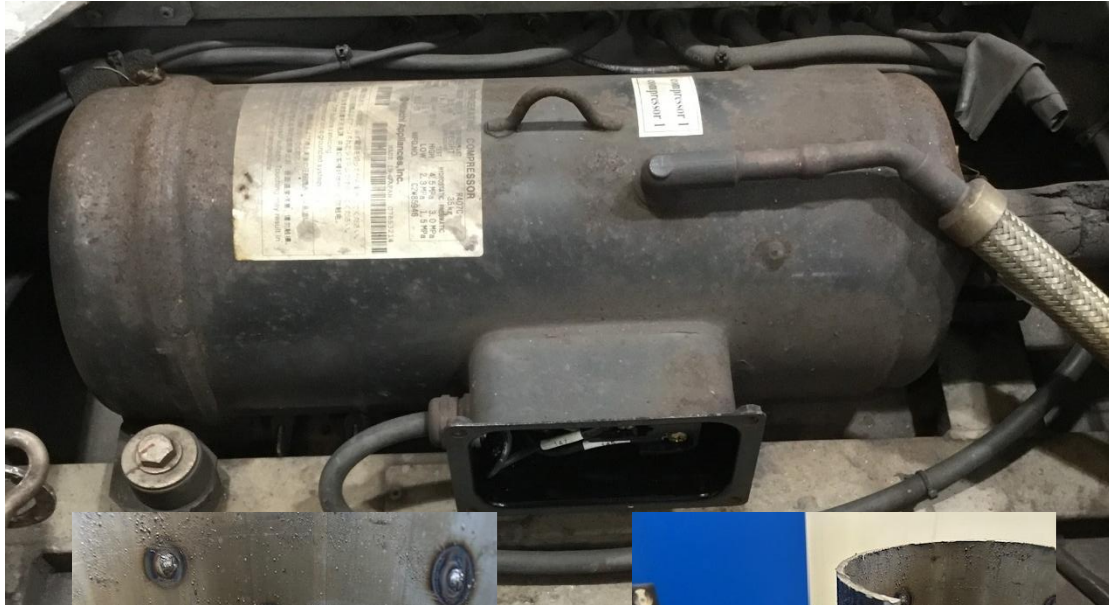
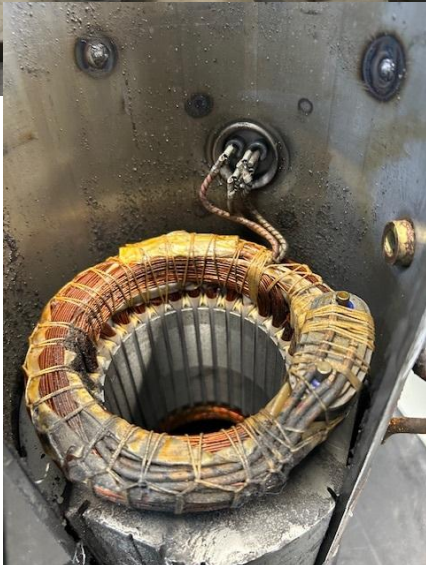
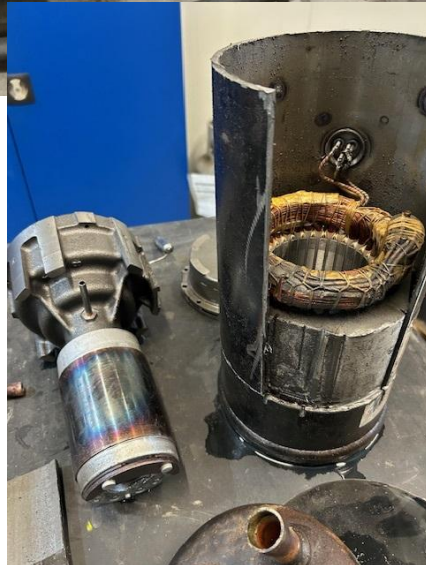
# COMPRESSOREN (2 STUKS)

<b>Omschrijving uitgebreid</b>	<b>Compressoren (2 stuks)</b>			
Art nr GVB				
Art nr BRO	Ontvangen van GVB			
Functionele toestand opname	Werkend, wel vervuild en roest aanwezig. Hermetisch gesloten compressor. Kan niet gereviseerd worden.			
Meetwaarden	Comp.1	HD:	14,4bar	40°C
		LD:	3,6bar	0°C
	Comp.2	HD:	14,81bar	41°C
		LD:	3,4bar	-0,59°C
	6,5kW			
	R407c			
Visuele toestand algemeen/uitgebreid	<ul style="list-style-type: none"> <li>• Roest rondom compressor, compressoren klinken luid en schrapen. Olietest is oké</li> <li>➤ <b>ADVIES:</b> Tijdens revisie vervangen voor nieuwe.</li> <li><b>LET OP:</b> Dit kan een vervangend type worden</li> </ul>

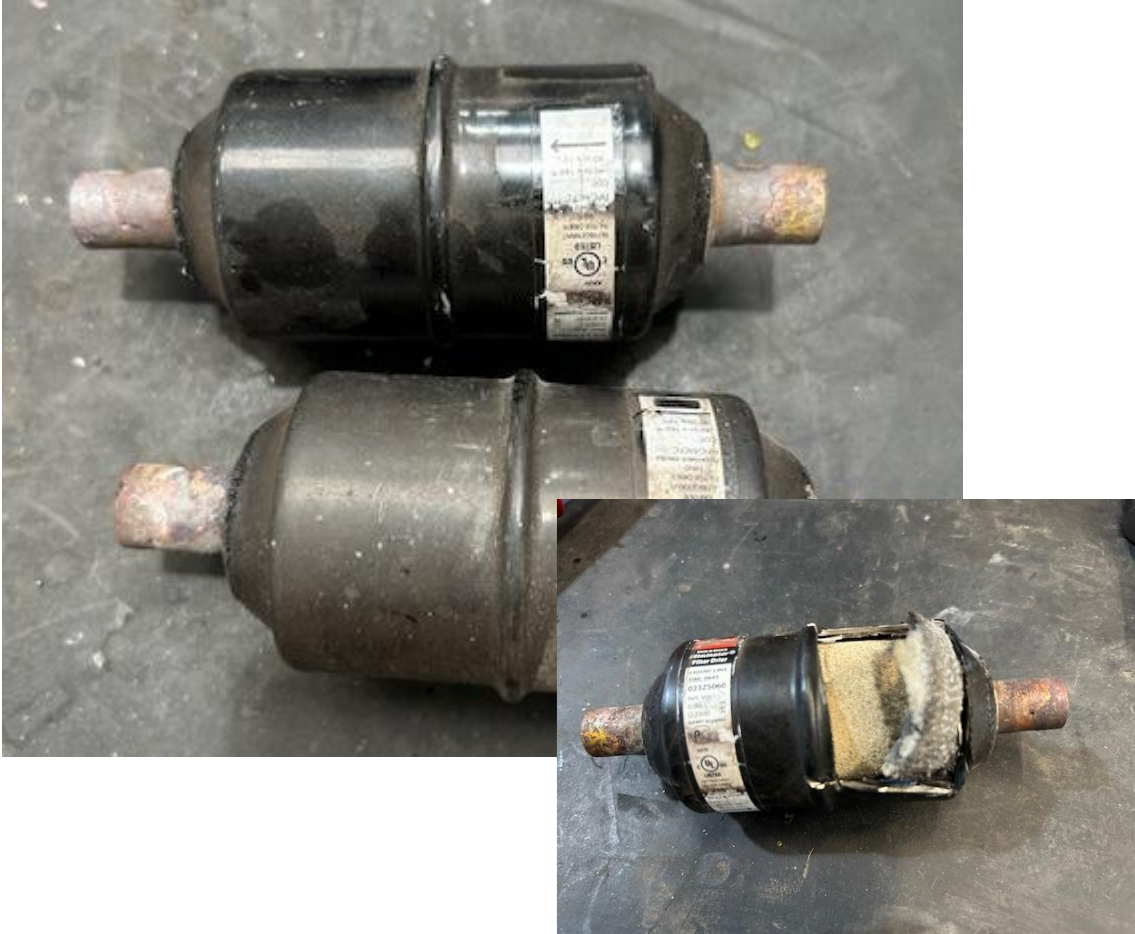
# FILTERDROGERS (2 STUKS)

<b>Omschrijving uitgebreid</b>	<b>Filterdroger</b>			
Art nr GVB				
Art nr BRO	HV00271			
Functionele toestand opname	Werkend en geen vuil aangetroffen (Altijd vervangen wanneer het koudemiddelcircuit open gemaakt is)			
Meetwaarden	1-2K			
Visuele toestand algemeen/uitgebreid	<ul style="list-style-type: none"> <li>Lichte temperatuur verhoging over de filter drogers. 1-2K dit betekend dat de granulaat nog in goede conditie is. Geen verzadiging in de filter drogers geconstateerd.</li> <li>➤ <b>ADVIES:</b> Vervangen tijdens revisie.</li> </ul>

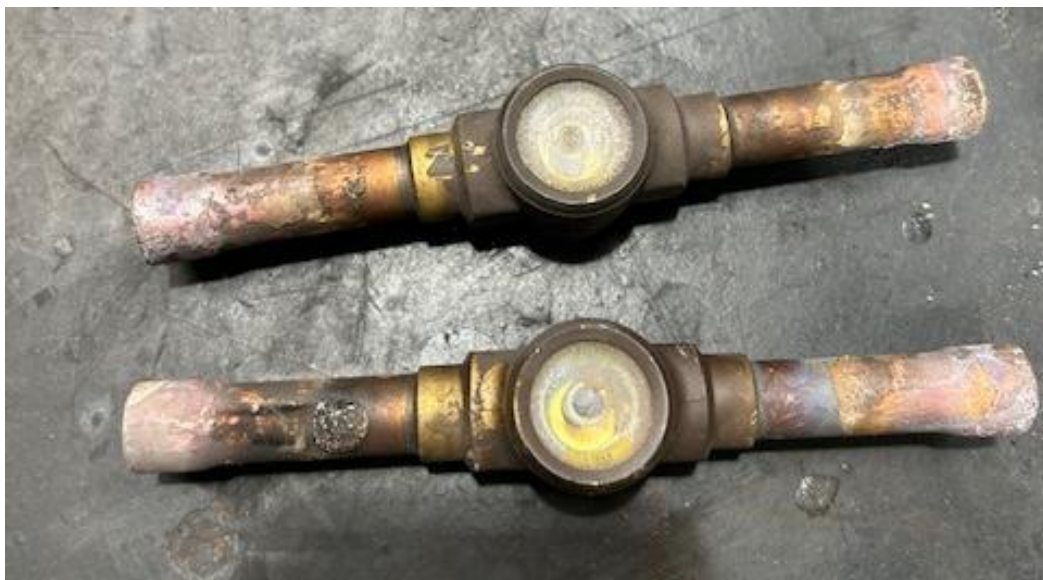
# KIJKGLAZEN (2 STUKS)

<b>Omschrijving uitgebreid</b>	<b>Kijkglazen</b>			
Art nr GVB				
Art nr BRO	HV00924			
Functionele toestand opname	Slecht zichtbare kleur indicatoren, glas ook erg bekrast			
Meetwaarden	NVT			
Visuele toestand algemeen/uitgebreid	<ul style="list-style-type: none"><li>• Slecht af te lezen en daardoor niet duidelijk te zien of er vocht in de installatie aanwezig is.</li><li>➤ <b>ADVIES:</b> Vervangen tijdens revisie, voorkeur voor kijkglas met afdekkapje die het krassen tegengaat.</li></ul>

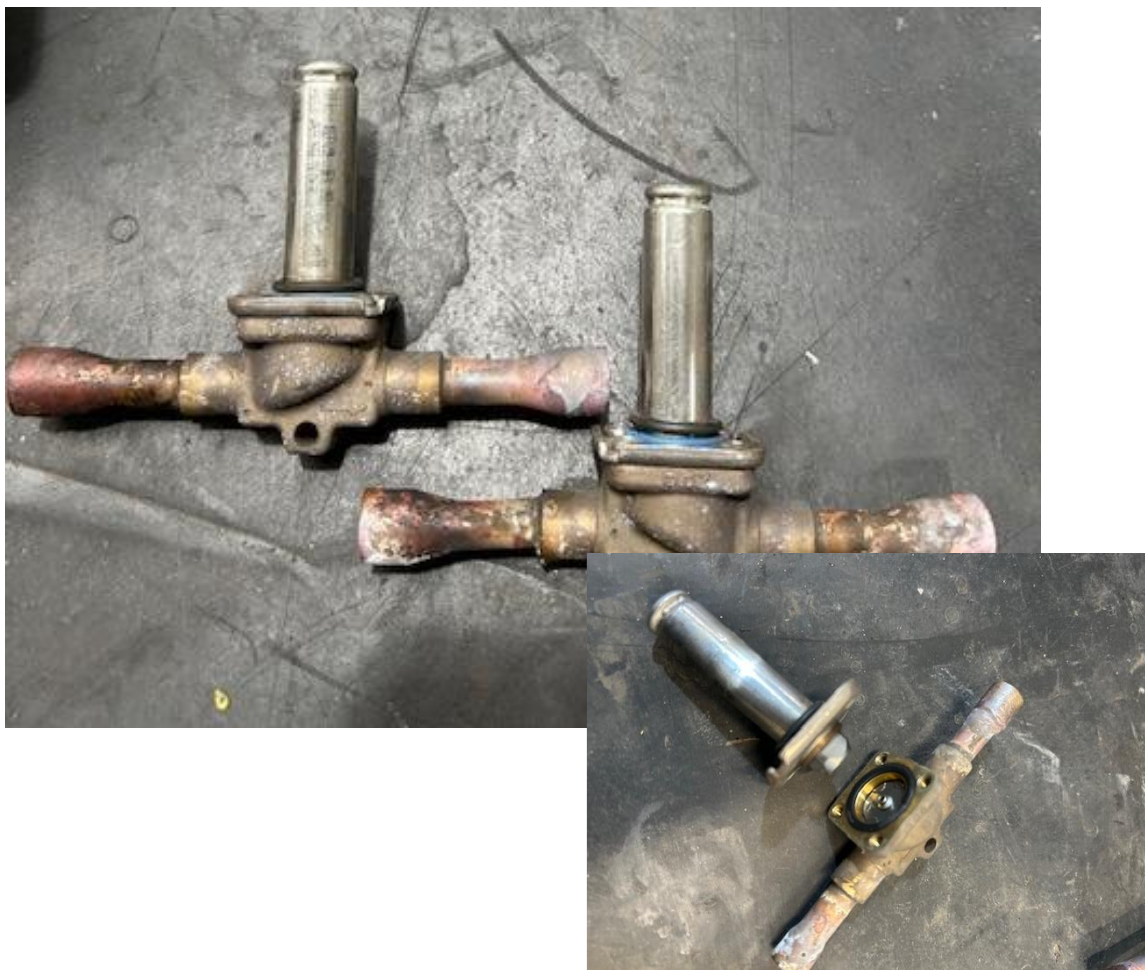
# VLOEISTOFKLEPPEN (2 STUKS)

<b>Omschrijving uitgebreid</b>	<b>Vloeistofkleppen (Magneetklep zonder spoel)</b>			
Art nr GVB				
Art nr BRO	HV02044			
Functionele toestand opname	Werkend			
Meetwaarden				
Visuele toestand algemeen/uitgebreid	<ul style="list-style-type: none"><li>• Werkt naar behoren. Aantal schakelingen dusdanig dat de verwachte levensduur geraamd is op max.15 jaar.</li><li>➤ <b>ADVIES:</b> Tijdens revisie vervangen</li></ul>

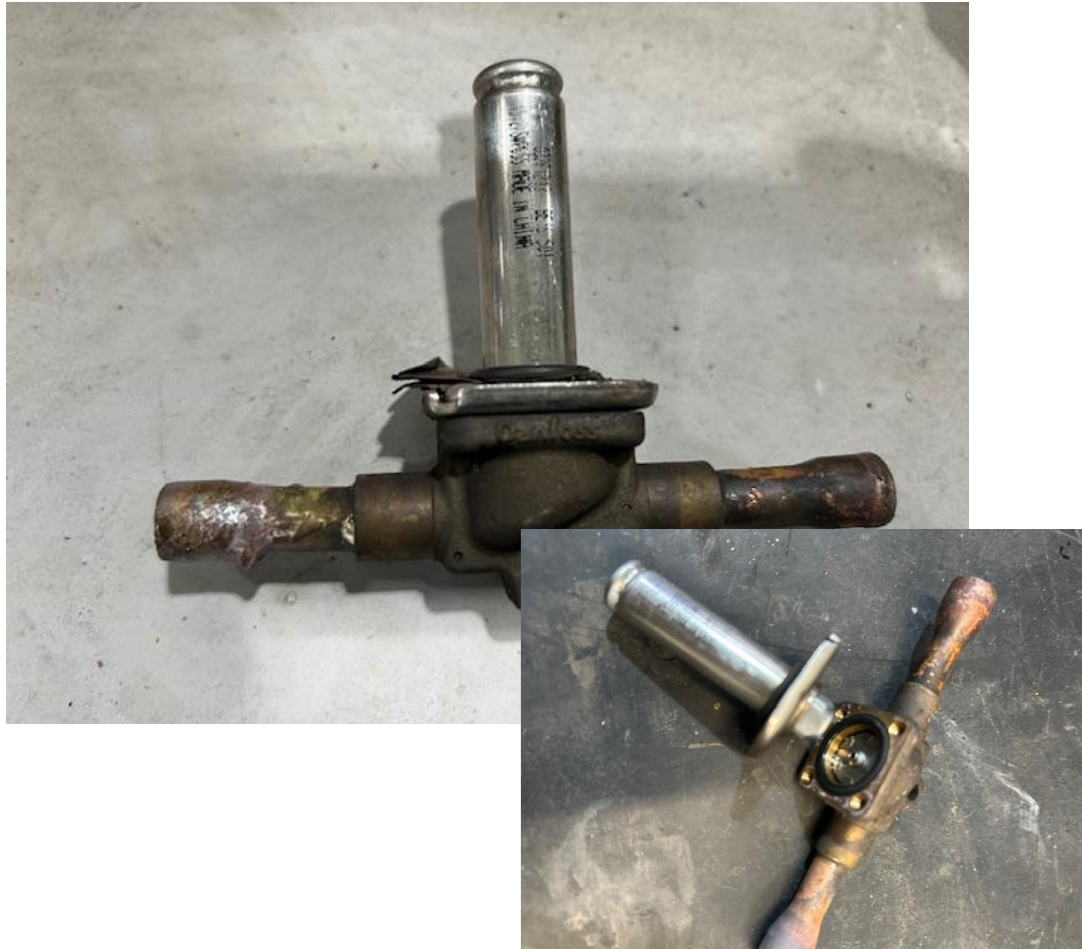
# BYPASS KLEPPEN

<b>Omschrijving uitgebreid</b>	<b>Bypass kleppen (Magneetklep zonder spoel)</b>			
Art nr GVB				
Art nr BRO	HV02044			
Functionele toestand opname	Werkend			
Meetwaarden				
Visuele toestand algemeen/uitgebreid	<ul style="list-style-type: none"><li>• Werkt naar behoren. Aantal schakelingen dusdanig dat de verwachte levensduur geraamd is op max.15 jaar.</li><li>➤ <b>ADVIES:</b> Tijdens revisie vervangen</li></ul>

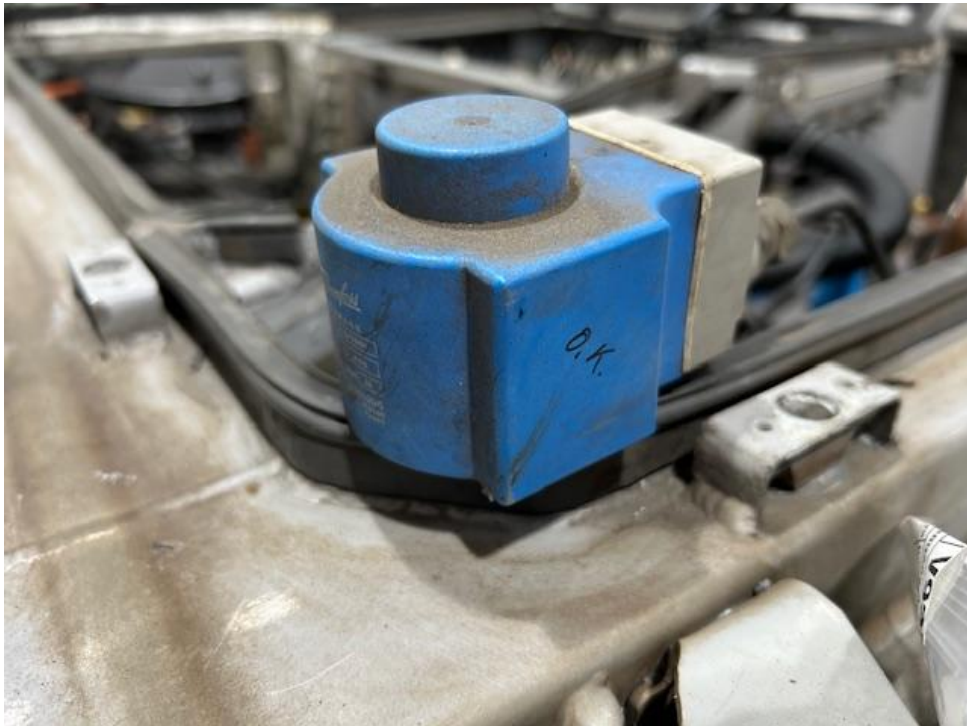
# MAGNEETSPOELEN (VL.STOF & BYPASS)

<b>Omschrijving uitgebreid</b>	<b>Magneetspoelen (VI.stof &amp; ByPass)</b> Spoelen op de magneetkleppen			
Art nr GVB				
Art nr BRO	HV02535			
Functionele toestand opname	Werkend maar erg vervuild			
Meetwaarden				
Visuele toestand algemeen/uitgebreid	<ul style="list-style-type: none"> <li>• Spoelen zijn in orde maar vervuild, vervangen om mogelijke problemen als gevolg hiervan in de toekomst te voorkomen.</li> <li>➤ <b>ADVIES:</b> Vervangen tijdens revisie</li> </ul>

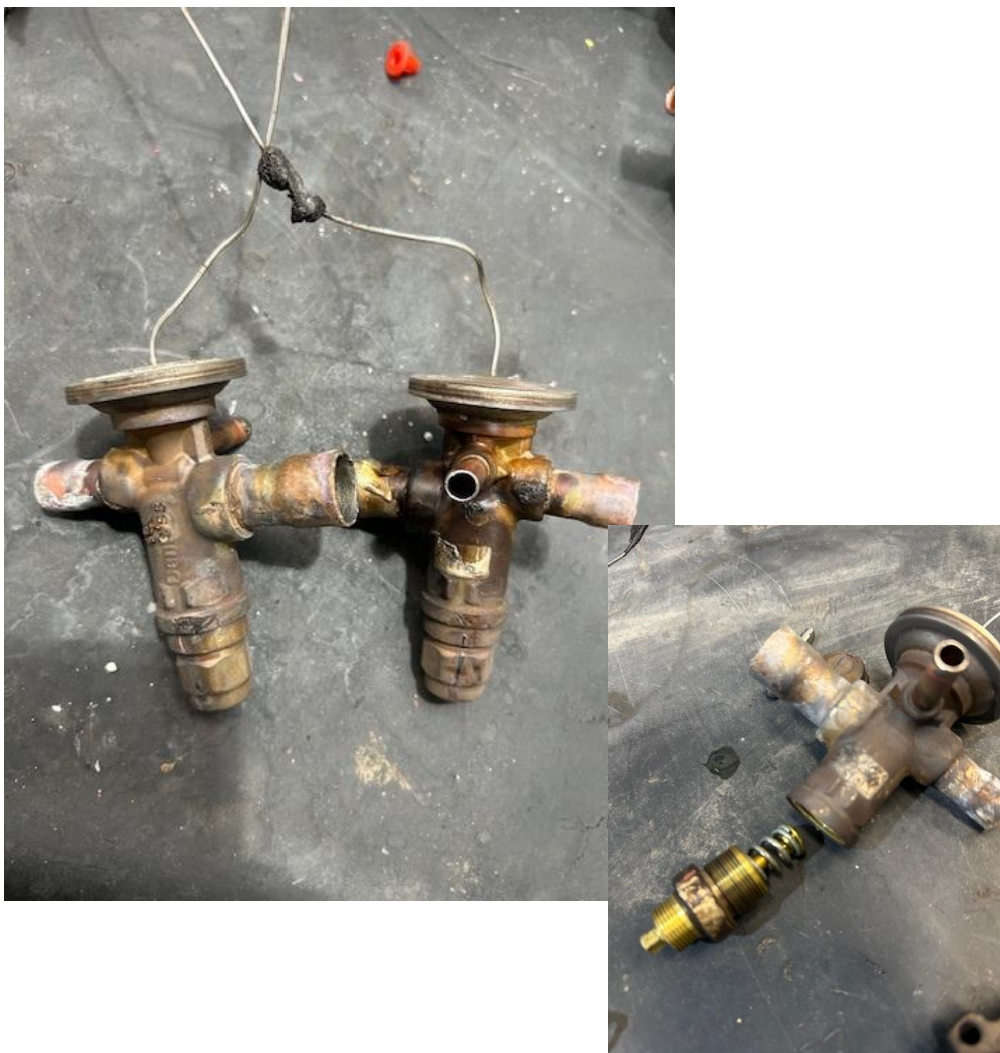
# EXPANSIEVENTIELEN

Omschrijving uitgebreid	Expansieventielen		
Art nr GVB			
Art nr BRO	XA00102		
Functionele toestand opname	Werkend		
Meetwaarden	Systeem 1	Oververhitting:	11K
		Nakoeling:	6K
	Systeem 2	Oververhitting:	10K
		Nakoeling:	6K
Visuele toestand algemeen/uitgebreid	<ul style="list-style-type: none"> <li>• Visueel in orde, afstelschroeven zitten centraal. Doordat het een cruciaal onderdeel is van een koeltechnische installatie en een mechanisch component is, en het veel arbeid en koudemiddel kost om vervangen wanneer de metro in bedrijf is.</li> <li>➤ <b>ADVIES:</b> Vervangen tijdens revisie</li> </ul>

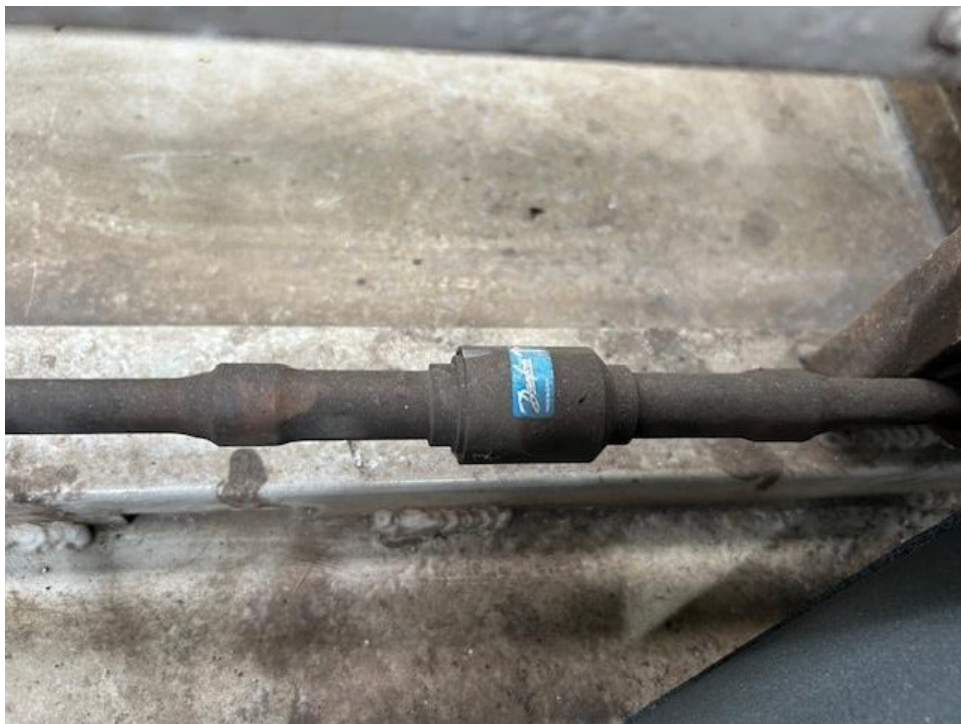
# TERUGSLAGKLEPPEN (2 STUKS)

Omschrijving uitgebreid	Terugslagkleppen			
Art nr GVB				
Art nr BRO	HV01948			
Functionele toestand opname	Werkend			
Meetwaarden				
Visuele toestand algemeen/uitgebreid	<ul style="list-style-type: none"><li>• Vervuild, intern is de klep nog in orde. Geen bijzonderheden. Brouwer heeft soortgelijke kleppen nog vrijwel niet zien falen in de laatste 20 jaar.</li><li>➤ <b>ADVIES:</b> Vervangen alleen indien nodig.</li></ul>

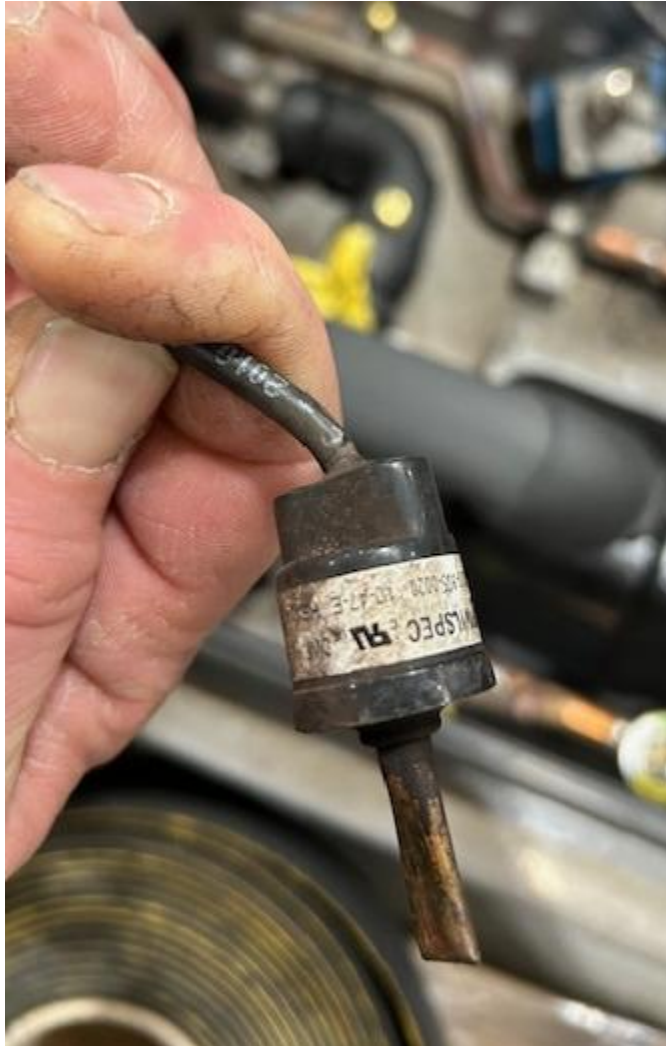
# PRESSOSTAAT LAGEDRUK

<b>Omschrijving uitgebreid</b>	<b>Pressostaat Lagedruk</b> Locatie: Zuigleiding			
Art nr GVB				
Art nr BRO				
Functionele toestand opname	Werkend			
Meetwaarden	Uitschakeldruk:	1,9bar		
	Inschakeldruk:	3,2bar		
Visuele toestand algemeen/uitgebreid	<ul style="list-style-type: none"><li>• Lichte lekkage sporen rond hechting koper en component.</li><li>➤ <b>ADVIES:</b> Voor revisie, vervangen voor een alternatief is al onderzoek naar gedaan en alternatief wordt geplaatst op een beter bereikbare plek om reparatietijd te verkorten.</li></ul>

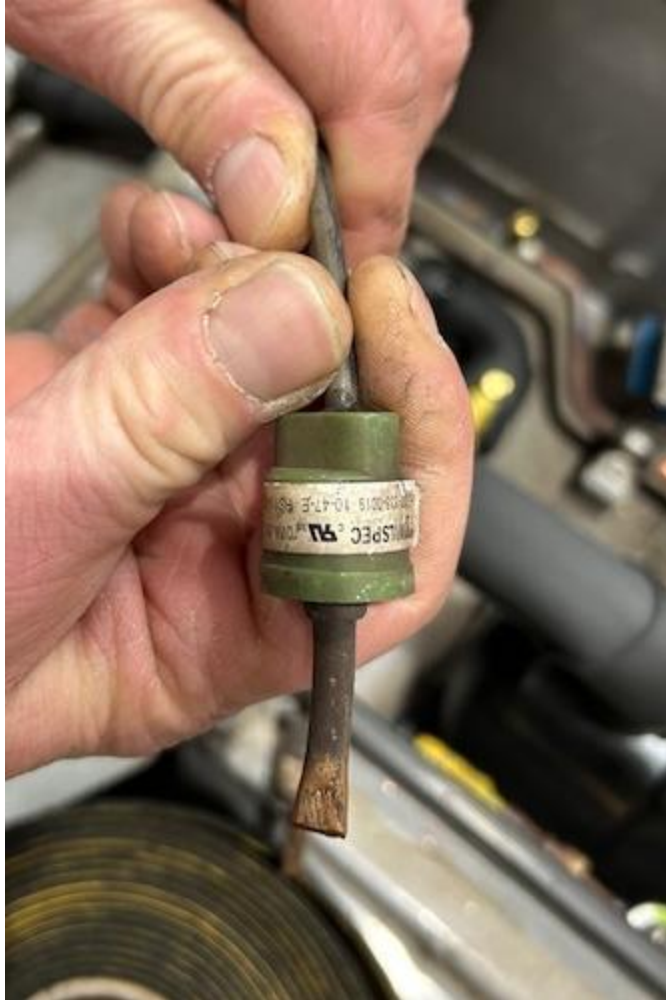
# PRESSOSTAAT HOGEDRUK

<b>Omschrijving uitgebreid</b>	<b>Pressostaat Hogedruk</b> Locatie: Persleiding		
Art nr GVB			
Art nr BRO			
Functionele toestand opname	Werkend		
Gegevens		Systeem 1	Systeem 2
	Uitschakeldruk:	30bar	30bar
	Inschakeldruk:	23bar	23bar
Visuele toestand algemeen/uitgebreid	<ul style="list-style-type: none"><li>• Lichte lekkage sporen rond hechting koper en component.</li><li>➤ <b>ADVIES:</b> Voor revisie, vervangen voor een alternatief is al onderzoek naar gedaan en alternatief wordt geplaatst op een beter bereikbare plek om reparatietijd te verkorten.</li></ul>

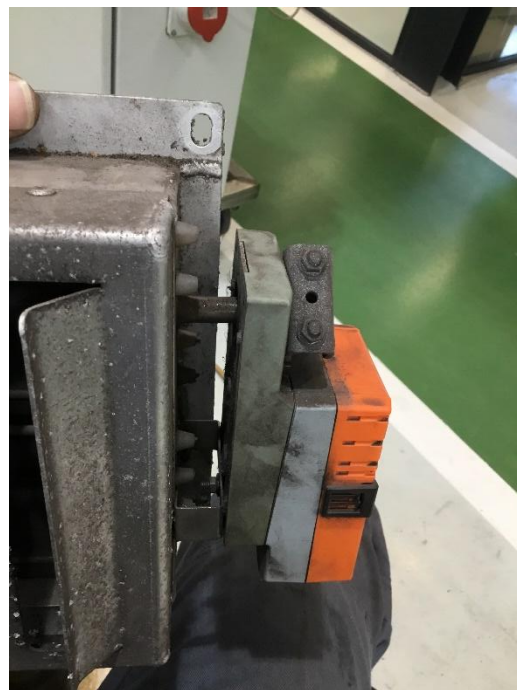
# ACTUATOR LUCHTKLEP

<b>Omschrijving uitgebreid</b>	<b>Actuator luchtklep</b>			
Art nr GVB				
Art nr BRO	XA00143 & XA00144			
Functionele toestand opname	Werkend, tandwiel nog niet beschadigd/gebrokkeld			
Meetwaarden				
Visuele toestand algemeen/uitgebreid	<ul style="list-style-type: none"> <li>• Geen defecten geconstateerd, uit ervaring andere projecten hebben deze een max levensduur van 12 tot 15 jaar i.v.m. de plastic tandwielletjes in de actuator, deze worden bros en breken af.</li> <li>➤ <b>ADVIES:</b> Tijdens revisie vervangen.</li> </ul>

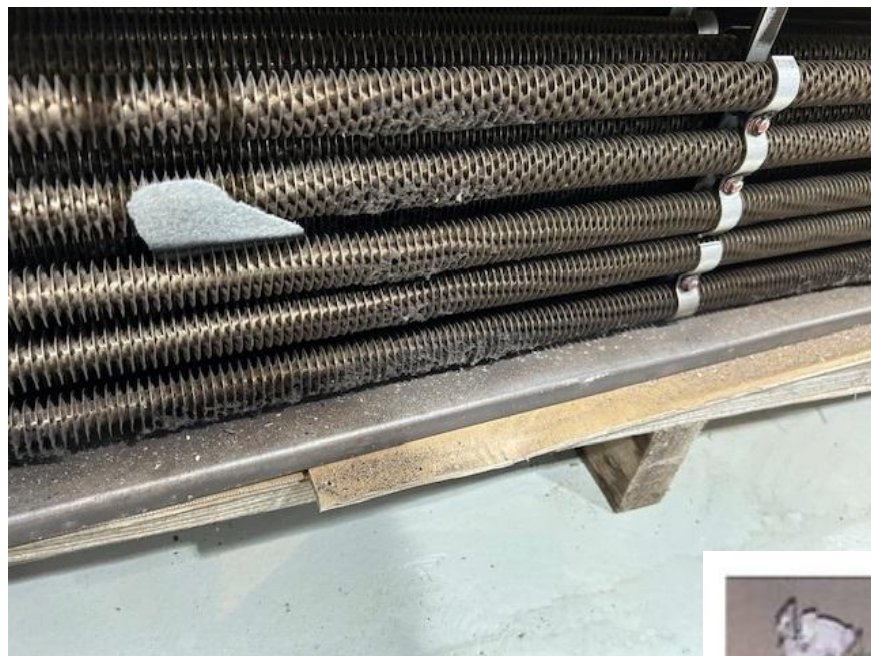
# VERWARMINGSELEMENTEN

Omschrijving uitgebreid	Verwarmingselementen						
Art nr GVB							
Art nr BRO							
Functionele toestand opname	Werkend						
Meetwaarden		Element 1	Element 2	Element 3	Element 4	Element 5	Element 6
	Isolatie-weerstand (GΩ)	4,61	4,6	4,65	4,58	4,6	4,6
	R (Ω)	22,1	22,0	22,2	22,2	22,2	22,1
Visuele toestand algemeen/uitgebreid	<ul style="list-style-type: none"> <li>• Elementen zijn stoffig en licht vervuild. Elementen doorgemeten geen bijzonderheden</li> <li>➤ <b>ADVIES:</b> Reinigen en doormeten tijdens revisie, de Knopthermostaten vervangen.</li> <li><b>LET OP:</b> Knopthermostaten worden vervangers</li> </ul>

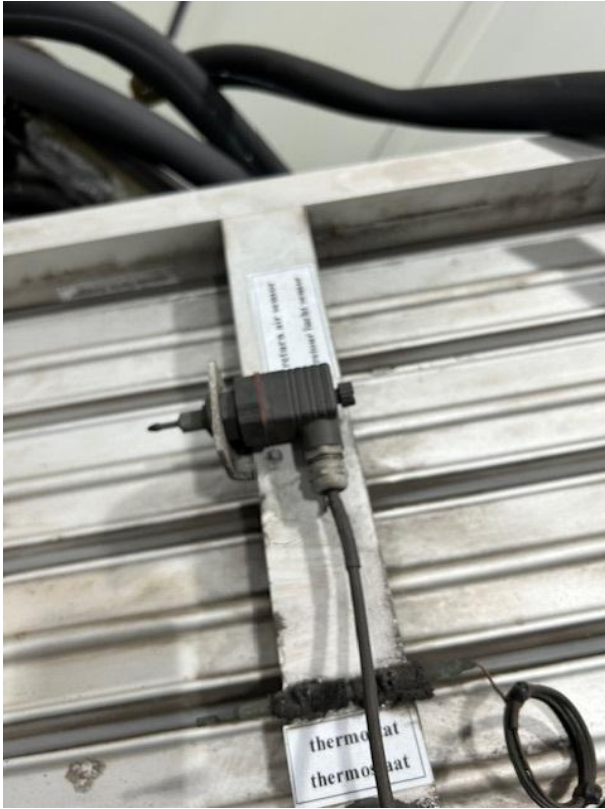
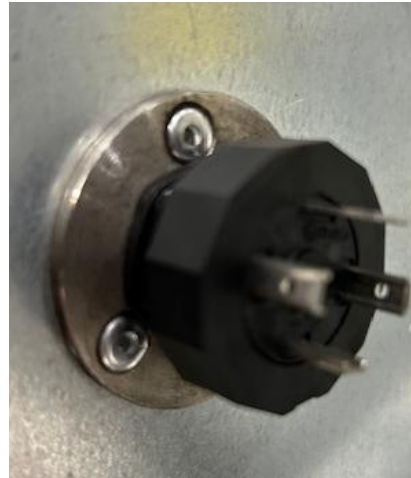
# TEMPERATUURVOELERS

Omschrijving uitgebreid	Temperatuurvoelers			
Art nr GVB				
Art nr BRO				
Functionele toestand opname	Werkend			
Meetwaarden				
Visuele toestand algemeen/uitgebreid	<ul style="list-style-type: none"> <li>• Licht vervuild/stoffig</li> <li>➤ <b>ADVIES:</b> Reinigen en testen tijdens revisie</li> </ul>

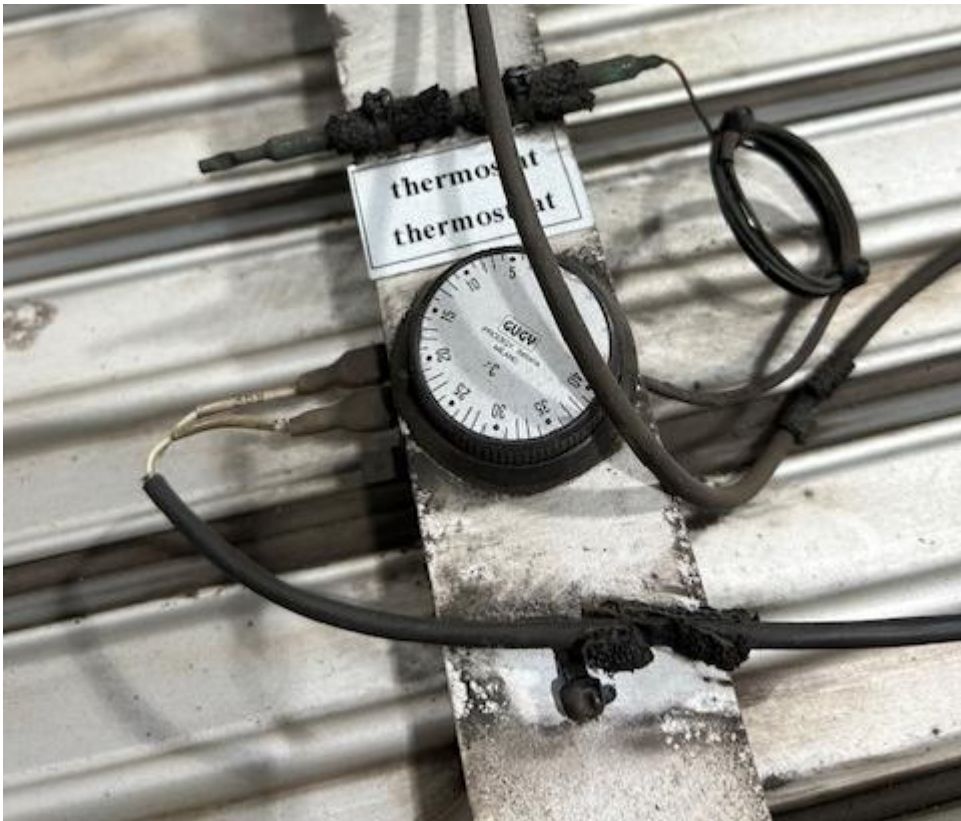
# THERMOSTATEN

Omschrijving uitgebreid	Thermostaten			
Art nr GVB				
Art nr BRO				
Functionele toestand opname	Werkend			
Meetwaarden				
Visuele toestand algemeen/uitgebreid	<ul style="list-style-type: none"> <li>• Licht vervuild/stoffig</li> <li>➤ <b>ADVIES:</b> Reinigen en testen tijdens revisie</li> </ul>

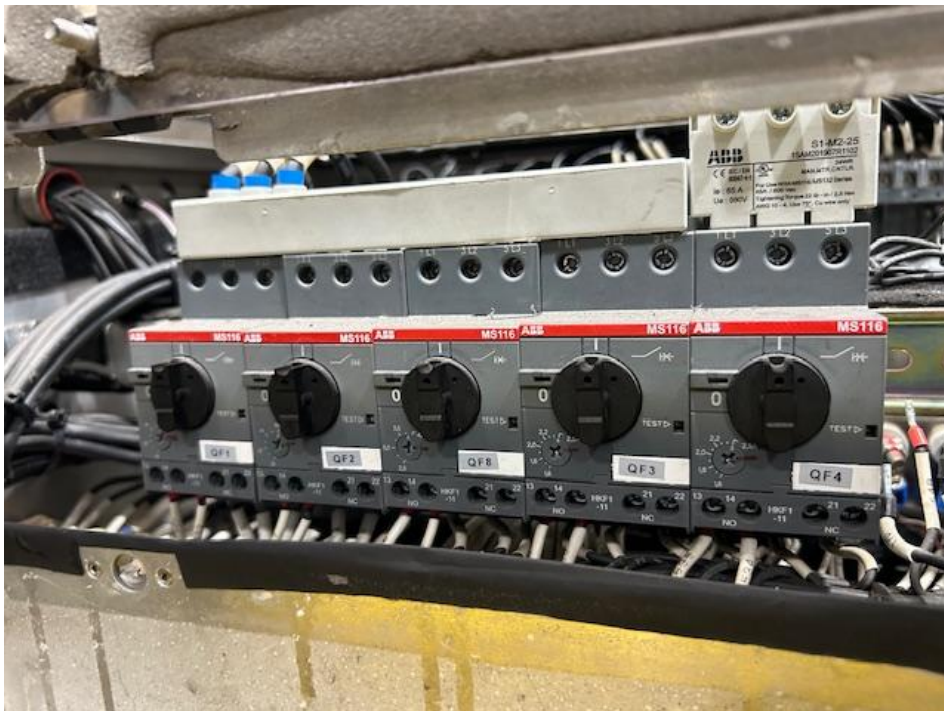
# VERMOGENSREGELAARS

Omschrijving uitgebreid	Vermogensregelaar			
Art nr GVB				
Art nr BRO				
Functionele toestand opname	Werkend			
Meetwaarden				
Visuele toestand algemeen/uitgebreid	<ul style="list-style-type: none"> <li>• Op een aantal delen wel roetplekjes aanwezig</li> <li>➤ <b>ADVIES:</b> Vermogensregelaars vervangen tijdens revisie om problemen in de toekomst te voorkomen.</li> </ul>

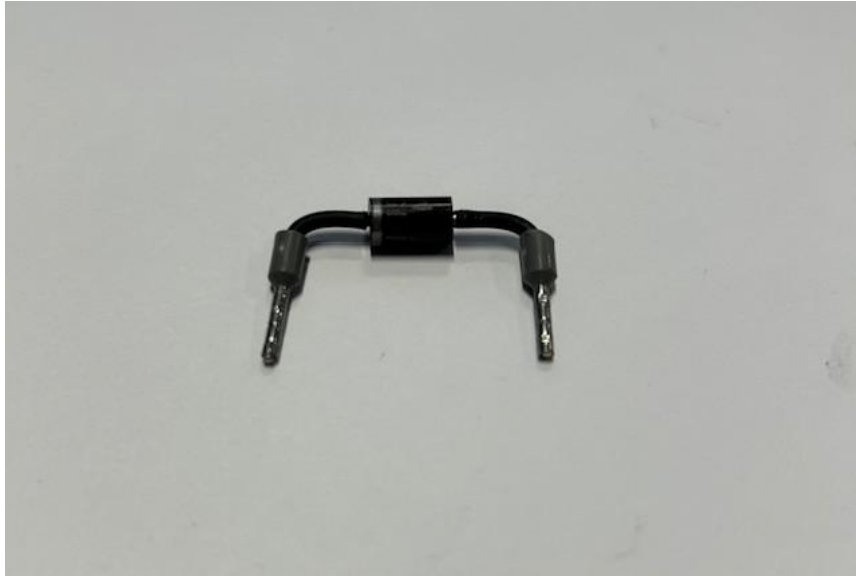
# BLUSDIODE

<b>Omschrijving uitgebreid</b>	<b>Vermogensregelaar</b>			
Art nr GVB				
Art nr BRO	XA00083			
Functionele toestand opname	Werkend			
Meetwaarden				
Visuele toestand algemeen/uitgebreid	<ul style="list-style-type: none"><li>• Geen bijzonderheden, is een goedkoop onderdeel.</li><li>➤ <b>ADVIES:</b> Vervangen tijdens revisie</li></ul>

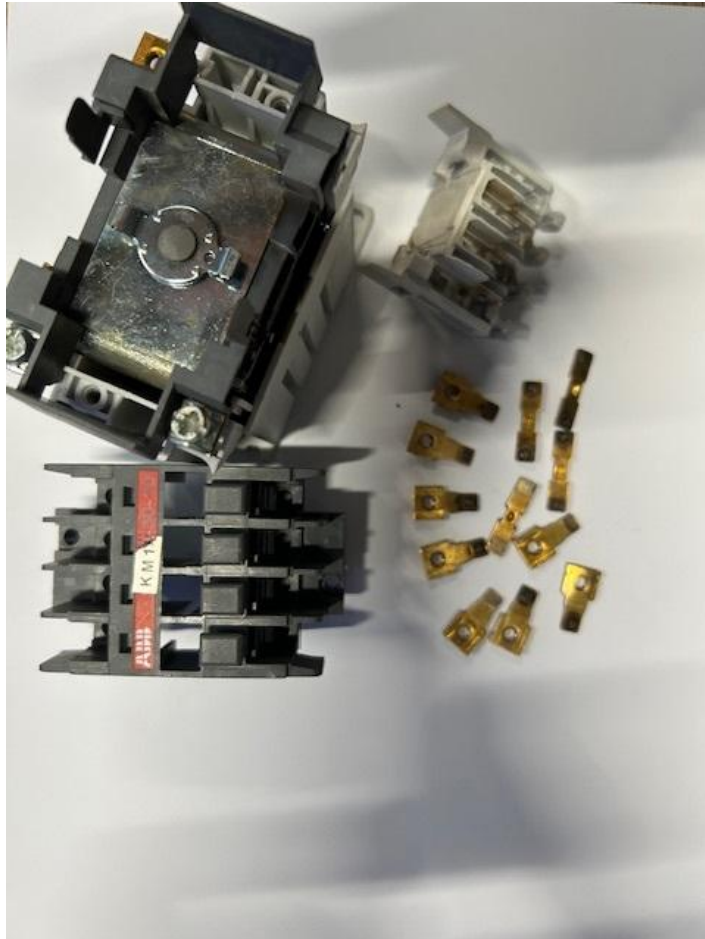
# RELAIS (DIVERSE)

Omschrijving uitgebreid	Relais diverse			
Art nr GVB				
Art nr BRO				
Functionele toestand opname	Werkend			
Meetwaarden				
Visuele toestand algemeen/uitgebreid	<ul style="list-style-type: none"><li>• Op een aantal relais wel roetplekjes aanwezig</li><li>➤ <b>ADVIES:</b> Relais vervangen tijdens revisie om problemen in de toekomst te voorkomen.</li></ul>

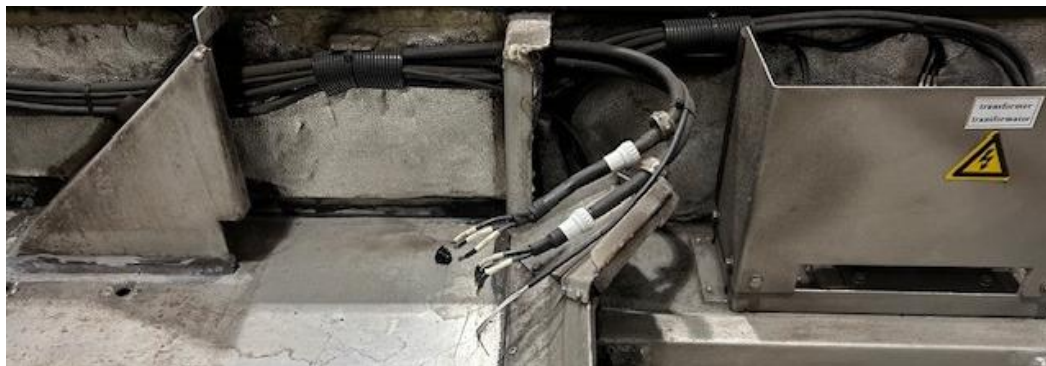
# BEKABELING ALGEMEEN

Omschrijving uitgebreid	Bekabeling algemeen			
Art nr GVB				
Art nr BRO				
Functionele toestand opname	Werkend			
Meetwaarden				
Visuele toestand algemeen/uitgebreid	<ul style="list-style-type: none"> <li>• Op bepaalde locaties vuil en stoffig maar verder geen bijzonderheden</li> <li>➤ <b>ADVIES:</b> Schoonmaken en checken op beschadigingen. Alleen correctief vervangen/repareren</li> </ul>

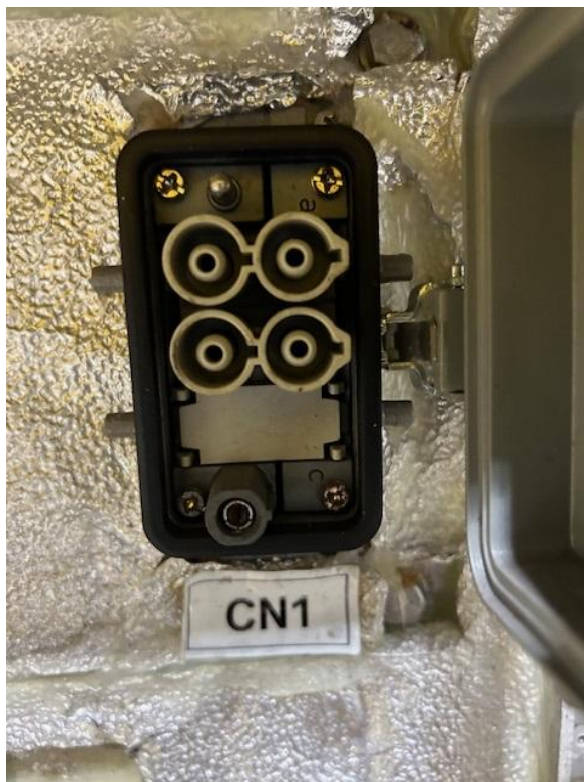
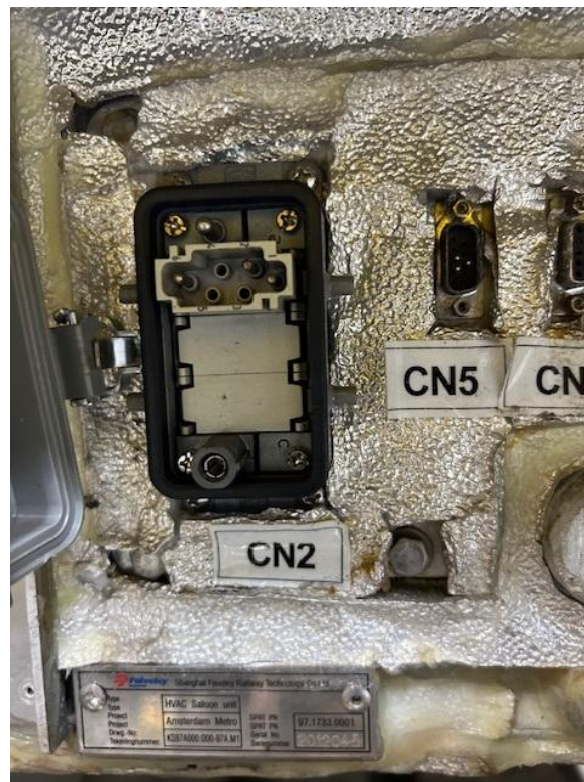
# STEKKERS HARTING

Omschrijving uitgebreid	Stekkers Harting			
Art nr GVB				
Art nr BRO				
Functionele toestand opname	Werkend en geen corrosie			
Meetwaarden				
Visuele toestand algemeen/uitgebreid	<ul style="list-style-type: none"> <li>Stekkers zien er nog prima uit, geen bijzonderheden geconstateerd</li> <li>➤ <b>ADVIES:</b> indien nodig schoonmaken en checken. Alleen correctief vervangen</li> </ul>
