**Risico inventarisatieformulier brandverzekering**

**NEN 3140+A3:2019 (nl) / SCIOS Scope 8**  
Veiligheidsinspectie laagspanningsinstallatie

Sportcentrum de Hullen  
Ceintuurbaan Zuid 6, 9301 HX Roden

juli 2022

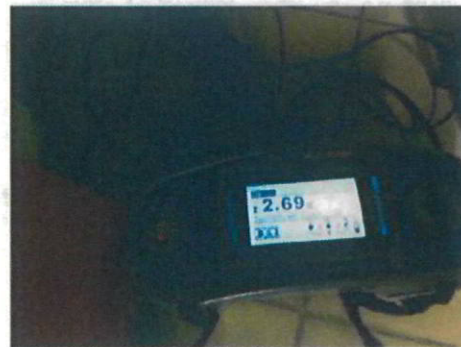
gebreknummer 4

omschrijving: De gemeten impedantie van de beschermingsleidingweerstand van de voedingskabel is te hoog

afgehandeld: Van Riesen

datum: 24-10-2023
