# Inspectierapport

Rapport m.b.t. de inspectie zoals door Inspectie Groep Nederland uitgevoerd bij:

| Klant: | Sporthal De Zijde i.o.v. Gemeente Lansingerland |
| Onderdeel: | NEN 3140 |

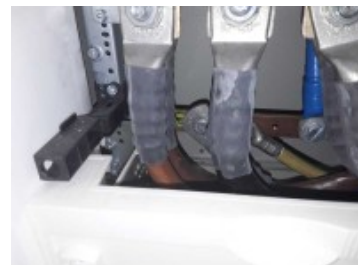
| Item: 4 | Beveil.: | Karakteristiek: | In = | Rschl | Ik = | Ri = |

| In de praktijk: | Overzicht foto. | | |
| Opmerkingen: | Ter informatie. | | |

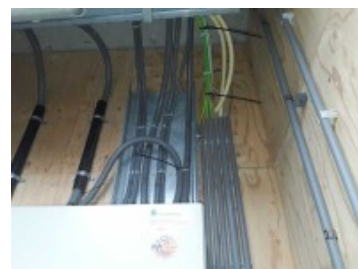
| Item: 6 | Beveil.: | Karakteristiek: | In = A | Rschl Ohm | Ik = A | Ri = Ohm |

| In de praktijk: | Beschermingsleiding is aanwezig, vereffening geconstateerd. | | |
| Opmerkingen: | Meetwaarde voldoet aan gestelde eisen. | | |

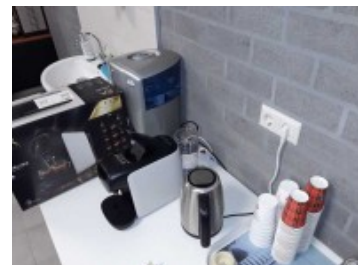
| Item: 7 | Beveil.: | Karakteristiek: | In = A | Rschl 0.75 Ohm | Ik = 307 A | Ri = 0.52 Ohm |

| In de praktijk: | Er worden wcd's door middel van contactdozen of snoeren verlengd, kans op overbelasting. | | |

| Opmerkingen: | Kans op overbelasting is zeer groot.<br>Geadviseerd wordt om de vaste installatie uit te breiden middels extra wandcontactdozen om overbelasting te voorkomen. Verlengdozen en verlengkabels mogen alleen tijdelijk (maximaal 2 maanden) worden gebruikt. | | |

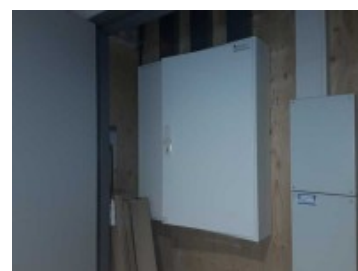
| Item: 8 | Beveil.: | Karakteristiek: | In = | Rschl | Ik = | Ri = |

| In de praktijk: | Er ligt materiaal voor de/in of op de verdeler, hinderlijk bij onderhoud en storing. | | |

| Opmerkingen: | Reparatie en onderhoud is nadelig met materiaal in of voor de verdeler, materiaal voor of in de verdeler verwijderen. | | |

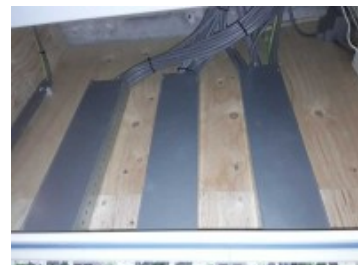
| Item: 10 | Beveil.: | Karakteristiek: | In = A | Rschl Ohm | Ik = A | Ri = Ohm |

| In de praktijk: | Geen beschermingsleiding geconstateerd, geen optimale bescherming, niet toegestaan. | | |

| Opmerkingen: | Component, ladderbanen en kabelgoten horen duidelijk en fysiek te zijn geaard voor een optimale bescherming. | | |

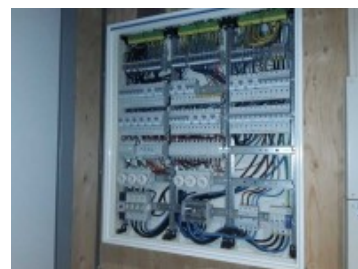
| Item: 11 | Beveil.: | Karakteristiek: | In = | Rschl | Ik = | Ri = |

| In de praktijk: | Overzicht foto. | | |
| Opmerkingen: | Ter informatie. | | |

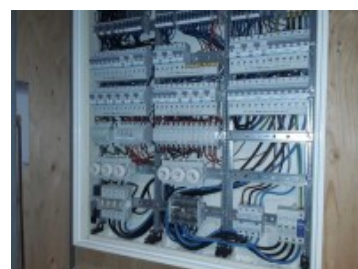
| Item: 12 | Beveil.: | Karakteristiek: | In = | Rschl | Ik = | Ri = |

| In de praktijk: | De aardlekbeveiligingen 18 stuks in deze verdeler vallen binnen de product voorschriften; afschakeltijd < 300ms. | | |
| Opmerkingen: | De meetwaarden voldoen aan de producteisen zoals gesteld aan een aardlekbeveiliging. Zie de bijlage, meetstaat, voor de meetgegevens. | | |

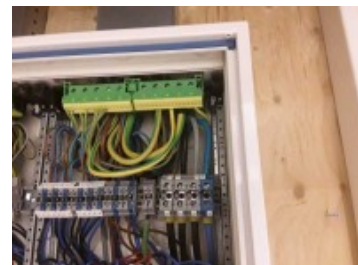
| Item: 13 | Beveil.: M | Karakteristiek: gG | In = 80A | Rschl 0.08 Ohm | Ik = 2875 A | Ri = 0.07 Ohm |

| In de praktijk: | YMvK 5x25 mm <sup>2</sup> Stelsel TN voeding komt van HKL, groep K3 | | |
| Opmerkingen: | De meetwaarden vallen binnen de toleranties zoals gesteld in de norm, zie tabel vooraan in de rapportage. | | |

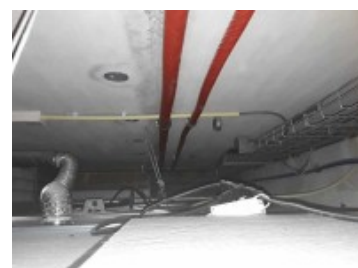
| Item: 14 | Beveil.: | Karakteristiek: | In = | Rschl | Ik = | Ri = |

| In de praktijk: | Overzicht foto. | | |
| Opmerkingen: | Ter informatie. | | |

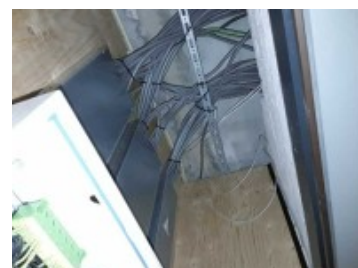
| Item: 16 | Beveil.: | Karakteristiek: | In = | Rschl | Ik = | Ri = |

| In de praktijk: | Er is geen plafond in de meterkast aanwezig, kans op rookverspreiding bij brand. | | |

| Opmerkingen: | Plafond in de meterkast aanbrengen om rookverspreiding bij brand te voorkomen. | | |

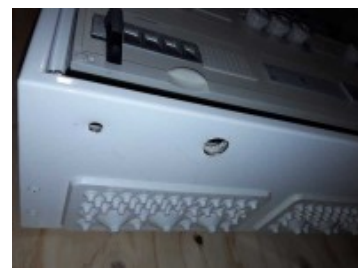
| Item: 17 | Beveil.: | Karakteristiek: | In = | Rschl | Ik = | Ri = |

| In de praktijk: | Leidingdoorvoeringen niet afgedicht, kans op binnendringen van vuil en of ongedierte, brandrisico. | | |

| Opmerkingen: | Leidingdoorvoeringen afdichten om binnendringen van vuil en of ongedierte zoveel mogelijk te voorkomen. | | |

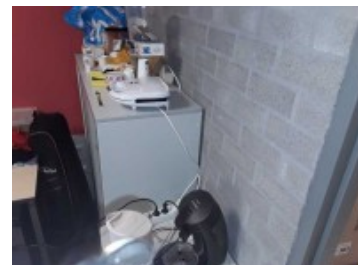
| Item: 18 | Beveil.: | Karakteristiek: | In = A | Rschl 1.29 Ohm | Ik = 178 A | Ri = 0.76 Ohm |

| In de praktijk: | Er worden wcd's door middel van contactdozen of snoeren verlengd, kans op overbelasting. | | |

| Opmerkingen: | Kans op overbelasting is zeer groot. Geadviseerd wordt om de vaste installatie uit te breiden middels extra wandcontactdozen om overbelasting te voorkomen. Verlengdozen en verlengkabels mogen alleen tijdelijk (maximaal 2 maanden) worden gebruikt. | | |

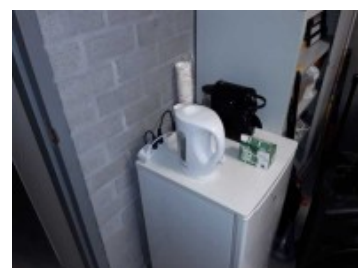
| Item: 19 | Beveil.: | Karakteristiek: | In = A | Rschl 2.23 Ohm | Ik = 103 A | Ri = 1.23 Ohm |

| In de praktijk: | Er worden wcd's door middel van contactdozen of snoeren verlengd, kans op overbelasting. | | |

| Opmerkingen: | Kans op overbelasting is zeer groot. Geadviseerd wordt om de vaste installatie uit te breiden middels extra wandcontactdozen om overbelasting te voorkomen. Verlengdozen en verlengkabels mogen alleen tijdelijk (maximaal 2 maanden) worden gebruikt. | | |

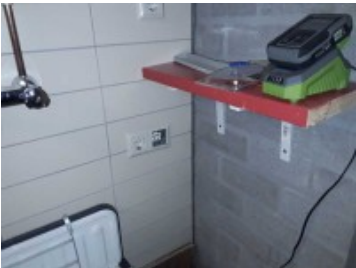
| In de praktijk: | Klepje wcd is los of verwijderd, kans op binnendringen vocht/vuil/ongedierte. Kans op brandrisico en/of sluiting. | | | | | |

| Opmerkingen<br>Reparatie: | | | | | | |

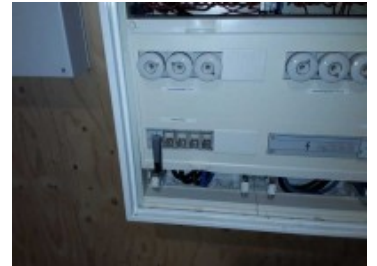
| Item: 21 | Beveil.: | Karakteristiek: | In = | Rschl | Ik = | Ri = |

| In de praktijk: | Schutblad kan niet onder spanning worden verwijderd, nadelig voor onderhoud en inspecties. | | |

| Opmerkingen: | Wij adviseren om het schutblad ook onder spanning te kunnen verwijderen om onderhoud en inspecties te kunnen uitvoeren. | | |

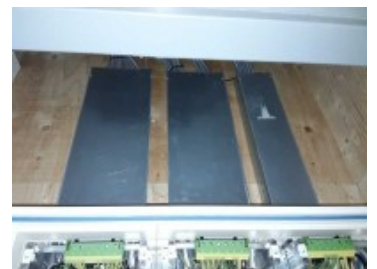
| Item: 22 | Beveil.: | Karakteristiek: | In = A | Rschl Ohm | Ik = A | Ri = Ohm |

| In de praktijk: | Geen beschermingsleiding geconstateerd, geen optimale bescherming, niet toegestaan. | | |

| Opmerkingen: | Component, ladderbanen en kabelgoten horen duidelijk en fysiek te zijn geaard voor een optimale bescherming. | | |

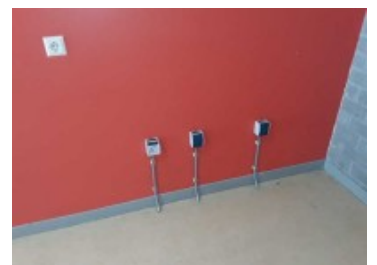
| Item: 23 | Beveil.: | Karakteristiek: | In = A | Rschl 0.53 Ohm | Ik = 434 A | Ri = 0.27 Ohm |

| In de praktijk: | Klepje wcd is los of verwijderd, kans op binnendringen vocht/vuil/ongedierte. Kans op brandrisico en/of sluiting. | | |

| Opmerkingen: | Om kans op interne sluiting en/of brandrisico te voorkomen adviseren wij om het klepje terug te plaatsen en/of de wcd te vervangen. | | |

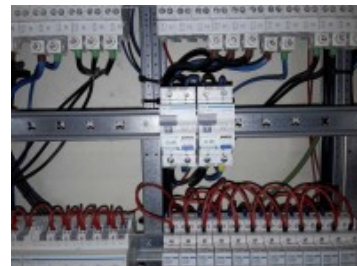
| Item: 25 | Beveil.: | Karakteristiek: | In = | Rschl | Ik = | Ri = |

| In de praktijk: | De aardlekbeveiligingen 2 stuks in deze verdeler vallen binnen de product voorschriften; afschakeltijd < 300ms. | | |
| Opmerkingen: | De meetwaarden voldoen aan de producteisen zoals gesteld aan een aardlekbeveiliging. Zie de bijlage, meetstaat, voor de meetgegevens. | | |

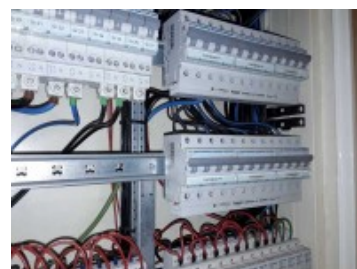
| Item: 26 | Beveil.: | Karakteristiek: | In = | Rschl | Ik = | Ri = |

| In de praktijk: | Einddopen ontbreken, kans op aanrakingsgevaar. | | |

| Opmerkingen: | Einddopen plaatsen om aanrakingsgevaar te voorkomen | | |

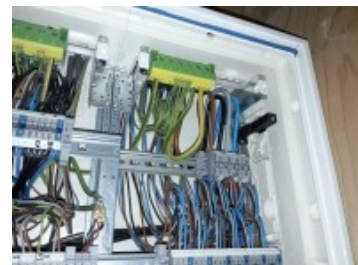
| Item: 27 | Beveil.: M | Karakteristiek: gG | In = 63A | Rschl 0.12 Ohm | Ik = 1917 A | Ri = 0.08 Ohm |

| In de praktijk: | YMvK 5x25 mm² Stelsel TN voeding komt van HKL | | |
| Opmerkingen: | De meetwaarden vallen binnen de toleranties zoals gesteld in de norm, zie tabel vooraan in de rapportage. | | |

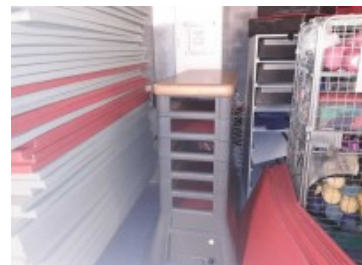
| Item: 28 | Beveil.: | Karakteristiek: | In = | Rschl | Ik = | Ri = |

| Opmerkingen: | Reparatie en onderhoud is nadelig met materiaal in of voor de verdeler, materiaal voor of in de verdeler verwijderen. | | |

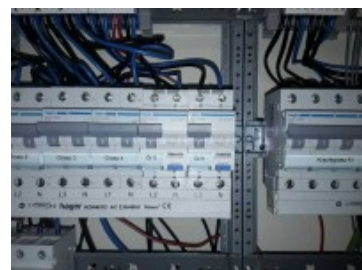
| Item: 30 | Beveil.: | Karakteristiek: | In = | Rschl | Ik = | Ri = |

| In de praktijk: | De aardlekbeveiligingen 2 stuks in deze verdeler vallen binnen de product voorschriften; afschakeltijd < 300ms. | | |
| Opmerkingen: | De meetwaarden voldoen aan de producteisen zoals gesteld aan een aardlekbeveiliging. Zie de bijlage, meetstaat, voor de meetgegevens. | | |

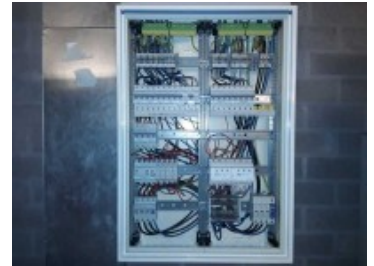
| Item: 31 | Beveil.: | Karakteristiek: | In = | Rschl | Ik = | Ri = |

| In de praktijk: | Overzicht foto. | | |
| Opmerkingen: | Ter informatie. | | |

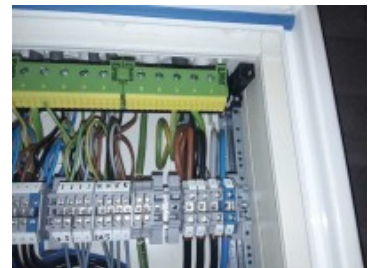
| Item: 32 | Beveil.: M | Karakteristiek: gG | In = 63A | Rschl 0.18 Ohm | Ik = 1278 A | Ri = 0.26 Ohm |

| In de praktijk: | YMvK 5x10 mm² Stelsel TN voeding komt van HKL | | |
| Opmerkingen: | De meetwaarden vallen binnen de toleranties zoals gesteld in de norm, zie tabel vooraan in de rapportage. | | |

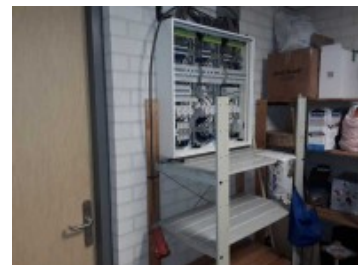
| Item: 34 | Beveil.: | Karakteristiek: | In = | Rschl | Ik = | Ri = |

| Opmerkingen: | Geadviseerd wordt om deze op een deugdelijke wijze te bevestigen in de goot of te verwijderen, om beschadiging te voorkomen. | | |

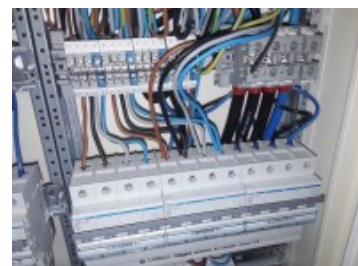
| Item: 35 | Beveil.: | Karakteristiek: | In = | Rschl | Ik = | Ri = |

| Opmerkingen: | Nagaan of de verbinding geschikt is voor aansluiting van meerdere aders, indien nodig aders op klemmenstrook of rijklemmen monteren. | | |

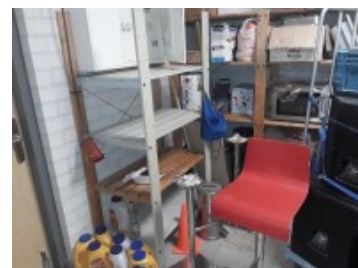
| Item: 36 | Beveil.: | Karakteristiek: | In = | Rschl | Ik = | Ri = |

| Opmerkingen: | Reparatie en onderhoud is nadelig met materiaal in of voor de verdeler, materiaal voor of in de verdeler verwijderen. | | |

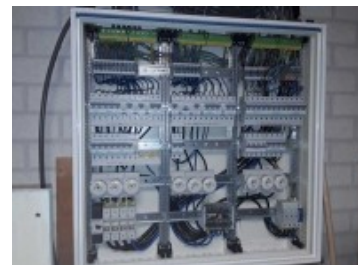
| Item: 40 | Beveil.: | Karakteristiek: | In = | Rschl | Ik = | Ri = |

| In de praktijk: | Overzicht foto. | | |
| Opmerkingen: | Ter informatie. | | |

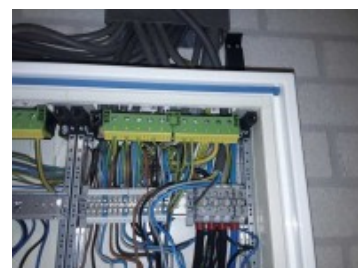
| Item: 41 | Beveil.: M | Karakteristiek: gG | In = 63A | Rschl 0.03 Ohm | Ik = 7667 A | Ri = 0.02 Ohm |

| In de praktijk: | YMvK 5x25 mm² Stelsel TN voeding komt van HKL, K2 | | |
| Opmerkingen: | De meetwaarden vallen binnen de toleranties zoals gesteld in de norm, zie tabel vooraan in de rapportage. | | |
