# Inspectierapport

Rapport m.b.t. de inspectie zoals door Inspectie Groep Nederland uitgevoerd bij:

| Klant: | Sporthal De Zijde i.o.v. Gemeente Lansingerland |
| Onderdeel: | Thermografie |

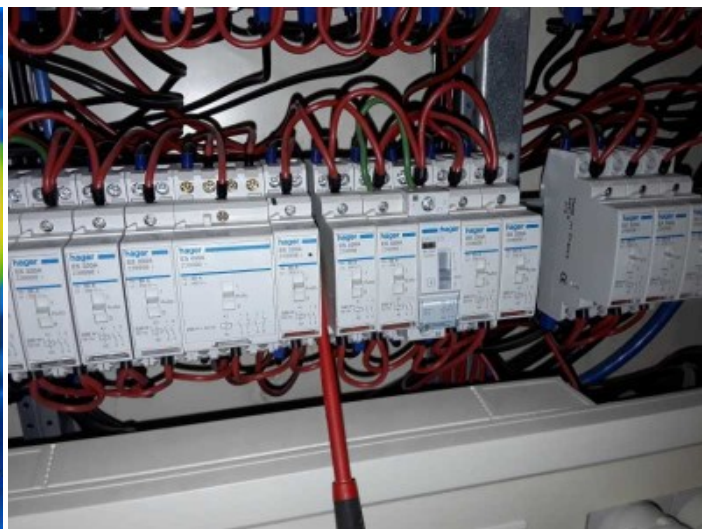
| Foto: | 1 |

| Object: | Verdeler LK1 |
| Component: | Relais 16D t/m 21F |

| Urgentiecode: | R | Belasting: | | A | Temp.: | 64 | °C |

| Constatering: | Relais tonen een hoge bedrijfstemperatuur door belasting en onderlinge opwarming. |

| Advisering: | Jaarlijkse thermografische inspectie i.v.m. eventuele temperatuurontwikkelingen. |

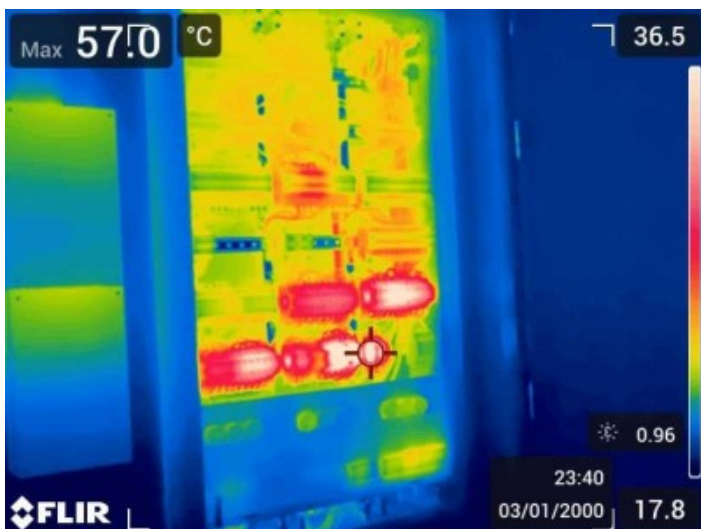
Foto: 2

| Object: | Verdeler LK1 |
| Component: | Verdeler LK1 |

| Urgentiecode: | R | Belasting: | . | A | Temp.: | 57 | °C |

| Constatering: | Referentie. |

| Advisering: | Jaarlijkse thermografische inspectie i.v.m. eventuele temperatuurontwikkelingen. |

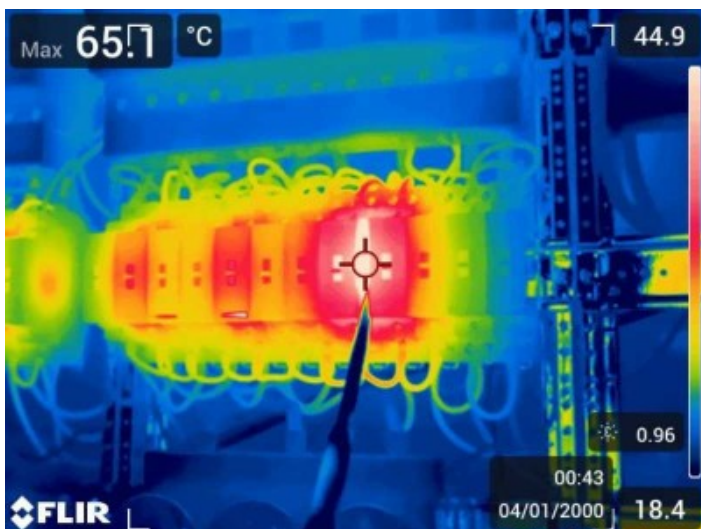
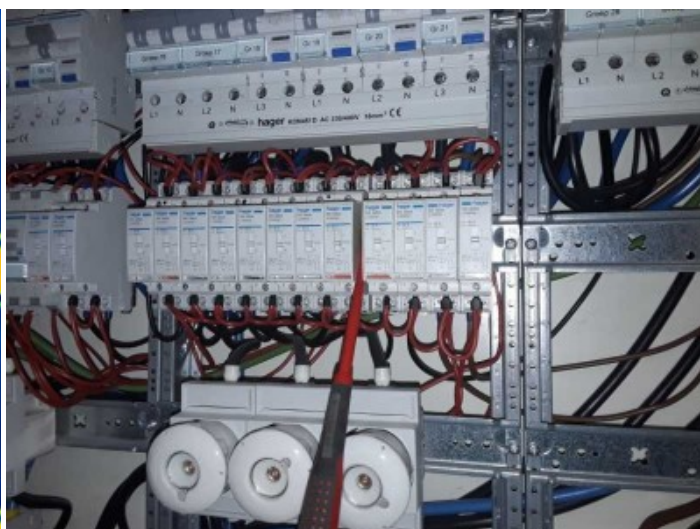
| Foto: | 3 |

| Object: | Verdeler LK0 |
| Component: | Relais 1SS t/m 33SS |

| Urgentiecode: | R | Belasting: | | A | Temp.: | 65 | °C |

| Constatering: | Relais tonen een hoge temperatuur door belasting en onderlinge opwarming. |

| Advisering: | Jaarlijkse thermografische inspectie i.v.m. eventuele temperatuurontwikkelingen. |

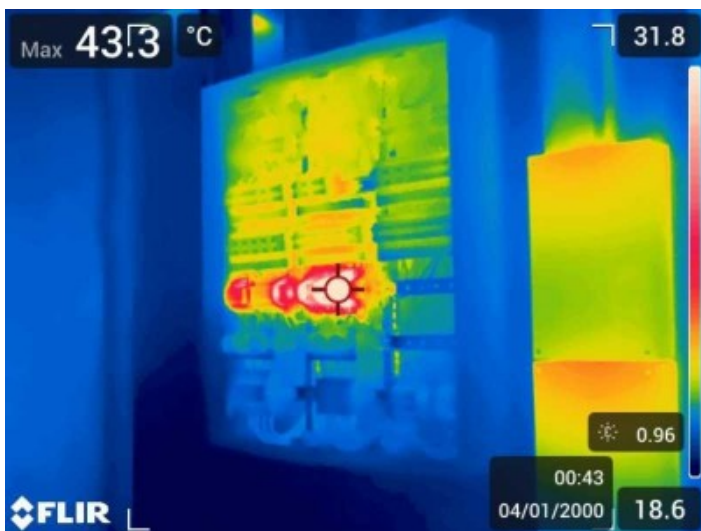
| Foto: | 4 |

| Object: | Verdeler LK0 |
| Component: | Verdeler LK0 |

| Urgentiecode: | R | Belasting: | . | A | Temp.: | 43 | °C |

| Constatering: | Referentie. |

| Advisering: | Jaarlijkse thermografische inspectie i.v.m. eventuele temperatuurontwikkelingen. |

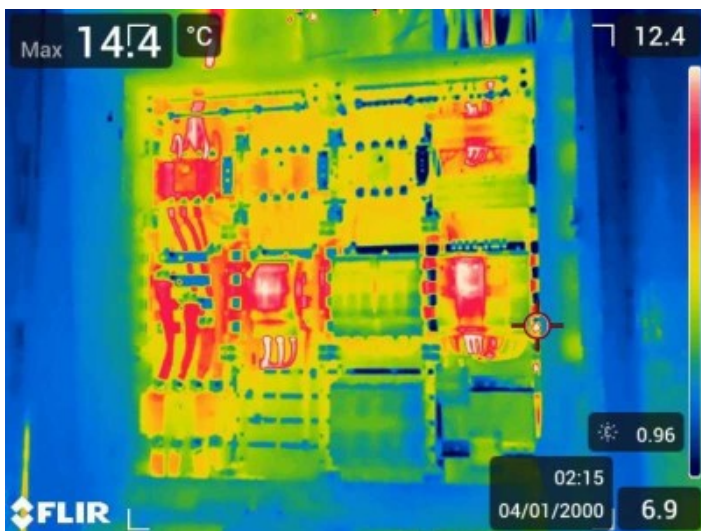
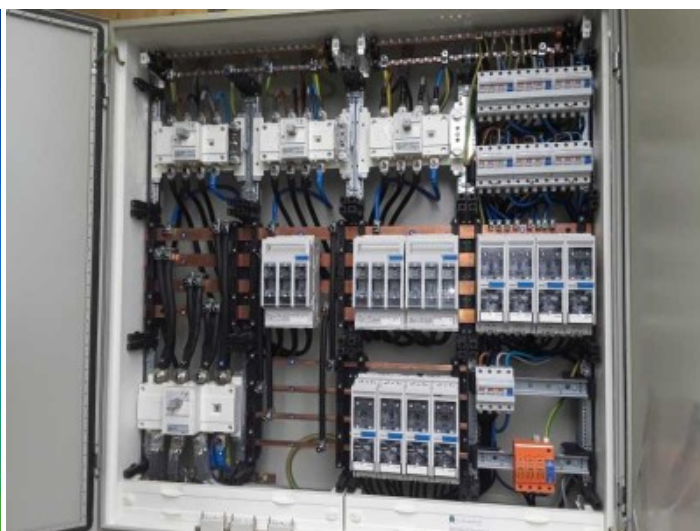
| Foto: | 5 |

| Object: | Hoofdverdeler HKL |
| Component: | Hoofdverdeler HKL |

| Urgentiecode: | R | Belasting: | . | A | Temp.: | 14 | °C |

| Constatering: | Referentie. |

| Advisering: | Jaarlijkse thermografische inspectie i.v.m. eventuele temperatuurontwikkelingen. |

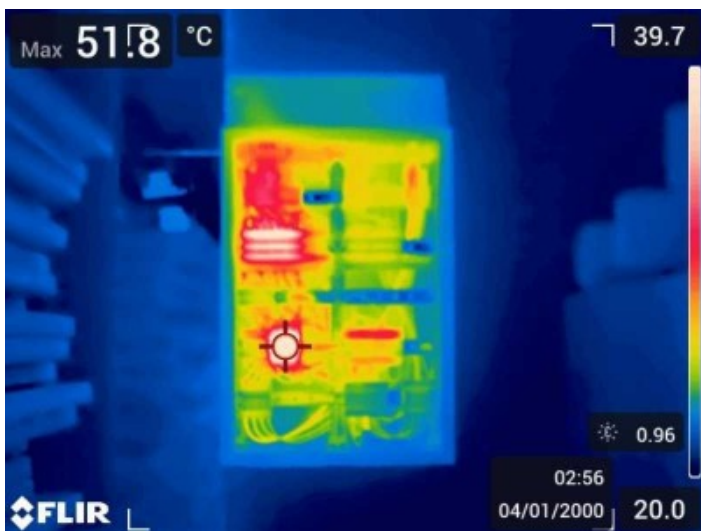
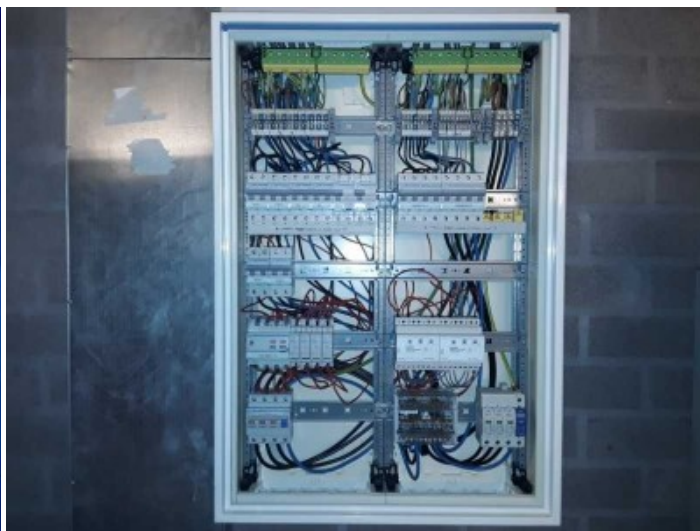
Foto: 6

| Object: | Verdeler LK2 |
| Component: | Verdeler LK2 |

| Urgentiecode: | R | Belasting: | . | A | Temp.: | 52 | °C |

| Constatering: | Referentie. |

| Advisering: | Jaarlijkse thermografische inspectie i.v.m. eventuele temperatuurontwikkelingen. |

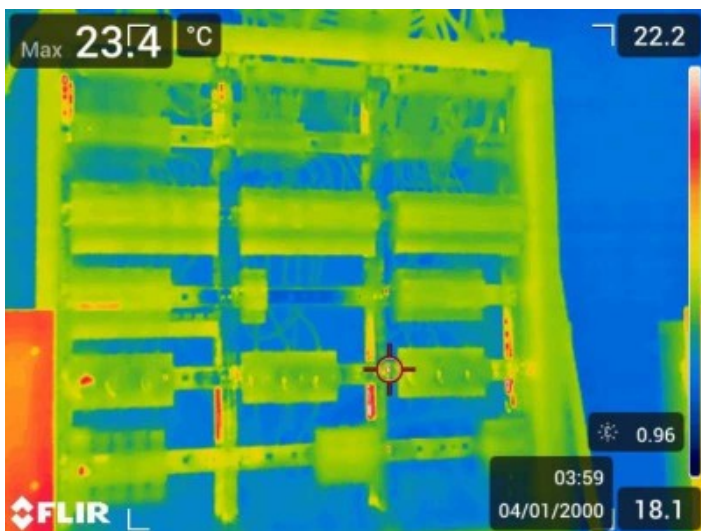
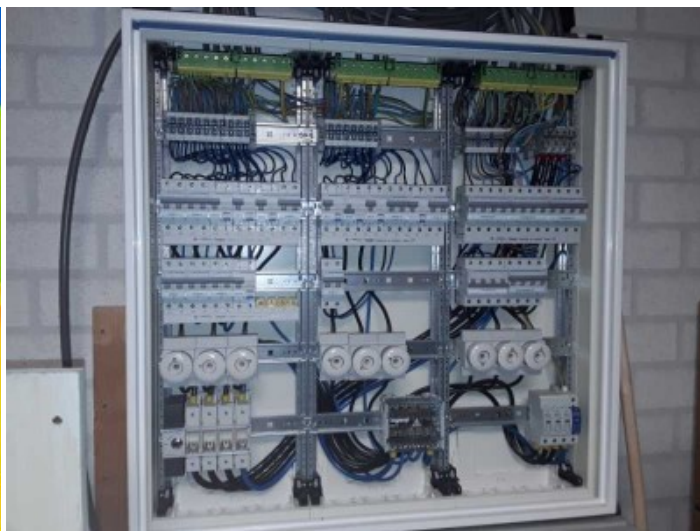
Foto: 7

| Object: | Verdeler LK3 |
| Component: | Verdeler LK3 |

| Urgentiecode: | R | Belasting: | . | A | Temp.: | 23 | °C |

| Constatering: | Referentie. |

| Advisering: | Jaarlijkse thermografische inspectie i.v.m. eventuele temperatuurontwikkelingen. |
