## EXPERTISERAPPORT 5 AFSLUITEND

### Dossiernummer 4073857

Schadeadres : Tobias Asserlaan 1  
2662 SB Bergschenhoek

Soort schade : storm

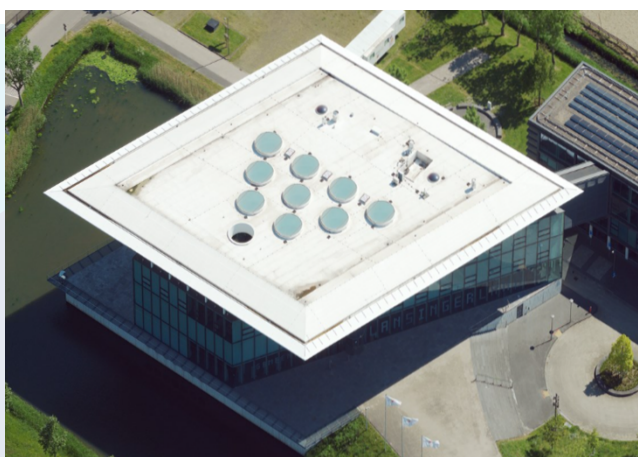
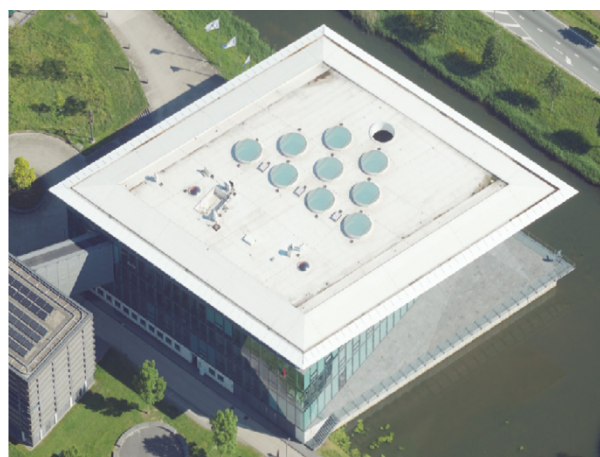
Tot het verzekerde belang behoort de opstal van het Publieksgebouw van het Gemeentehuis Lansingerland, zie overzichtsfoto's. Voorts behoort tot het verzekerde belang de inventaris in het gemeentehuis.

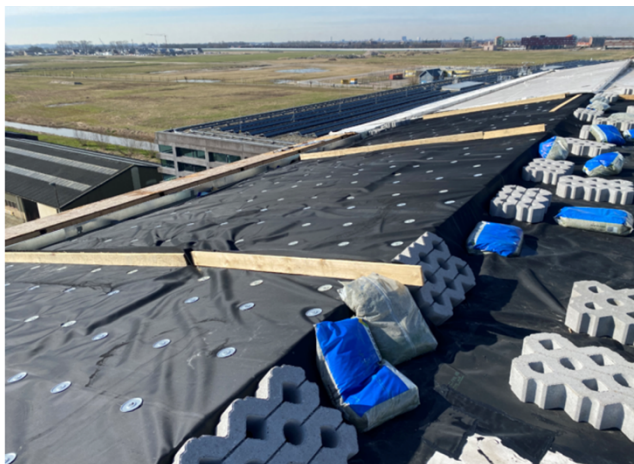
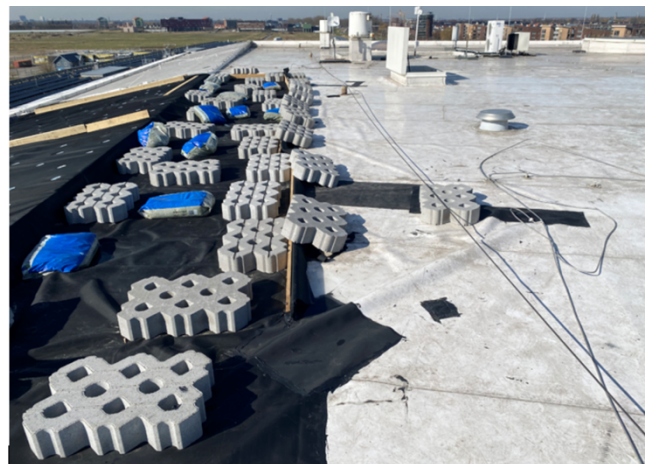
Direct na de melding dat er schade was aan het gemeentehuis, zijn medewerkers van de gemeente direct ter plaatse gegaan om maatregelen te treffen om verdere schade te voorkomen en om de locatie zoveel als mogelijk veilig te stellen. Hierbij een overzicht van de getroffen maatregelen:

- Los materiaal werd van het dak verwijderd;
- De zijde van de personeelsingang werd afgezet;
- Zware materialen zijn van de rand van het dak afgehaald en op het vlakke dak gelegd, alsmede in de kuil in het dak, waar deze beter geborgd lagen;

- Dakdekkers zijn ingezet om het dak zo goed en veilig mogelijk waterdicht te maken;
- Het elektra werd afgeschakeld voor wat betreft de kantoren op de vierde etage;

- Op maandag 21 februari 2022 werd het bedrijf Unica ingeschakeld voor het weer in bedrijf stellen van de spanning, na inspectie of alles droog is.
- Kantoorwerkplekken werden met folie tijdelijk afgedekt tegen lekkages.

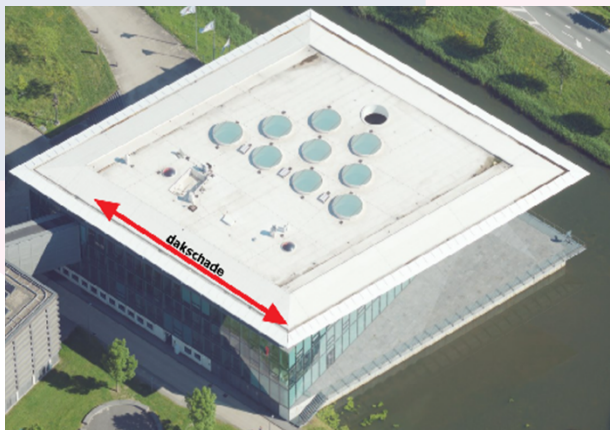
Dakplattegrond locatie dakschade

Tijdens onze expertise ter plaatse hebben wij kunnen vaststellen dat het overstek van de dakconstructie ernstige schade heeft ondervonden.

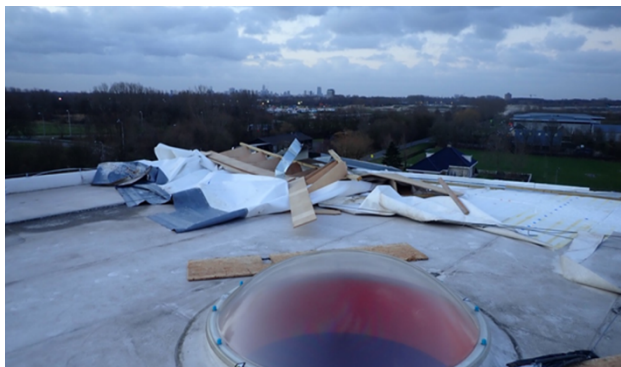
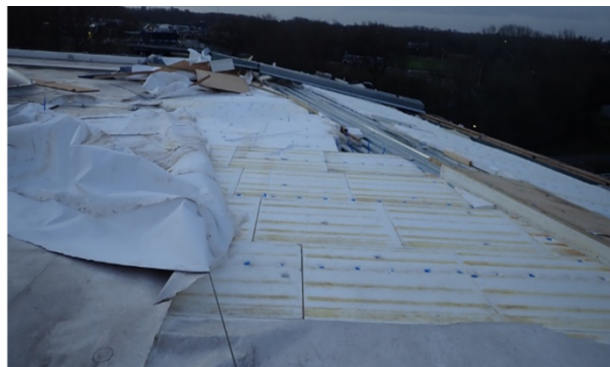
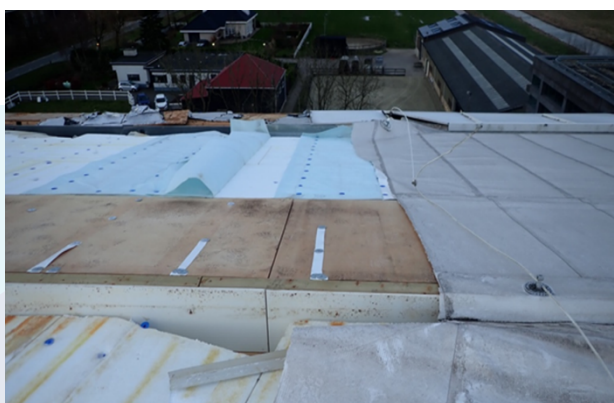
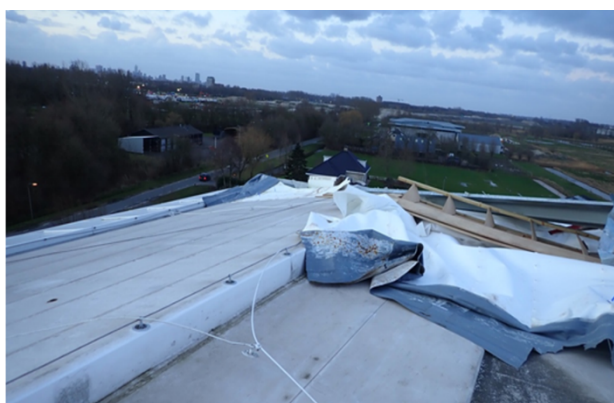
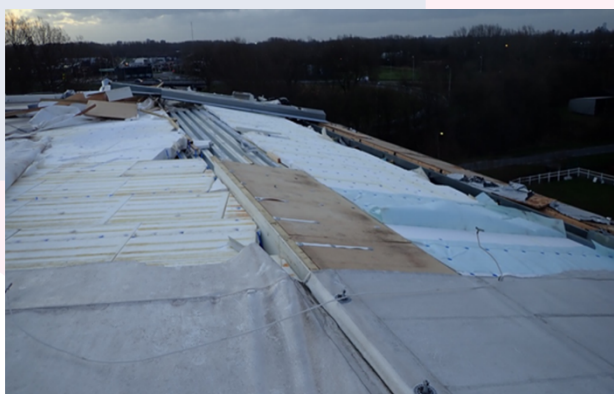
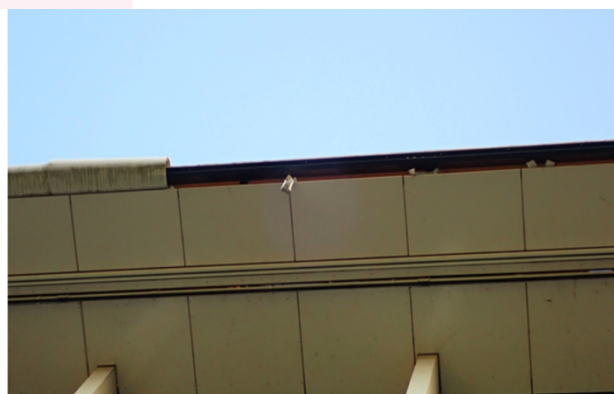
Ter illustratie van de schade verwijzen wij naar de volgende foto's.

Het betrof een complexe schade aan de dakconstructie, met name het dakoverstek. Er is eerst door een constructeur een onderzoek uitgevoerd in hoeverre er constructieve schade aan het overstek is ontstaan en daarvoor is door verzekerde het bureau DGI Dak & Gevel Ingenieurs BV ingeschakeld. In eerste instantie werd door het bureau DGI Dak & Gevel Ingenieurs BV de volgende ramingen afgegeven:

Uit het eerste opnameverslag maakte DGI op dat het een uitdaging zou worden om de dakconstructie te herstellen. Vanwege de hoogte van 18 meter zal eerst een steiger moeten worden opgebouwd om de schade aan de dakconstructie te kunnen vaststellen.

Zoals eerder aangegeven heeft verzekerde het bureau DGI Dak & Gevel Ingenieurs BV ingeschakeld om de stormschade in beeld te krijgen. Wij hebben in de vorm van een projectteam diverse besprekingen gehad met DGI en de technische medewerkers van de gemeente. Daarbij zijn alle offertes ingediend voor het herstel van de kunststof dakbedekking en van de beschadigde installaties op het dak. Het herstel hiervan is inmiddels uitgevoerd, waardoor er een bestendige situatie was ontstaan.

Naar aanleiding van bovengenoemde hebben wij voorgesteld om een bouwteam te vormen, waarin ook wij zitting zouden nemen. Door een bouwteam te vormen kon er namelijk snel worden geschakeld dat ten goede kwam met betrekking tot de hersteltermijn. Buiten de schade aan het dakoverstek zijn delen van de dakbedekking over het dak geklapt, waardoor diverse installaties op het dak beschadigd waren geraakt. Op een deel van de luifel na is het herstel inmiddels uitgevoerd. Met dit laatste deel is inmiddels aangevangen en volgende planning zal het totale herstel in week 50 zijn afgerond.

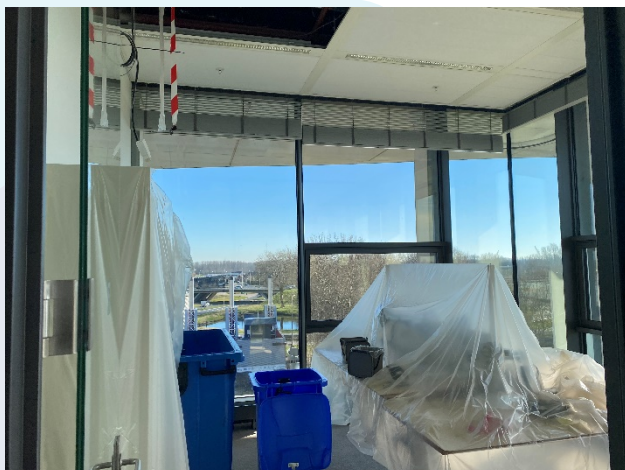
Omdat snel maatregelen werden getroffen om werkplekken met zeilen af te dekken, is de schade aan de inventaris nihil gebleken.
