# BANKWERKERIJ & SCHRIJNWERKERIJ WAGENMAKERIJ II & III

Cultuurhistorisch onderzoek, waardering en transformatiekader

Rotterdam, april 2024  
ISBN: [invullen]  
NUR: [invullen]

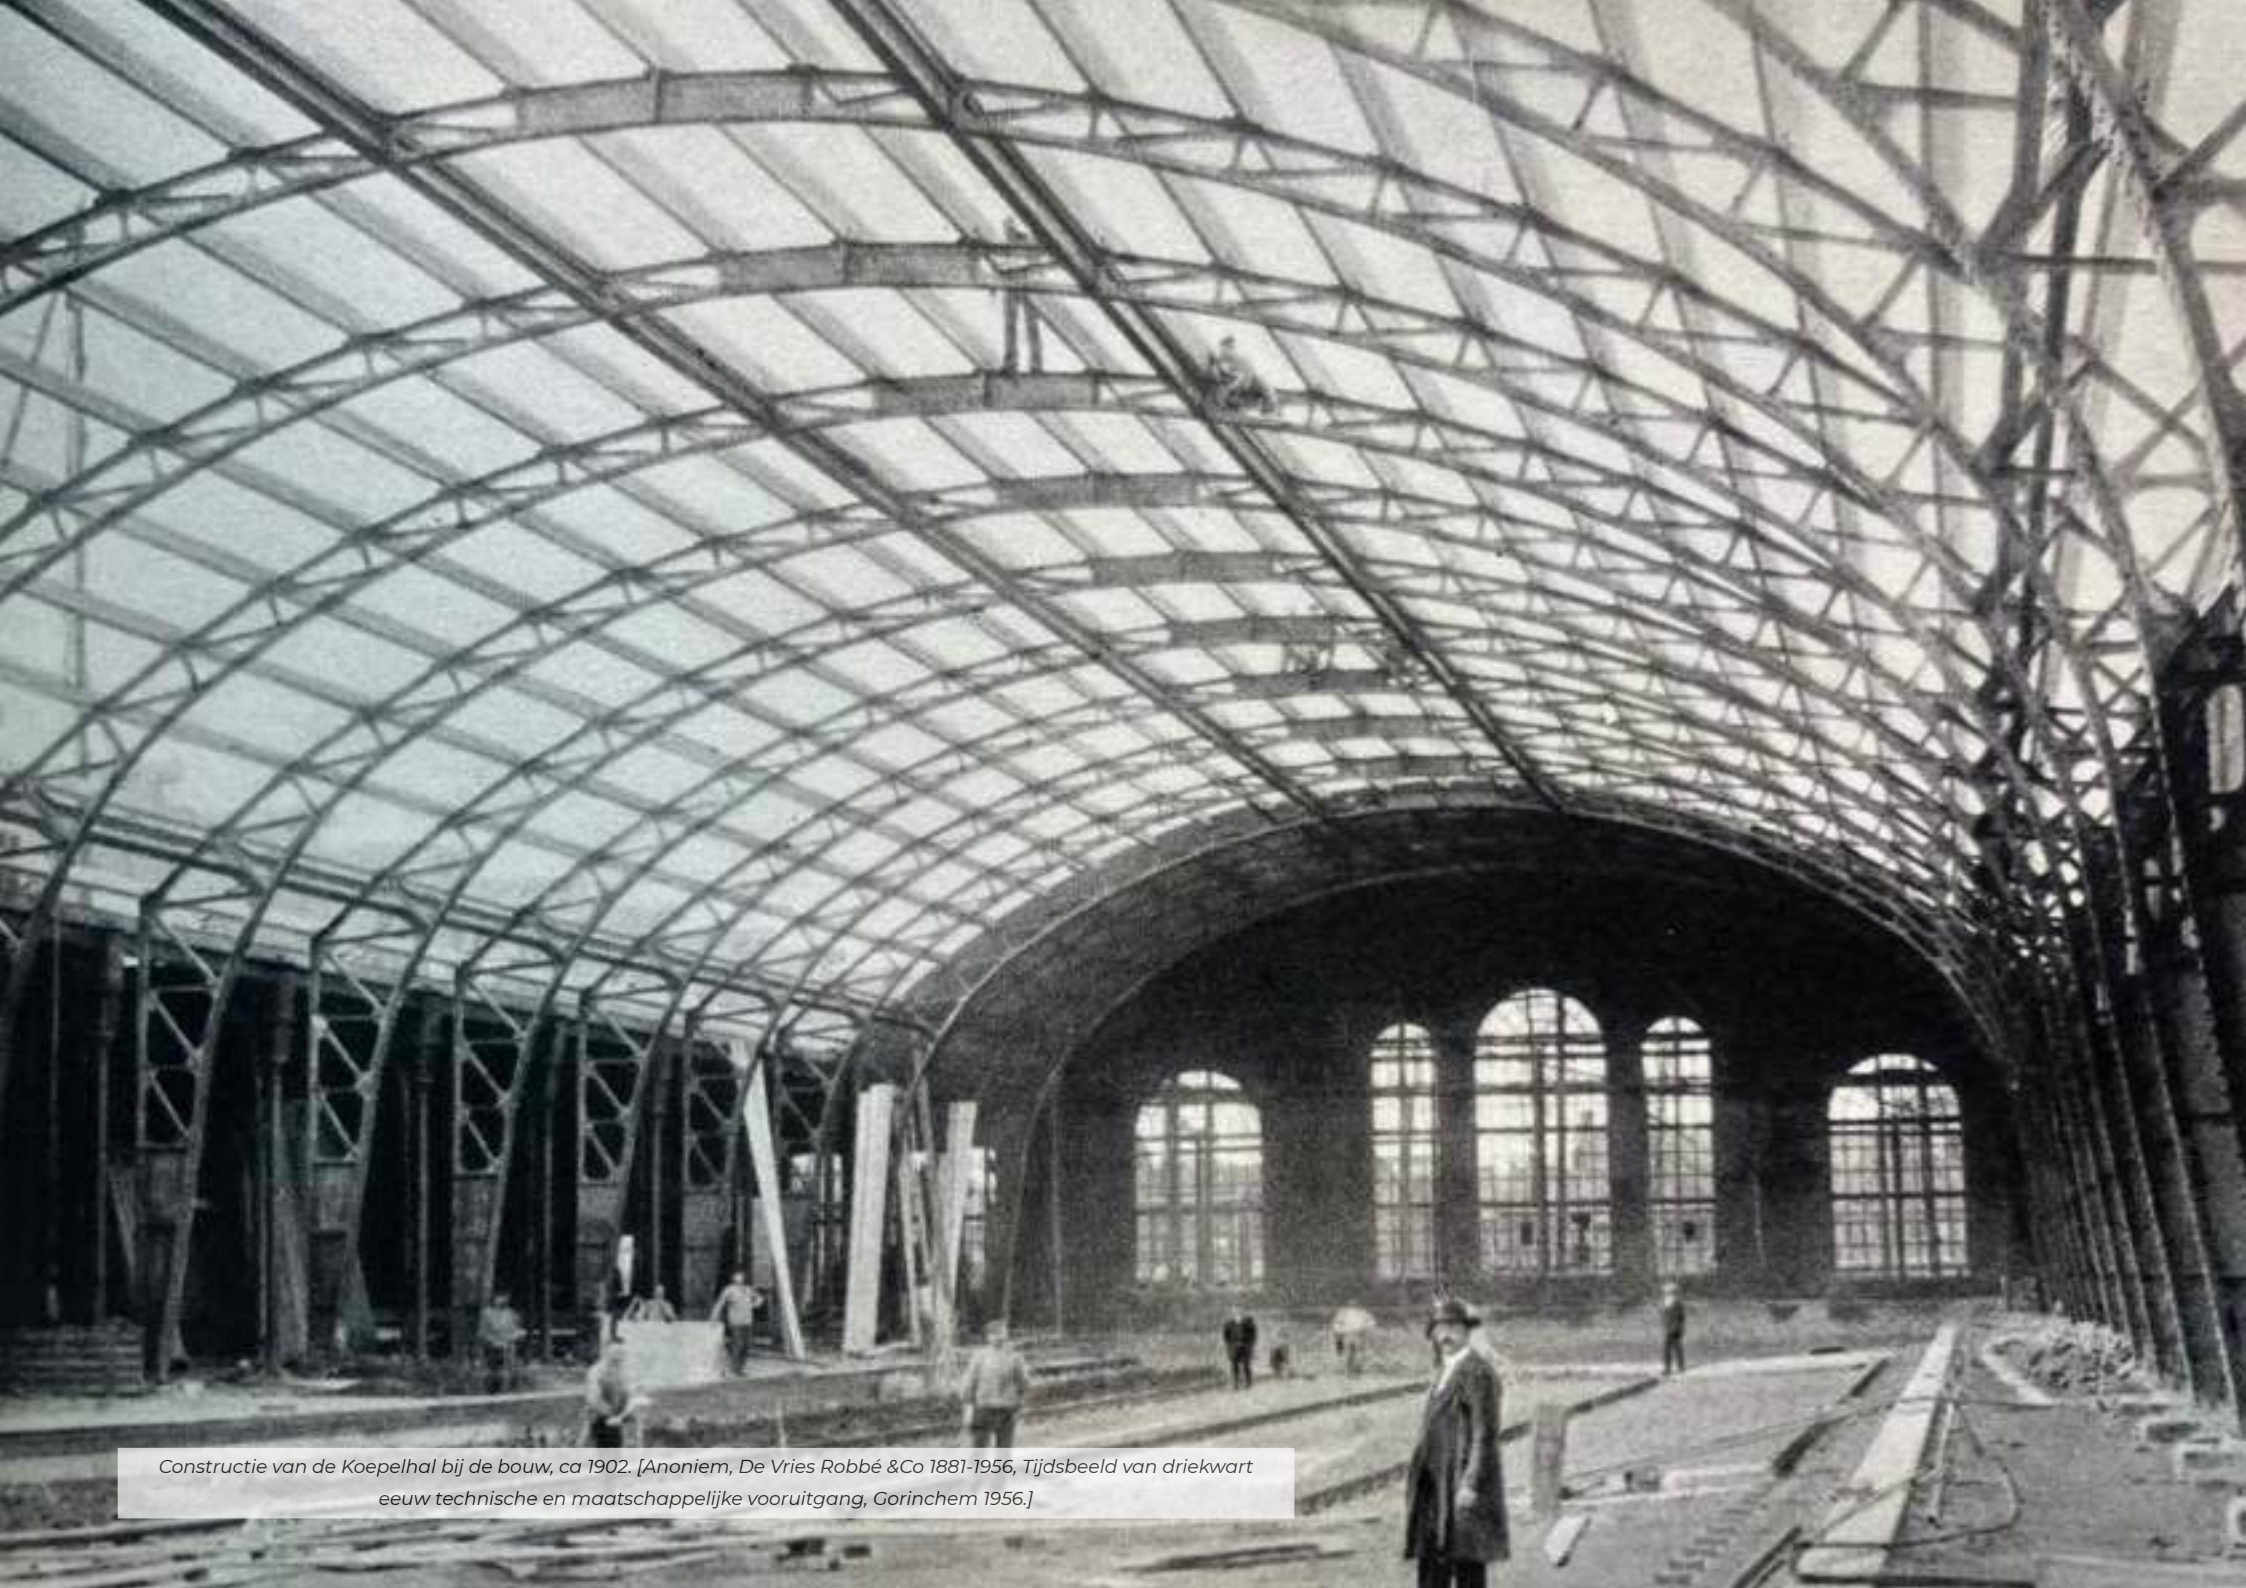
Constructie van de Koepelhal bij de bouw, ca 1902. [Anoniem, De Vries Robbé & Co 1881-1956, Tijdsbeeld van driekwart eeuw technische en maatschappelijke vooruitgang, Gorinchem 1956.]

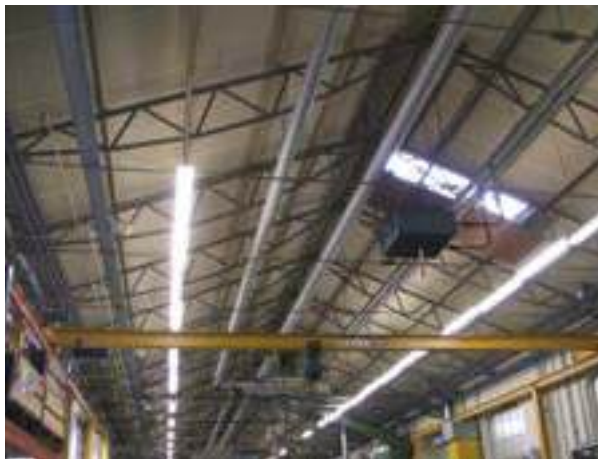
Constructie koperslagerij (gebouw 76) anno 2007. Foto: BOEi.

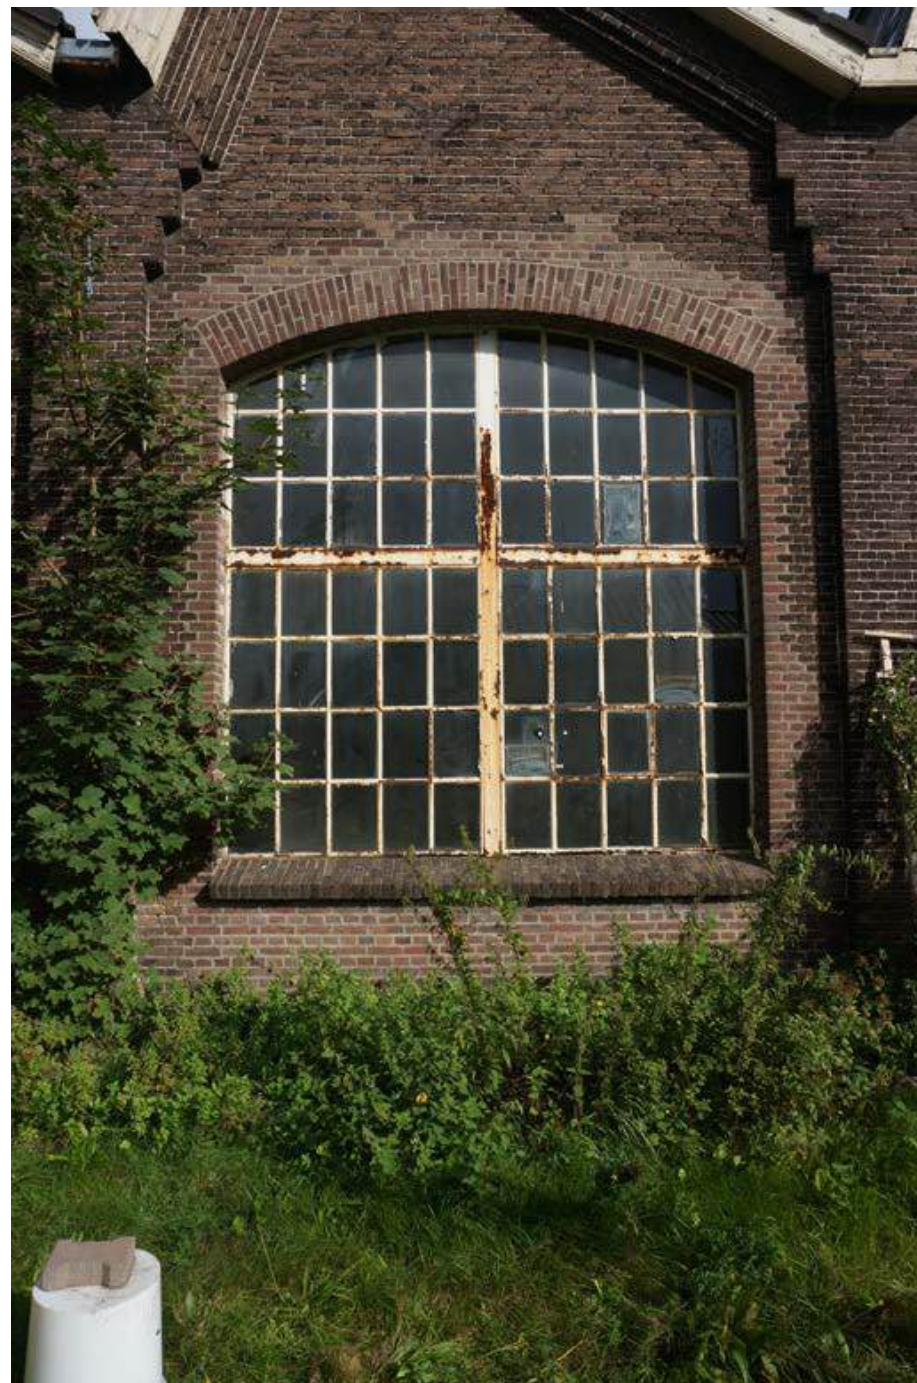
- In de gevel aan de Noordhof is vermoedelijk einde fase 3, begin fase 4 één van de gevelopeningen aangepast. Op de overzichtstekening van het complex uit 1978 is de doorgang nog aanwezig. Deze oorspronkelijk grote getoogde gevelopening met twee deuren waar voorheen de wagons doorheen konden rijden is daar nu dichtgezet. Met herplaatsing van raamwerken die zich elders bevonden hebben is hier nu een gevelopening die overeenkomt met de andere originele gevelopeningen die daar aanwezig zijn. Alle raamwerken in deze gevel zijn nog in gietijzer.

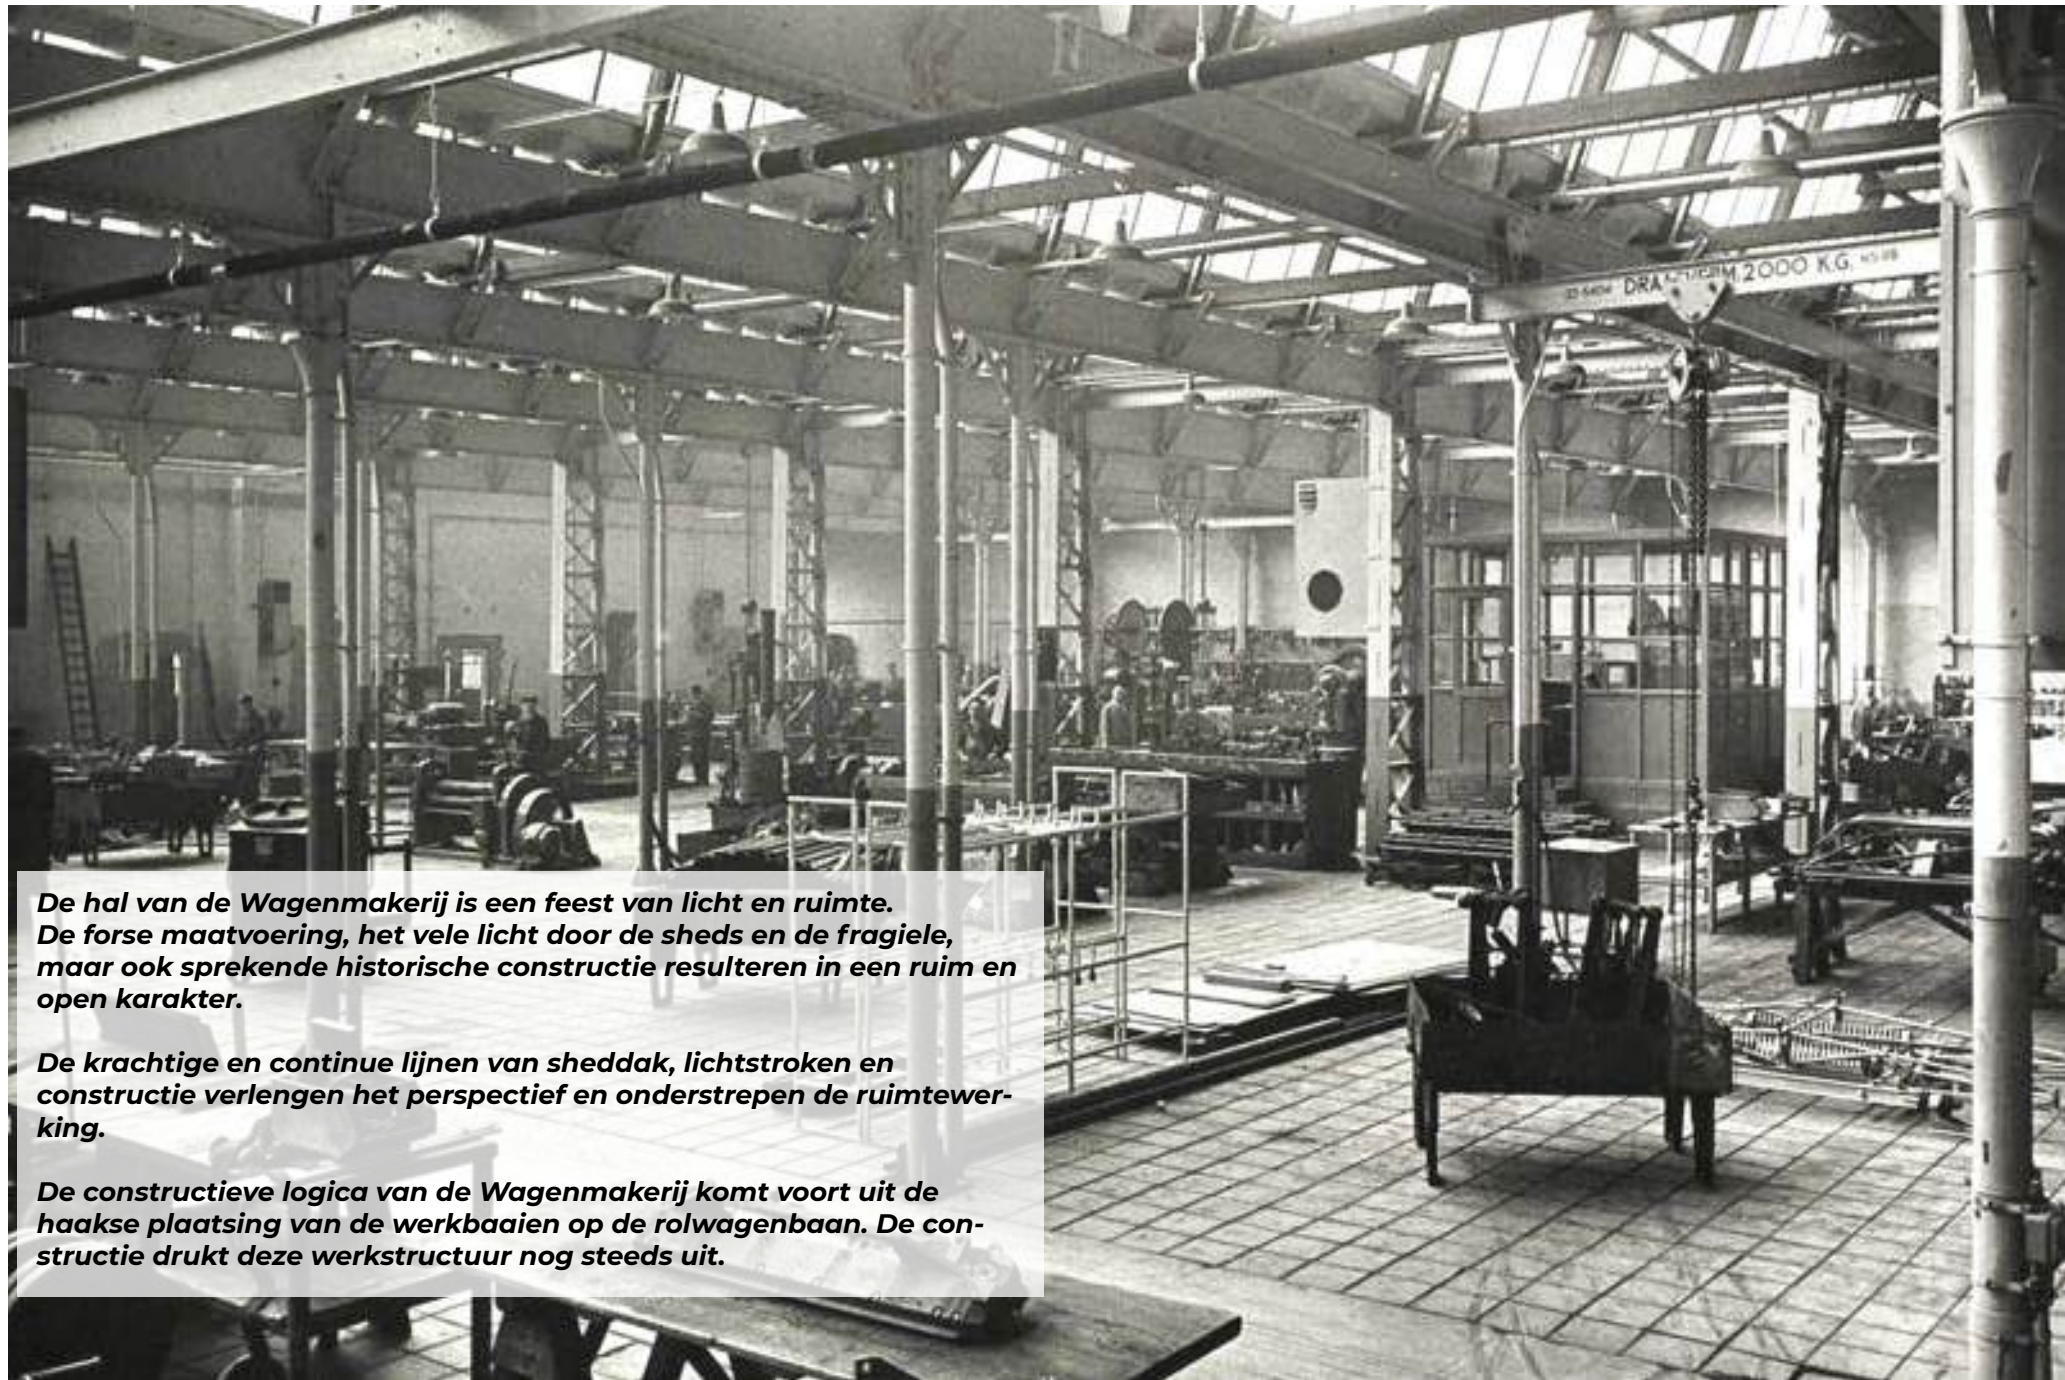
*De hal van de Wagenmakerij is een feest van licht en ruimte. De forse maatvoering, het vele licht door de sheds en de fragiele, maar ook sprekende historische constructie resulteren in een ruim en open karakter.*
