Rapportage:  
Periodieke inspectie van de  
Elektrotechnische installatie

174 Parkeergarage  
Valpoort 1  
4873 AC Etten-Leur  
06-51149323

| Opdrachtgever | Gemeente Etten-Leur |
| Datum Rapportage | 16-apr-21 |

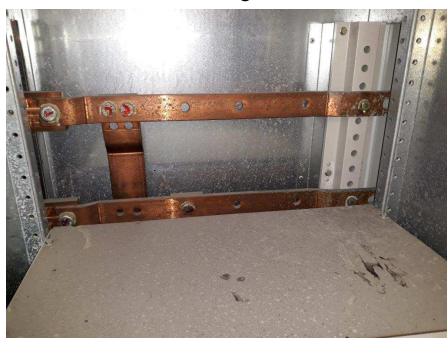
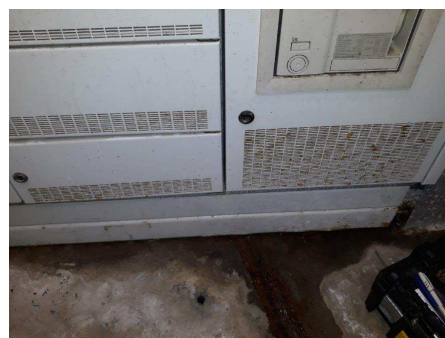
Nr. opm.: 18

Opmerking(en): De verdeler is niet geschikt voor in deze ruimte. De gehele verdeler toont veel plekken met oxidatie.

Bepaling: Volgens de NEN 1010 5e druk bepaling 512.2.3, moet elektrisch materieel zo zijn gekozen dat rekening is gehouden met alle uitwendige invloeden die kunnen optreden.

| Groep | <b>E</b> | Elektrisch materieel niet geschikt voor invloeden van buitenaf |
| Classificatie | <b>2</b> | Serieus |

| Richttermijn herstel | | Verantwoording opdrachtgever / eigenaar |

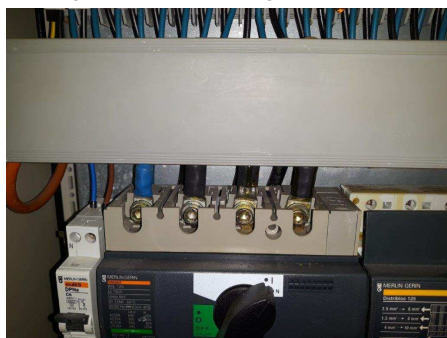
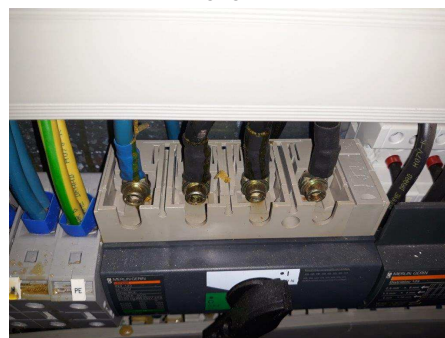
Nr. opm.: 1

Opmerking(en): De aansluitingen van de hoofdschakelaar zijn niet aanraakveilig gemonteerd.

Bepaling: Volgens de NEN 1010 5e druk bepaling 412.2.1, moeten actieve delen voorzien zijn van een volledige bescherming door afschermingen of omhulsels met ten minste een beschermingsgraad van IP2X.

| Groep | <b>A</b> | Defect in beschermingsmaatregel |
| Classificatie | <b>2</b> | <b>Serieus</b> |

| Richttermijn herstel | | Verantwoording opdrachtgever / eigenaar |

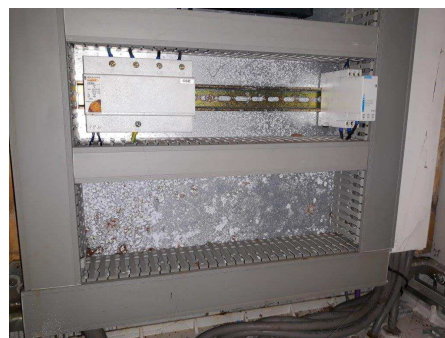
Nr. opm.: 9

Opmerking(en): De verdeler is niet geschikt voor in deze ruimte. De gehele verdeler toont veel plekken met oxidatie.

Bepaling: Volgens de NEN 1010 5e druk bepaling 512.2.3, moet elektrisch materieel zo zijn gekozen dat rekening is gehouden met alle uitwendige invloeden die kunnen optreden.

Groep **E** Elektrisch materieel niet geschikt voor invloeden van buitenaf

Classificatie **2** **Serieus**

Richttermijn herstel Verantwoording opdrachtgever / eigenaar

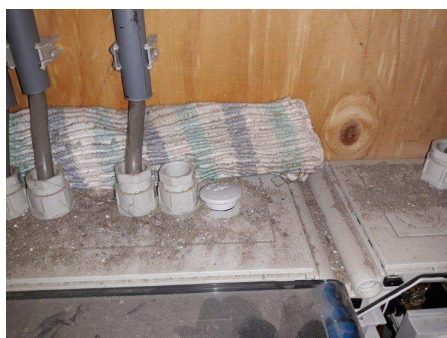
Opmerking(en): Aan de bovenzijde is nog een wartel open.

Bepaling: Volgens de NEN 1010 5e druk bepaling 412.2.2+ toel., moeten gemakkelijk bereikbare bovenzijden ten minste een beschermingsgraad van IP4X hebben, hierdoor wordt voorkomen dat kleine voorwerpen in het materieel vallen.

| Groep | <b>E</b> | Elektrisch materieel niet geschikt voor invloeden van buitenaf |

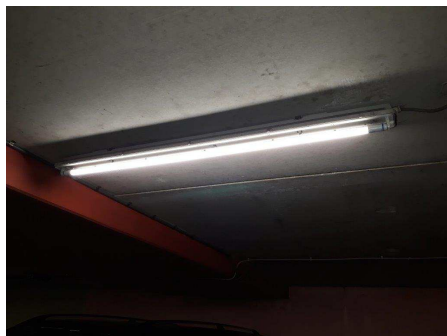
Opmerking(en): Van de armaturen op de locaties 01 zijn de kappen kapot of helemaal af.

Bepaling: Elektrisch materieel moet zo zijn geïnstalleerd dat de bescherming, beoogd in de technische omschrijving van dat materieel, niet teniet wordt gedaan.  
Bep. 413.2.9 NEN 1010 5e druk.

| Groep | <b>D</b> | Gevolg defect elektrisch materieel, ontwerp- en/of toepassingsfout |

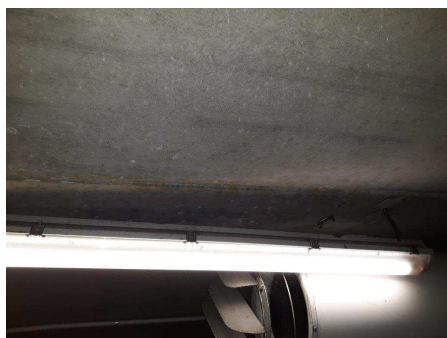
Opmerking(en): Het armatuur op locatie 03 hangt los

Bepaling: Volgens de NEN 1010 5e druk bepaling 8.550.102, moet elektrisch materieel blijvend deugdelijk zijn bevestigd.

| Groep | <b>D</b> | Gevolg defect elektrisch materieel, ontwerp- en/of toepassingsfout |

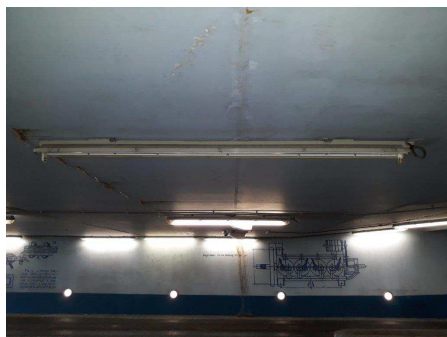
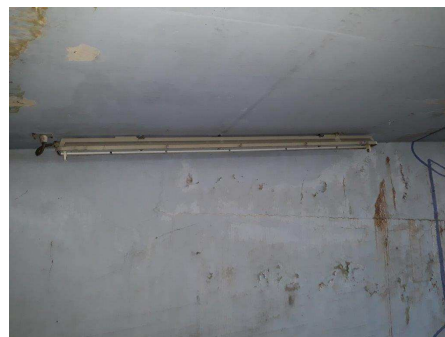
Opmerking(en): Van de armaturen op locatie 08 zijn de kappen af.

Bepaling: Elektrisch materieel moet zo zijn geïnstalleerd dat de bescherming, beoogd in de technische omschrijving van dat materieel, niet teniet wordt gedaan.  
Bep. 413.2.9 NEN 1010 5e druk.

Groep **D** Gevolg defect elektrisch materieel, ontwerp- en/of toepassingsfout

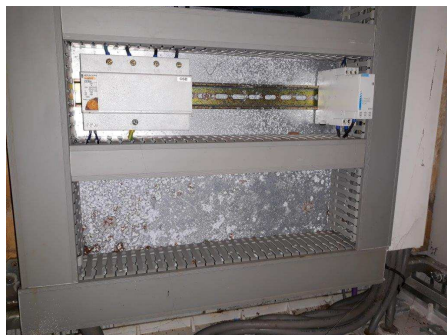
Opmerking(en): De besturingskast op locatie 01 is niet geschikt voor de omgevingsinvloeden (vocht)  
De kast is reeds flink geoxideerd.

Bepaling: Volgens de NEN 1010 5e druk bepaling 512.2.3, moet elektrisch materieel zo zijn gekozen dat rekening is gehouden met alle uitwendige invloeden die kunnen optreden.

| Groep | <b>E</b> | Elektrisch materieel niet geschikt voor invloeden van buitenaf |

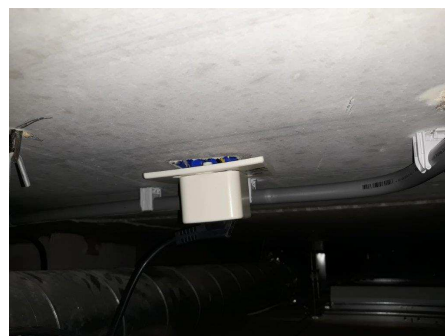
Opmerking(en): Op de locaties 04 zijn de contactdozen boven het plafond losgekomen van de doos.

Bepaling: Volgens de NEN 1010 5e druk bepaling 8.550.102, moet elektrisch materieel blijvend deugdelijk zijn bevestigd.

| Groep | <b>D</b> | Gevolg defect elektrisch materieel, ontwerp- en/of toepassingsfout |
