## Inspectierapport

**40B18-6 Legering**  
Clement Van Maasdijklaan 5

3 augustus 2021  
Rijks Vastgoed Bedrijf

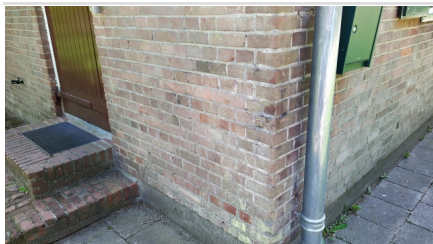
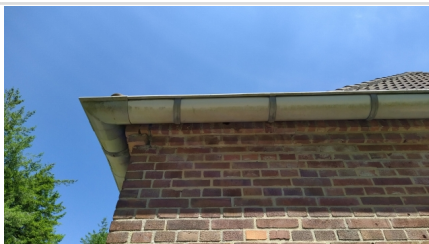
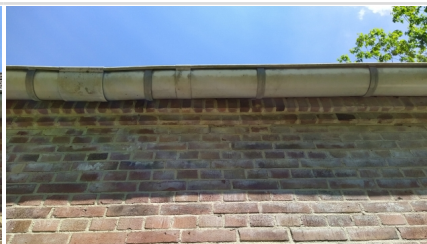
| Opmerkingen | dik 55 cm geen spouw | | | |
| <b>B02EC02</b> | <b>Scheuren constructief</b> | | | Score <b>2</b> |
| Ernstig | Hoog (eindstadium) | Incidenteel (1%) | 4 Vervolgschade | Matig effect |

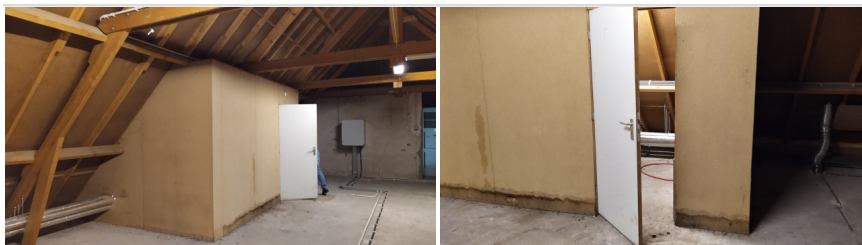
Opmerkingen *Op zolder houten scheidingswand voor technische ruimte. Houten regelwerk met spaanderplaten. Spaanderplaat wanden verkeerde materiaal keuze in een technische ruimte waar met water wordt gewerkt.*

| <b>B10EM07</b> | <b>Vochtschade en materiaal uitgezakt</b> | | | Score | <b>4</b> |
| Ernstig | Hoog (eindstadium) | Regelmatig (10% - 29%) | 4 Vervolgschade | Matig effect | |

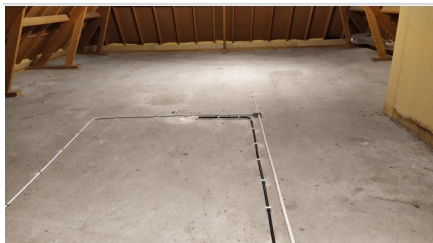
Opmerkingen *verdiepingsvloer*

| <b>B04SB01</b> | <b>Aantasting afwerklaag</b> | | | Score | 2 |

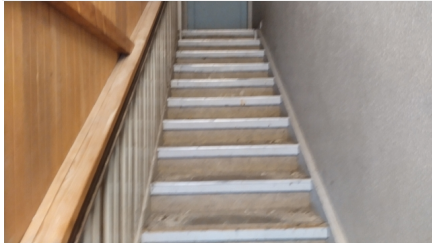
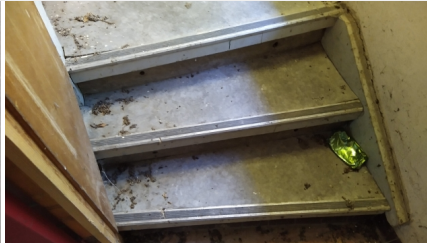
| <b>B04SM02</b> | <b>Beschadiging</b> | | | Score | <b>3</b> |

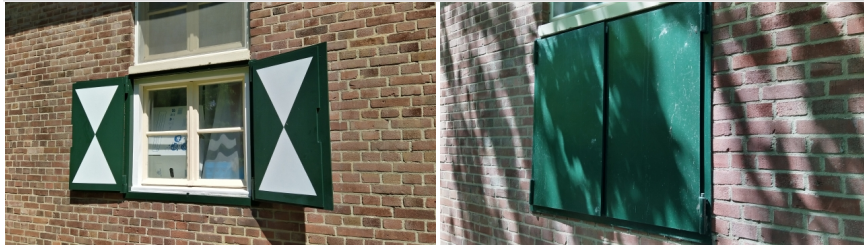
| Opmerkingen | Stalen venster luiken begane grond voor de ramen |

| B07GA02 | | Vuil, aanslag, verkleuring | | | Score | 1 |

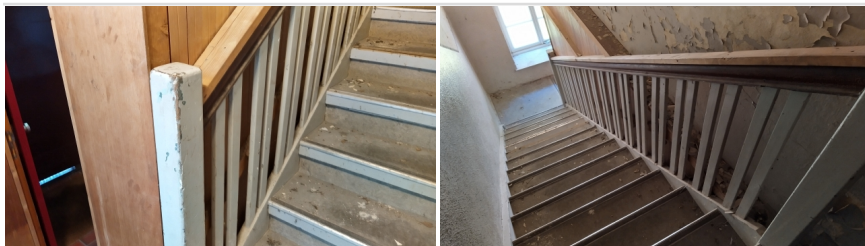
| <b>B04SM02</b> | <b>Beschadiging</b> | | | Score | 2 |

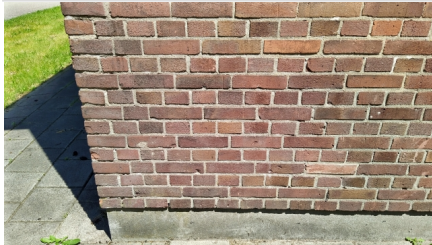
| B08SM04 Erosie, verwerking, verzanding van met name voegwerken | | | | | Score | 1 |

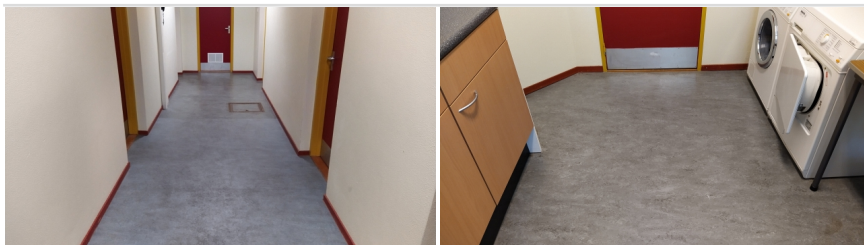
| 4322.120.00 Vloerbekleding linoleum | | | Waardestelling | P |

Opmerkingen Vloerafwerking in de gang en legeringskamers

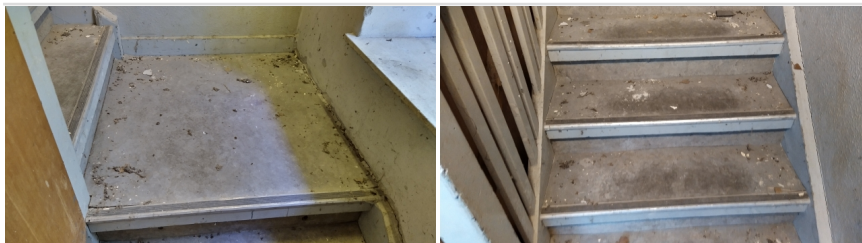
| <b>B09EB01</b> | <b>Losse naden</b> | | | Score | <b>3</b> |

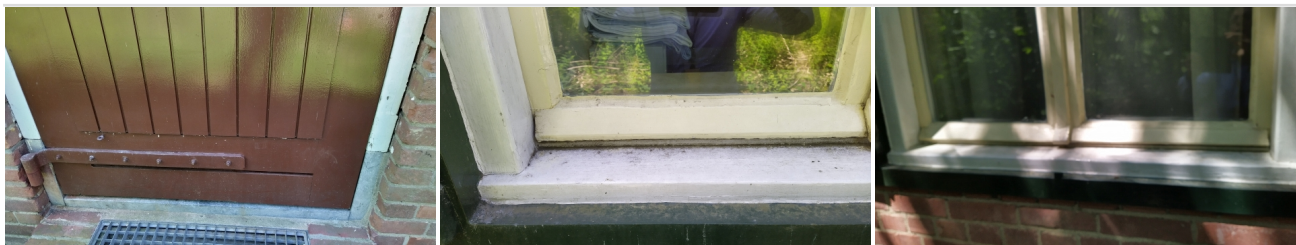
| Fabrikant | Type (materiaal)<br>dekkend | Bouwlaag | Nadere locatie<br>ramen en deuren | Nadere specificatie |
|---|---|---|---|---|
| Opmerkingen | Dekkend schilderwerk ramen en deuren | | | |

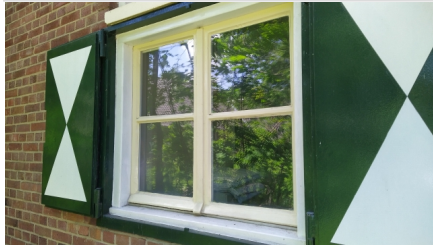
| | dekkend | begane grond | stalen luiken | |

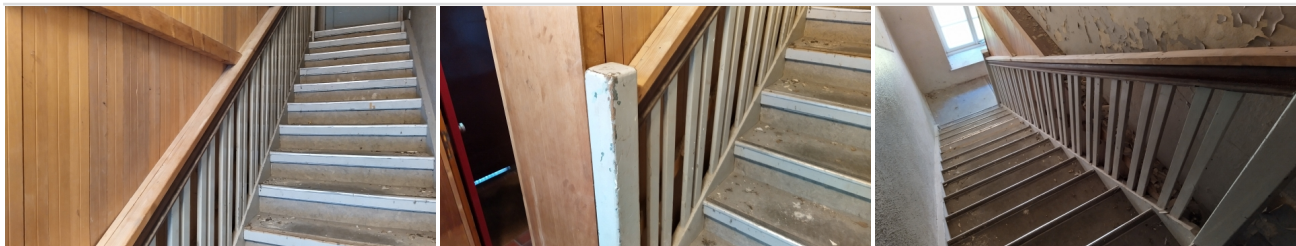
| Opmerkingen | Dekkend schilderwerk trap balustrade / leuning | | | |
| <b>B11SB07</b> | <b>Glansverlies</b> | | | Score <b>3</b> |

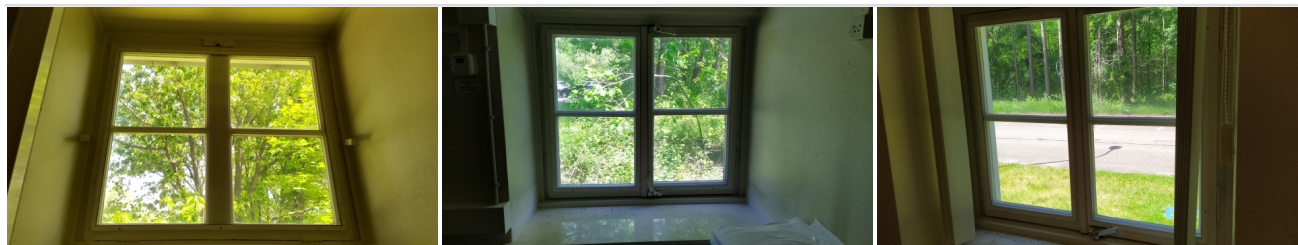
| Fabrikant | Type (materiaal)<br>dekkend | Bouwlaag | Nadere locatie<br>binnenzijde<br>buitenwandopeningen | Nadere specificatie |
|---|---|---|---|---|
| Opmerkingen | <i>Dekkend schilderwerk binnenzijde buitenwandopeningen</i> | | | |

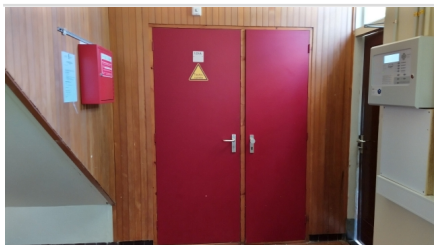
| Fabrikant | Type (materiaal)<br>dekkend | Bouwlaag | Nadere locatie<br>binnendeuren | Nadere specificatie | |
|---|---|---|---|---|---|
| Opmerkingen | <i>dekkend schilderwerk binnendeuren</i> | | | | |

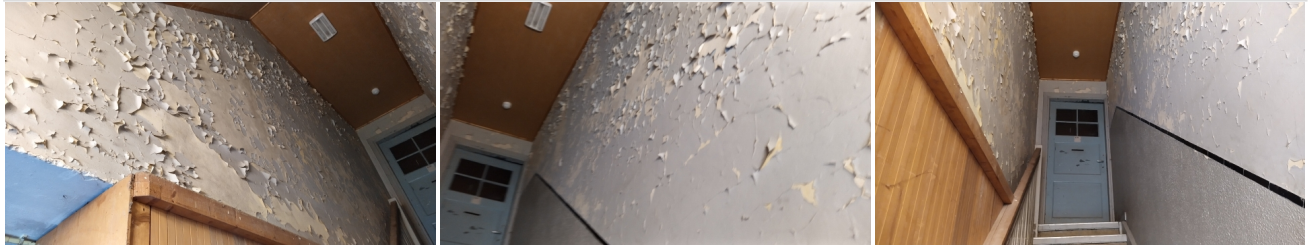
Opmerkingen *Schilderwerk stucwerk wanden en plafonds trappenhal*

| <b>B11EM05</b> | <b>Afbladderend</b> | Score | | | <b>6</b> |

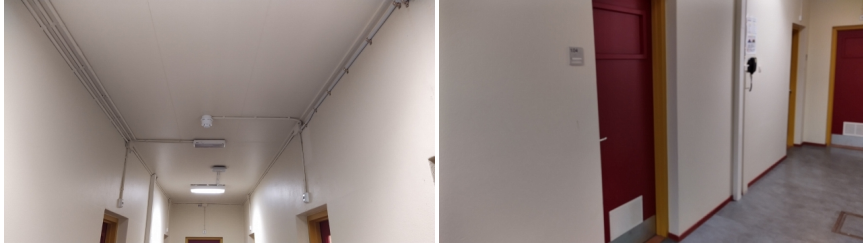
Opmerkingen *schilderwerk stucwerk wanden en plafonds*

| <b>B11GA05</b> | <b>Vuil, aanslag, verkleuring</b> | Score | | | <b>1</b> |

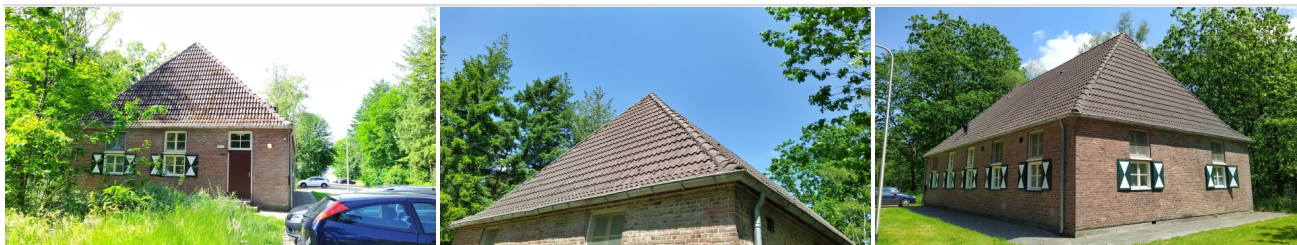
| Fabrikant | Type (materiaal) | Bouwlaag | Nadere locatie | Nadere specificatie |
|---|---|---|---|---|
| | Betonpannen sneldek | | | |

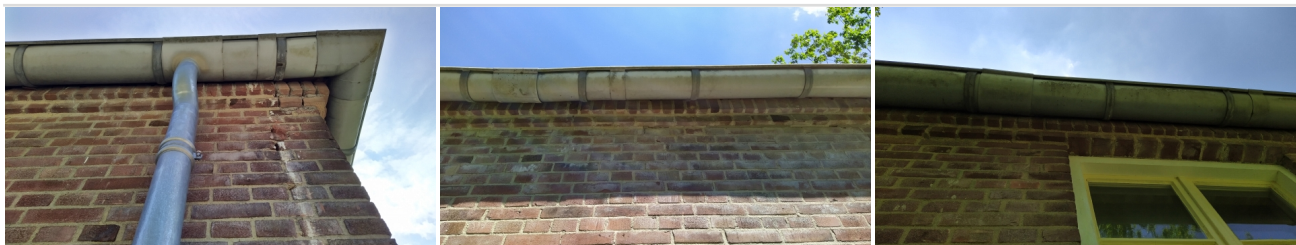
| Fabrikant | Type (materiaal) | Bouwlaag | Nadere locatie | Nadere specificatie |
|---|---|---|---|---|
| | Mastgoot | | | |
