## Inspectierapport

**40B18-16 Legering**  
**Clement Van Maasdijklaan 5**

7 september 2021  
 Rijks Vastgoed Bedrijf

| Projectomschrijving | <b>Monumentale Defensie Gebouwen 2021</b> |

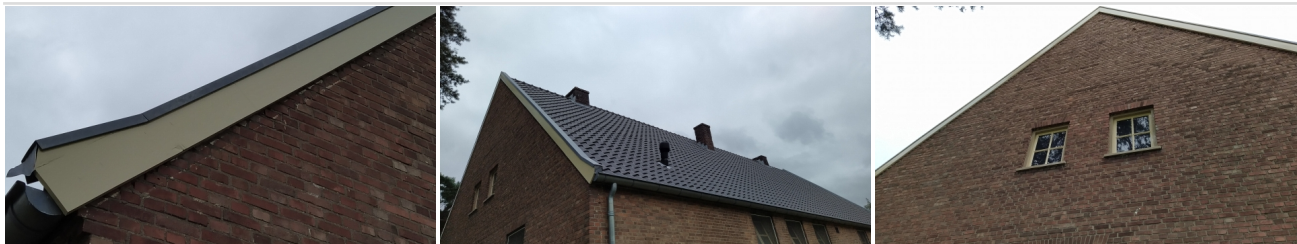
Opmerkingen *Houten windveer kopgevels*

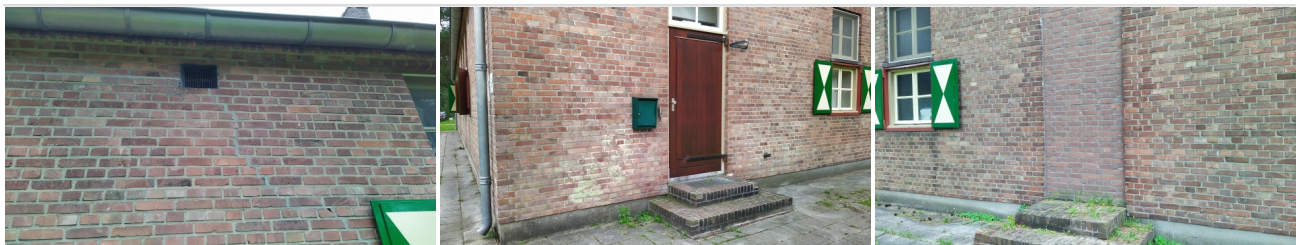
| <b>2120.030.00</b> | <b>Buitenwand (C) metselwerk</b> | Waardestelling | <b>P</b> |

Opmerkingen *dik 55 cm geen spouw, topgevels steens metselwerk dik 22 cm*

| <b>B01EC05</b> | <b>Zichtbare zettingscheuren in bovenbouw</b> | | | | Score | <b>3</b> |

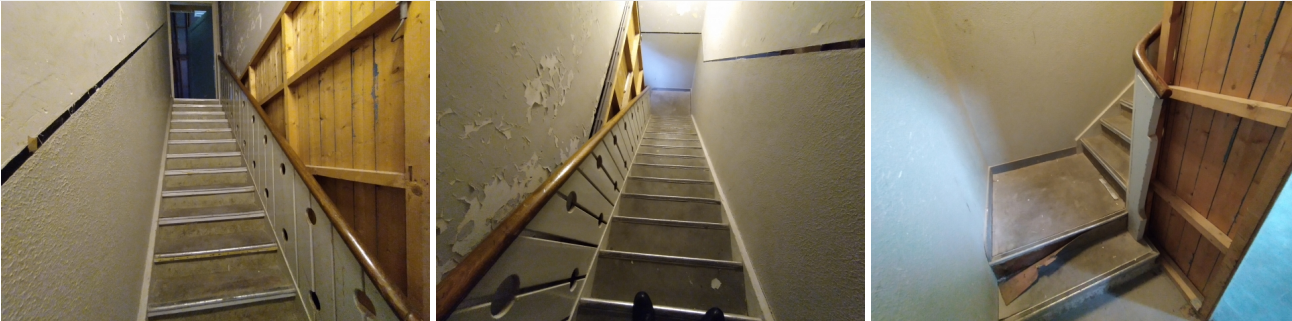
| 2410.010.00    Trap hout | | | Waardestelling | | H |

| 2410.010.00    Trap hout | | | Waardestelling | | H |
|---|---|---|---|---|---|
| B04SM02 | | Beschadiging | | | Score    3 |

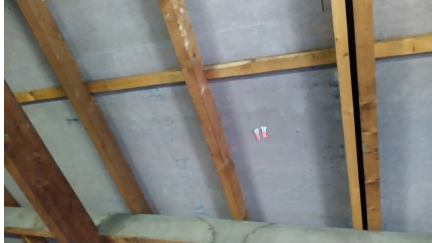
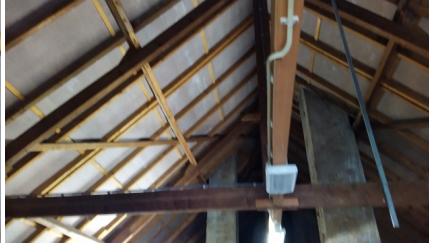
Opmerkingen *ASBEST houdend dakbeschoot*

| B02EB04      Materiaaltoepassing foutief | | | | Score | 6 |

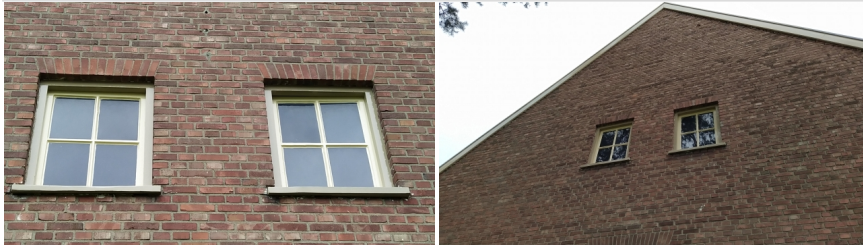
**Opmerkingen**    *4 stuks ramen op de zolder*

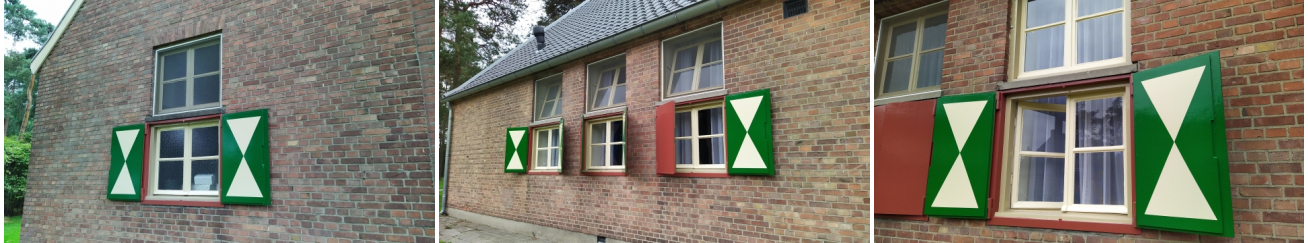
**3120.010.00**    **Buitenwandopening gevuld met ramen hout**    **Waardestelling**    **H**

**Opmerkingen**    *16 stuks ramen begane grond*

| <b>B07GA02</b> | <b>Vuil, aanslag, verkleuring</b> | | <b>Score</b> | <b>1</b> |

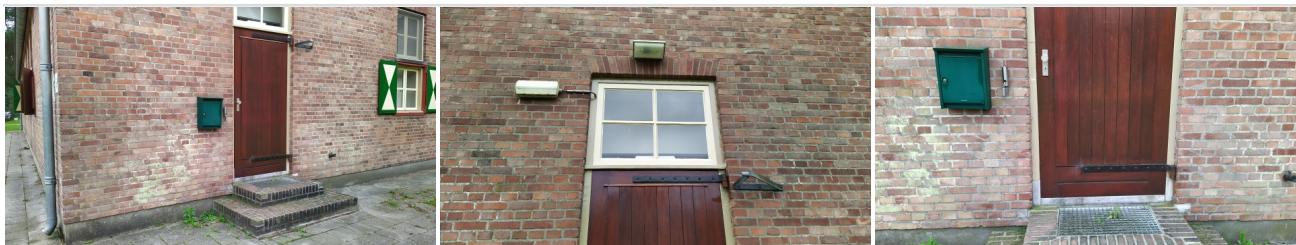
Opmerkingen      *Toegangsdeur met bovenlicht.*

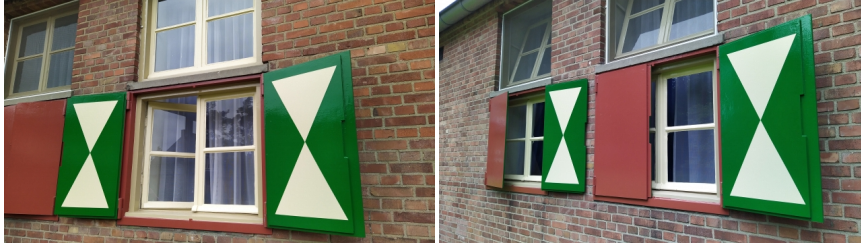
| 3141.590.00 Buitenluik diverse | | | Waardestelling | H |

Opmerkingen      *Stalen venster luiken begane grond voor de ramen*

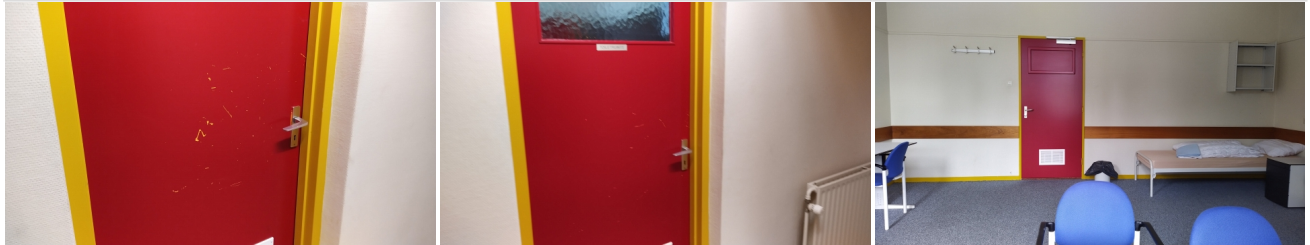
| 3230.100.00 | Binnendeur incl. H&S | Waardestelling | P |

Opmerkingen *binnendeuren begane grond*

| B07SM02 | | Beschadiging | | | Score | 2 |

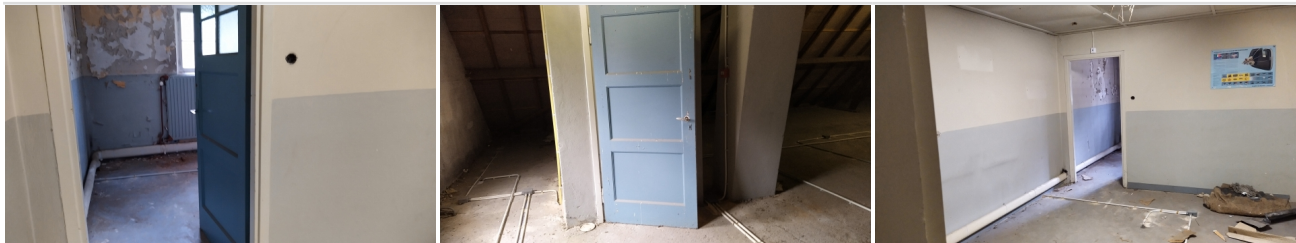
| Opmerkingen | <i>originele binnendeuren op de zolder</i> | | | |
| <b>B07SB01</b> | <b>Hang- en sluitwerk manco</b> | | | Score <b>3</b> |

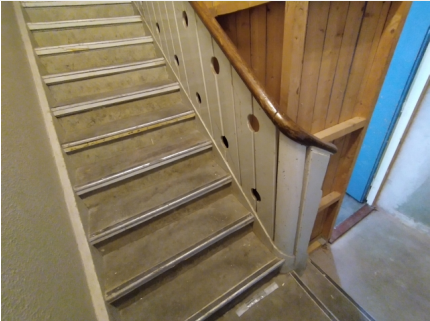
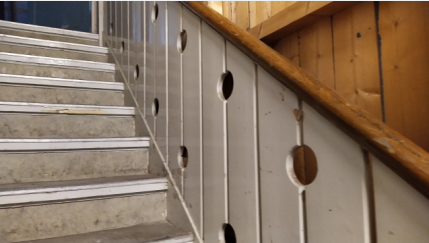
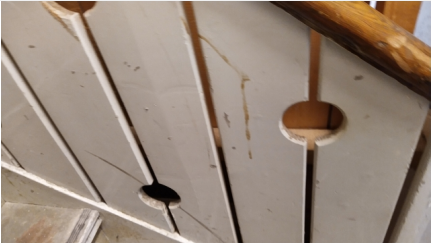
| 3400.000.00 Balustrade/leuning | | | Waardestelling | H |
|---|---|---|---|---|
| B04SM02 | Beschadiging | | | Score 3 |

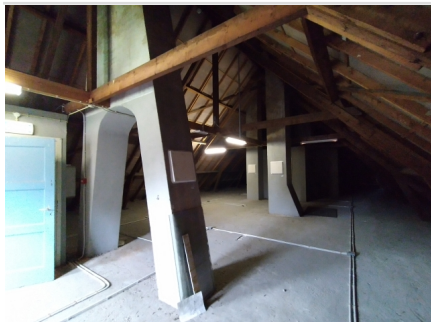
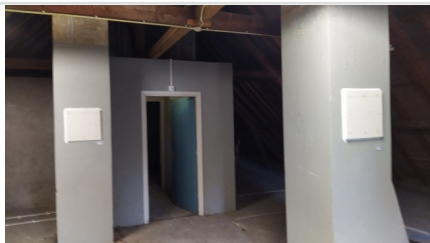
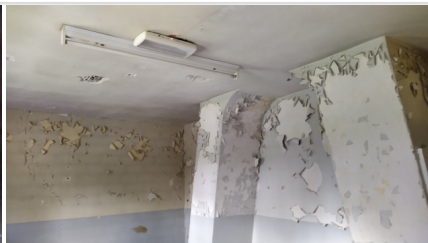
Opmerkingen 7 stuks gemetselde schoorsteenkanalen, niet meer in gebruik. Alle gaten zijn brandwerend dicht gemaakt

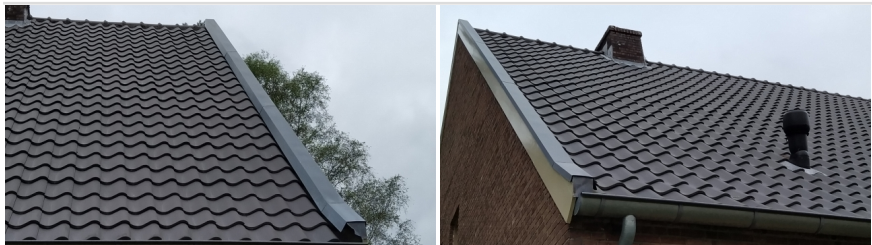
| 4110.330.00 | Gevelafdekking zink | Waardestelling | P |

Opmerkingen      *Zinken muurafdekking kopgevels*

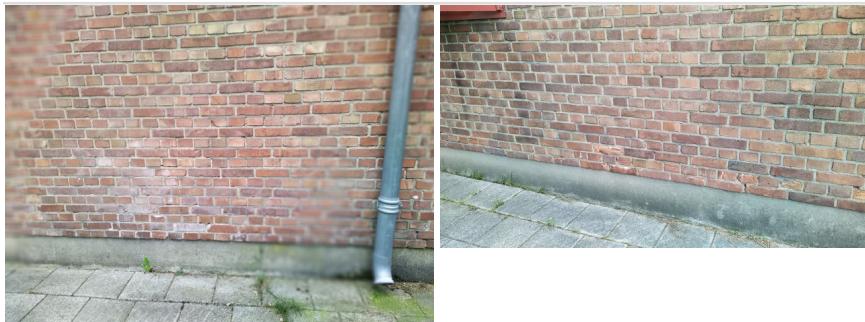
| <b>4111.122.00</b> | <b>Gevelafwerklaag voegwerk platvol</b> | | | Waardestelling | <b>P</b> |

| <b>B08SM04</b> | <b>Erosie, verwerking, verzanding van met name voegwerken</b> | | | Score | <b>2</b> |

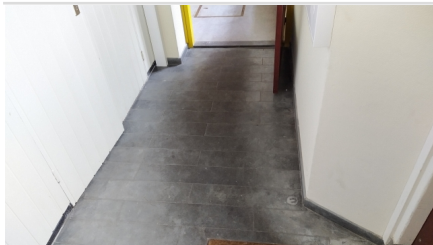
**4321.210.00**    **Vloerafwerklaag tegelwerk keramisch**    **Waardestelling**    **P**

Opmerkingen    *Vloertegels in de portaal*

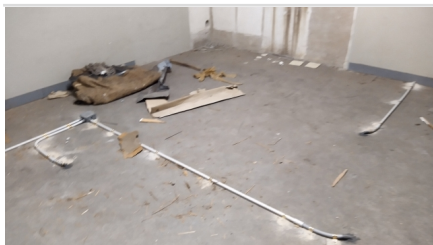
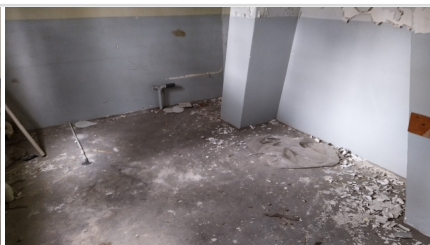
| <b>4322.120.00</b> | <b>Vloerbekleding linoleum</b> | | | Waardestelling | <b>P</b> |

Opmerkingen *linoleum in de ruimten op zolder*

| <b>B09GA02</b> | <b>Vuil, aanslag, verkleuring</b> | | | Score | <b>4</b> |

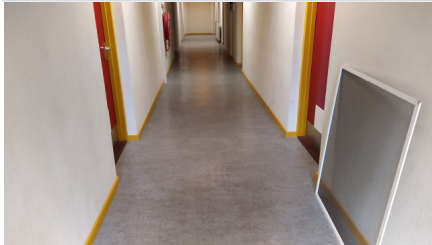
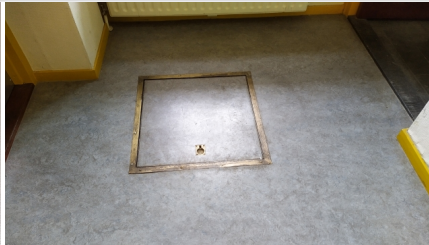
Opmerkingen *linoleum begane grond*

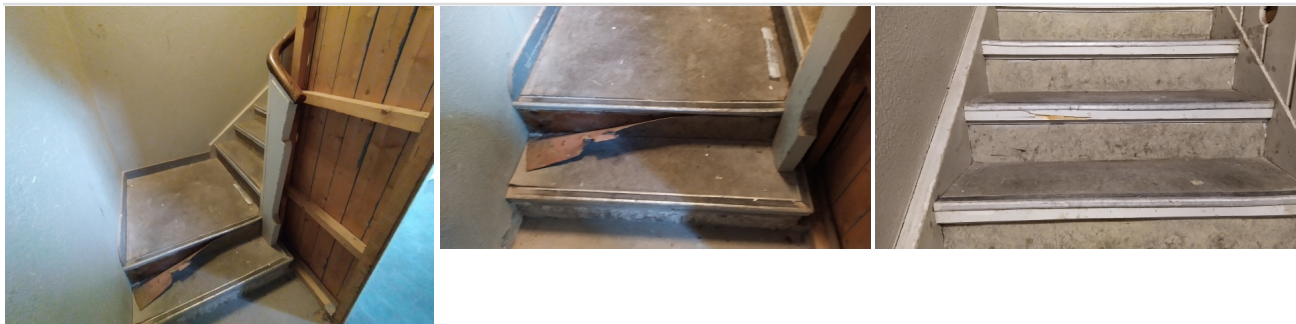
**4410.170.00 Trapafwerking linoleum** Waardestelling **P**

| <b>B04SM03</b> | <b>Losliggende afwerking</b> | | | Score | <b>3</b> |

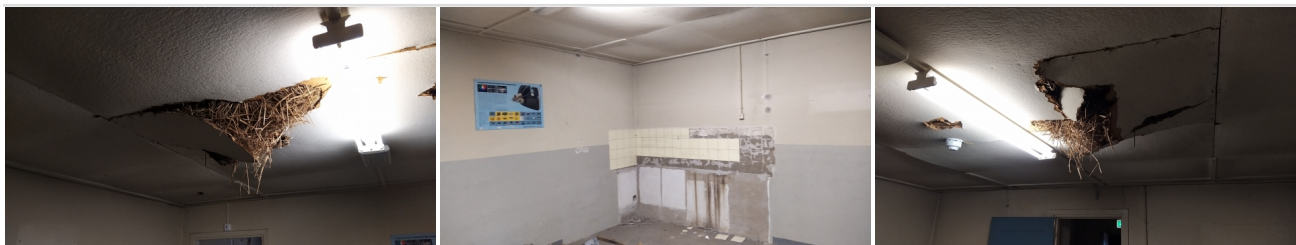
**4510.200.00 Verlaagd plafond mineraal** Waardestelling **P**

| Opmerkingen | Zachtboardplaten plafond in de ruimten 12A en 13 | | | |
| <b>B10EM07</b> | <b>Vochtschade en materiaal uitgezakt</b> | | | Score <b>5</b> |

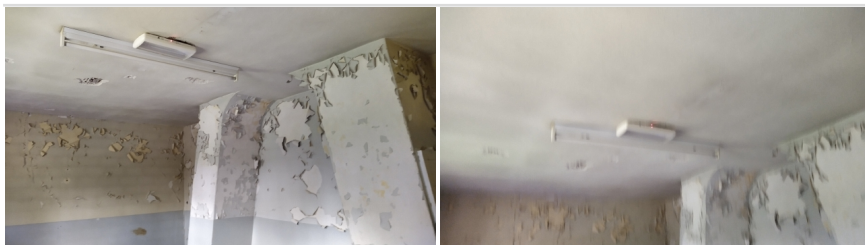
Opmerkingen *Steengaasplafond in de ruimte 14 op zolder*

| <b>B10EM07</b> | <b>Vochtschade en materiaal uitgezakt</b> | | | | Score | <b>4</b> |

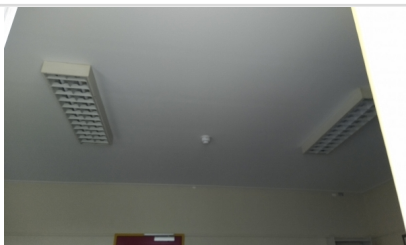
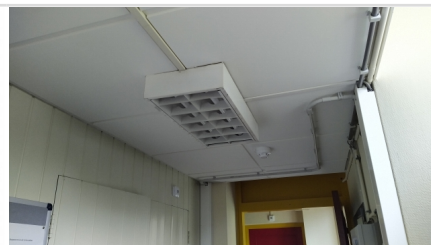
Opmerkingen *Gipsplaten in de sanitaire ruimten en portaal, begane grond*

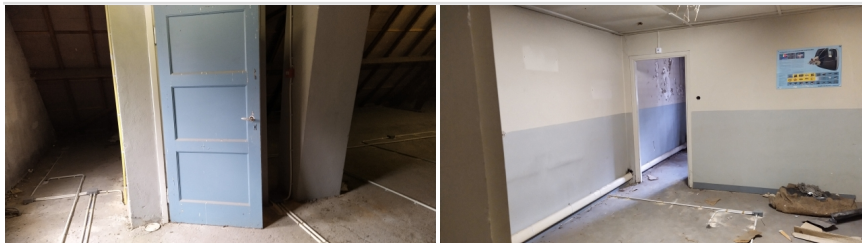
| <b>4620.300.00</b> | <b>Bescherm laag binnen op hout</b> | | | Waardestelling | <b>P</b> |

Opmerkingen *Dekkend schilderwerk op de zolderruimten*

| <b>B11SB07</b> | <b>Glansverlies</b> | | | Score | <b>4</b> |

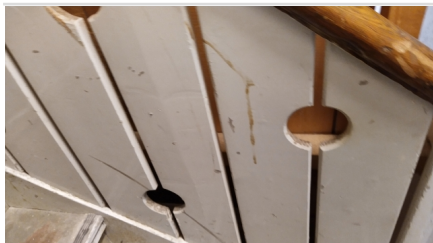
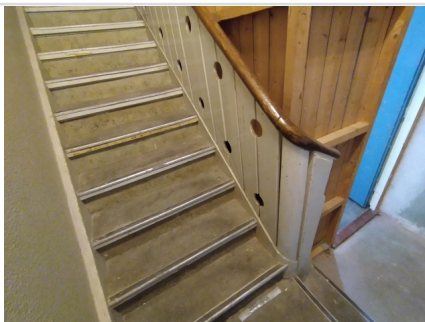
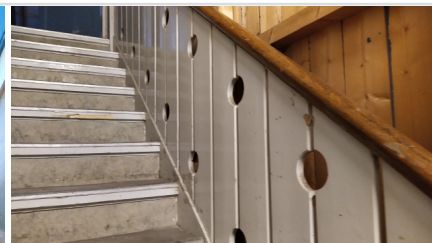
| <b>B11SB07</b> | <b>Glansverlies</b> | | | Score | <b>4</b> |

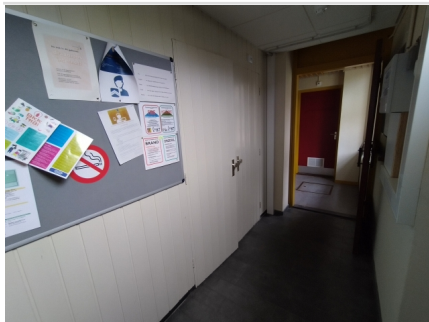
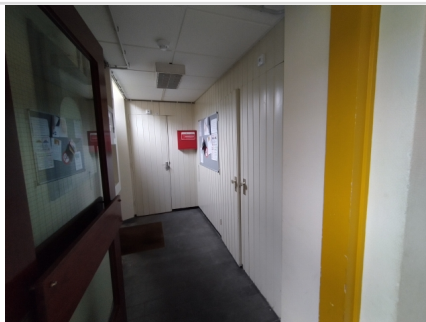
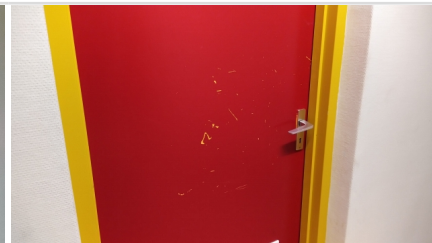
Opmerkingen *dekkend schilderwerk deuren + schrootjes begane grond*

| B11SM01 | Beschadiging | Score | 1 |

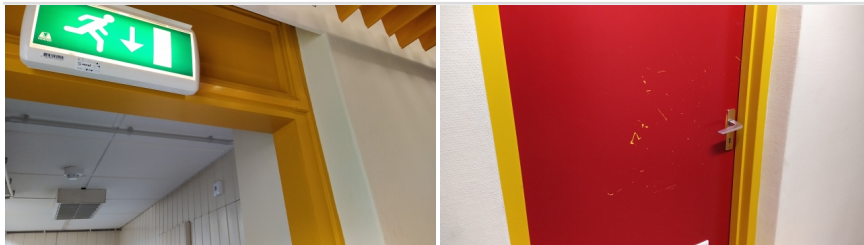
Opmerkingen    *Dekkend schilderwerk stalen binnendeurkozijnen*

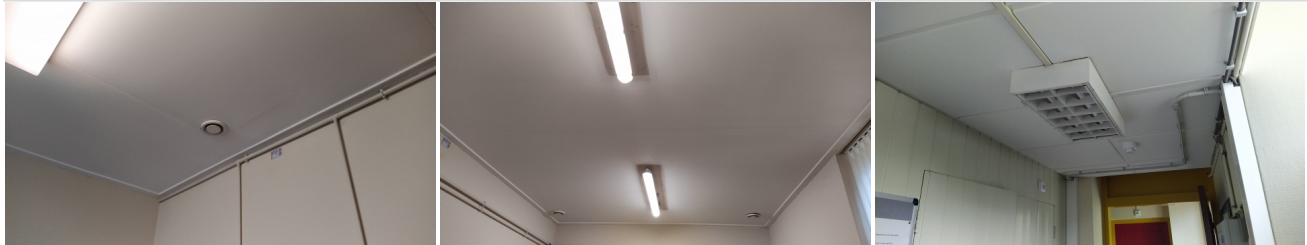
| 4620.500.00 | Beschermlaag binnen steen/beton | Waardestelling | P |

Opmerkingen *schilderwerk wanden en plafonds begane grond*

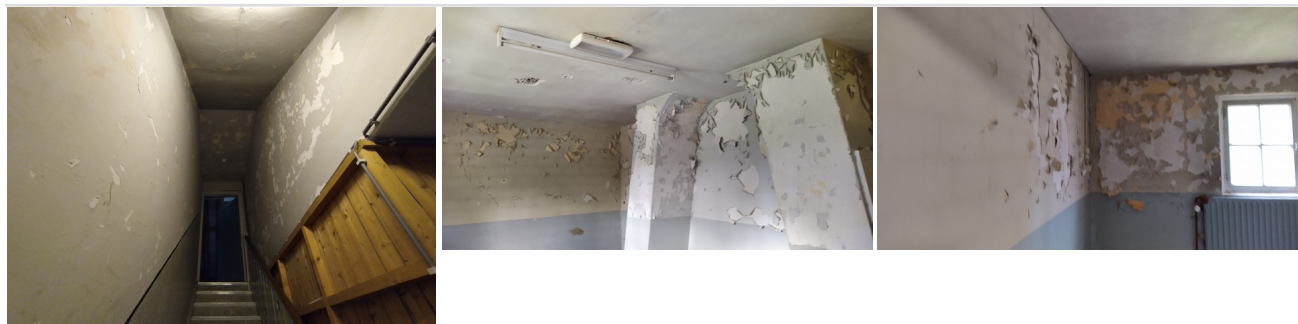
**4620.500.00 Bescherm laag binnen steen/beton** Waardestelling **P**

Opmerkingen *schilderwerk wanden en plafonds trapportaal en zolderruimten*

| <b>B11EM05</b> | <b>Afbladderen</b> | | | Score | <b>5</b> |

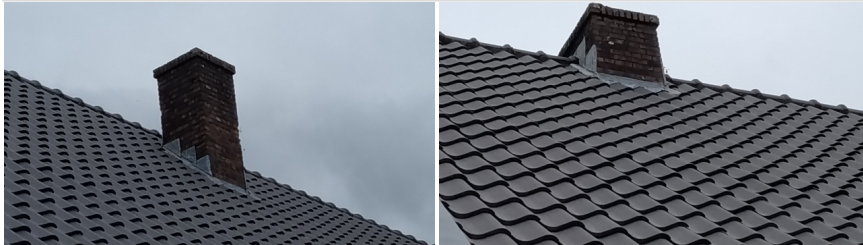
Opmerkingen      *t.p.v. de schoorstenen*

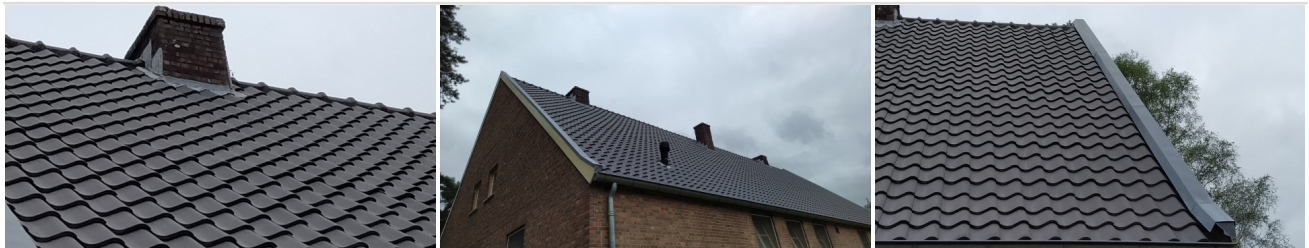
**4712.120.00**      **Dakafwerking hellend keramiek**      **Waardestelling**      **P**

Opmerkingen      *OVH-pannen*

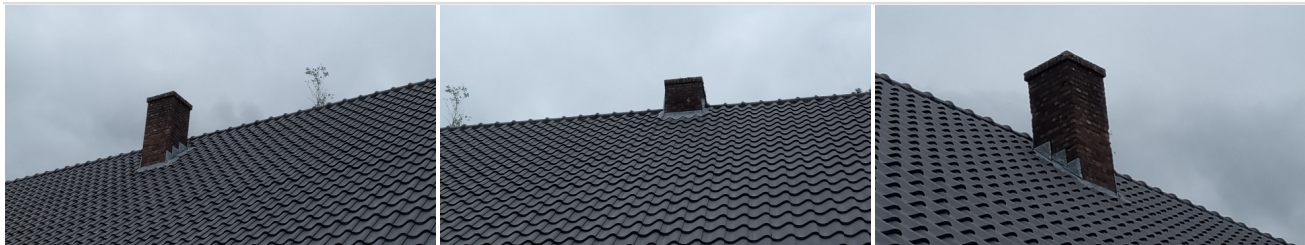
| 5124.000.00 | Schoorsteen/kanaal RGA | Waardestelling | P |

| K03GO01 | Uitwendige vervuiling | | | Score | 3 |

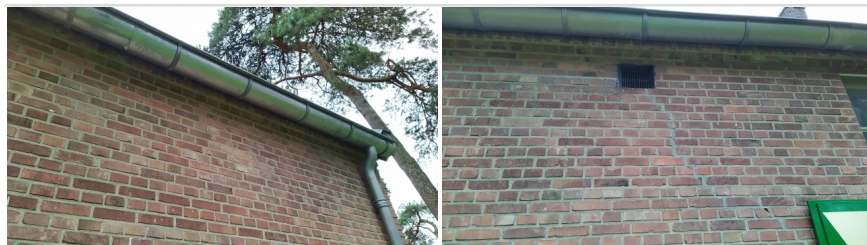
Opmerkingen    *Zinken mastgoot*
