# Inspectierapport

**40B18-21 Recreatiegebouw**  
Clement Van Maasdijklaan 5

2 november 2021  
Rijks Vastgoed Bedrijf

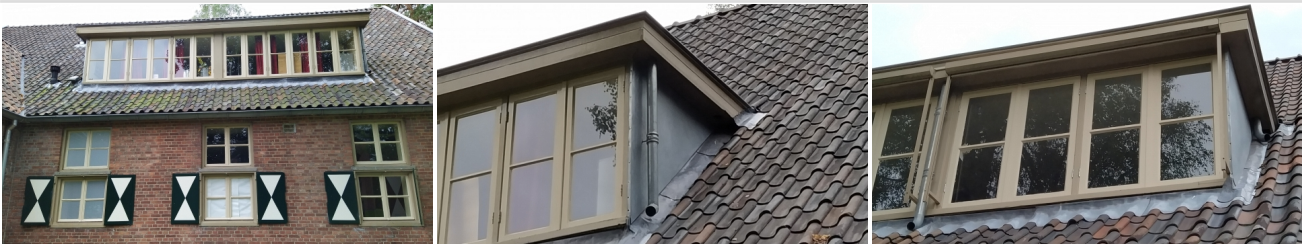
Opmerkingen *platte daken dakkapellen*

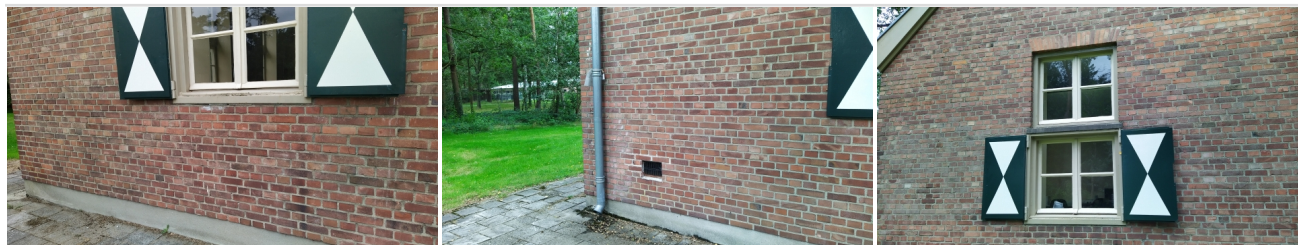
**2120.030.00**      **Buitenwand (C) metselwerk**      **Waardestelling**      **P**

Opmerkingen      *dik 55 cm geen spouw*

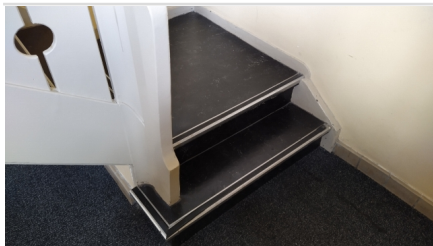
Opmerkingen In lokaal 1.01 houten trap naar de verdieping

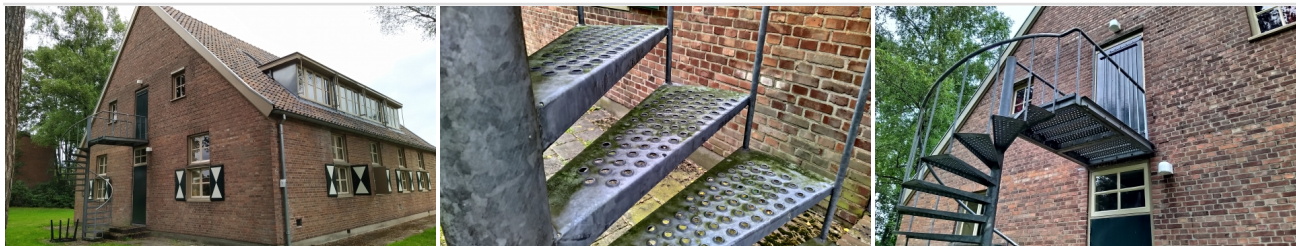
2410.050.00 Trap staal Waardestelling I

| | gegalvaniseerde stalen vluchttrap | | achtergevel | |

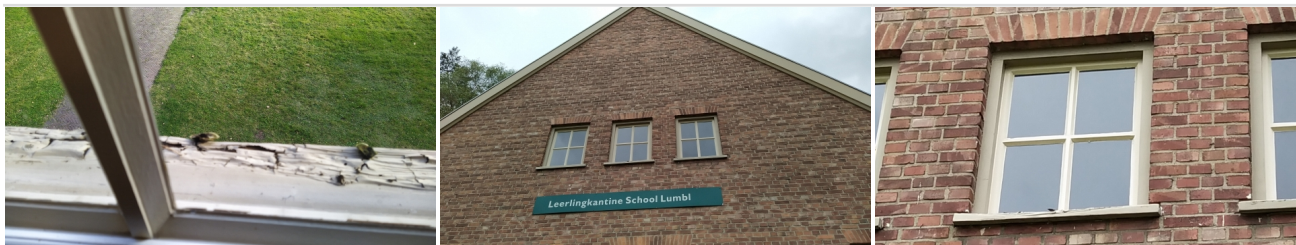
| Opmerkingen | 5 stuks ramen verdieping | | | |
| <b>B08EM06</b> | <b>Houtrot</b> | | | Score <b>4</b> |
| Ernstig | Hoog (eindstadium) | Regelmatig (10% - 29%) | 4 Vervolgschade | Ernstig effect |

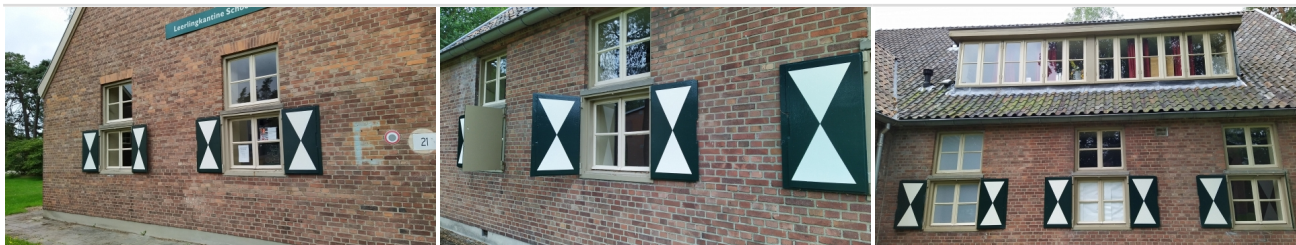
| Opmerkingen | 11 stuks ramen begane grond | | | |
| <b>B07EM05</b> | <b>Houtrot</b> | | | Score <b>3</b> |
| Ernstig | Hoog (eindstadium) | Plaatselijk (2% - 9%) | 4 Vervolgschade | Ernstig effect |

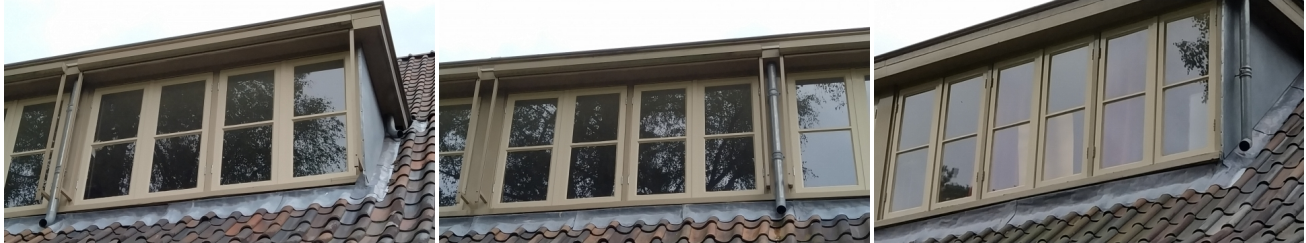
Opmerkingen 14 stuks ramen in de dakkapellen

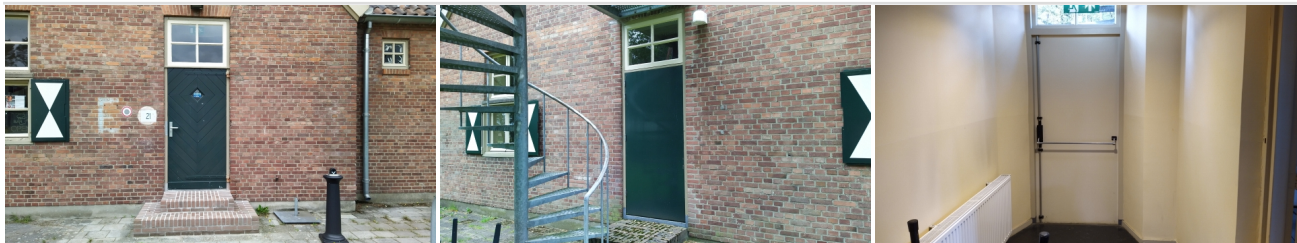
**3130.010.00**    **Buitenwandopening gevuld met deuren hout**    **Waardestelling**    **H**

Opmerkingen    *2 stuks toegangsdeuren met bovenraam*

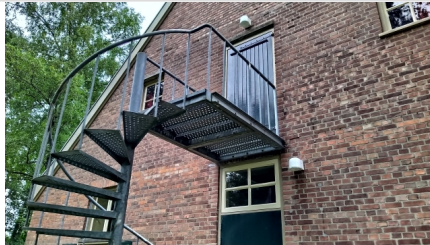
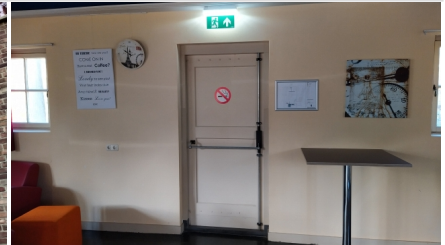
**3130.100.00**    **Buitendeur incl. H&S**    **Waardestelling**    **P**

Opmerkingen    *Houten vluchtdeur verdieping*

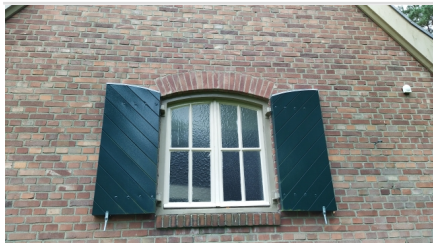
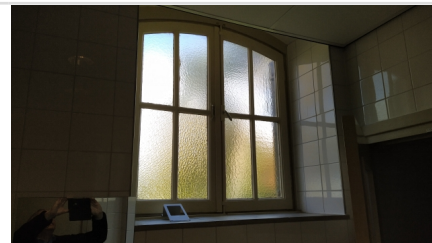
**3141.510.00 Buitenluik hout**
Waardestelling **H**

Opmerkingen *Nieuwe houten luiken aan gebracht in het jaar 2009.*

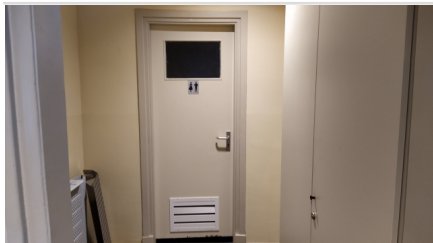
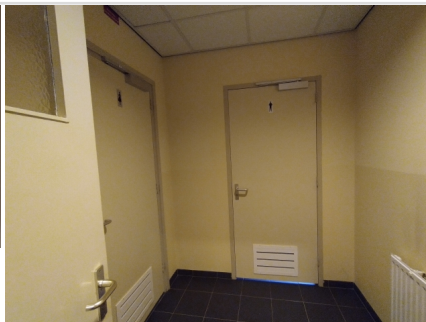
| 3230.100.00 | Binnendeur incl. H&S | | | Waardestelling | P |

Opmerkingen Binnendeuren met houtenkozijnen begane grond

| B07SM02 | Beschadiging | | | Score | 1 |

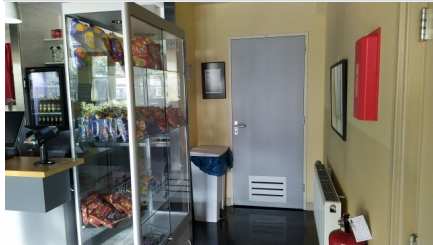
Opmerkingen *binnendeur met stalen kozijn verdieping*

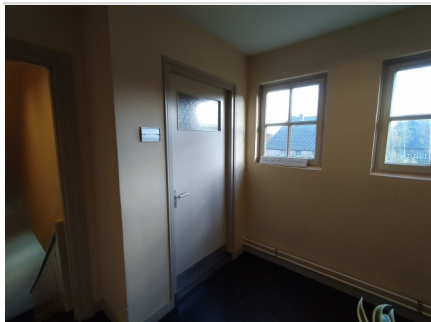
| 3230.100.00 | Binnendeur incl. H&S | Waardestelling | P |

Opmerkingen *Binnendeuren met houten kozijnen verdieping*

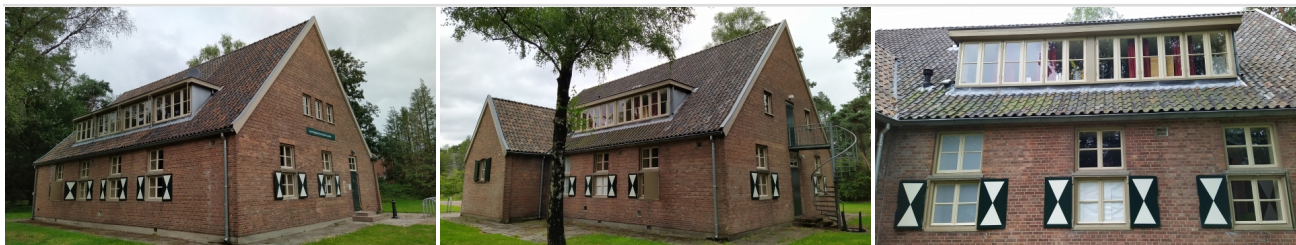
Opmerkingen     1 stuks dakkapel van 7,60 x 1,80 M en 1 stuks van 11,20 x 1,80 M.

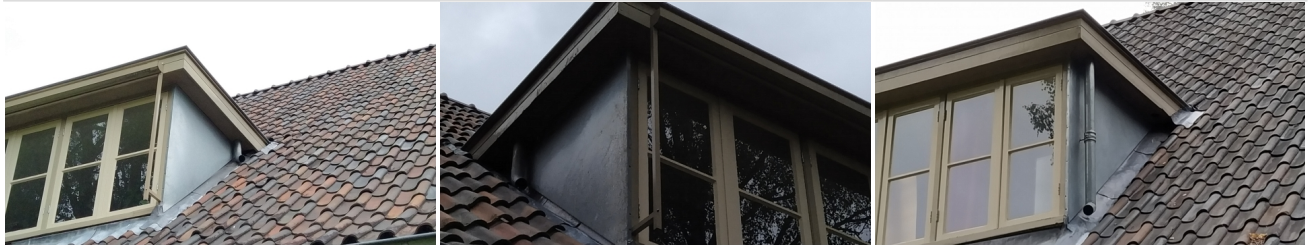
| <b>4110.040.00 Buitenwandafwerking zink</b> | | | | Waardestelling | <b>P</b> |

Opmerkingen *zijwanden dakkapellen*

| <b>B11SM04</b> | <b>Erosie, verwerking</b> | | | Score | <b>1</b> |

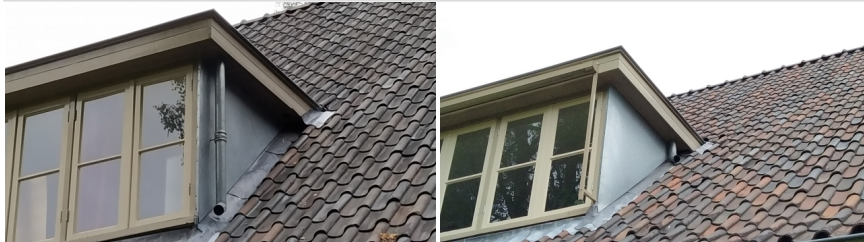
**Opmerkingen**    *zijwanden dakkapellen*

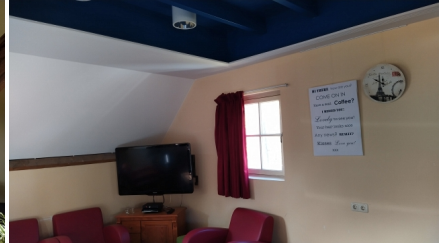
| 4510.260.00 Verlaagd plafond gips | | | Waardestelling | P |

Opmerkingen *Gipsplaten*

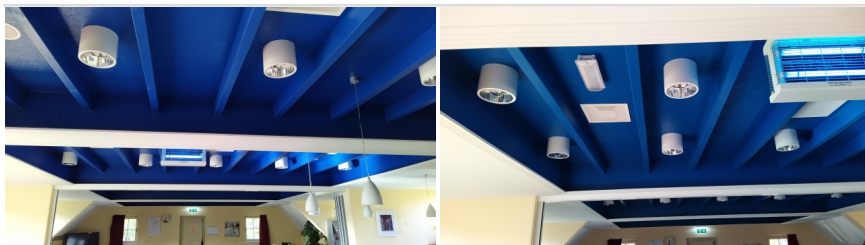
**4520.010.00**    **Niet verlaagd plafond hout**    **Waardestelling**    **P**

Opmerkingen    *in lokaal 2.04*

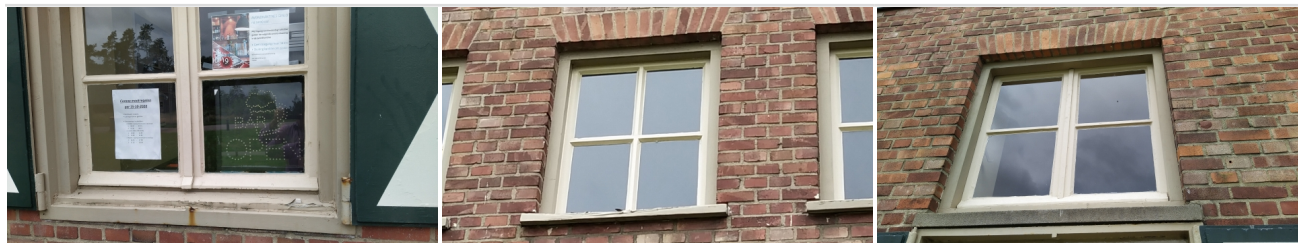
**4610.300.00 Bescherm laag buiten op hout** Waardestelling **P**

| Opmerkingen | <i>dekkend schilderwerk ramen en deuren</i> | | | |
| <b>B11EM01</b> | <b>Onthechting van ondergrond, meer dan 5 % van de oppervlakte bij bescherm lagen buiten</b> | | | Score <b>3</b> |

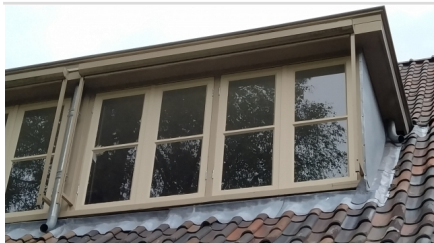
Opmerkingen *dekkend schilderwerk boeiboorden dakkapellen*

| <b>B11SB07</b> | <b>Glansverlies</b> | | | Score | 2 |

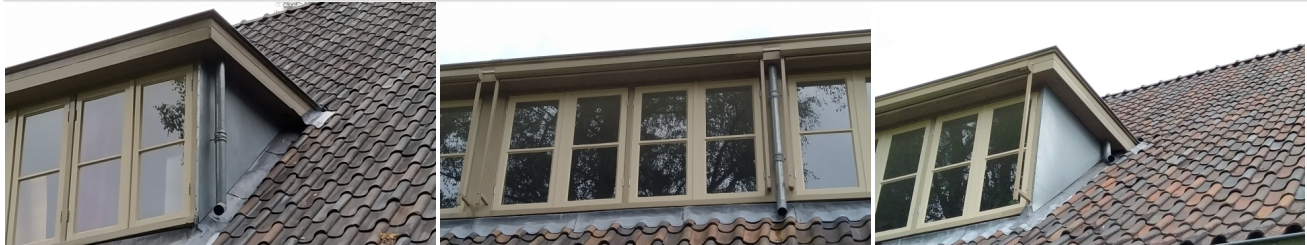
| Opmerkingen | <i>Dekkend schilderwerk houten ramen dakkapellen</i> | | | |
| <b>B11SB07</b> | <b>Glansverlies</b> | | | Score <b>2</b> |

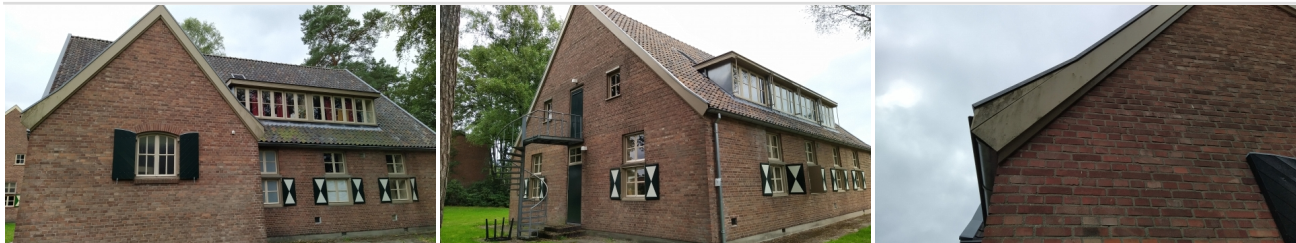
Opmerkingen *Dekkend schilderwerk houten windveer op de kopgevels*

| <b>B11GA05</b> | <b>Vuil, aanslag, verkleuring</b> | | | | Score | <b>1</b> |

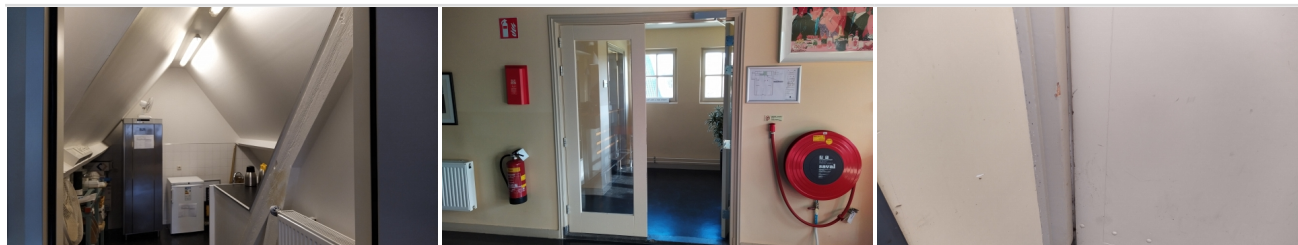
| Opmerkingen | <i>Dekkend schilderwerk binnendeuren en houten afwerkingen</i> | | | |
| <b>B11SB07</b> | <b>Glansverlies</b> | | | Score <b>1</b> |

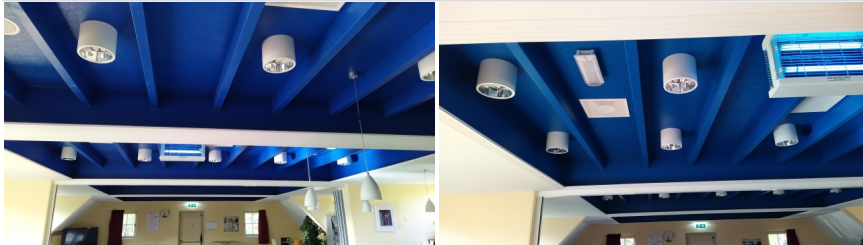
Opmerkingen *Dekkend schilderwerk houten plafond in lokaal 2.04*

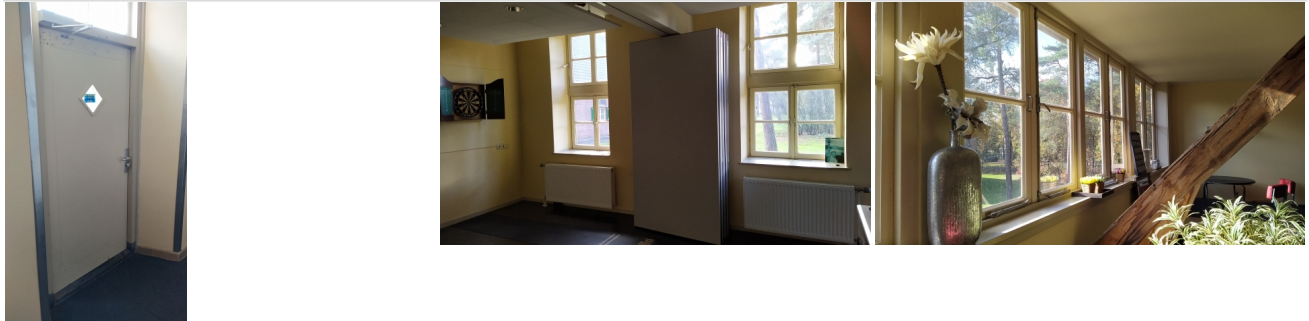
Opmerkingen *Dekkend schilderwerk binnenzijde buitenwandopeningen*

| <b>B11SB07</b> | <b>Glansverlies</b> | | | Score | 2 |

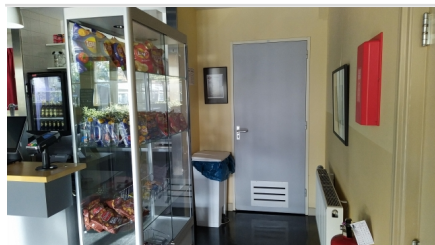
Opmerkingen     *Dekkend schilderwerk stalen binnendeurkozijnen.*

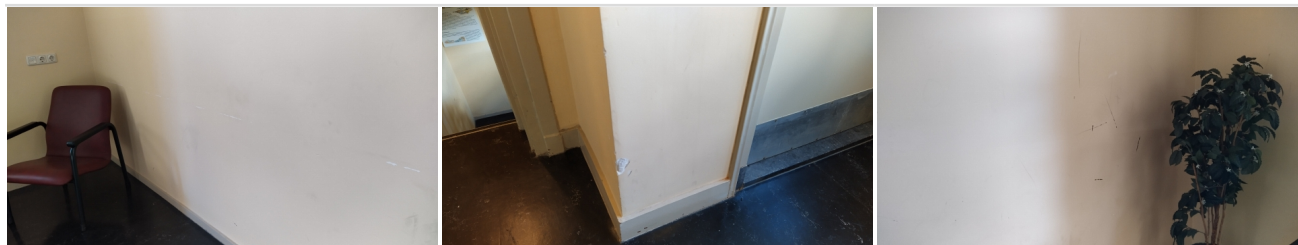
| 4620.500.00 | Beschermlaag binnen steen/beton | Waardestelling | P |

| Opmerkingen | <i>schilderwerk stucwerk wanden en plafonds</i> | | | |
| <b>B11GA05</b> | <b>Vuil, aanslag, verkleuring</b> | | Score | <b>1</b> |

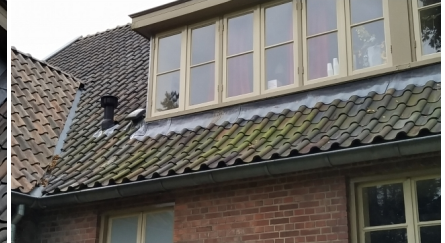
Opmerkingen     *onderzijde dakkapellen*

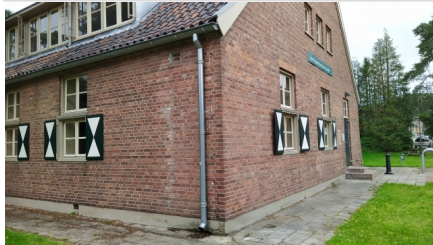
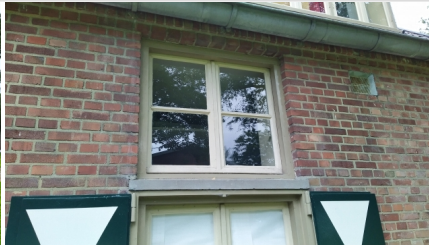
Opmerkingen      *zinken mastgoot*

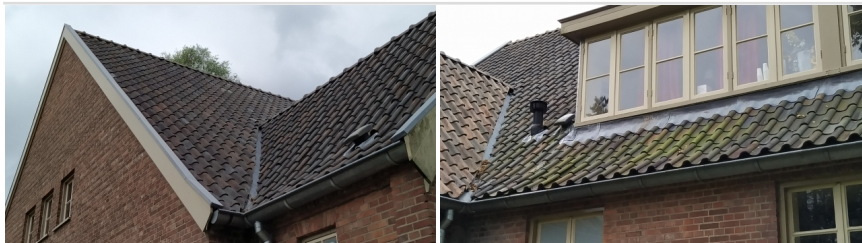
| 5212.510.00 | Kilgoot zink | Waardestelling | P |

Opmerkingen *t.p.v. uitbouw rechterzijgevel*

| K05GO01 | Uitwendige vervuiling | | | | Score | 1 |

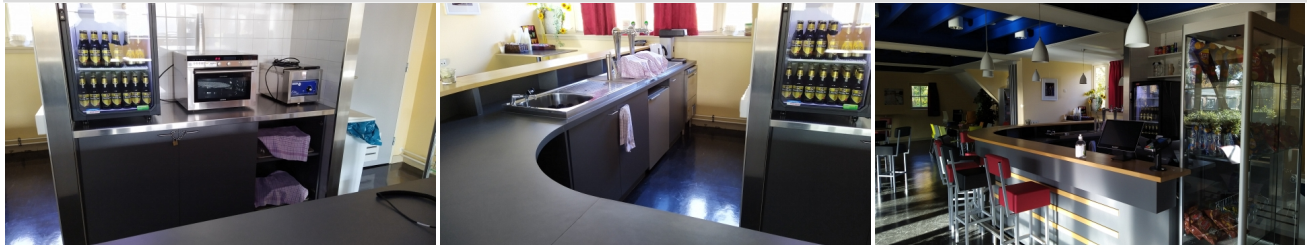
| <b>7311.200.00</b> | <b>Pantry</b> | | | Waardestelling | I |

Opmerkingen *Pantry bij de bar, lokaal 2.04*
