## Inspectierapport

**40B18-22 Legering**  
Clement Van Maasdijklaan 5

15 september 2021  
Rijks Vastgoed Bedrijf

| Projectomschrijving | <b>Monumentale Defensie Gebouwen 2021</b> |

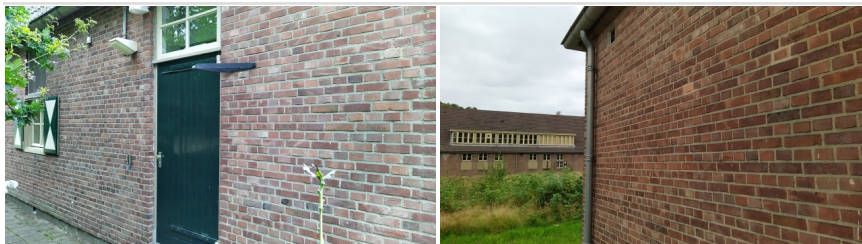
Opmerkingen *muurdikte 55 cm geen spouw*

| B02GA03 | Vuil, aanslag, verkleuring | | | | Score | 1 |

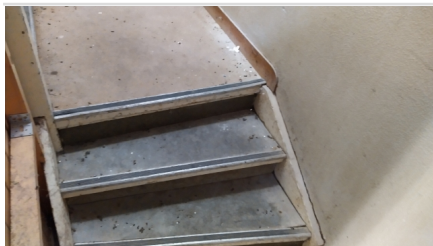
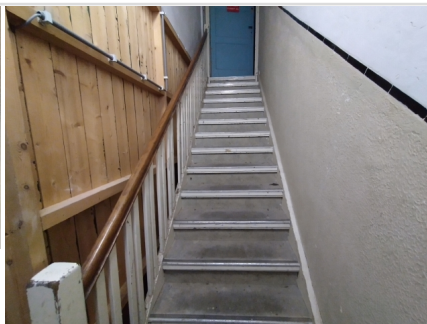
| 2410.010.00 Trap hout | | | Waardestelling | H |

| B04SM02 Beschadiging | | | | Score | 2 |

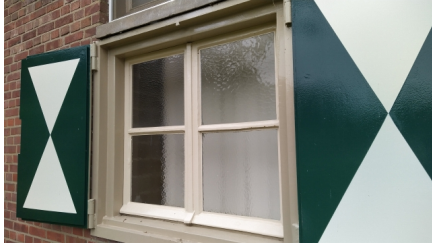
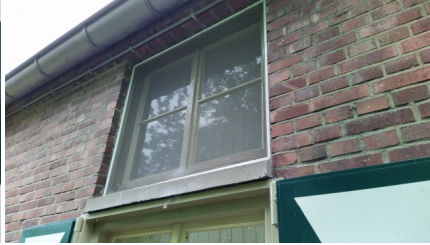
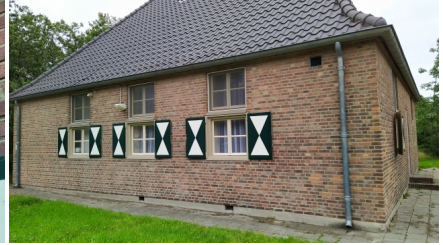
| <b>Opmerkingen</b> | 9 stuks ramen | | | |
| <b>B07SB01</b> | <b>Hang- en sluitwerk manco</b> | | | <b>Score</b> <b>1</b> |

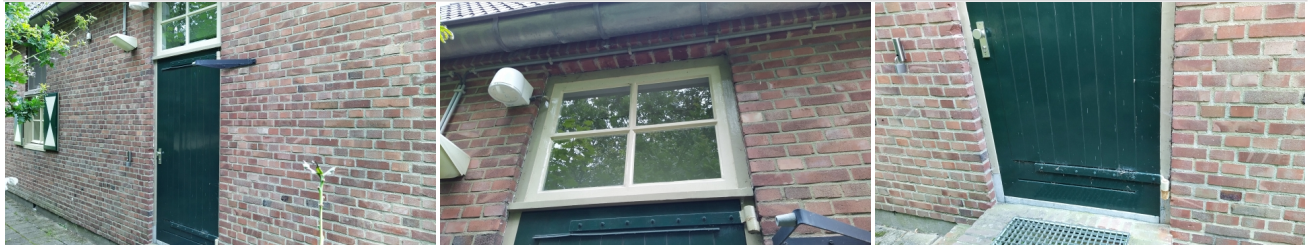
Opmerkingen    *Toegangsdeur met bovenraam*

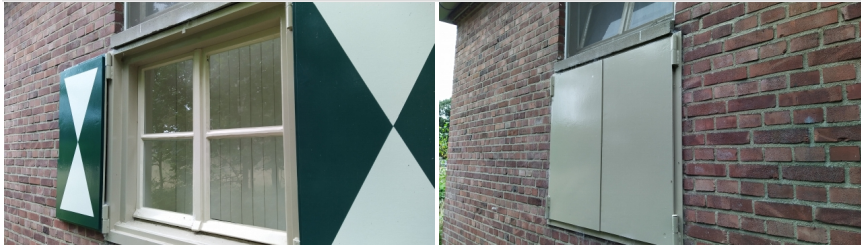
Opmerkingen      *Stalen venster luiken begane grond voor de ramen*

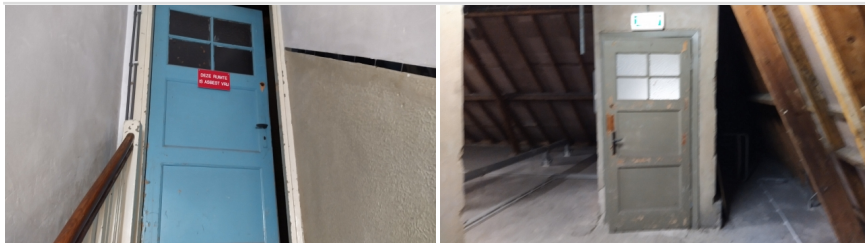
| Opmerkingen | Originele binnendeur op zolder | | | |
| <b>B07SB01</b> | <b>Hang- en sluitwerk manco</b> | | Score | <b>3</b> |

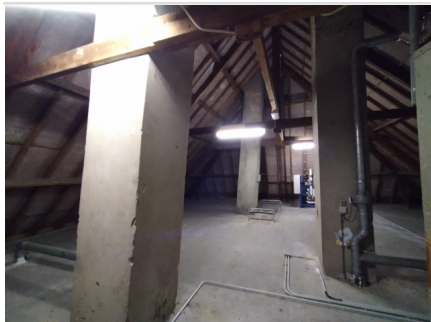
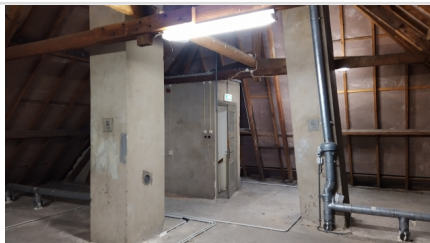
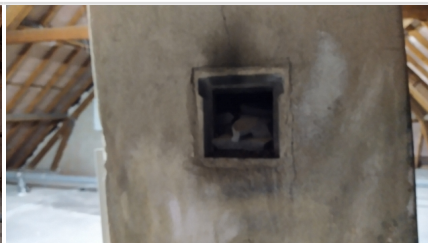
Opmerkingen *3 stuks gemetselde schoorsteenkanalen, niet meer in gebruik. Inspectieluiken - gaten zijn NIET brandwerend dicht gemaakt.*

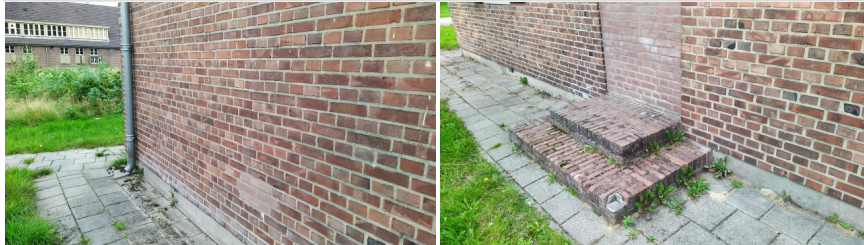
| <b>4111.122.00</b> | <b>Gevelafwerklaag voegwerk platvol</b> | | | Waardestelling | <b>P</b> |

| <b>B08SM04</b> | <b>Erosie, verwerking, verzanding van met name voegwerken</b> | | | Score | <b>1</b> |

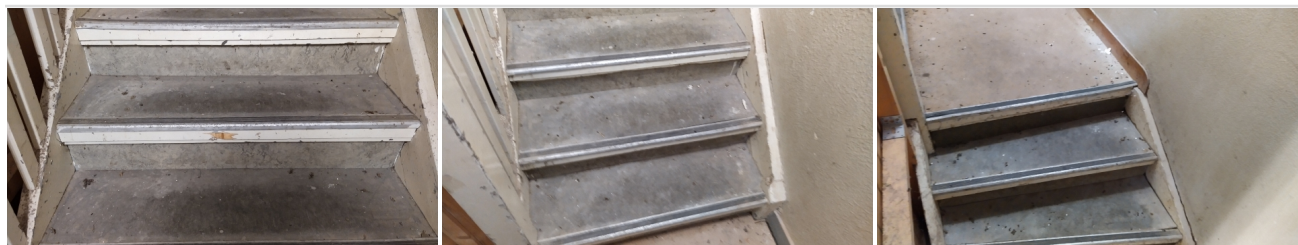
| <b>4410.170.00</b> | <b>Trapafwerking linoleum</b> | Waardestelling | <b>P</b> |

| <b>B04GA03</b> | <b>Vuil, aanslag, verkleuring</b> | | | | Score | <b>4</b> |

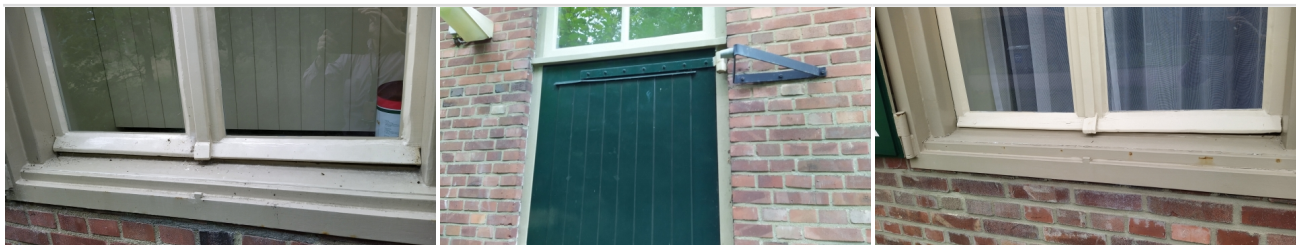
**4610.300.00**    **Bescherm laag buiten op hout**    **Waardestelling**    **P**

Opmerkingen    *dekkend schilderwerk houten ramen en deuren*

| <b>B11GA05</b> | <b>Vuil, aanslag, verkleuring</b> | Score | | | <b>1</b> |

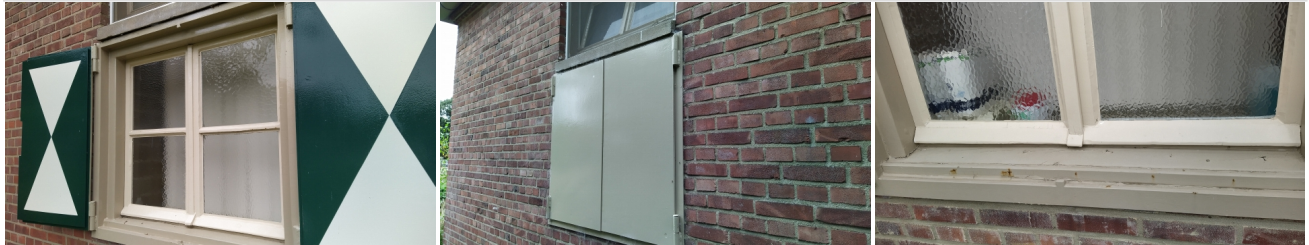
Opmerkingen    *dekkend schilderwerk stalen luiken*

| <b>B11EM03</b> | <b>Corrosie</b> | | | <b>Score</b> | <b>1</b> |

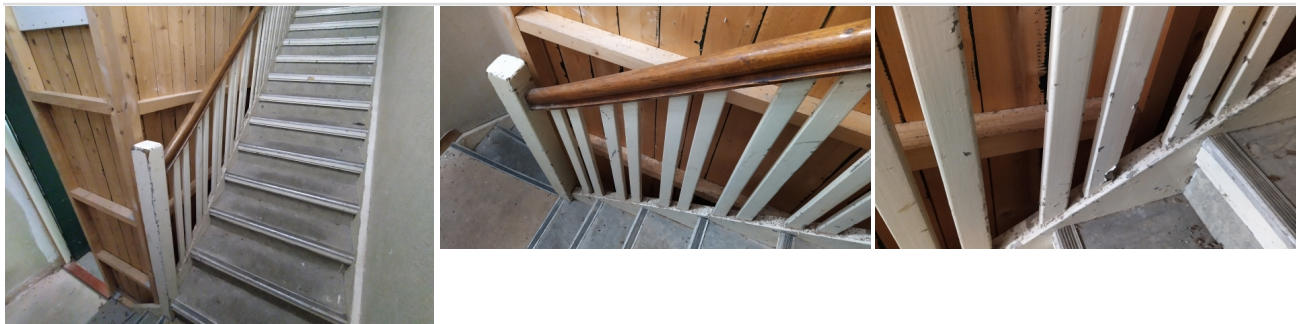
**4620.300.00 Bescherm laag binnen op hout** Waardestelling **P**

Opmerkingen *Dekkend schilderwerk trap en leuning*

| <b>B11EM05</b> | <b>Afbladderen</b> | | | Score | <b>3</b> |

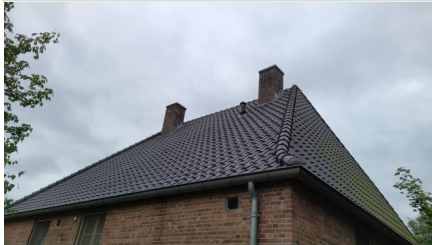
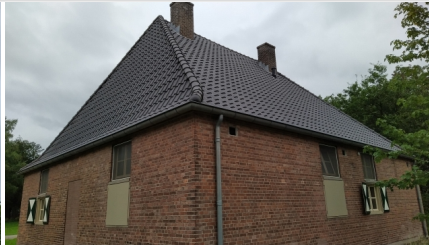
| <b>4712.120.00</b> | <b>Dakafwerking hellend keramiek</b> | | | Waardestelling | <b>P</b> |

Opmerkingen OVH-pannen

| <b>B06GA01</b> | <b>Aangroei van mos of algen</b> | | | Score | <b>1</b> |

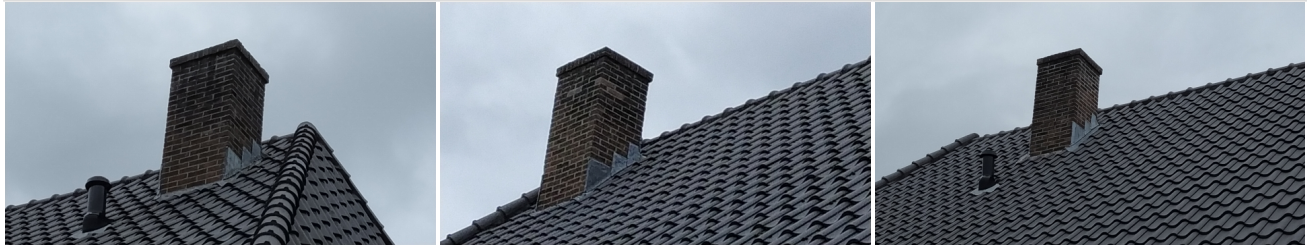
| Opmerkingen | 3 stuks gemetselde schoorstenen | | | |
| K03GO01 | Uitwendige vervuiling | | | Score 3 |

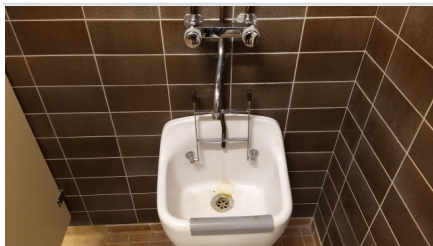
| 7411.400.00 | Uitstortgootsteen | Waardestelling | I |

| K18GO01 | Vervuiling exclusief vervuiling door gebruik | Score | 2 |
