## Inspectierapport

**40B18-24 Ketelhuis-Trafo**  
Clement Van Maasdijklaan 5

10 augustus 2021  
Rijks Vastgoed Bedrijf

| Projectomschrijving | <b>Monumentale Defensie Gebouwen 2021</b> |

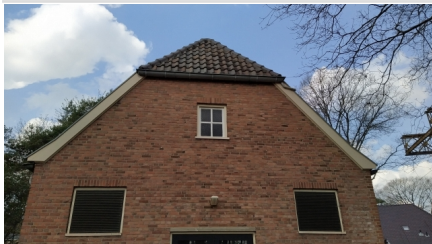
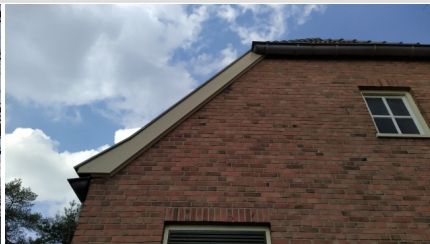
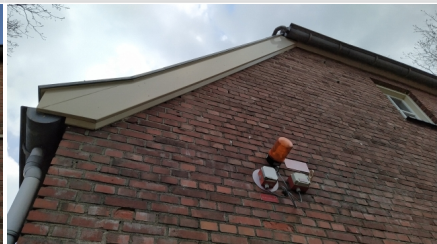
**2120.030.00 Buitenwand (C) metselwerk** Waardestelling **P**

| <b>B02EW05</b> | <b>Vocht optrekkend</b> | | | Score <b>3</b> |
| Ernstig | Hoog (eindstadium) | Plaatselijk (2% - 9%) | 4 Vervolgschade | Matig effect |
| <b>B02SC03</b> | <b>Scheuren niet constructief</b> | | | Score <b>1</b> |

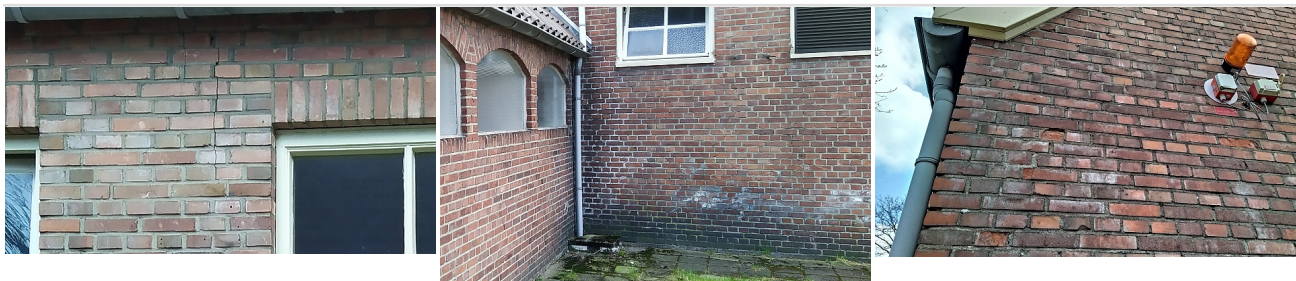
| Opmerkingen | <i>muurdikte 55 cm.</i> | | | |

### B02EW05 Vocht optrekkend Score 3

| Ernstig | Hoog (eindstadium) | Plaatselijk (2% - 9%) | 4 Vervolgschade | Matig effect |

### B02SC03 Scheuren niet constructief Score 1

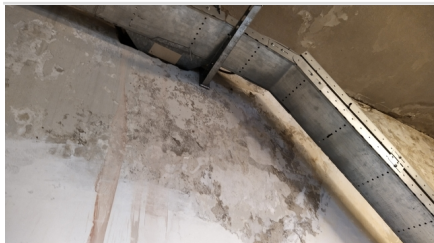
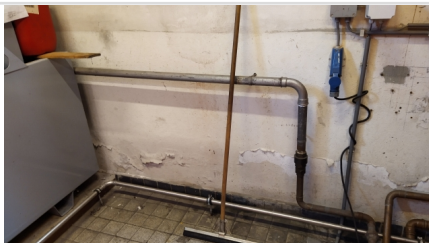
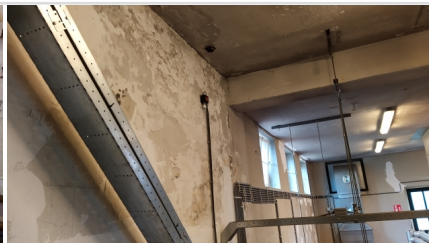
| <b>B03EW01</b> | <b>Vocht optrekkend in met name dragende gemetselde binnenwanden</b> | Score | <b>5</b> |

| Ernstig | Hoog (eindstadium) | Aanzienlijk (30% - 69%) | 4 Vervolgschade | Ernstig effect |

| B03EW01 | | Vocht optrekkend in met name dragende gemetselde binnenwanden | | | | | Score | 5 |
| Ernstig | Hoog (eindstadium) | Aanzienlijk (30% - 69%) | 4 Vervolgschade | Ernstig effect | | | | |

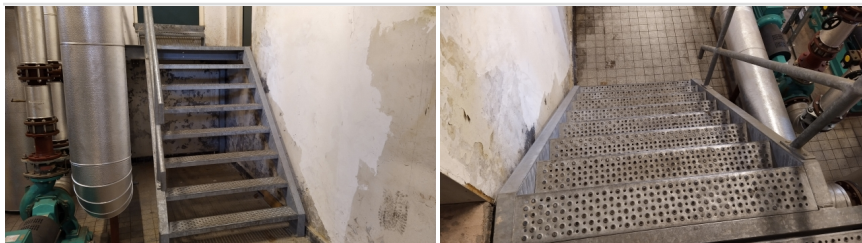
| Fabrikant | Type (materiaal) | Bouwlaag | Nadere locatie | Nadere specificatie |
| | gegalvaniseerd staal | | | |

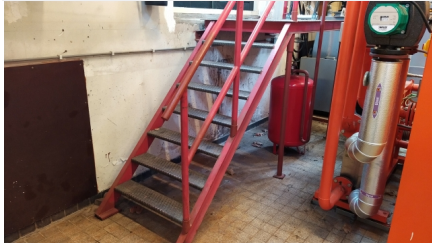
Opmerkingen    *Stalen trap in lokaal 2*

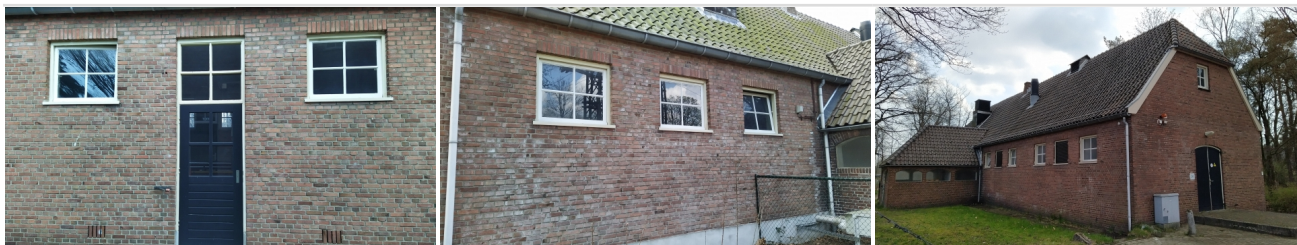
**3120.010.00**    **Buitenwandopening gevuld met ramen hout**    **Waardestelling**    **H**

**Opmerkingen**    *22 stuks ramen*

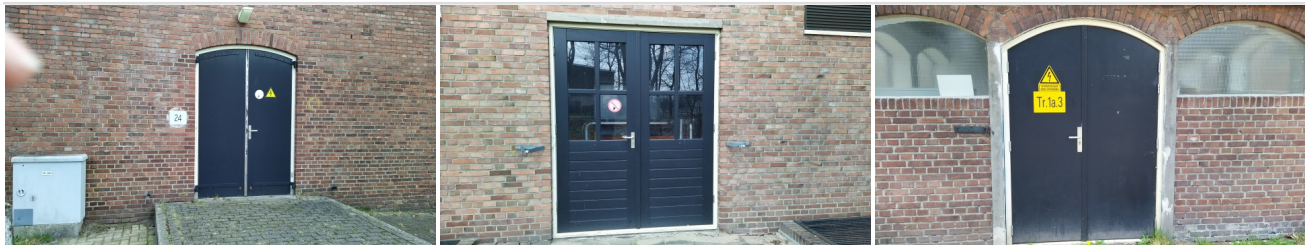
Opmerkingen    *3 stuks dubbele deuren en een enkele deur die vastgezet is.*

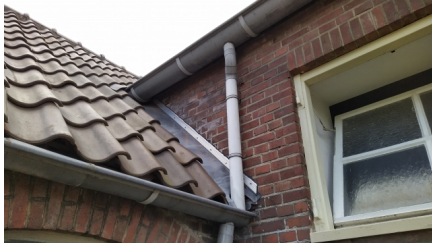
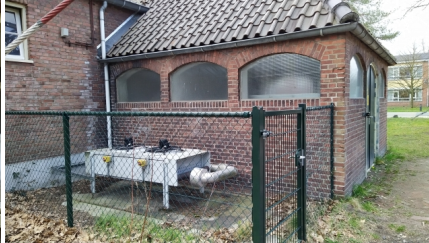
| 4110.240.00 Gevelafdichting loodslab | | | Waardestelling | P |

Opmerkingen      *Aanbouw TRAFO-gebouw*

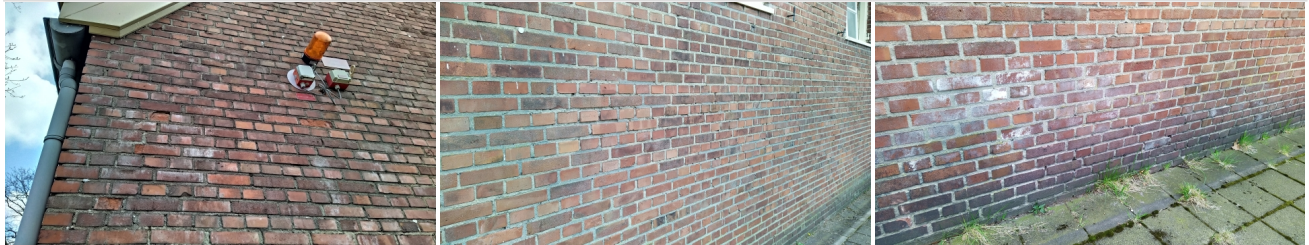
| 4111.122.00 Gevelafwerklaag voegwerk platvol | | | Waardestelling | P |

| B08SM04 Erosie, verwerking, verzanding van met name voegwerken | | | | Score | 3 |

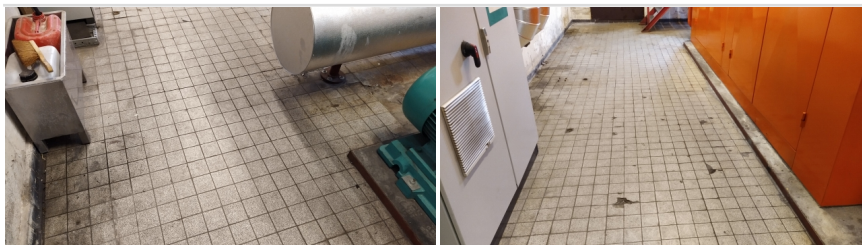
| Fabrikant | Type (materiaal) | Bouwlaag | Nadere locatie | Nadere specificatie |
| | DHG-tegels | | lokaal 2 | |

| Fabrikant | Type (materiaal) | Bouwlaag | Nadere locatie | Nadere specificatie |
|---|---|---|---|---|
| <b>B09SC02</b> | <b>Scheuren niet constructief</b> | | | Score <b>2</b> |

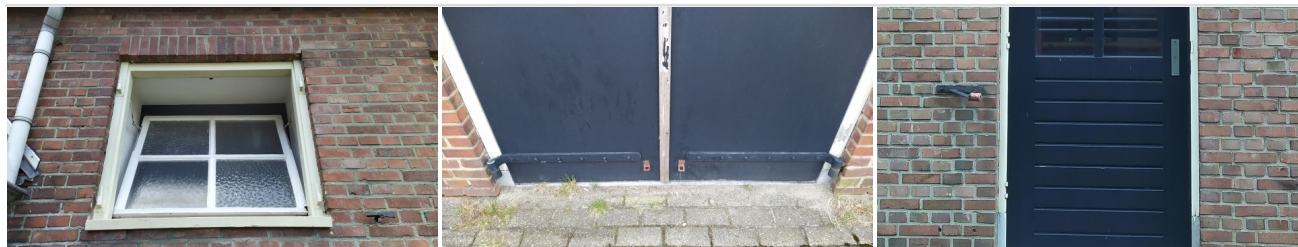
| <b>B11GA05</b> | <b>Vuil, aanslag, verkleuring</b> | | | Score | <b>1</b> |

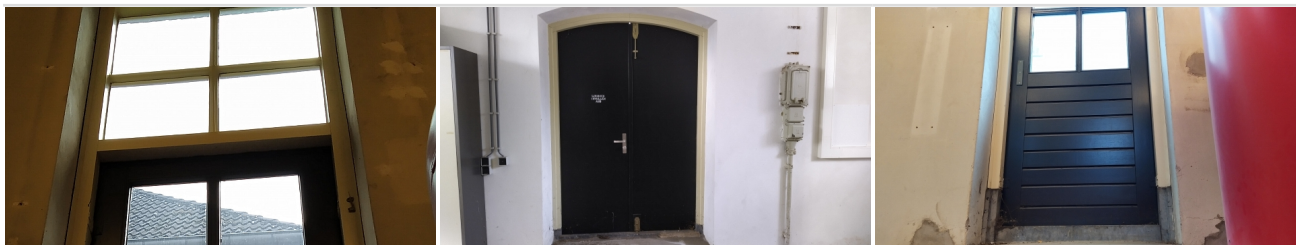
| Fabrikant | Type (materiaal)<br>dekkend | Bouwlaag | Nadere locatie<br>binnenzijde<br>buitenwandopeningen | Nadere specificatie |
|---|---|---|---|---|
| Opmerkingen | <i>dekkend schilderwerk binnenzijde buitenwandopeningen</i> | | | |

| Fabrikant | Type (materiaal)<br>dekkend | Bouwlaag | Nadere locatie<br>stalen deurkozijnen | Nadere specificatie | |
|---|---|---|---|---|---|
| <b>B11EM03</b> | <b>Corrosie</b> | | | Score | <b>2</b> |

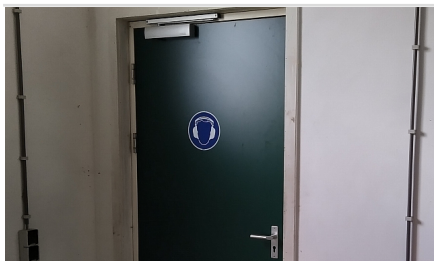
| Fabrikant | Type (materiaal)<br>dekkend | Bouwlaag | Nadere locatie<br>stalen deurkozijnen | Nadere specificatie | |
|---|---|---|---|---|---|
| Opmerkingen | <i>dekkend schilderwerk stalen deurkozijnen</i> | | | | |

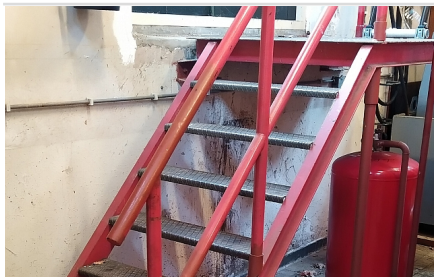
| Fabrikant | Type (materiaal) | Bouwlaag | Nadere locatie | Nadere specificatie |
|---|---|---|---|---|
| | dekkend | begane grond | lokaal 2 | stalen trap |
| <b>B11EM03</b> | <b>Corrosie</b> | | | Score <b>2</b> |

| <b>B11EM03</b> | <b>Corrosie</b> | | | Score 2 |

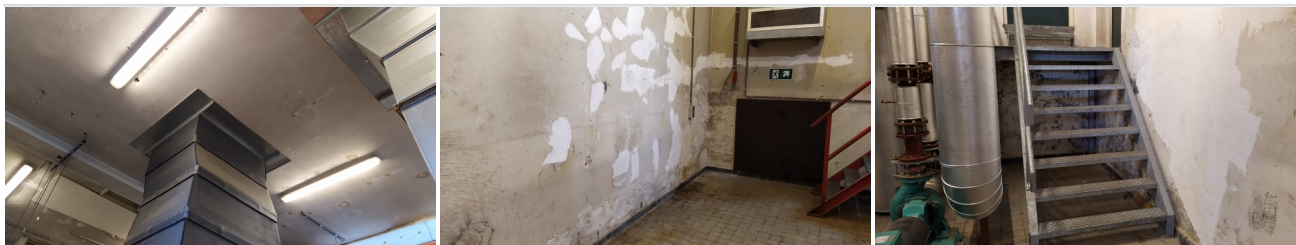
| Fabrikant | Type (materiaal)<br>texwerk | Bouwlaag | Nadere locatie<br>wanden en plafonds | Nadere specificatie | |
|---|---|---|---|---|---|
| Opmerkingen | <i>schilderwerk op stucwerk van wanden en plafonds</i> | | | | |

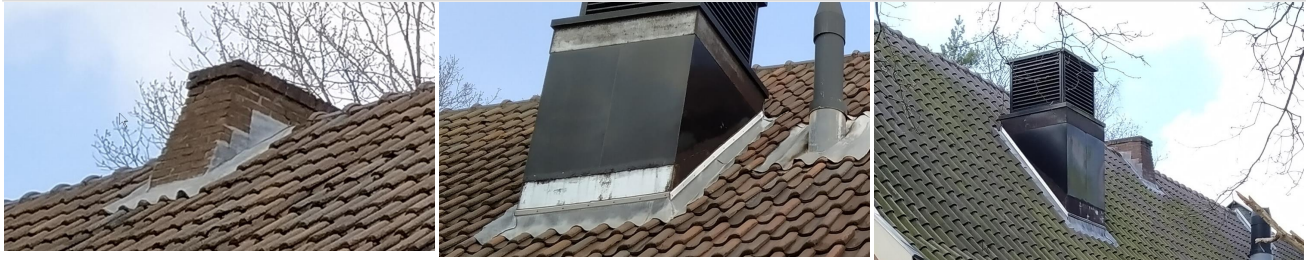
Opmerkingen Loodafwerking t.p.v. schoorsteen / ventilatie.

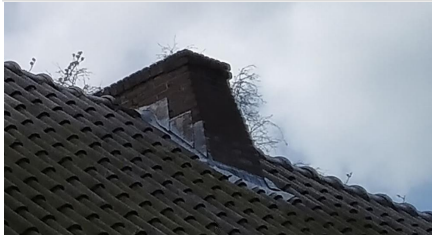
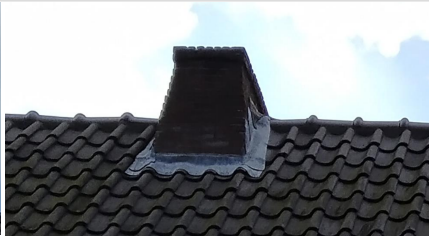
| Fabrikant | Type (materiaal) | Bouwlaag | Nadere locatie | Nadere specificatie |
|---|---|---|---|---|
| | gemetselde schoorsteen | | | |

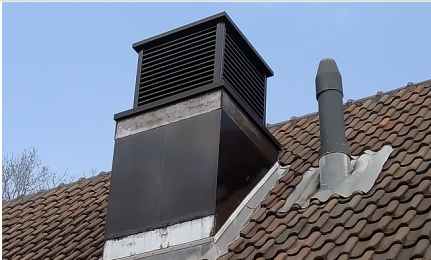
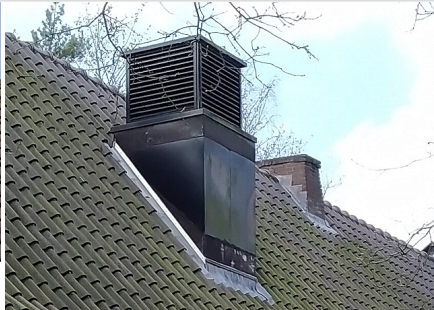
| 5124.000.00    Schoorsteen/kanaal RGA | | | Waardestelling | | I |
|---|---|---|---|---|---|
| | stalen kanalen | | | | |

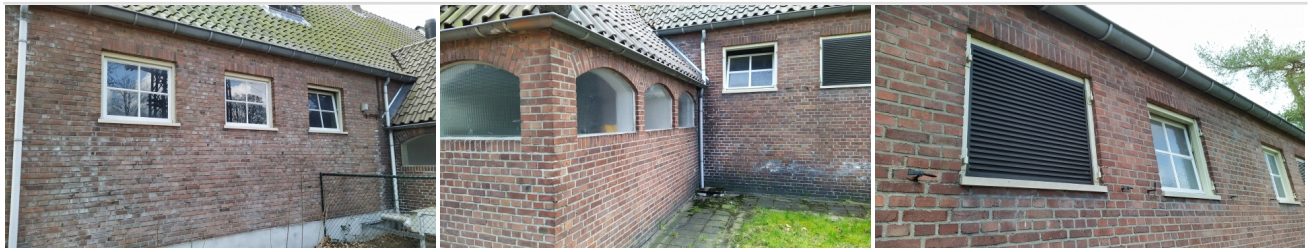
Opmerkingen      *Zinken mastgoot*

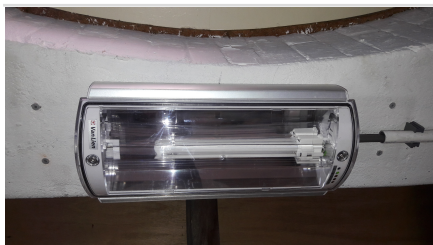
| <b>E08GV01</b> | <b>Ouder dan 50% maar niet ouder dan 75% van de technisch theoretische levensduur</b> | | | | Score | <b>2</b> |
