# Inspectierapport

**40B18-27 Wapenkamer / Opslag**

Clement Van Maasdijklaan 5

28 oktober 2021

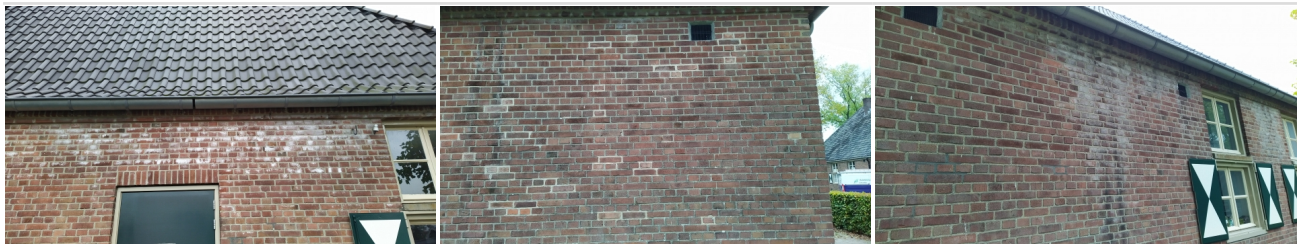
| 2120.030.00 Buitenwand (C) metselwerk | | | Waardestelling | P |

| Opmerkingen | Massief metselwerk dik 55 cm. | | | |
| <b>B01GA03</b> | <b>Vuil, aanslag, verkleuring</b> | | | Score <b>2</b> |
| Gering | Midden (gevorderd stadium) | Aanzienlijk (30% - 69%) | 5 Overig ISH | Gering effect |
| <b>B02EW06</b> | <b>Vocht als gevolg van zakwater en/of condensatie in het metselwerk</b> | | | Score <b>3</b> |
| Ernstig | Hoog (eindstadium) | Plaatselijk (2% - 9%) | 5 Overig ISH | Matig effect |
| <b>B03EW02</b> | <b>Zoutuitslag als gevolg van optrekkend vocht</b> | | | Score <b>3</b> |

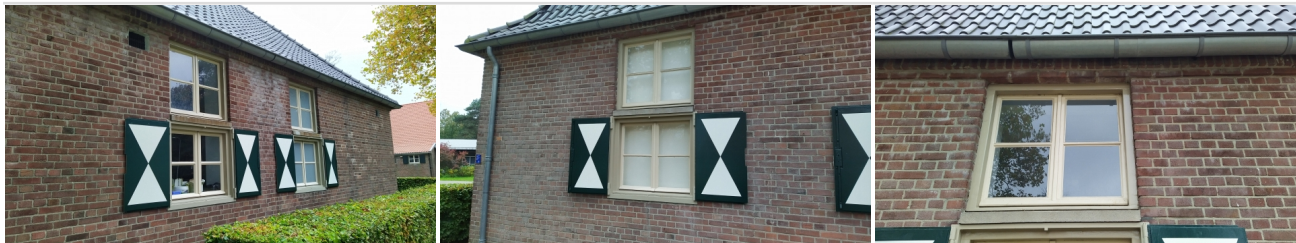
**3120.010.00 Buitenwandopening gevuld met ramen hout** Waardestelling **H**

Opmerkingen 9 stuks ramen begane grond

| <b>B07GA02</b> | <b>Vuil, aanslag, verkleuring</b> | | | | Score | <b>1</b> |
| Gering | Midden (gevorderd stadium) | Regelmatig (10% - 29%) | 5 Overig ISH | Gering effect | | |
| <b>B07SB01</b> | <b>Hang- en sluitwerk manco</b> | | | | Score | <b>1</b> |
| Serieus | Midden (gevorderd stadium) | Plaatselijk (2% - 9%) | 5 Overig ISH | Gering effect | | |

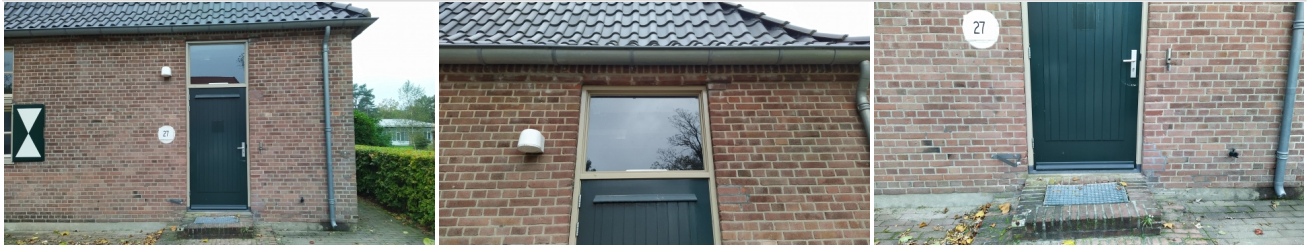
**3130.010.00**    **Buitenwandopening gevuld met deuren hout**    **Waardestelling**    **P**

Opmerkingen    *Toegangsdeur met bovenlicht*

| <b>B07GA02</b> | <b>Vuil, aanslag, verkleuring</b> | | | <b>Score</b> | <b>1</b> |
| Gering | Laag (beginstadium) | Regelmatig (10% - 29%) | 5 Overig ISH | Gering effect | |

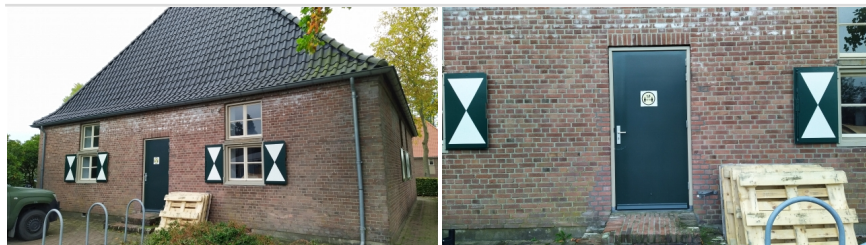
| 3130.100.00 | Buitendeur incl. H&S | Waardestelling | P |

Opmerkingen *Houten buitendeur in de achtergevel*

| B08GA03 | | Vuil, aanslag, verkleuring | | | Score | 1 |

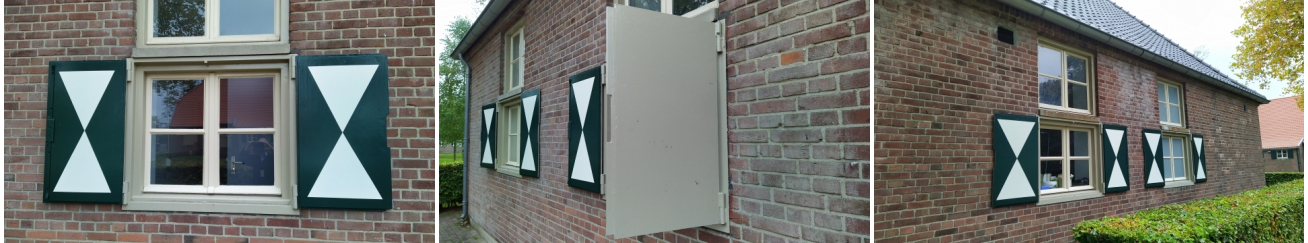
| Opmerkingen | Stalen venster luiken begane grond voor de ramen | | | |
| B07GA02 | Vuil, aanslag, verkleuring | | Score | 1 |

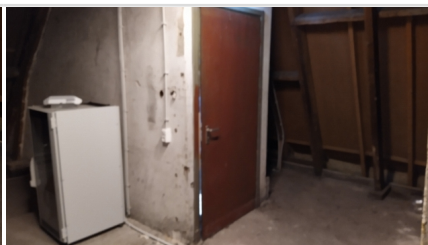
Opmerkingen *originele deur op zolder.*

| B07GA02 | Vuil, aanslag, verkleuring | | | | Score | 2 |

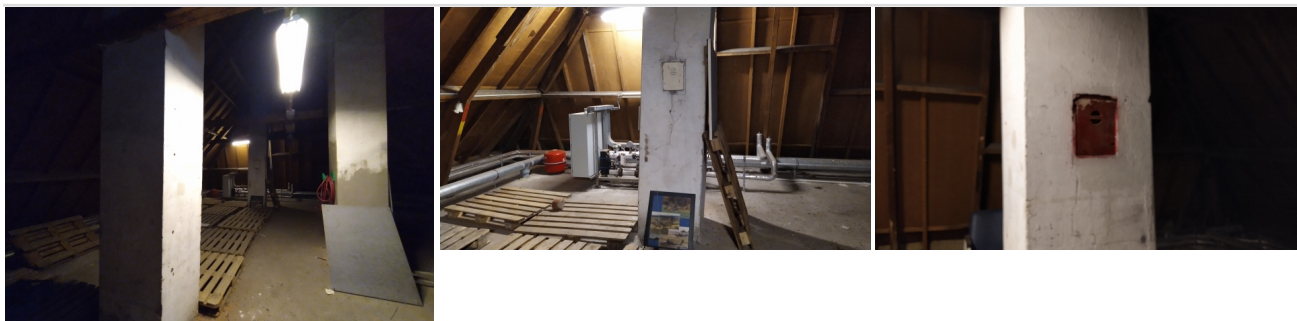
Opmerkingen 3 stuks gemetselde schoorsteen kanalen.

| <b>B05EW01</b> | <b>Afdichting manco</b> | | | Score | <b>3</b> |

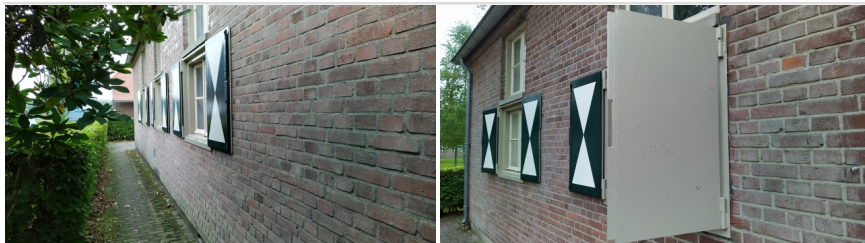
| B08SM04 Erosie, verwerking, verzanding van met name voegwerken | | | | | Score | 2 |

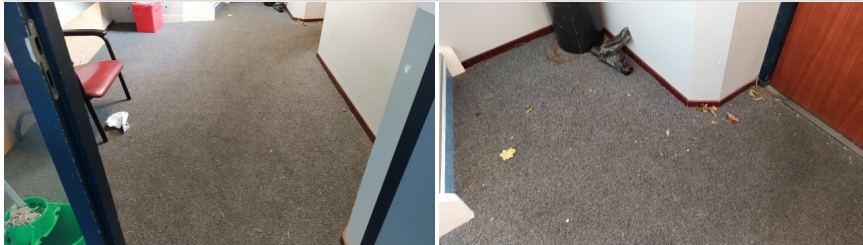
| <b>4322.110.00</b> | <b>Vloerbekleding tapijt</b> | | | Waardestelling | <b>I</b> |

| <b>B09GA02</b> | <b>Vuil, aanslag, verkleuring</b> | | | Score | <b>4</b> |

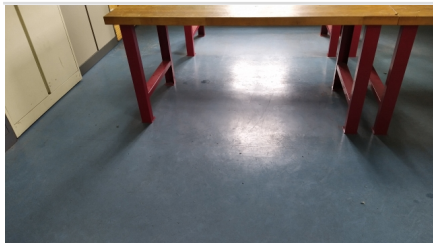
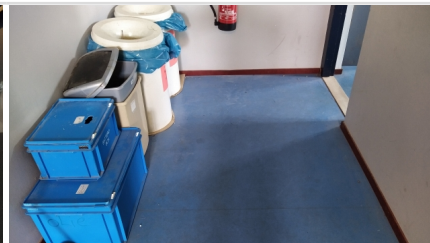
| <b>B09SM07</b> | <b>Slijtage</b> | | | Score | <b>2</b> |

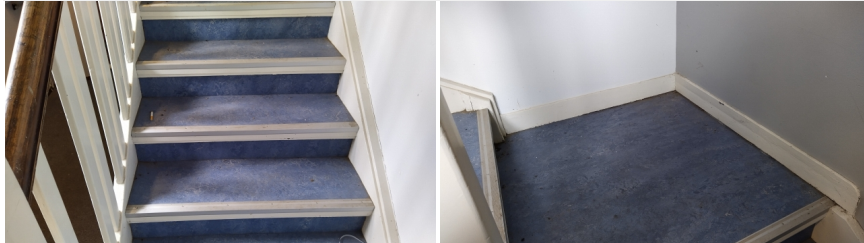
| <b>B09SM07</b> | <b>Slijtage</b> | | | Score | <b>2</b> |

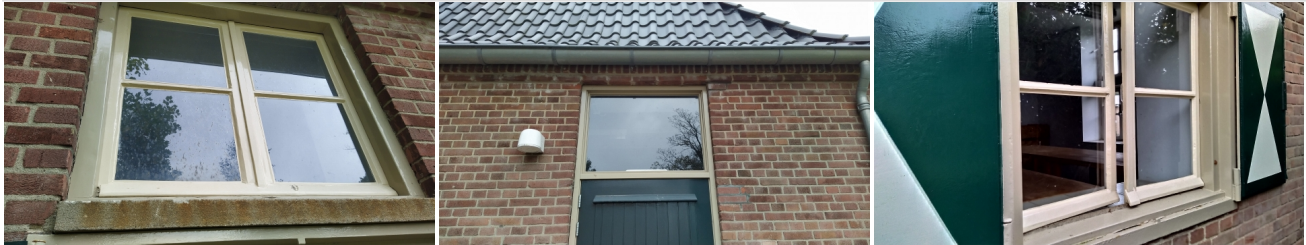
**4610.300.00**    **Bescherm laag buiten op hout**    **Waardestelling**    **P**

Opmerkingen    *Dekkend schilderwerk ramen en deur*

| <b>B11SB07</b> | <b>Glansverlies</b> | | | <b>Score</b> | <b>2</b> |

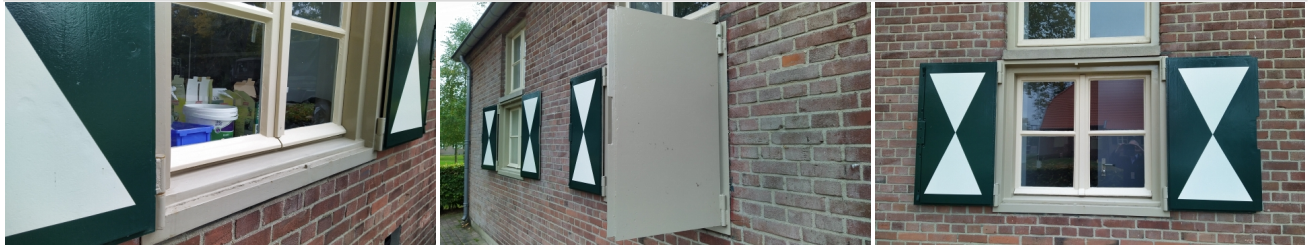
| Opmerkingen | <i>Dekkend schilderwerk stalen luiken</i> | | | |
| <b>B11EM03</b> | <b>Corrosie</b> | | | Score <b>1</b> |

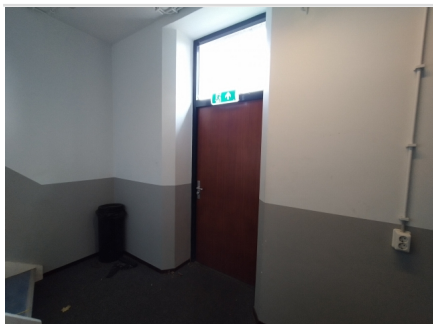
Opmerkingen *Dekkend schilderwerk binnenzijde buitenwandopeningen*

| <b>B11SB07</b> | <b>Glansverlies</b> | | | Score | <b>2</b> |

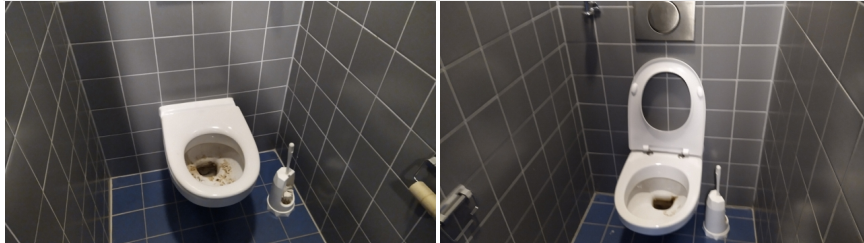
| 7411.100.00 Toilet | | Waardestelling | |

| K18GO01 | Vervuiling exclusief vervuiling door gebruik | | | | Score | 3 |
