# Inspectierapport

**40B18-28 Bureelgebouw**  
Clement Van Maasdijklaan 5

2 februari 2022  
Rijks Vastgoed Bedrijf

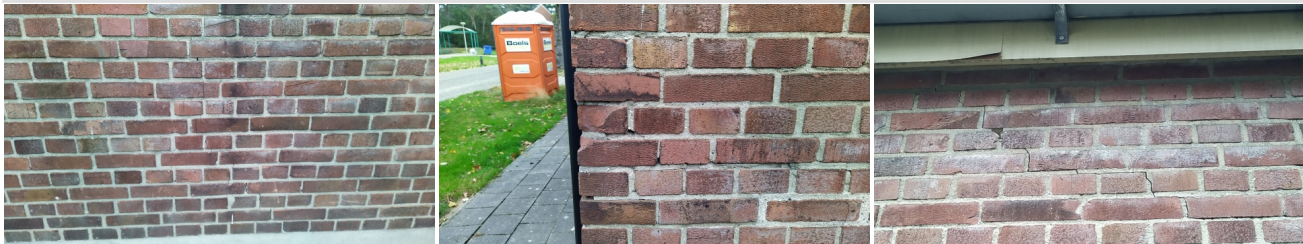
| 2120.030.00 Buitenwand (C) metselwerk | | | | Waardestelling | P |
|---|---|---|---|---|---|
| Opmerkingen | Massief metselwerk dik 55 cm. | | | | |
| <b>B01GA03</b> | <b>Vuil, aanslag, verkleuring</b> | | | Score | <b>1</b> |
| <b>B01SC04</b> | <b>Scheuren niet constructief, door thermische werking, zetting e.d.</b> | | | Score | <b>3</b> |
| <b>B03EW02</b> | <b>Zoutuitslag als gevolg van optrekkend vocht</b> | | | Score | <b>3</b> |

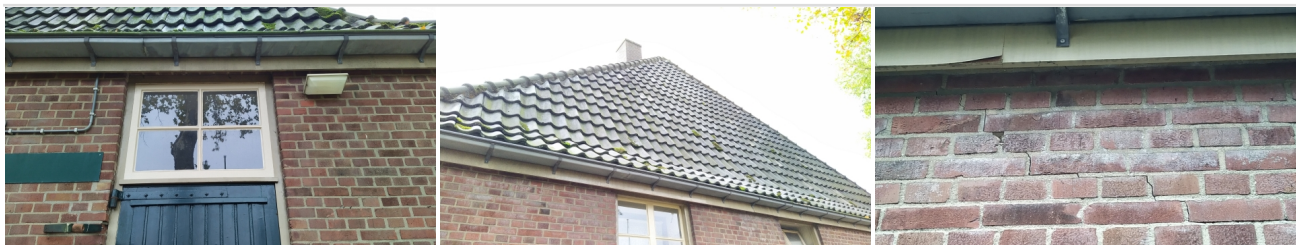
| 2706.110.00 Gootconstructie hout | | | Waardestelling | P |

| Opmerkingen | Houten (multiplex) gootplank voor bevestiging gootbeugels zinken bakgoot. | | | |
| <b>B05GA02</b> | <b>Vuil, aanslag, verkleuring</b> | | | Score <b>2</b> |

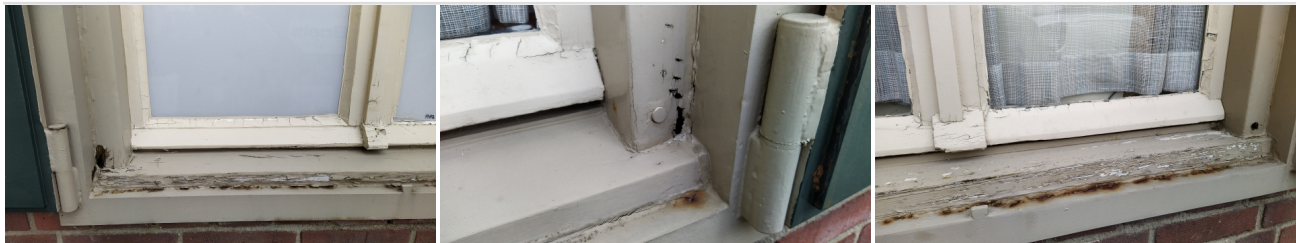
Opmerkingen *9 stuks originele ramen*

| <b>B07EM05</b> | <b>Houtrot</b> | Score | <b>4</b> |

| Ernstig | Hoog (eindstadium) | Regelmatig (10% - 29%) | 4 Vervolgschade | Ernstig effect |

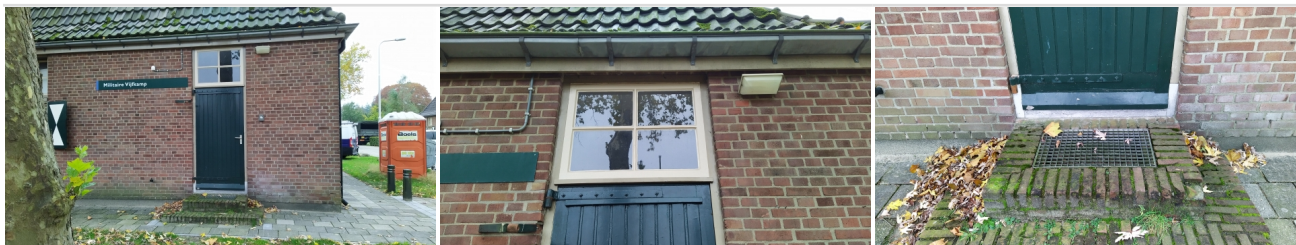
| Opmerkingen | Toegangsdeur met bovenlicht | | | |
| <b>B07GA02</b> | <b>Vuil, aanslag, verkleuring</b> | | | Score <b>2</b> |

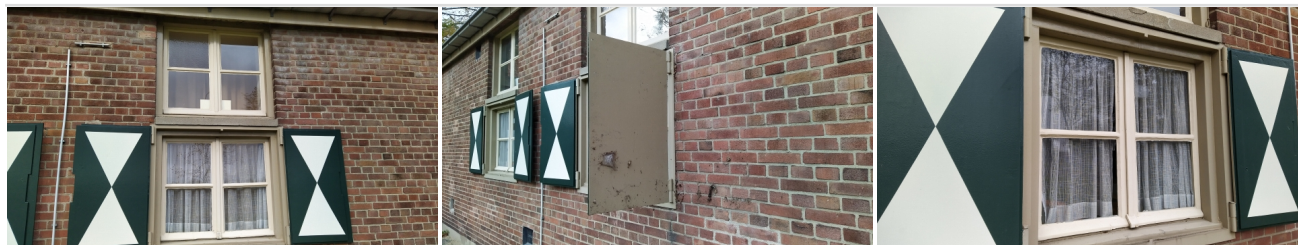
| Opmerkingen | Stalen venster luiken begane grond voor de ramen | | | |
| <b>B07GA02</b> | <b>Vuil, aanslag, verkleuring</b> | | | Score <b>2</b> |
| <b>B08EM03</b> | <b>Corrosie</b> | | | Score <b>3</b> |
| Ernstig | Midden (gevorderd stadium) | Regelmatig (10% - 29%) | 4 Vervolgschade | Matig effect |

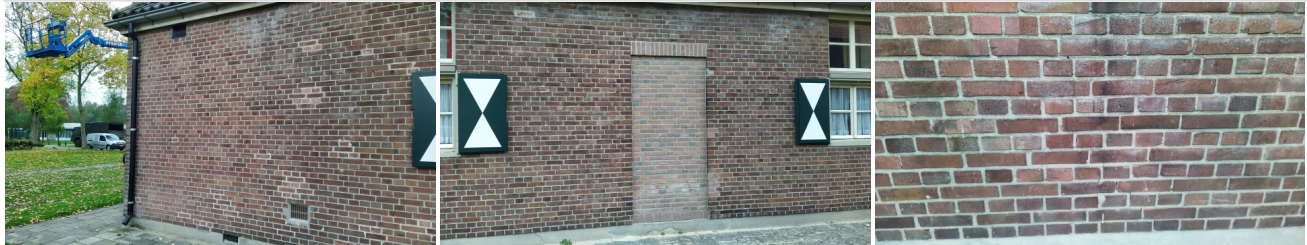
| <b>4111.122.00</b> | <b>Gevelafwerklaag voegwerk platvol</b> | | | Waardestelling | <b>P</b> |

| <b>B08SM04</b> | <b>Erosie, verwerking, verzanding van met name voegwerken</b> | | | Score | <b>3</b> |

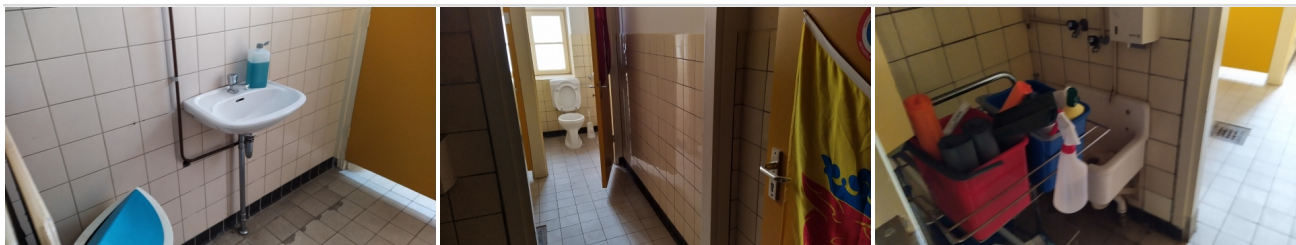
**4211.111.00**      **Wandafwerklaag tegelwerk sanitair**      Waardestelling      **H**

| Opmerkingen | <i>originele wandtegels in de toiletruimten</i> | | | |
| <b>B08GA03</b> | <b>Vuil, aanslag, verkleuring</b> | | | Score <b>2</b> |

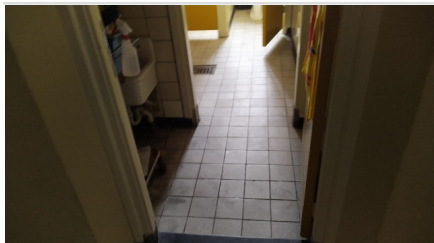
| <b>B09GA02</b> | <b>Vuil, aanslag, verkleuring</b> | | | Score | <b>2</b> |

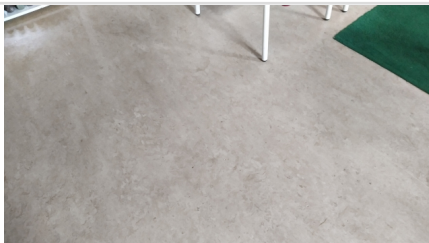
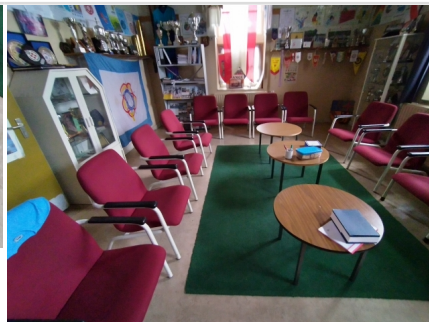
Opmerkingen Overige ruimten begane grond.

| <b>B09SM07</b> | <b>Slijtage</b> | | | Score | 2 |

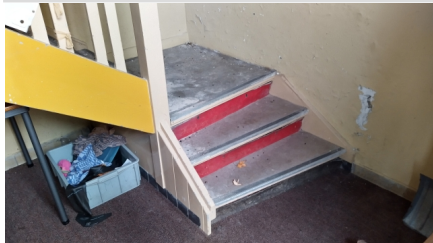
| B04SM04 | Slijtage | | | Score | 3 |

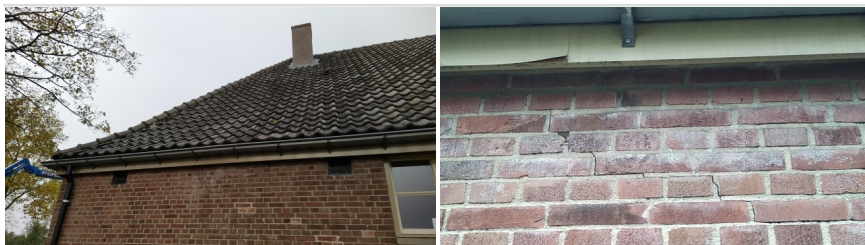
| 4610.300.00 | Bescherm laag buiten op hout | Waardestelling | P |

Opmerkingen *Dekkend schilderwerk houten goot plank*

| <b>B11SB07</b> | <b>Glansverlies</b> | Score | | | <b>4</b> |

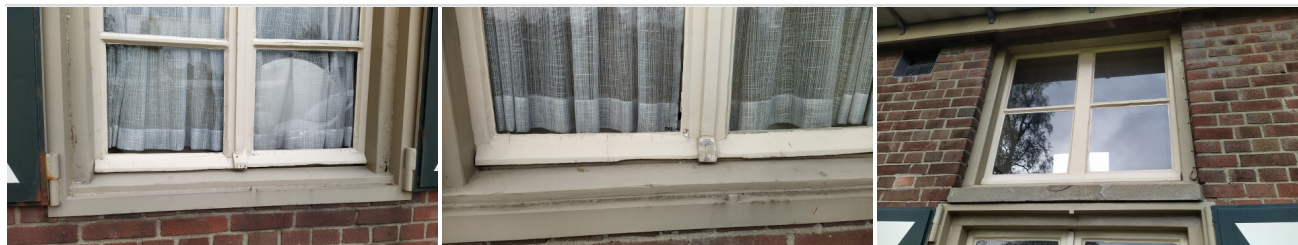
Opmerkingen *Dekkend schilderwerk ramen en deur*

| <b>B11EM05</b> | <b>Afbladderen</b> | | | Score | <b>3</b> |

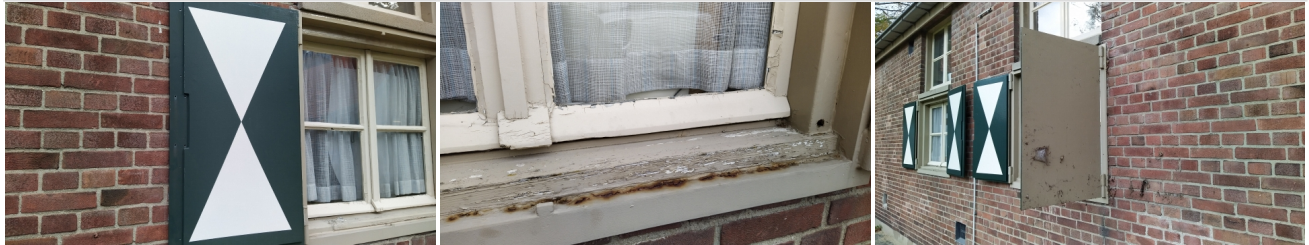
Opmerkingen *Dekkend schilderwerk stalen luiken*

| <b>B11SM04</b> | <b>Erosie, verwerking</b> | | | Score | <b>4</b> |

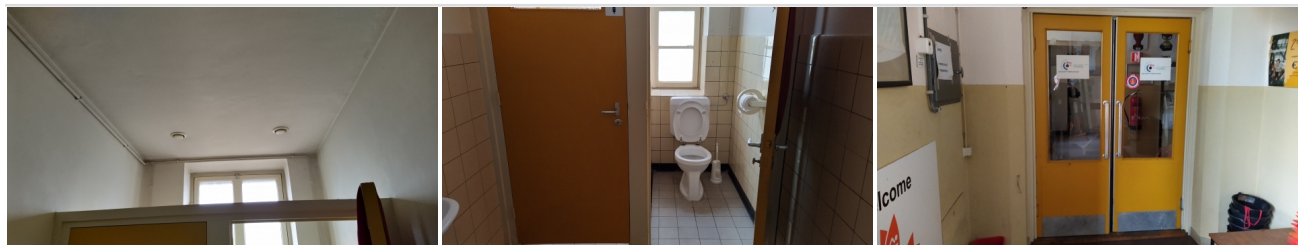
**4620.300.00 Bescherm laag binnen op hout** Waardestelling **I**

Opmerkingen *Dekkend schilderwerk binnendeuren en houten betimmeringen.*

| <b>B11SB07</b> | <b>Glansverlies</b> | | | Score | <b>1</b> |

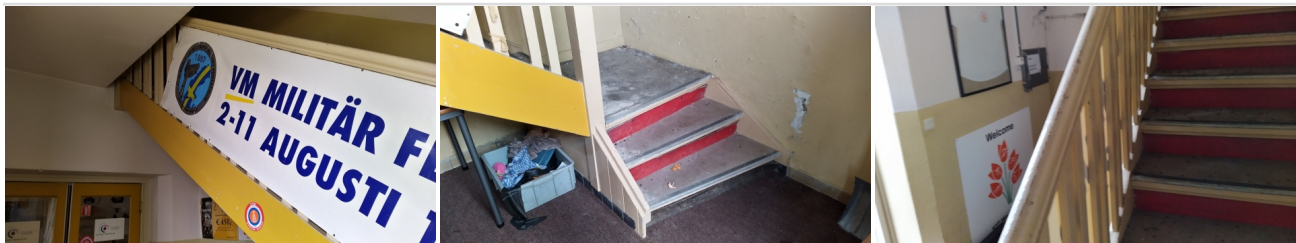
| <b>Opmerkingen</b> | | <i>Dekkend schilderwerk trap en balustrade / leuning</i> | | |
| <b>B11SB07</b> | <b>Glansverlies</b> | | | Score <b>3</b> |

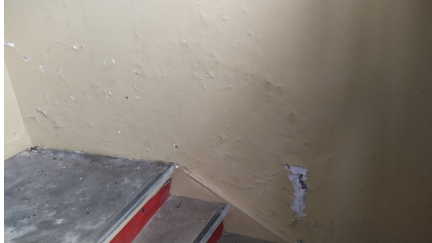
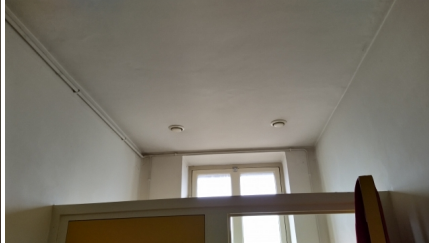
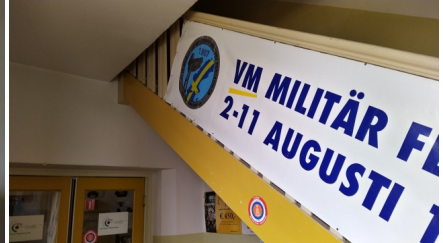
Opmerkingen    *schilderwerk stucwerk wanden en plafonds*

| <b>B11SB06</b> | <b>Blazen of blaren</b> | | | <b>Score</b> | <b>2</b> |

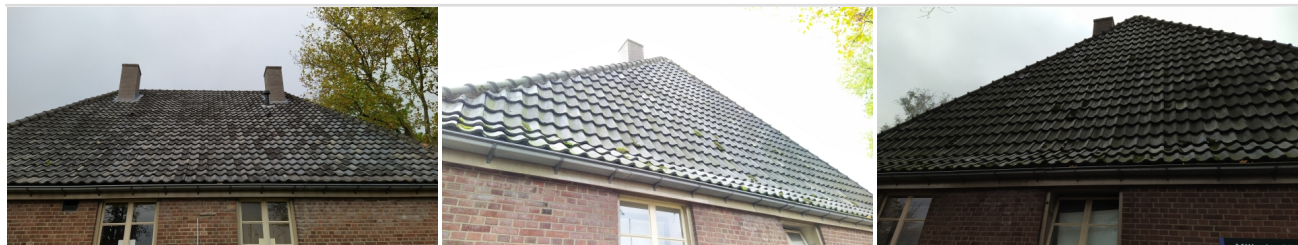
**4712.120.00 Dakafwerking hellend keramiek** Waardestelling **P**

| Opmerkingen | OVH-pannen | | | |
| <b>B06GA01</b> | <b>Aangroei van mos of algen</b> | | | Score <b>1</b> |

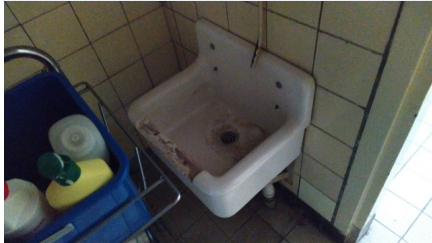
| 7411.400.00 Uitstortgootsteen | | | Waardestelling | I |

| K18GO01 | Vervuiling exclusief vervuiling door gebruik | | | | Score | 3 |
