# Inspectierapport

**40B18-29 Bureelgebouw**  
Clement Van Maasdijklaan 5

25 oktober 2021  
Rijks Vastgoed Bedrijf

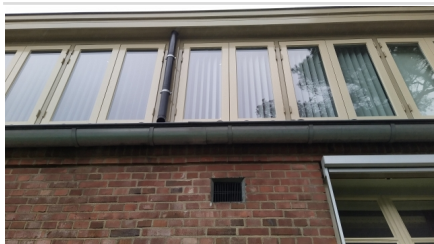
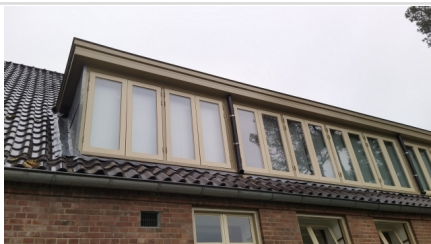
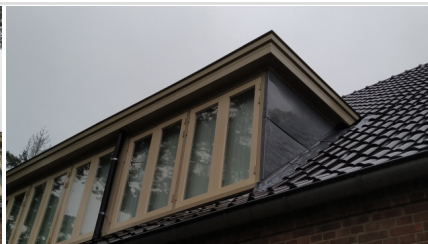
Opmerkingen Boeiboorden houten dakkapellen

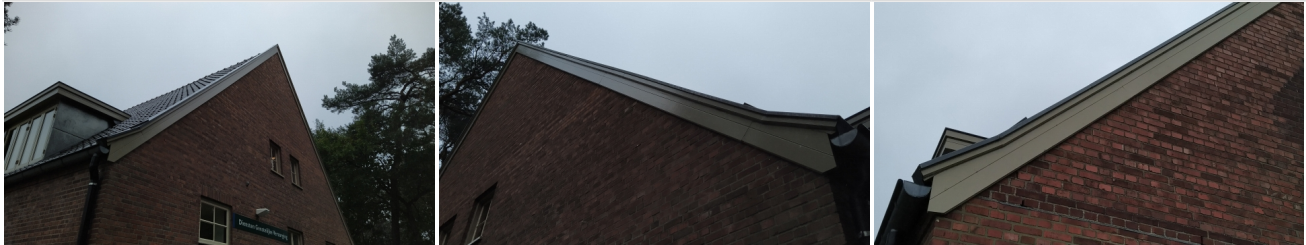
| 2116.311.00 Windveer hout (monument) | | | Waardestelling | P |

Opmerkingen *Houten windveer kopgevels*

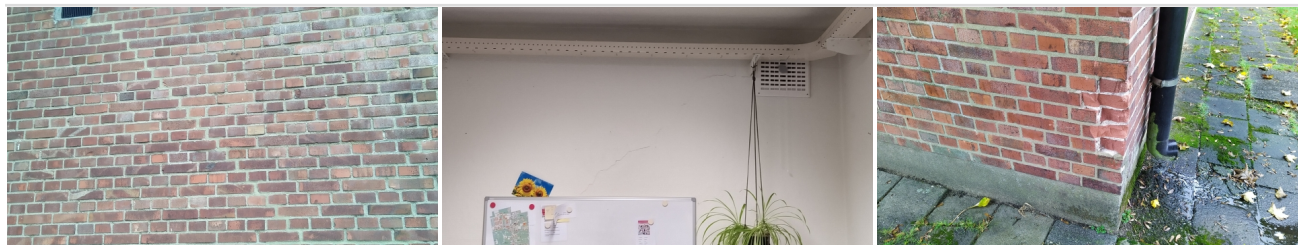
**2120.030.00 Buitenwand (C) metselwerk** Waardestelling **P**

Opmerkingen *Massief metselwerk dik 55 cm. Topgevels steens metselwerk dik 22cm.*

| <b>B01EC05</b> | <b>Zichtbare zettingscheuren in bovenbouw</b> | | | | Score | <b>3</b> |
| Ernstig | Hoog (eindstadium) | Plaatselijk (2% - 9%) | 4 Vervolgschade | Ernstig effect | | |

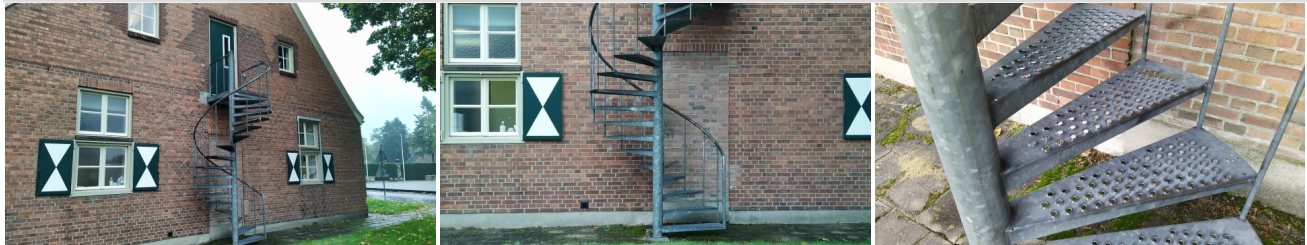
2410.050.00 Trap staal Waardestelling I

| Fabrikant | Type (materiaal) | Bouwlaag | Nadere locatie | Nadere specificatie |
|---|---|---|---|---|
| | gegalvaniseerde stalen vluchttrap | | achtergevel | |

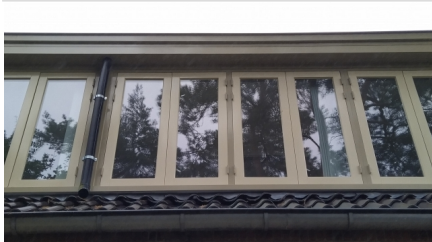
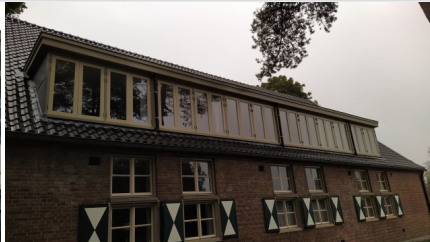
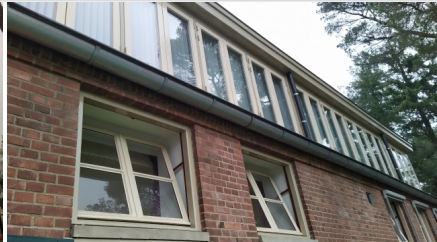
Opmerkingen    *Houten ramen met isolered glas in de dakkapellen.*

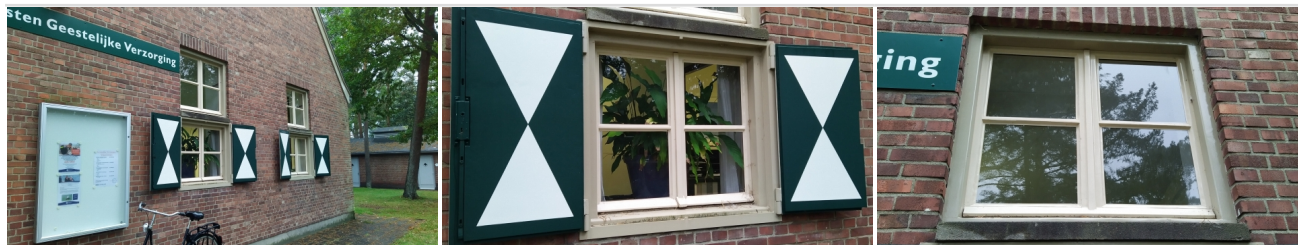
| <b>3120.010.00</b> | <b>Buitenwandopening gevuld met ramen hout</b> | Waardestelling | <b>H</b> |

Opmerkingen 16 stuks ramen op de begane grond

| <b>B07GA02</b> | <b>Vuil, aanslag, verkleuring</b> | Score | | | <b>1</b> |

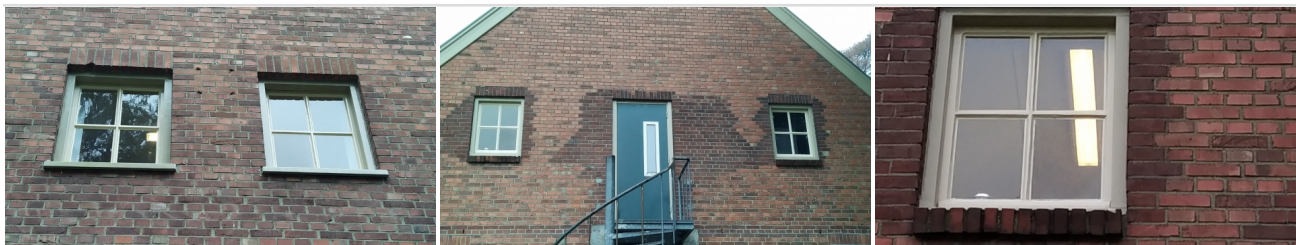
Opmerkingen    *4 stuks ramen op zolder in de kopgevels*

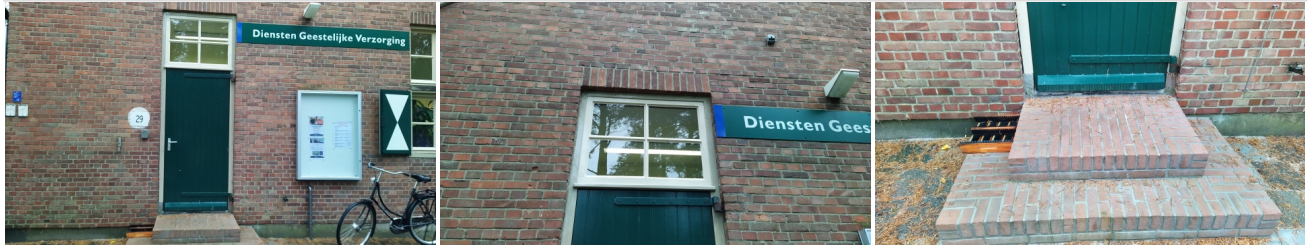
| 3130.010.00 Buitenwandopening gevuld met deuren hout | | | Waardestelling | H |

Opmerkingen      *Toegangsdeur met bovenlicht*

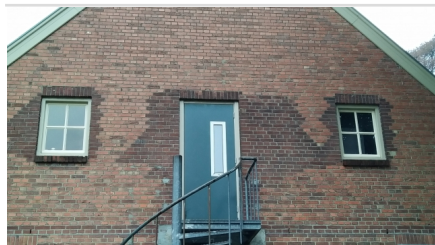
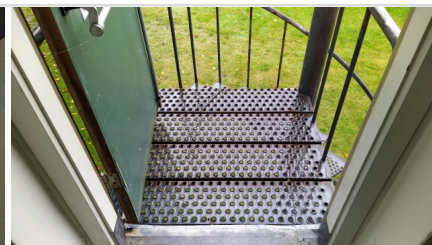
**3130.010.00**    **Buitenwandopening gevuld met deuren hout**    **Waardestelling**    **I**

**Opmerkingen**    *Houten vluchtdeur op zolder.*

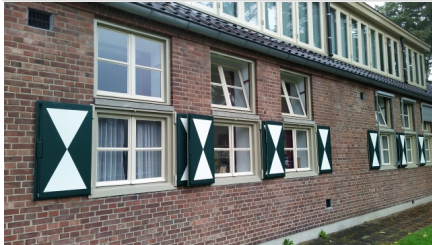
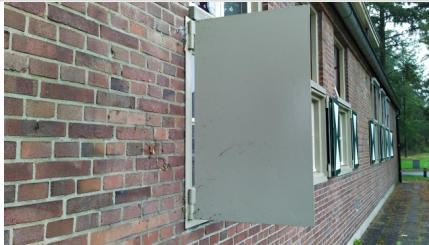
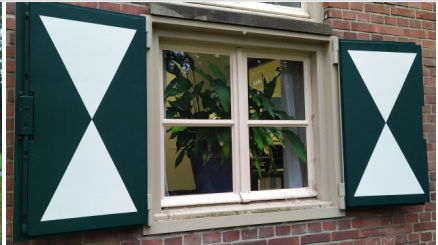
| 3141.590.00 Buitenluik diverse | | | Waardestelling | H |

Opmerkingen      *Stalen venster luiken begane grond voor de ramen*

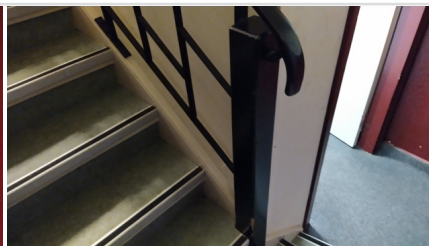
| 3400.000.00 | Balustrade/leuning | Waardestelling | P |

Opmerkingen Balustrade / leuning staal

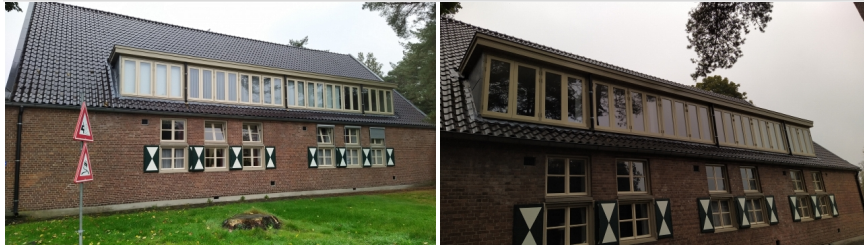
**3725.110.00**      **Dakkapel hout**

Opmerkingen      2 stuks dakkapellen van 15,82 x 1,60 M.

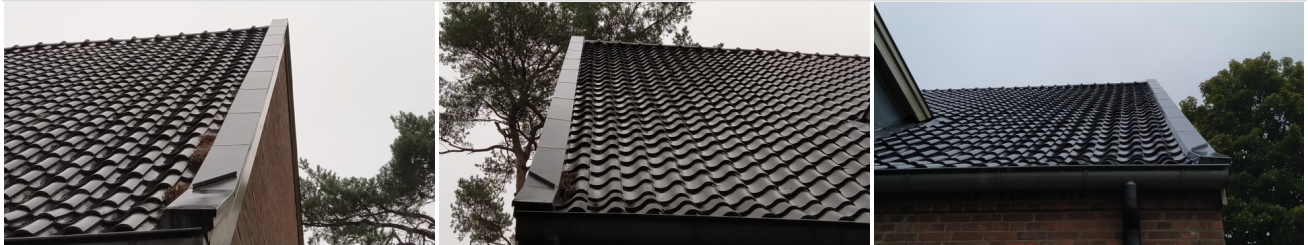
**4110.330.00**    **Gevelafdekking zink**    **Waardestelling**    **P**

Opmerkingen    *zinken muurafdekking kopgevels*

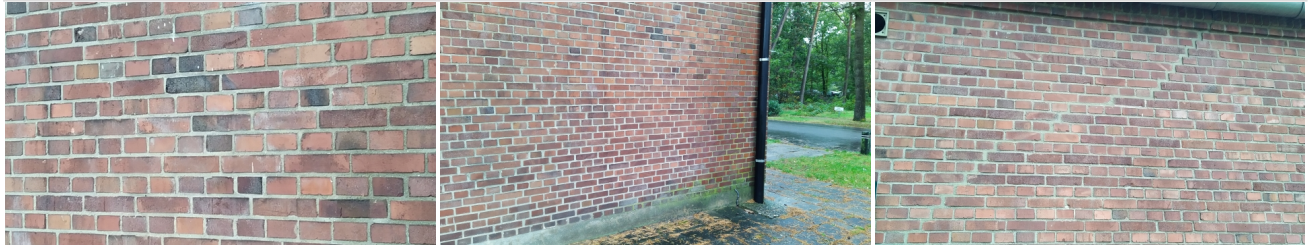
| <b>4111.122.00</b> | <b>Gevelafwerklaag voegwerk platvol</b> | | | Waardestelling | <b>P</b> |

| <b>B08SM04</b> | <b>Erosie, verwerking, verzanding van met name voegwerken</b> | | | Score | <b>2</b> |

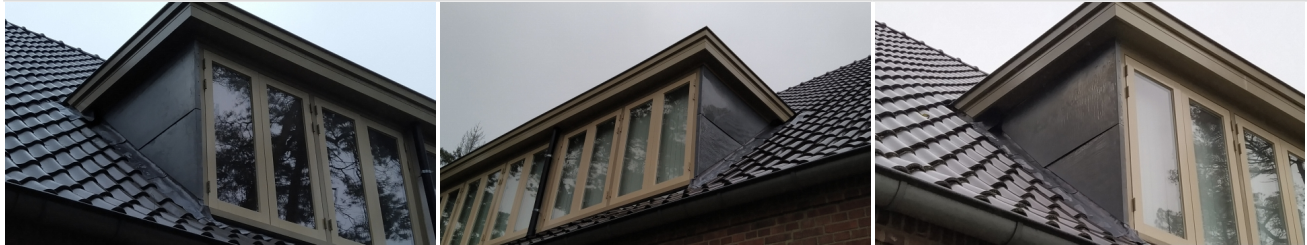
Opmerkingen *zijwanden dakkapellen*

| <b>B11SM04</b> | <b>Erosie, verwerking</b> | | Score | 2 |

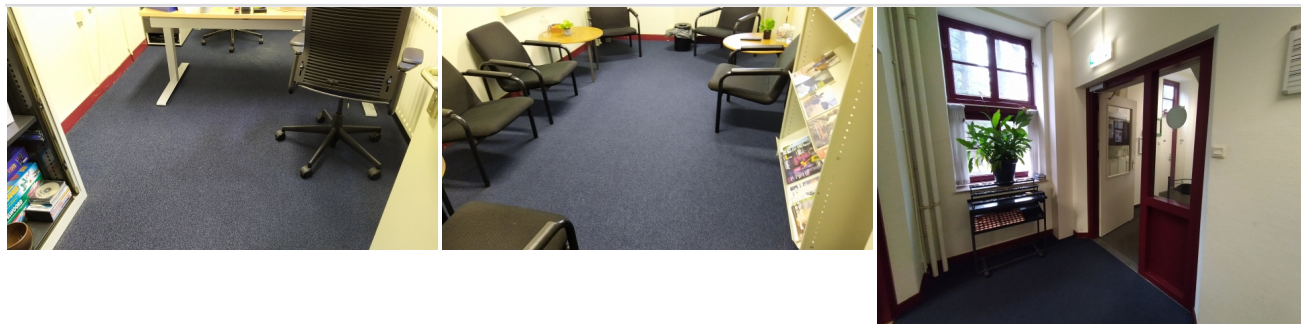
**4322.110.00**    **Vloerbekleding tapijt**    **Waardestelling**    **I**

Opmerkingen    *Vloerbedekking begane grond*

**B09GA02**    **Vuil, aanslag, verkleuring**    **Score**    **2**

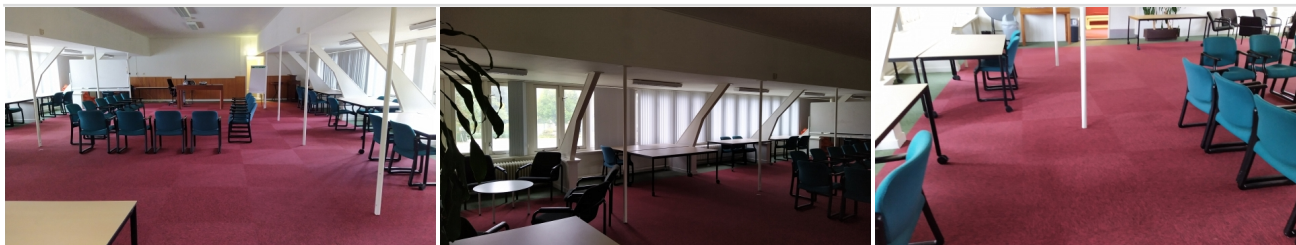
Opmerkingen    *Vloerbedekking en tapijttegels verdieping lokalen 11 en 12*

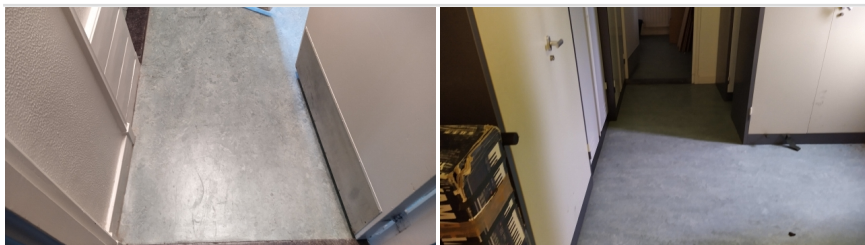
| <b>4322.120.00</b> | <b>Vloerbekleding linoleum</b> | | | Waardestelling | <b>I</b> |

Opmerkingen *Op de verdieping in de lokalen 13, 14 en 15.*

| <b>B09SM07</b> | <b>Slijtage</b> | | | Score | <b>2</b> |

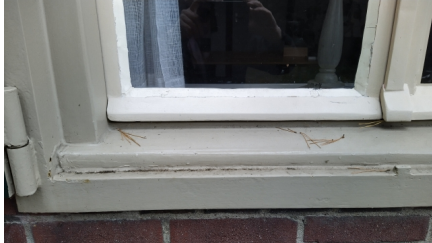
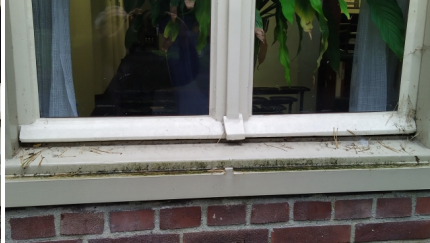
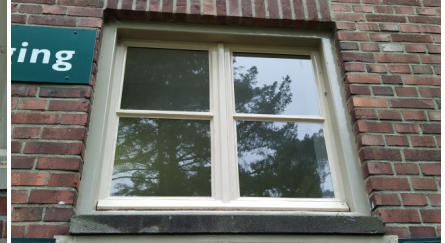
| <b>4610.300.00</b> | <b>Bescherm laag buiten op hout</b> | | | Waardestelling | <b>P</b> |

Opmerkingen *Dekkend schilderwerk ramen en deuren*

| <b>B11SB07</b> | <b>Glansverlies</b> | | | Score | <b>2</b> |

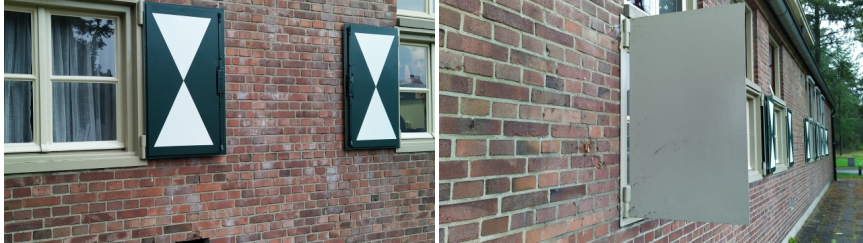
Opmerkingen    *Dekkend schilderwerk stalen luiken*

| <b>B11GA05</b> | <b>Vuil, aanslag, verkleuring</b> | | | Score | <b>1</b> |

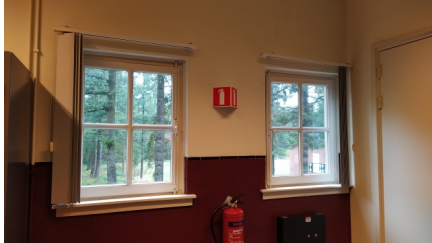
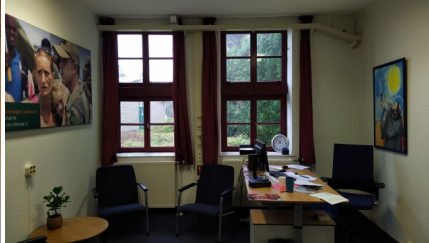
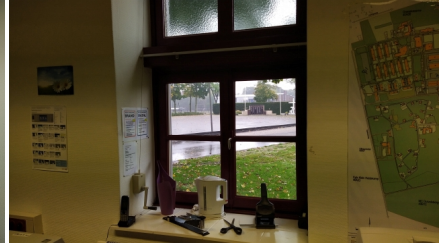
| 4620.300.00 Bescherm laag binnen op hout | | | Waardestelling | P |

Opmerkingen     *Dekkend schilderwerk binnenzijde buitenwandopeningen*

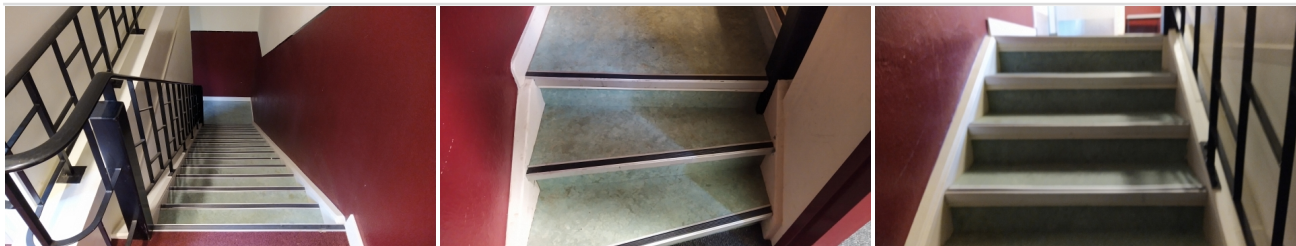
**4620.300.00**    **Bescherm laag binnen op hout**    **Waardestelling**    **P**

Opmerkingen    *Dekkend schilderwerk houten trap*

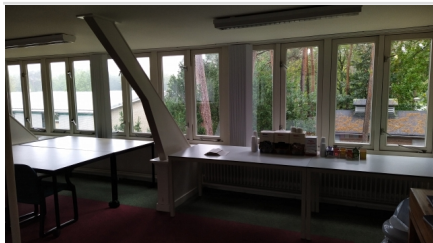
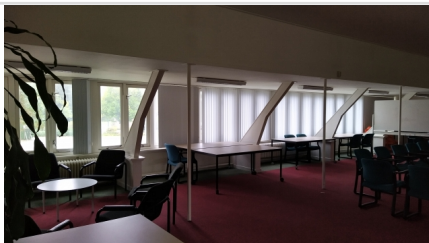
| <b>4620.300.00</b> | <b>Bescherm laag binnen op hout</b> | | | Waardestelling | <b>P</b> |

Opmerkingen     *Dekkend schilderwerk binnenzijde ramen dakkapellen*

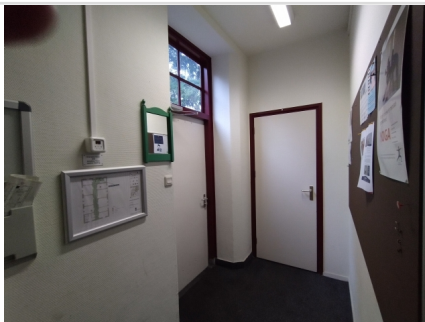
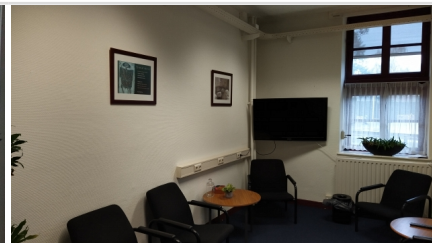
| 4620.500.00 | Beschermlaag binnen steen/beton | Waardestelling | P |

Opmerkingen *Schilderwerk inclusief alle plafonds en de wanden met vinylbehang en stucwerk.*

| B11GA05 | Vuil, aanslag, verkleuring | Score | 1 |

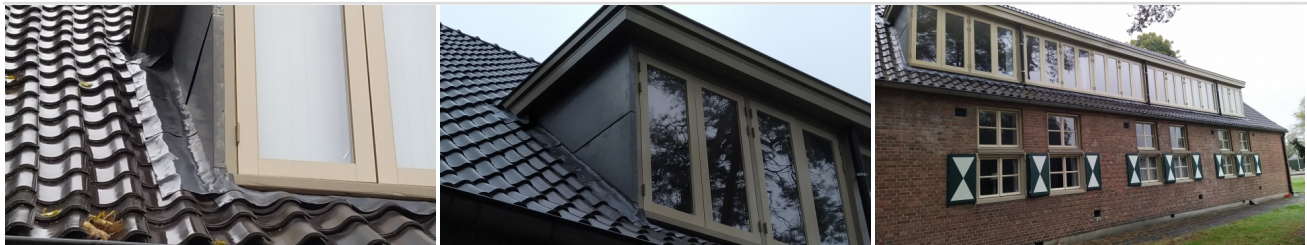
Opmerkingen      *T.p.v. de dakkapellen*

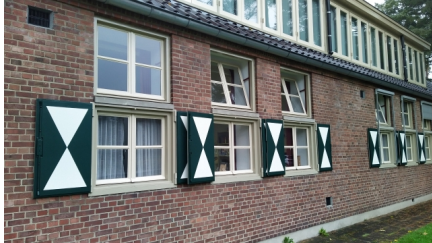
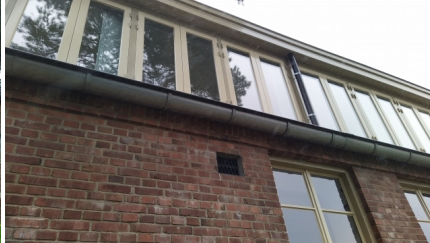
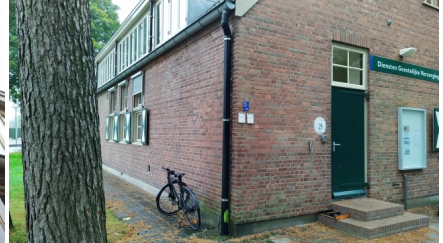
Opmerkingen      *Zinken mastgoot*

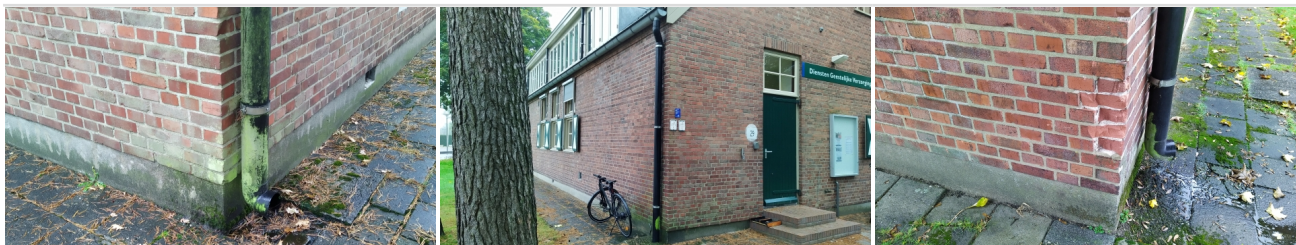
**5212.610.00 Hemelwaterafvoer kunststof** Waardestelling **I**

| Opmerkingen | PE- hemelwaterafvoeren | | | |
| <b>B05GA01</b> | <b>Aangroei van mos of algen</b> | | | Score <b>1</b> |
