## Inspectierapport

**40B18-30 Wachtgebouw**  
Clement Van Maasdijklaan 5

12 augustus 2021  
Rijks Vastgoed Bedrijf

| Projectomschrijving | <b>Monumentale Defensie Gebouwen 2021</b> |

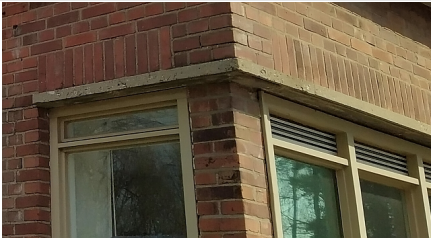
| 2120.020.00 | | Buitenwand (C) beton | | Waardestelling | P |

| 2120.020.00 | | Buitenwand (C) beton | | Waardestelling | P |
|---|---|---|---|---|---|
| | beton lateien | | | | |
| B02SM01 | Afbrokkelen of afboeren | | | Score | 3 |
| Serius | Hoog (eindstadium) | Regelmatig (10% - 29%) | 4 Vervolgschade | Matig effect | |

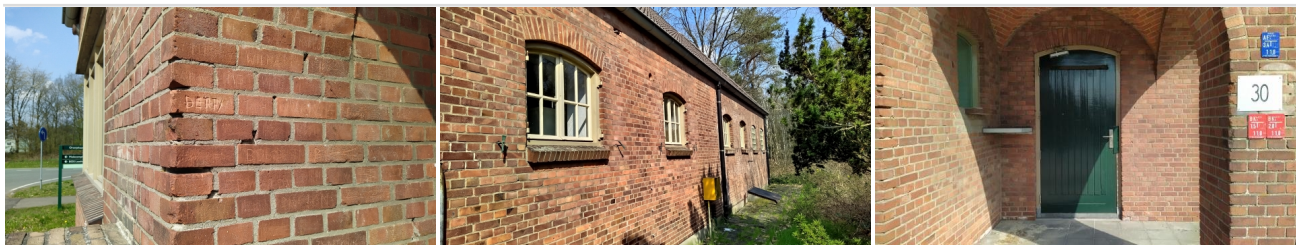
**2120.030.00 Buitenwand (C) metselwerk** Waardestelling **P**

Opmerkingen *Oorspronkelijke gebouw jaar 1941, buitenmuren uitgevoerd in massief metselwerk dik 55 cm.*

| <b>B02SC03</b> | <b>Scheuren niet constructief</b> | | | Score | <b>1</b> |
| Serieus | Hoog (eindstadium) | Incidenteel (1%) | 5 Overig ISH | Gering effect | |
| <b>B02SM03</b> | <b>Beschadiging</b> | | | Score | <b>1</b> |

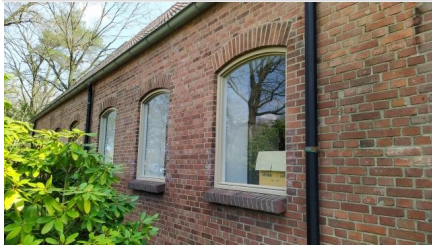
| 2120.030.00 Buitenwand (C) metselwerk | | | | Waardestelling | P |

Opmerkingen      *Uitbreiding gebouw jaar 1948, buitenmuren uitgevoerd in spouw, dik 27 cm.*

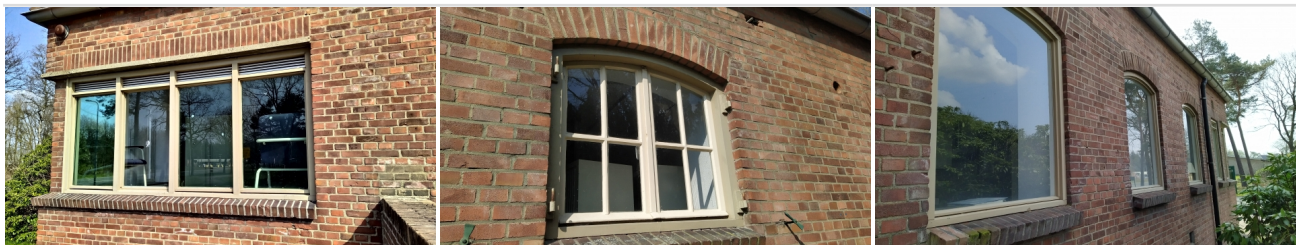
| 3120.010.00 Buitenwandopening gevuld met ramen hout | | | Waardestelling | H |

| B07EM05 Houtrot | | | | Score | 3 |

| Ernstig | Hoog (eindstadium) | Plaatselijk (2% - 9%) | 4 Vervolgschade | Matig effect |

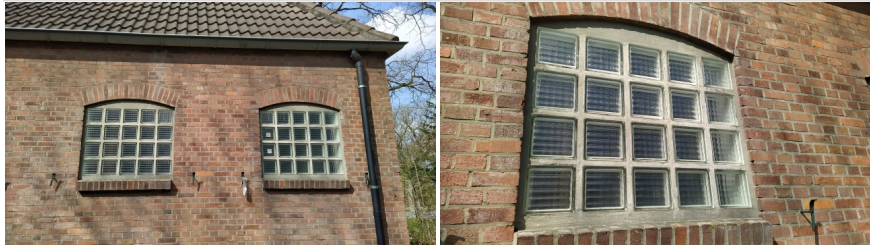
**3120.080.00**    **Buitenwandopening gevuld met ramen beglazing**    **Waardestelling**    **P**

| Fabrikant | Type (materiaal) | Bouwlaag | Nadere locatie | Nadere specificatie |
|---|---|---|---|---|
| Opmerkingen | <i>Glazen bouwstenen</i> | | | |

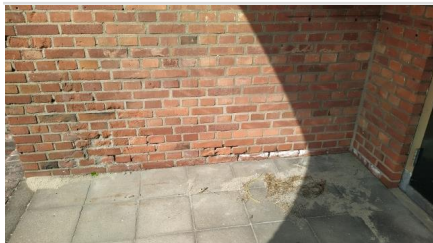
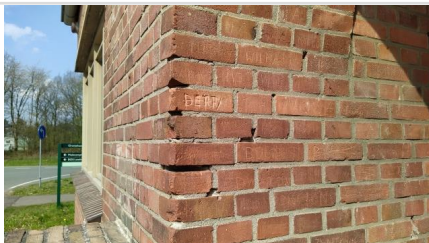
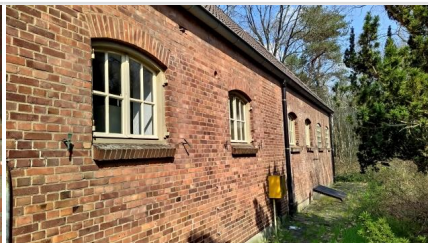
| <b>4111.122.00</b> | <b>Gevelafwerklaag voegwerk platvol</b> | | | Waardestelling | <b>P</b> |

| <b>B08SM04</b> | <b>Erosie, verwerking, verzanding van met name voegwerken</b> | | | Score | <b>2</b> |

| Serius | Midden (gevorderd stadium) | Regelmatig (10% - 29%) | 5 Overig ISH | Gering effect |

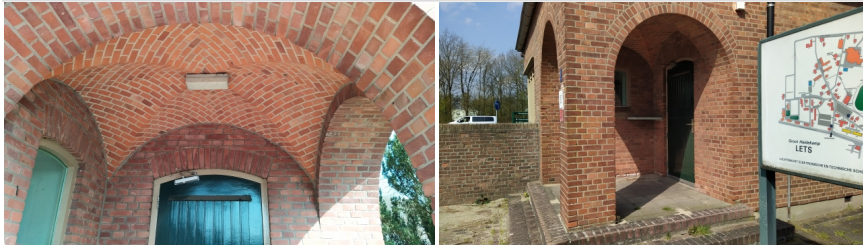
4520.000.00 Niet verlaagd plafond algemeen Waardestelling H

| Fabrikant | Type (materiaal) | Bouwlaag | Nadere locatie | Nadere specificatie |
|---|---|---|---|---|
| Opmerkingen | Gemetselde gewelvenplafond bij hoofdingang | | | |

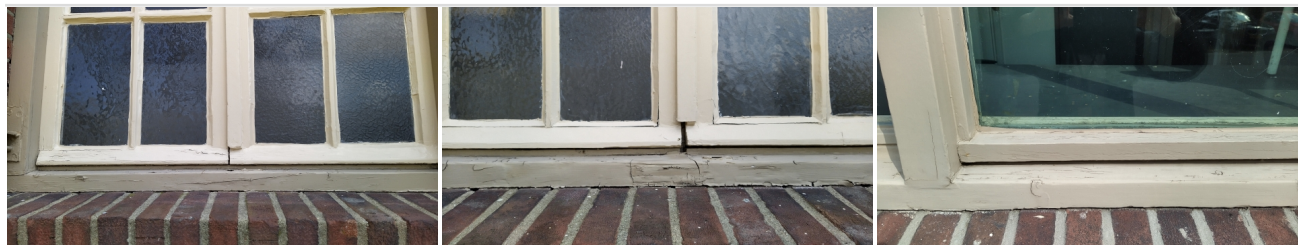
| <b>4610.300.00</b> | <b>Bescherm laag buiten op hout</b> | | | Waardestelling | <b>P</b> |

| <b>B11SB07</b> | <b>Glansverlies</b> | | | Score | <b>3</b> |

| Serieus | Midden (gevorderd stadium) | Aanzienlijk (30% - 69%) | 6 Cosmetisch | Matig effect |

| <b>B11SM02</b> | <b>Barsten</b> | | | Score | <b>2</b> |

| Serieus | Hoog (eindstadium) | Plaatselijk (2% - 9%) | 6 Cosmetisch | Matig effect |

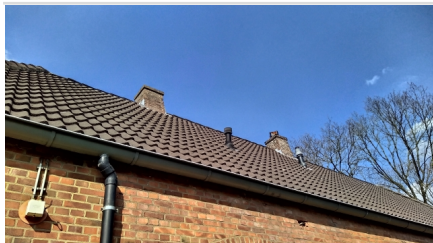
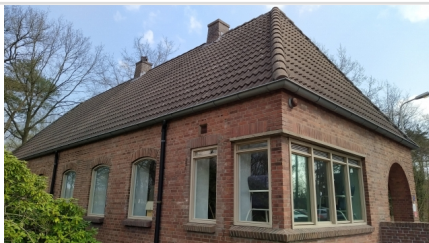
**4712.020.00 Dakafwerking hellend beton**

| Fabrikant | Type (materiaal) | Bouwlaag | Nadere locatie | Nadere specificatie |
|---|---|---|---|---|
| Opmerkingen | <i>betonpannen sneldek</i> | | | |
| <b>B06GA02</b> | <b>Vuil, aanslag, verkleuring</b> | | | Score <b>2</b> |
| Gering | Laag (beginstadium) | Algemeen (70% - 100%) | 6 Cosmetisch | Gering effect |

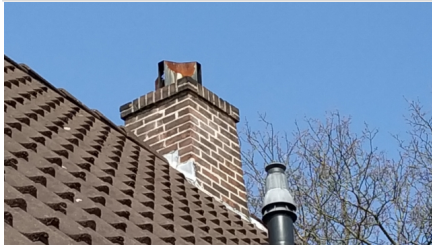
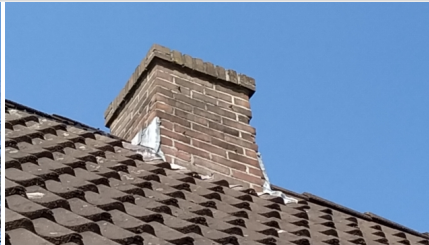
| <b>5124.000.00</b> | <b>Schoorsteen/kanaal RGA</b> | | | Waardestelling | <b>P</b> |

| <b>K01GO03</b> | <b>Uitwendige vervuiling</b> | | | Score | <b>2</b> |
| Gering | Midden (gevorderd stadium) | Aanzienlijk (30% - 69%) | 6 Cosmetisch | Gering effect | |

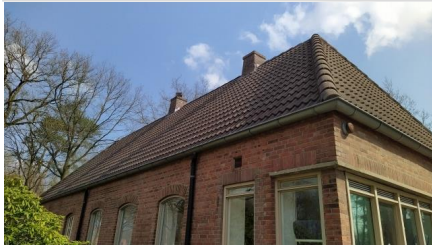
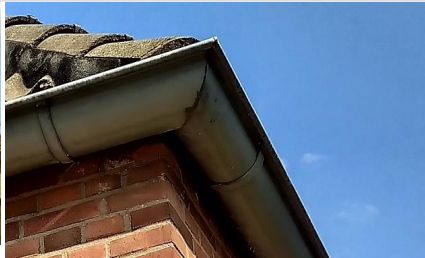
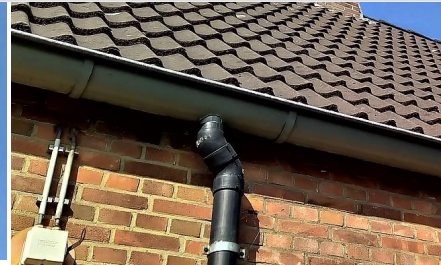
| <b>5212.320.00</b> | <b>Goot zink (mast-/bakgoot)</b> | | | Waardestelling | <b>P</b> |

| <b>B05SC04</b> | <b>Openstaande verbindingen</b> | | | Score | <b>2</b> |

| Serius | Hoog (eindstadium) | Plaatselijk (2% - 9%) | 5 Overig ISH | Matig effect |

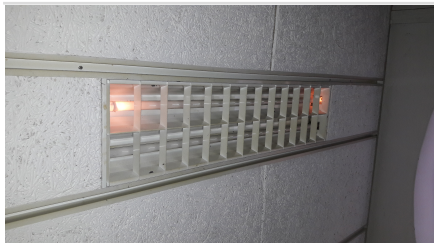
**6311.300.00 Verlichtingsarmatuur 220V onbewaakt** Waardestelling **I**

| <b>E07GO02</b> | <b>Defecte lampen</b> | | | Score | <b>1</b> |
| Gering | Midden (gevorderd stadium) | Plaatselijk (2% - 9%) | 5 Overig ISH | Gering effect | |
| <b>E07GV03</b> | <b>Ouder dan 87,5% van de technisch theoretische levensduur</b> | | | Score | <b>4</b> |
| Gering | Hoog (eindstadium) | Algemeen (70% - 100%) | 5 Overig ISH | Gering effect | |
| <b>OV00GV02</b> | <b>Ouder dan 75% van de technisch theoretische levensduur</b> | | | Score | <b>3</b> |
| Gering | Midden (gevorderd stadium) | Algemeen (70% - 100%) | 5 Overig ISH | Gering effect | |

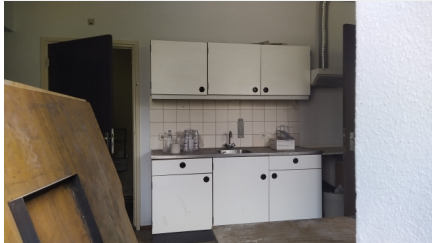
| 7311.200.00 | | Pantry | | Waardestelling | I |

Opmerkingen *pantry in lokaal 4*
