# Inspectierapport

**40B18-35 Bureelgebouw**  
Clement Van Maasdijklaan 5

7 oktober 2021  
Rijks Vastgoed Bedrijf

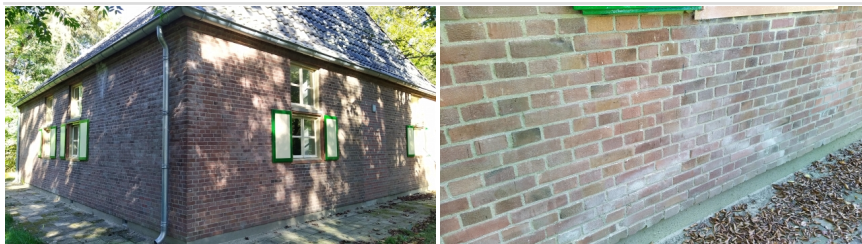
| 2120.030.00 | Buitenwand (C) metselwerk | Waardestelling | P |

| Opmerkingen | Massief metselwerk dik 55 cm. |

| B03EW02 | Zoutuitslag als gevolg van optrekkend vocht | | | | Score | 3 |
| Ernstig | Hoog (eindstadium) | Plaatselijk (2% - 9%) | 5 Overig ISH | Matig effect | | |

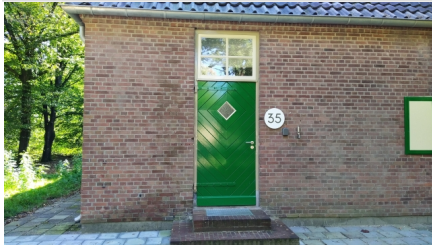
| 3130.010.00 Buitenwandopening gevuld met deuren hout | | | Waardestelling | H |

Opmerkingen Toegangsdeur met bovenlicht

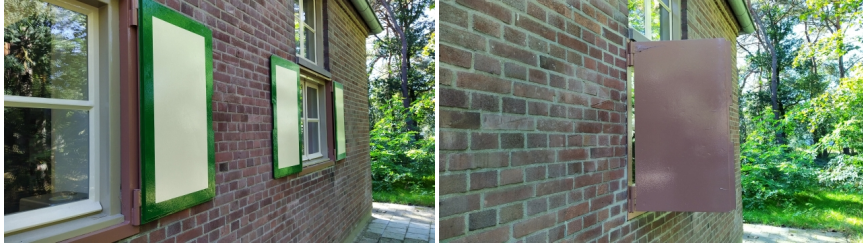
| 3141.590.00 | Buitenluik diverse | | | Waardestelling | H |

Opmerkingen     *Stalen venster luiken begane grond voor de ramen*

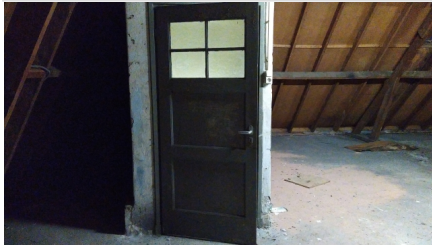
| 3230.100.00 Binnendeur incl. H&S | | Waardestelling | | H |

Opmerkingen     *Originele binnendeur op zolder.*

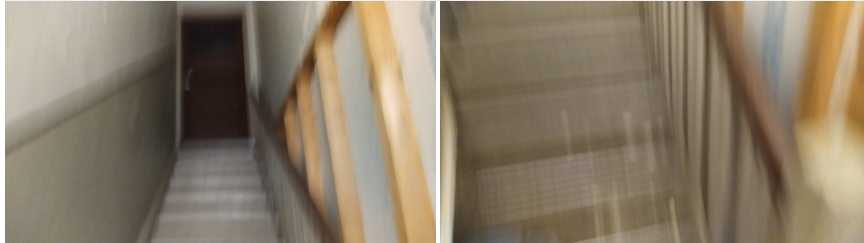
| 3400.000.00 | Balustrade/leuning | Waardestelling | H |

| B04SM02 | | | | Beschadiging | Score | 2 |
| Serieus | Hoog (eindstadium) | Plaatselijk (2% - 9%) | 5 Overig ISH | Gering effect | | |

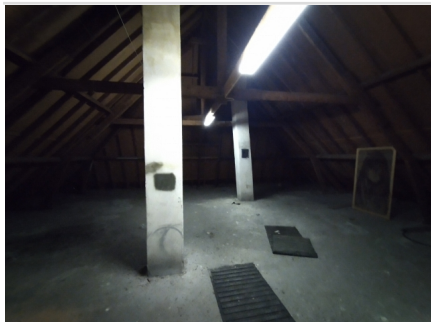
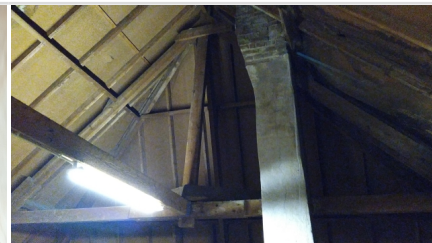
| 3721.000.00 | Schoorsteen/ventilatiekanalen | Waardestelling | P |

Opmerkingen     3 stuks gemetselde schoorsteen kanalen op zolder.

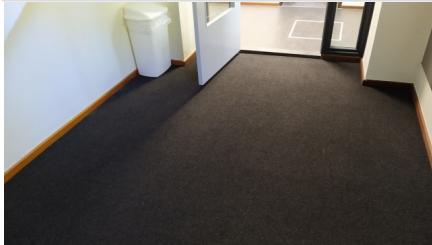
**4322.110.00**    **Vloerbekleding tapijt**    **Waardestelling**    **I**

Opmerkingen    *Schoonloop tapijt in het portaal 1.01*

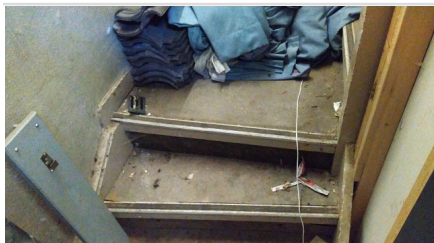
**4410.170.00 Trapafwerking linoleum** Waardestelling **P**

| <b>B09GA02</b> | <b>Vuil, aanslag, verkleuring</b> | | | Score | <b>3</b> |
| Gering | Hoog (eindstadium) | Aanzienlijk (30% - 69%) | 5 Overig ISH | Gering effect | |

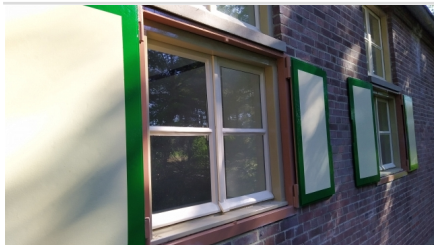
**4610.300.00**    **Bescherm laag buiten op hout**    **Waardestelling**    **P**

Opmerkingen    *Dekkend schilderwerk ramen en deur, uitgevoerd in het jaar 2021.*

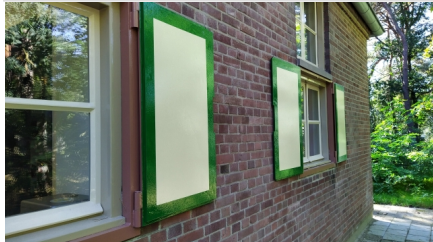
| <b>4610.400.00 Bescherm laag buiten op metaal</b> | | | | Waardestelling | P |

Opmerkingen      *Dekkend schilderwerk stalen luiken, uitgevoerd in het jaar 2021.*

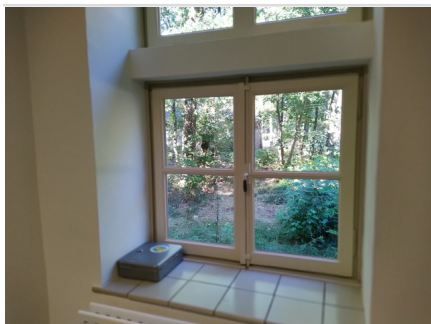
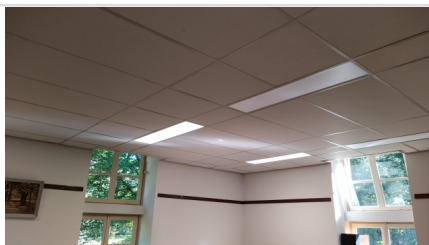
Opmerkingen    *Dekkend schilderwerk binnenzijde buitenwandopeningen*

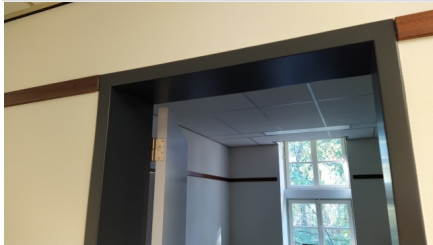
Opmerkingen      *Dekkend schilderwerk stalen binnendeurkozijnen.*

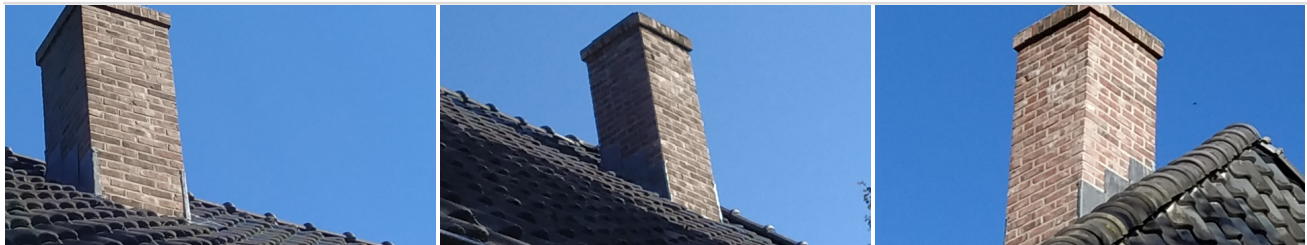
**4710.221.00**      **Dakaansluiting loodloketten**      Waardestelling **P**

Opmerkingen      *T.p.v. de gemetselde schoorsteen*

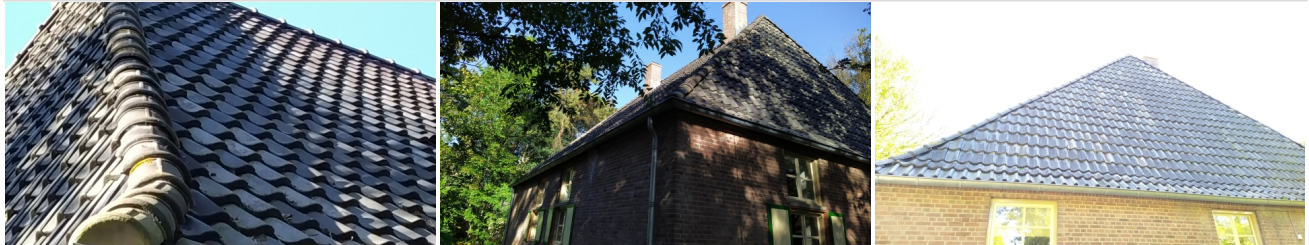
| <b>4712.120.00</b> | <b>Dakafwerking hellend keramiek</b> | | | Waardestelling | <b>P</b> |

| Opmerkingen | OVH-pannen | | | | | |
| B06GA01 | Aangroei van mos of algen | | | | Score | 2 |

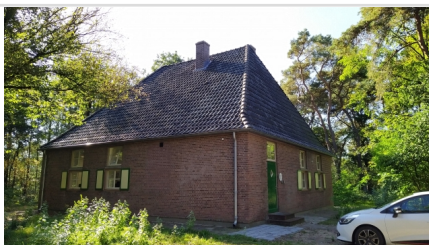
Opmerkingen      In het jaar 2020 opnieuw gemetseld en gevoegd.

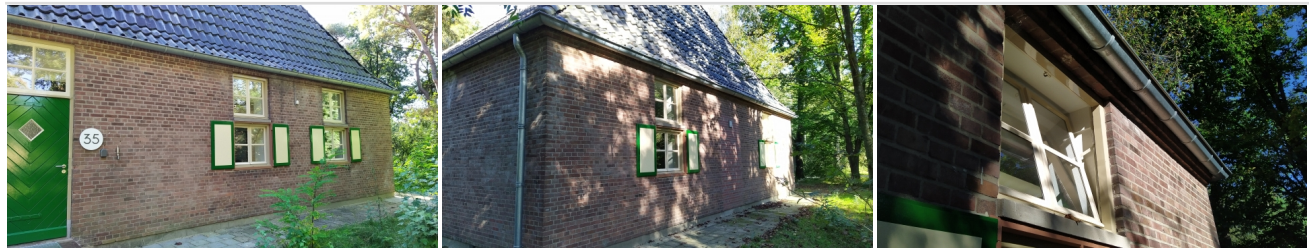
**5212.320.00**    **Goot zink (mast-/bakgoot)**    **Waardestelling**    **P**

Opmerkingen    *zinken mastgoot*
