# Inspectierapport

**40B18-36 Bureelgebouw**  
Clement Van Maasdijklaan 5

3 februari 2022  
Rijks Vastgoed Bedrijf

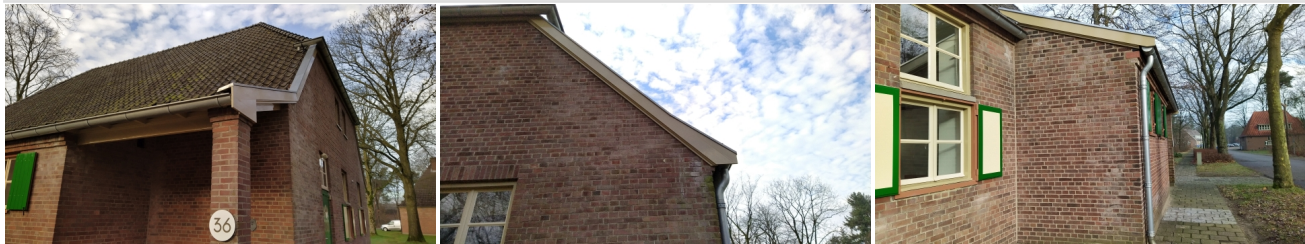
Opmerkingen vervangen in het jaar 2021

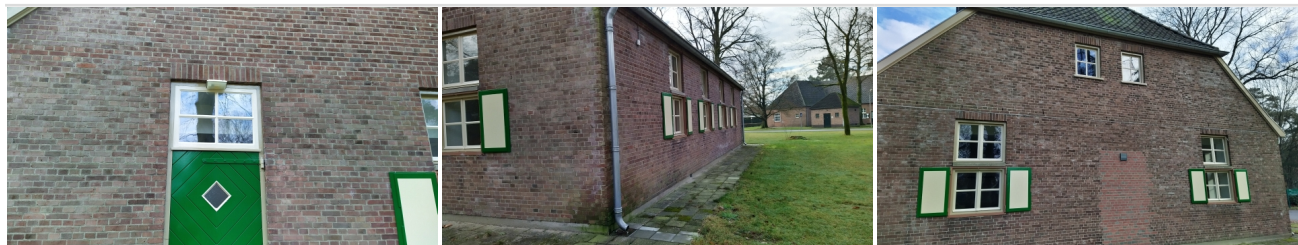
**2120.030.00 Buitenwand (C) metselwerk** Waardestelling **P**

Opmerkingen *Massief metselwerk dik 55 cm.*

| <b>B01GA01</b> | <b>Aangroei van mos of algen</b> | | | | Score | <b>1</b> |

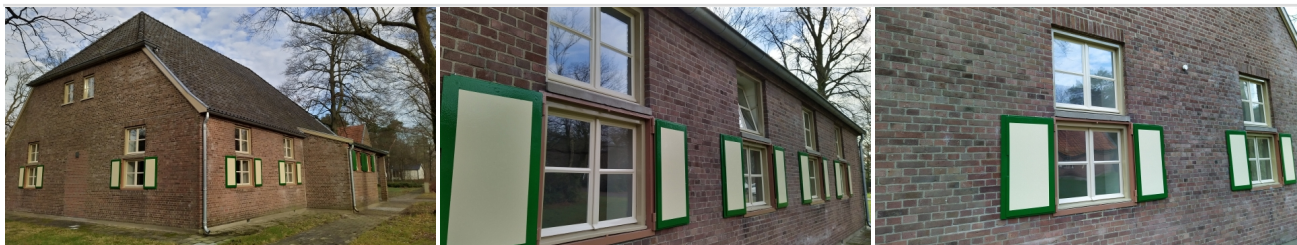
| 3120.010.00 Buitenwandopening gevuld met ramen hout | | | Waardestelling | H |

Opmerkingen 10 stuks originele ramen met stalen luiken.

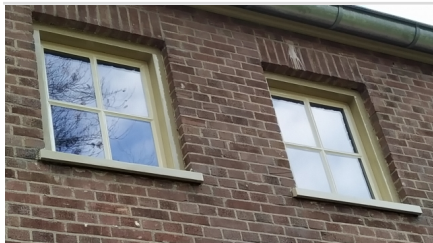
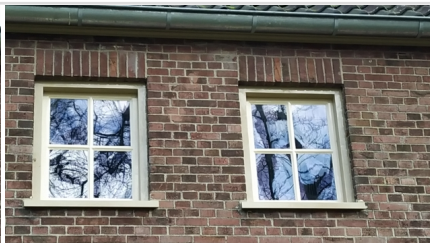
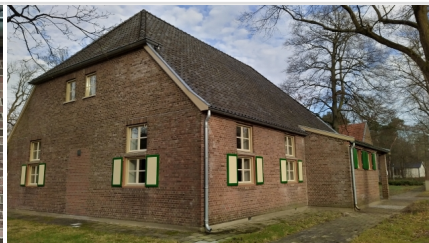
| 3120.010.00 | Buitenwandopening gevuld met ramen hout | Waardestelling | H |

Opmerkingen 4 stuks ramen op de verdieping.

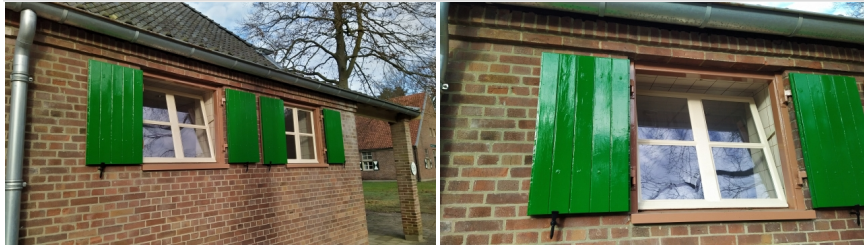
**3120.010.00**    **Buitenwandopening gevuld met ramen hout**    **Waardestelling**    **H**

Opmerkingen    *2 stuks originele ramen met houten luiken.*

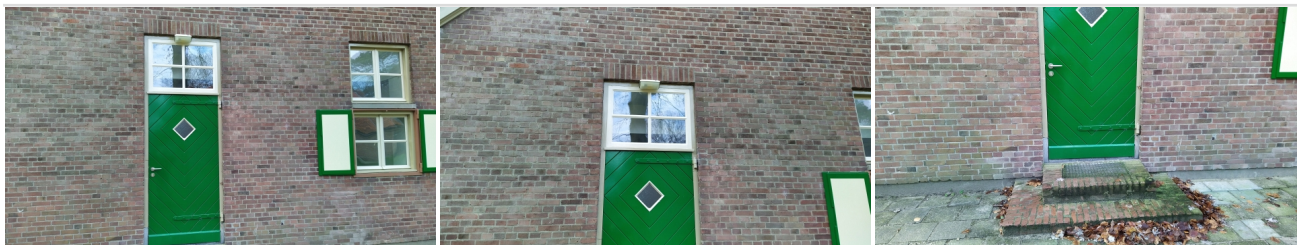
**3130.010.00**    **Buitenwandopening gevuld met deuren hout**    **Waardestelling**    **H**

Opmerkingen    *Toegangsdeur met bovenlicht.*

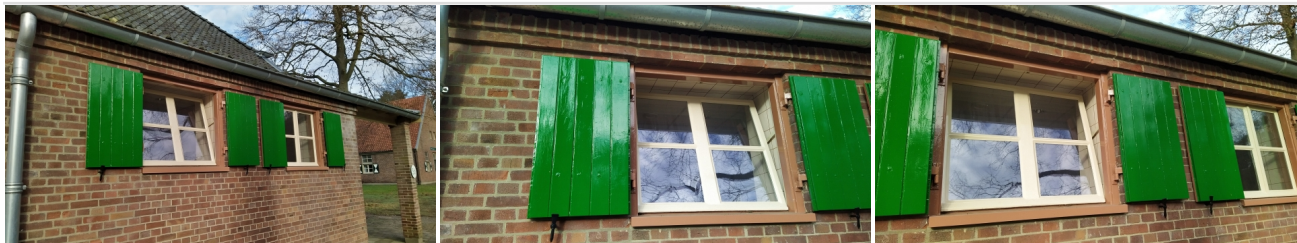
**3141.511.00**    **Buitenluik hout (monument)**    **Waardestelling**    **H**

Opmerkingen    *Houten luiken voor de ramen van de sanitaire ruimten.*

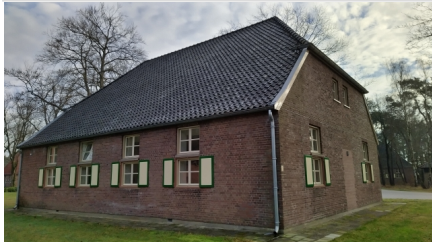
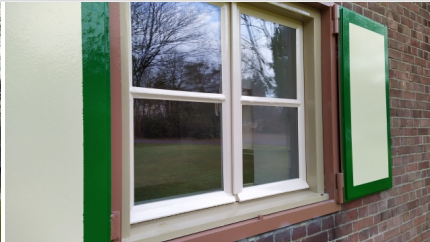
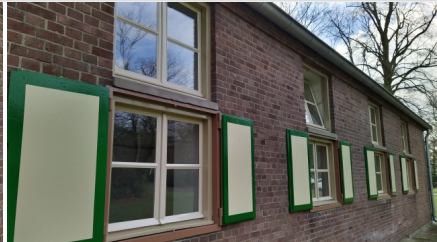
| 3141.590.00 Buitenluik diverse | | | Waardestelling | H |

Opmerkingen      *Stalen venster luiken begane grond voor de ramen*

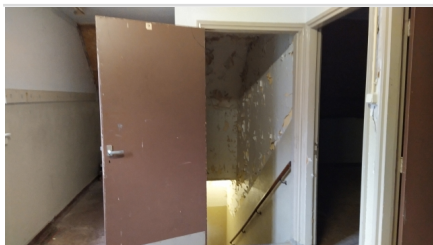
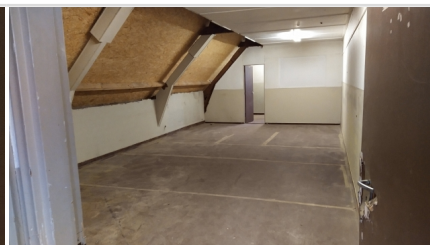
**3230.100.00 Binnendeur incl. H&S** Waardestelling **I**

Opmerkingen *Verdieping 4 stuks binnendeuren in houten kozijnen.*

| <b>B07SB01</b> | <b>Hang- en sluitwerk manco</b> | | | Score | <b>3</b> |

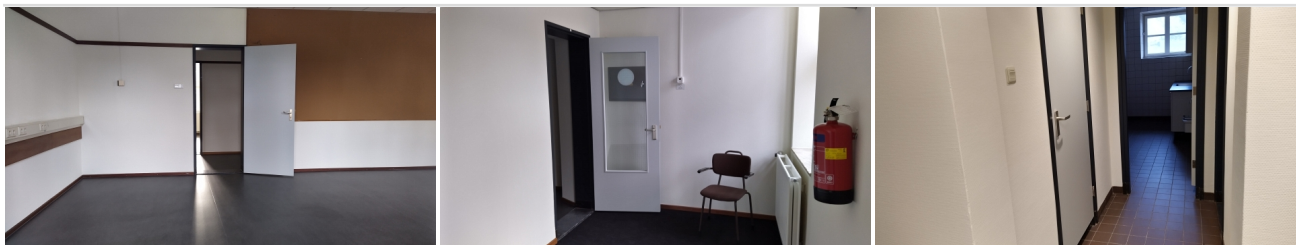
Opmerkingen Begane grond 14 stuks binnendeuren in stalen kozijnen, bouwjaar 2021.

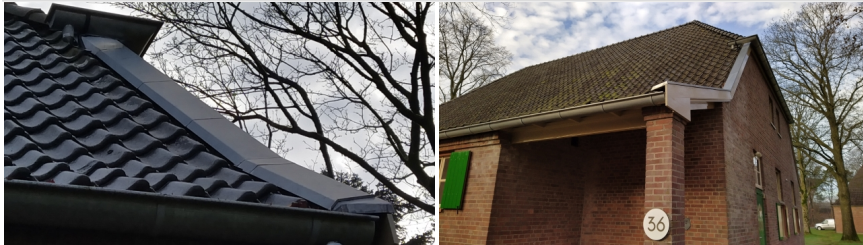
**4110.330.00**    **Gevelafdekking zink**    **Waardestelling**    **P**

Opmerkingen    *vervangen in het jaar 2021*

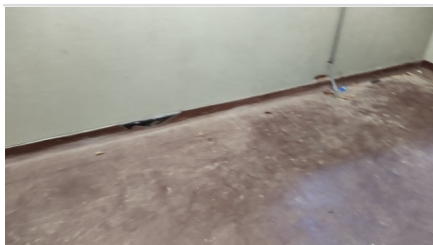
| <b>4322.120.00</b> | <b>Vloerbekleding linoleum</b> | | | Waardestelling | <b>I</b> |

| Opmerkingen | verdieping | | | |
| <b>B09GA02</b> | <b>Vuil, aanslag, verkleuring</b> | | Score | <b>2</b> |

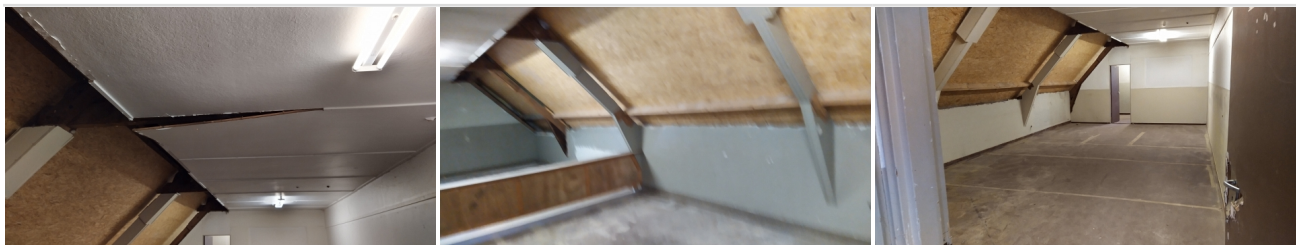
**4510.200.00 Verlaagd plafond mineraal** Waardestelling **I**

| Fabrikant | Type (materiaal) | Bouwlaag | Nadere locatie | Nadere specificatie |
|---|---|---|---|---|
| | zachtboardplaten | verdieping | | |

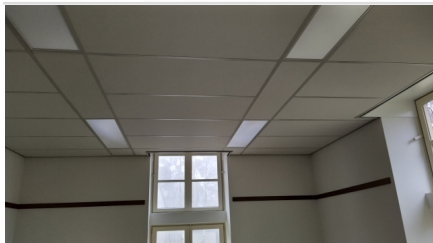
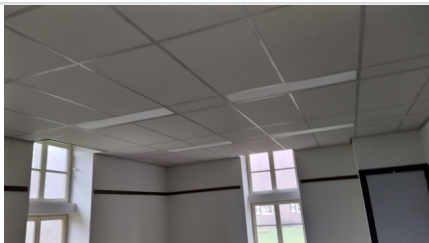
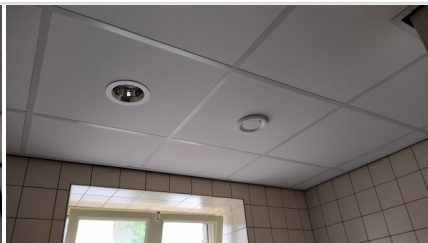
| Fabrikant | Type (materiaal) | Bouwlaag | Nadere locatie | Nadere specificatie |
|---|---|---|---|---|
| <b>B10GB02</b> | <b>Gebreken aan plafondplinten of andere randafwerking</b> | | | Score <b>3</b> |

Opmerkingen    *begane grond*

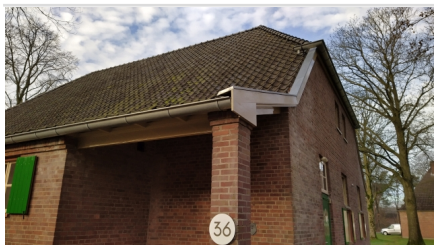
**4610.300.00**    **Bescherm laag buiten op hout**    **Waardestelling**    **P**

Opmerkingen    *Dekkend schilderwerk windveer en dakoverstek, uitgevoerd in het jaar 2021*

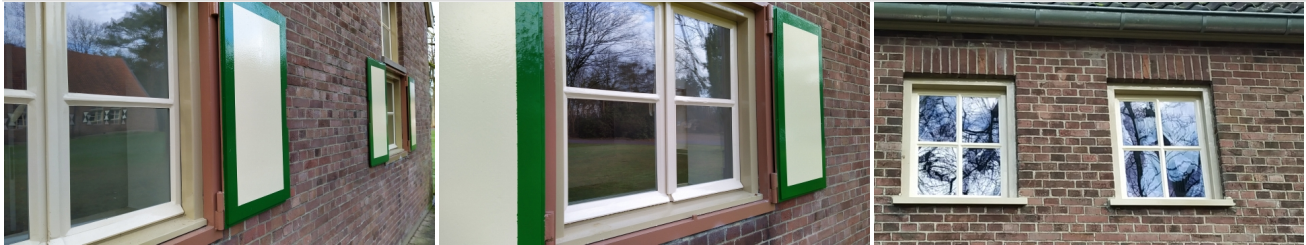
| 4610.300.00 Bescherm laag buiten op hout | | | | Waardestelling | P |

Opmerkingen *Dekkend schilderwerk ramen, deur en houten luiken, uitgevoerd in het jaar 2021.*

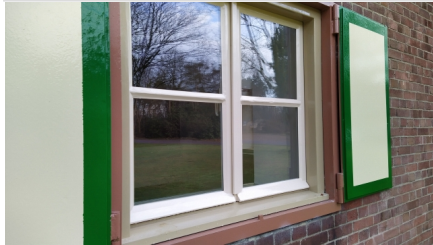
**4610.400.00**    **Bescherm laag buiten op metaal**    **Waardestelling**    **P**

Opmerkingen    *Dekkend schilderwerk stalen luiken, uitgevoerd in het jaar 2021.*

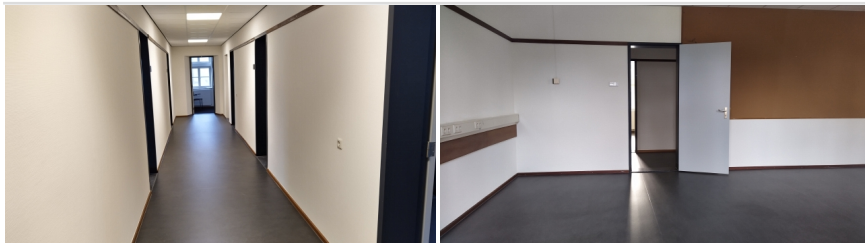
**4620.300.00**    **Bescherm laag binnen op hout**    Waardestelling **I**

**Opmerkingen**    *Dekkend schilderwerk binnendeuren en betimmeringen op de begane grond, uitgevoerd in het jaar 2021.*

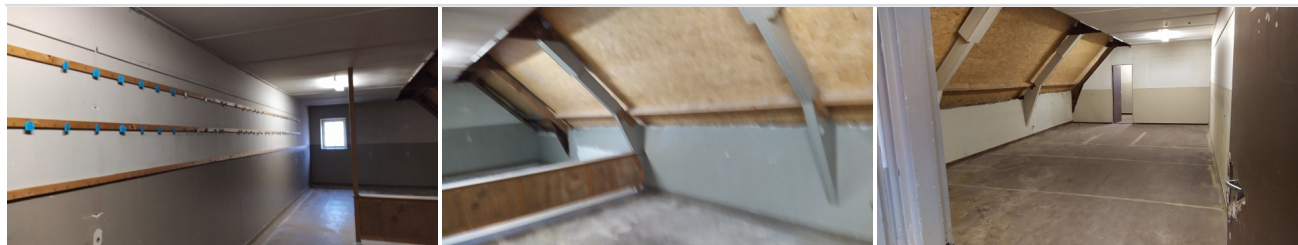
**4620.300.00 Bescherm laag binnen op hout** Waardestelling **I**

| Opmerkingen | <i>Dekkend schilderwerk binnendeuren en houten betimmeringen op de verdieping.</i> | | | |
| <b>B11SB07</b> | <b>Glansverlies</b> | | | Score <b>3</b> |

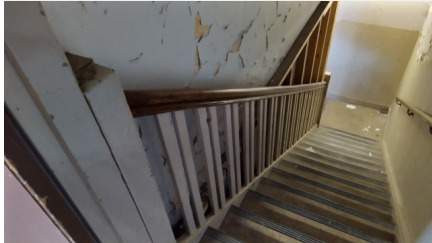
Opmerkingen     *Dekkend schilderwerk trap en balustrade / leuning*

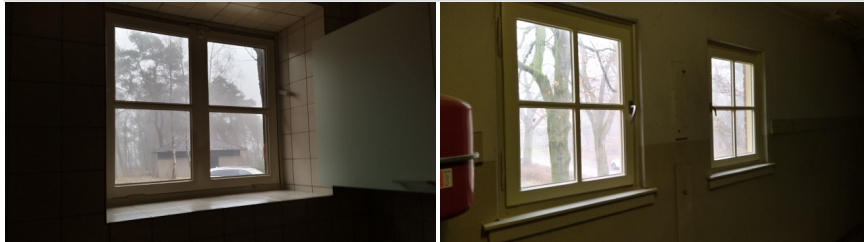
**4620.300.00**    **Bescherm laag binnen op hout**    **Waardestelling**    **P**

**Opmerkingen**    *Dekkend schilderwerk binnenzijde buitenwandopeningen, uitgevoerd in het jaar 2021.*

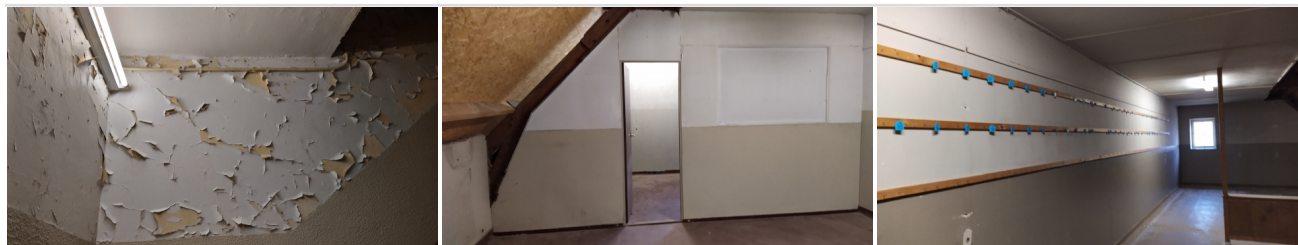
**4620.500.00**      **Beschermlaag binnen steen/beton**      **Waardestelling**      **I**

**Opmerkingen**      *schilderwerk stucwerk wanden en plafonds verdieping.*

| <b>B11EM05</b> | <b>Afbladderen</b> | | | <b>Score</b> | <b>4</b> |

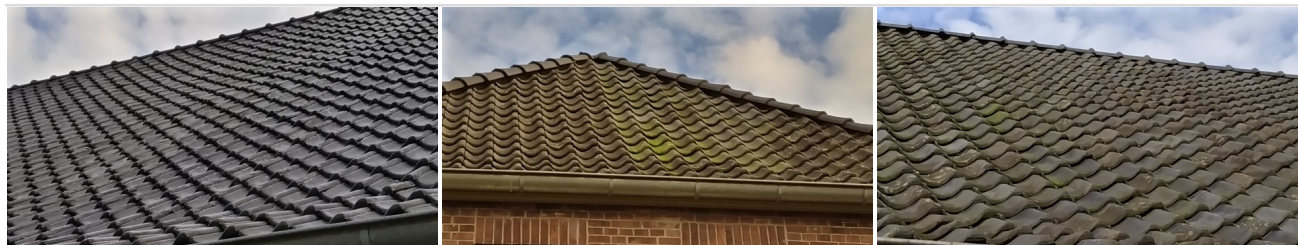
| Opmerkingen | OVH-pannen | | | |
| <b>B06GA01</b> | <b>Aangroei van mos of algen</b> | | | Score <b>1</b> |

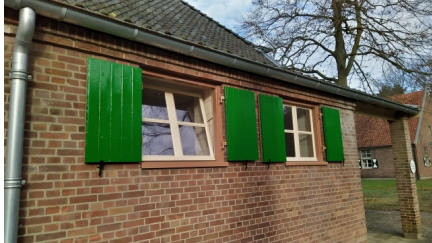
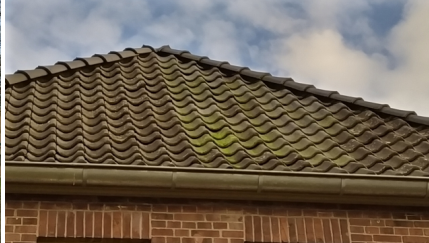
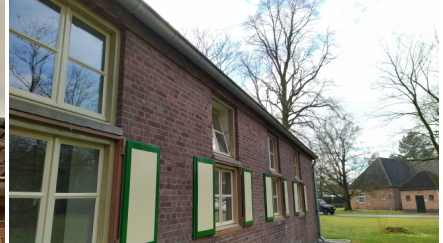
Opmerkingen      *Zinken mastgoot, vervangen in het jaar 2021*
