# Inspectierapport

**40B18-56 Instructiegebouw**  
Clement Van Maasdijklaan 5

3 februari 2022  
Rijks Vastgoed Bedrijf

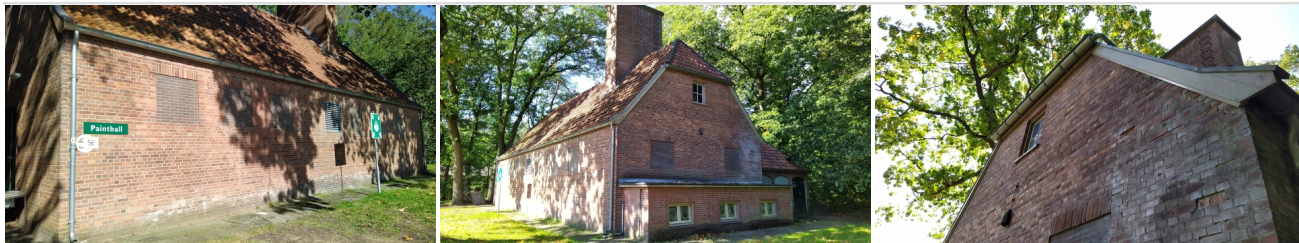
**2120.030.00 Buitenwand (C) metselwerk** Waardestelling **P**

Opmerkingen *Massief metselwerk dik 55 cm.*

**B02GA03 Vuil, aanslag, verkleuring** Score **2**

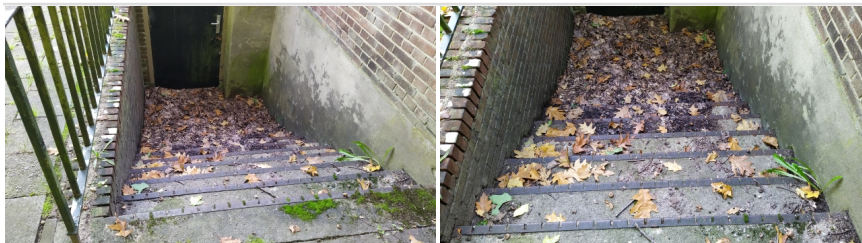
| <b>2410.020.00</b> | <b>Trap beton</b> | | | Waardestelling | <b>P</b> |

| <b>B04GA03</b> | <b>Vuil, aanslag, verkleuring</b> | | | Score | <b>4</b> |

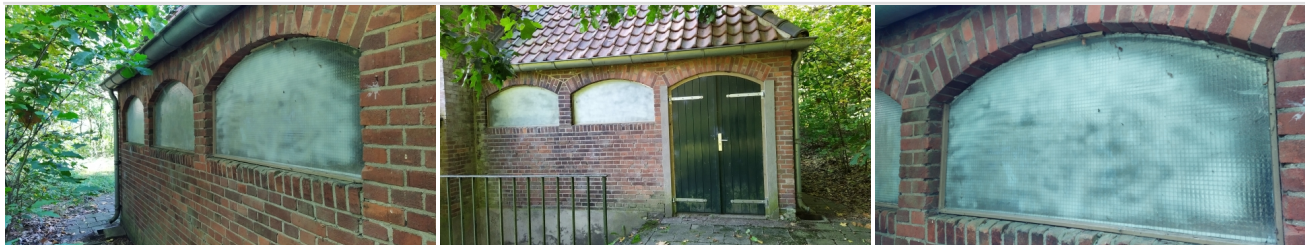
| Opmerkingen | 5 stuks draadglas in het metselwerk, vastgezet met houten latjes. | | | |
| <b>B07GA02</b> | <b>Vuil, aanslag, verkleuring</b> | | | Score <b>2</b> |
| <b>B08EW02</b> | <b>Vocht doorslaand</b> | | | Score <b>3</b> |

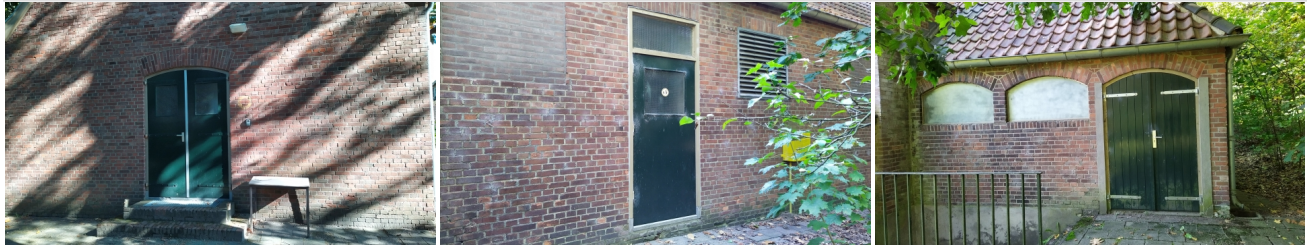
Opmerkingen    *2 dubbele deuren en 2 enkele deuren*

| <b>B07GA02</b> | <b>Vuil, aanslag, verkleuring</b> | | | <b>Score</b> | <b>3</b> |

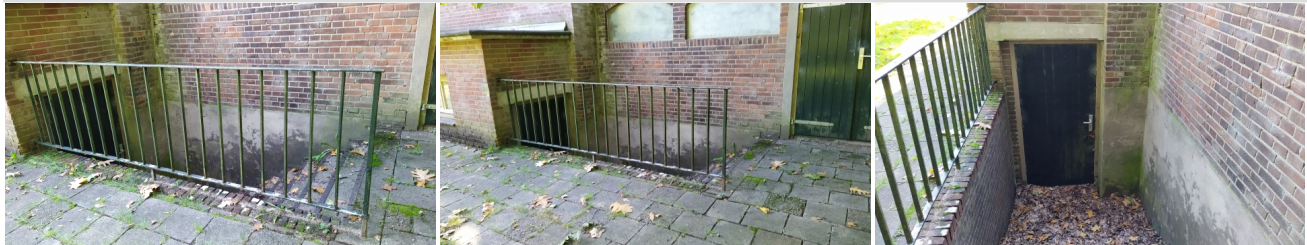
| <b>3410.050.00</b> | <b>Balustrade staal</b> | | | Waardestelling | <b>P</b> |

| <b>B04EM03</b> | <b>Corrosie aan dragende onderdelen</b> | | | Score | <b>2</b> |
| Ernstig | Midden (gevorderd stadium) | Plaatselijk (2% - 9%) | 4 Vervolgschade | Ernstig effect | |

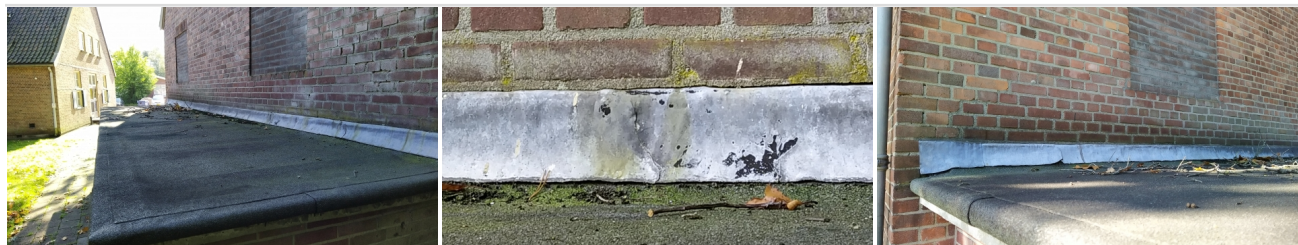
| Fabrikant | Type (materiaal) | Bouwlaag | Nadere locatie | Nadere specificatie |
|---|---|---|---|---|
| | | | aansluiting plat dak met de gevel | |
| Ernstig | Hoog (eindstadium) | Plaatselijk (2% - 9%) | 4 Vervolgschade | Matig effect |
| <b>B08SC03</b> | <b>Scheuren niet constructief</b> | | | Score <b>2</b> |
| Serius | Hoog (eindstadium) | Plaatselijk (2% - 9%) | 4 Vervolgschade | Matig effect |

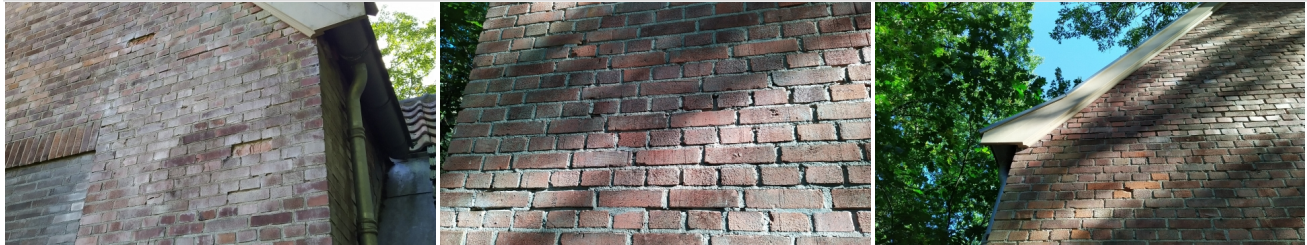
| <b>4111.122.00</b> | <b>Gevelafwerklaag voegwerk platvol</b> | | Waardestelling | <b>P</b> |

| <b>B08SM04</b> | <b>Erosie, verwerking, verzanding van met name voegwerken</b> | | Score | <b>3</b> |

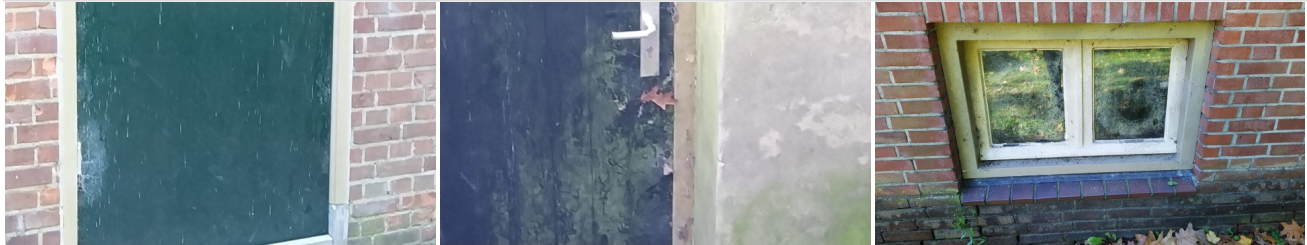
| <b>4610.300.00</b> | <b>Bescherm laag buiten op hout</b> | | | Waardestelling | <b>P</b> |

Opmerkingen *Dekkend schilderwerk ramen en deuren*

| <b>B11SB07</b> | <b>Glansverlies</b> | | | Score | <b>3</b> |

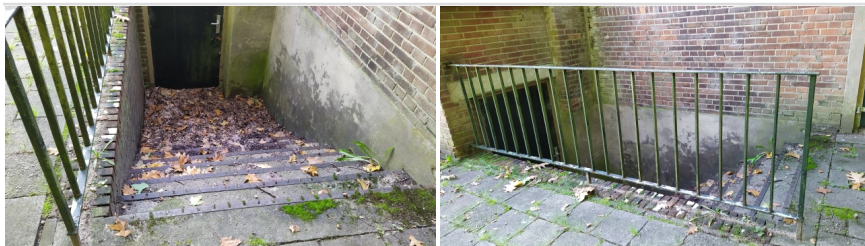
| <b>B11EM05</b> | <b>Afbladderden</b> | | | Score | <b>4</b> |

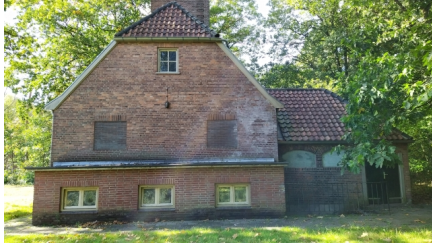
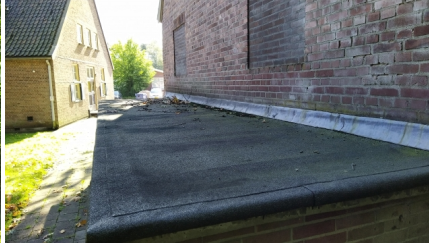
| <b>4711.100.00</b> | <b>Dakafwerking vlak bitumen</b> | | | Waardestelling | <b>P</b> |

| <b>B06GA01</b> | <b>Aangroei van mos of algen</b> | | | Score | <b>1</b> |

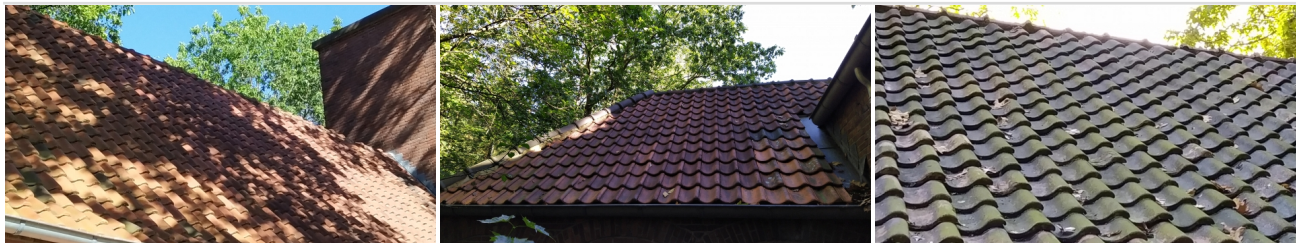
| <b>B06EW03</b> | <b>Onvolledige dekking pannen</b> | | | | Score | <b>2</b> |

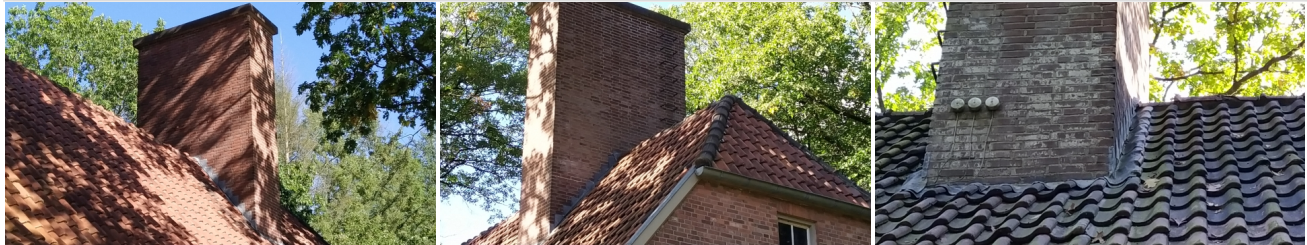
| K03GO01 | Uitwendige vervuiling | Score | 2 |

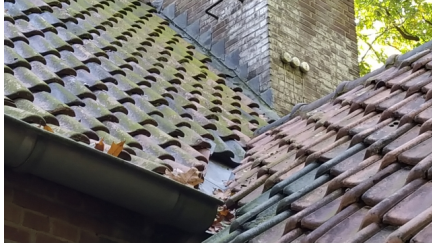
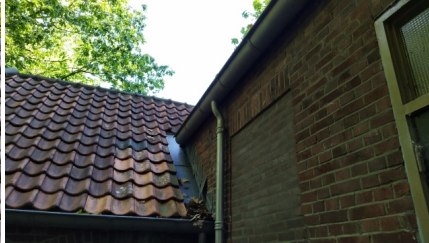
| 5212.510.00 | Kilgoot zink | | | Waardestelling | P |

| K09GO01 | Vervuiling | | | Score | 2 |
