# Inspectierapport

**40B18-57 Lesgebouw**  
Clement Van Maasdijklaan 5

7 februari 2022  
Rijks Vastgoed Bedrijf

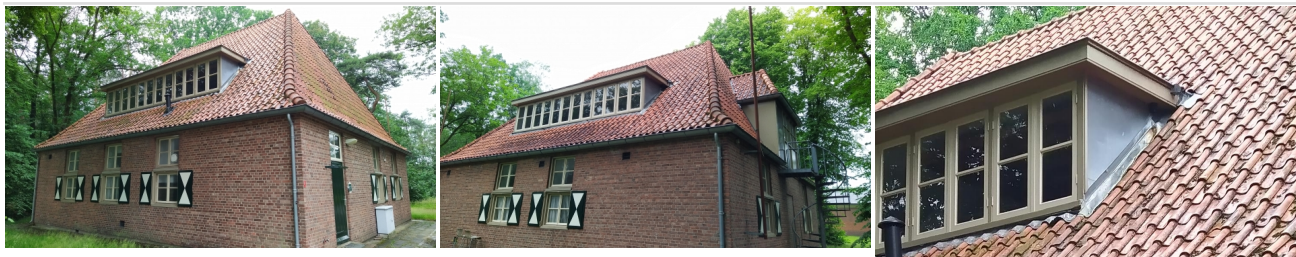
Opmerkingen      *Boeiboorden dakkapellen*

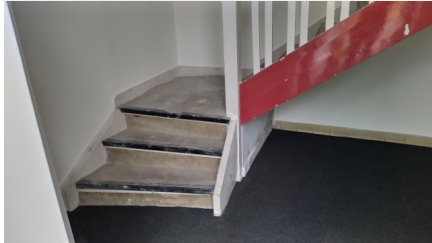
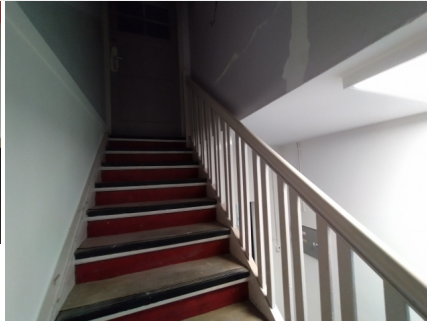
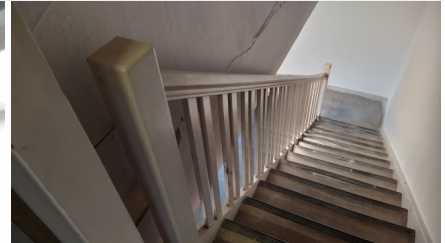
| B04SM02 | Beschadiging | | | | Score | 2 |

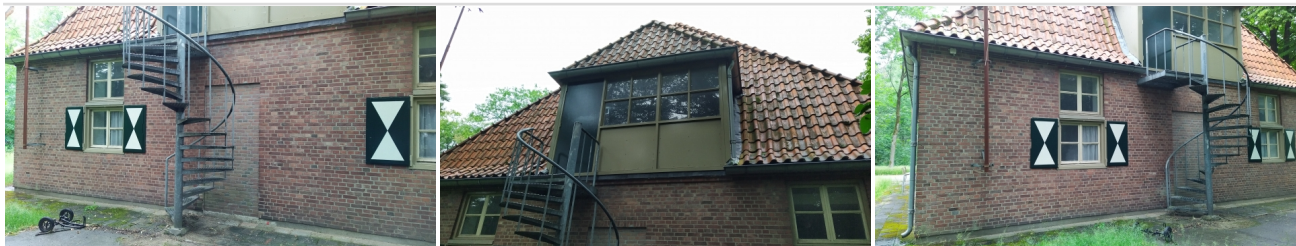
Opmerkingen: *gegalvaniseerde stalen buiten (vlucht) trap, bouwjaar 1987*

| <b>B04GA03</b> | <b>Vuil, aanslag, verkleuring</b> | Score 2 | | |

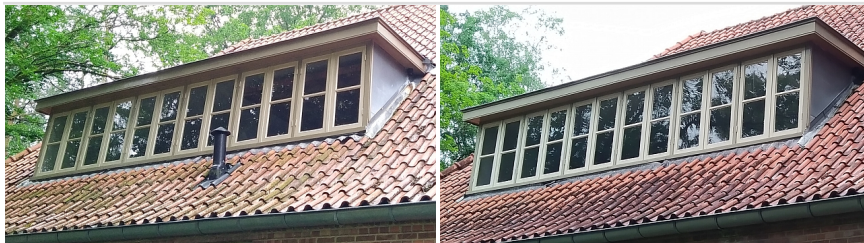
**Opmerkingen**    *12 stuks dubbele ramen in de dakkapellen*

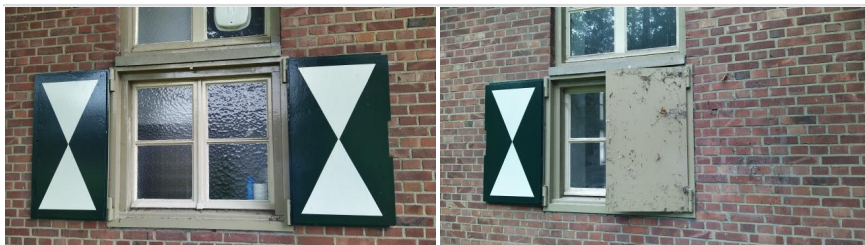
| Opmerkingen | Stalen venster luiken begane grond voor de ramen |

| B07GA02 | | Vuil, aanslag, verkleuring | | | Score | 2 |

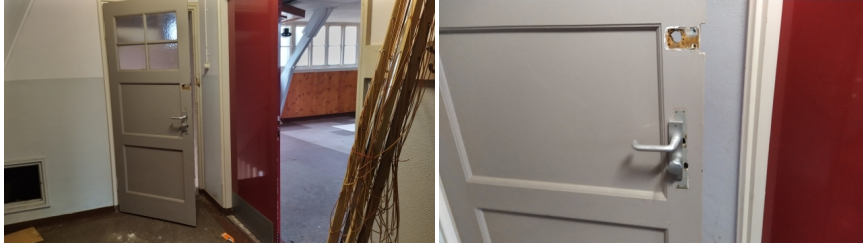
Opmerkingen *Originele binnendeur bij de trap op de verdieping.*

| <b>B07SM02</b> | <b>Beschadiging</b> | | | Score | 2 |

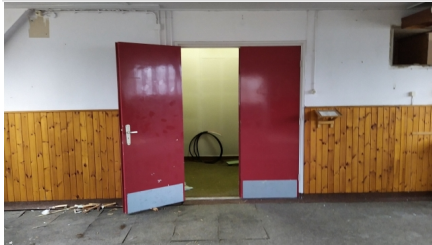
Opmerkingen *Dubbele deur op de verdieping.*

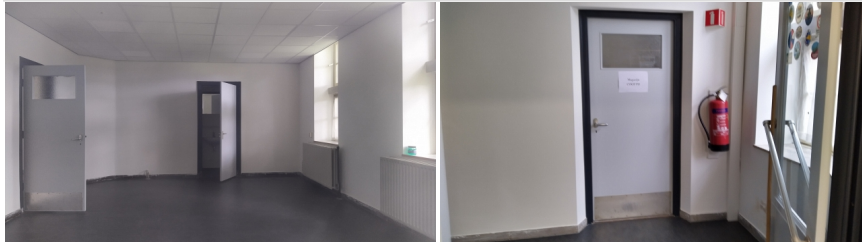
Opmerkingen *Binnendeuren begane grond.*

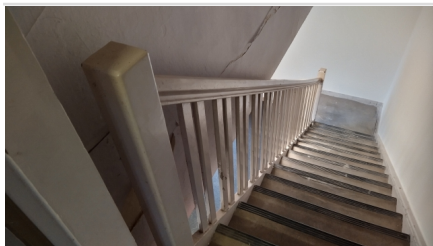
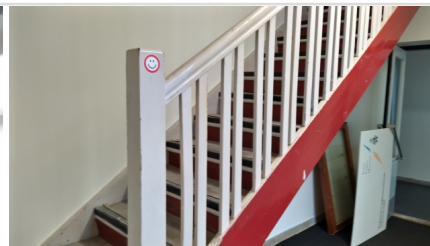
| 3400.000.00 | Balustrade/leuning | Waardestelling | H |

| B04SM02 | Beschadiging | Score | 2 |

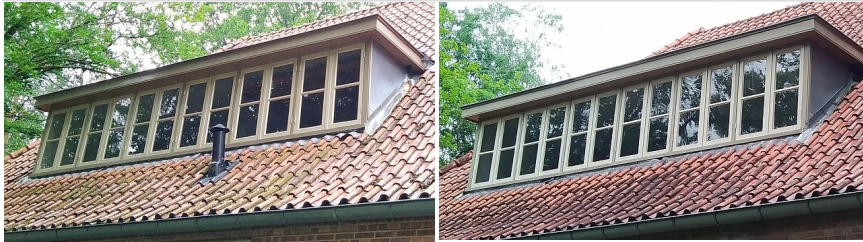
Opmerkingen      2 stuks dakkapellen ( 7,50 x 1,30 M1)

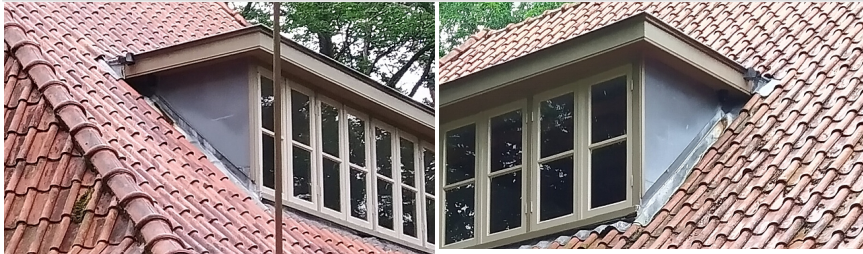
| 4110.040.00 Buitenwandafwerking zink | | | Waardestelling | P |

Opmerkingen Zinken afwerking zijwanden dakkapellen

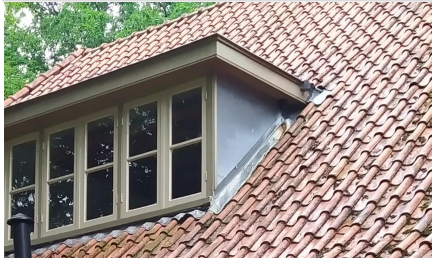
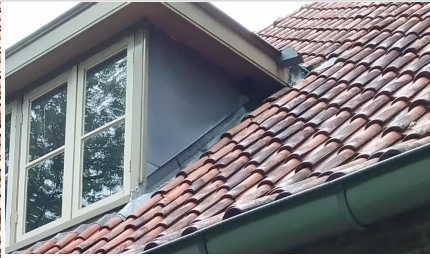
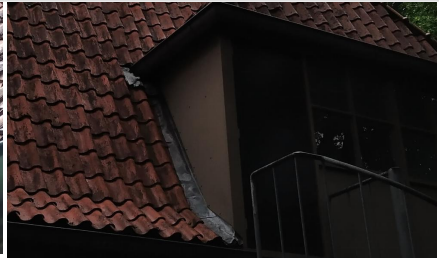
| 4110.240.00 Gevelafdichting loodslab | | | Waardestelling | P |

Opmerkingen T.p.v. de zijwanden dakkapellen en dakuitbouw

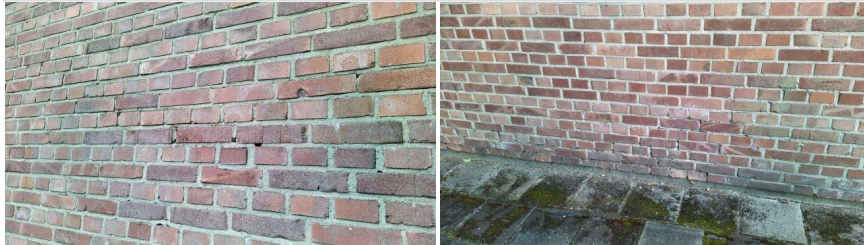
| 4111.122.00 | Gevelafwerklaag voegwerk platvol | | | Waardestelling | P |

| B08SM04 | Erosie, verwerking, verzanding van met name voegwerken | | | | Score | 3 |

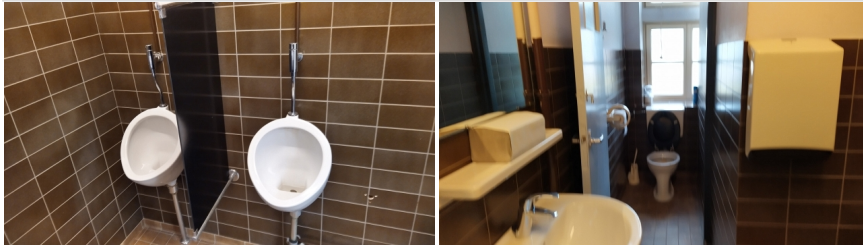
Opmerkingen      *wandtegels in de sanitaire ruimten*

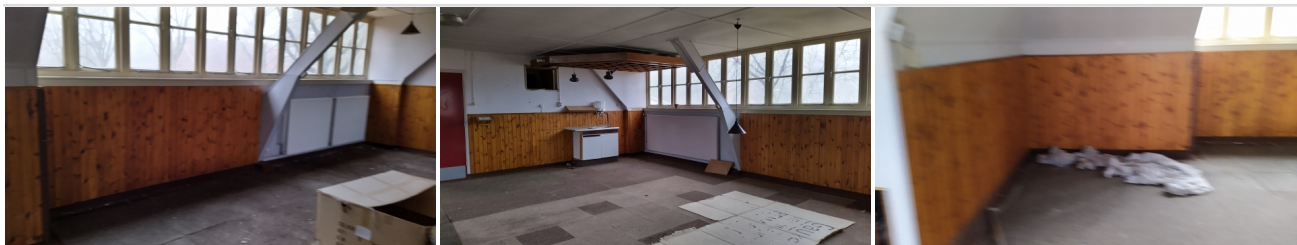
Opmerkingen      *Op zolder in ruimte 2.06*

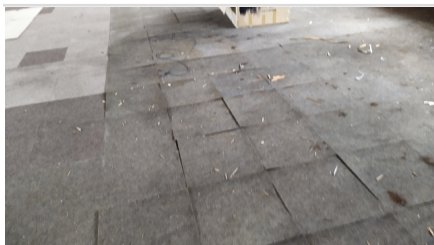
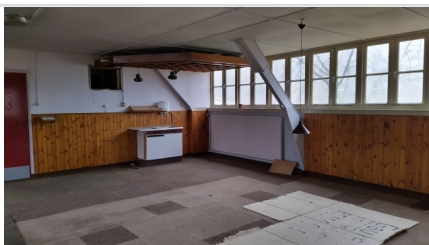
**4322.110.00 Vloerbekleding tapijt** Waardestelling **I**

Opmerkingen *Tapijttegels in de instructieruimte 2.06.*

| <b>B09SM06</b> | <b>Losliggende afwerking</b> | | | Score | <b>4</b> |

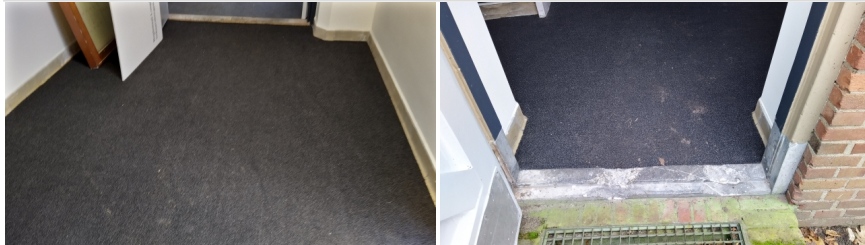
Opmerkingen *Tapijt in het portaal lokaal 1.05*

| <b>B09GA02</b> | <b>Vuil, aanslag, verkleuring</b> | | | Score | <b>2</b> |

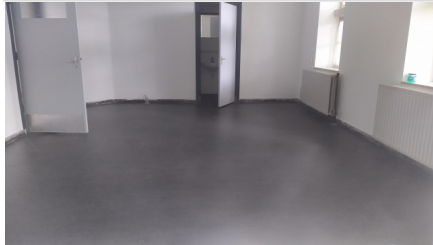
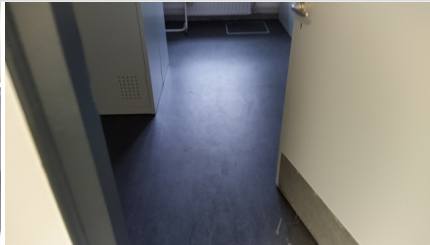
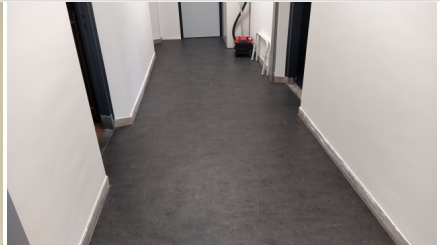
Opmerkingen *linoleum op de begane grond*

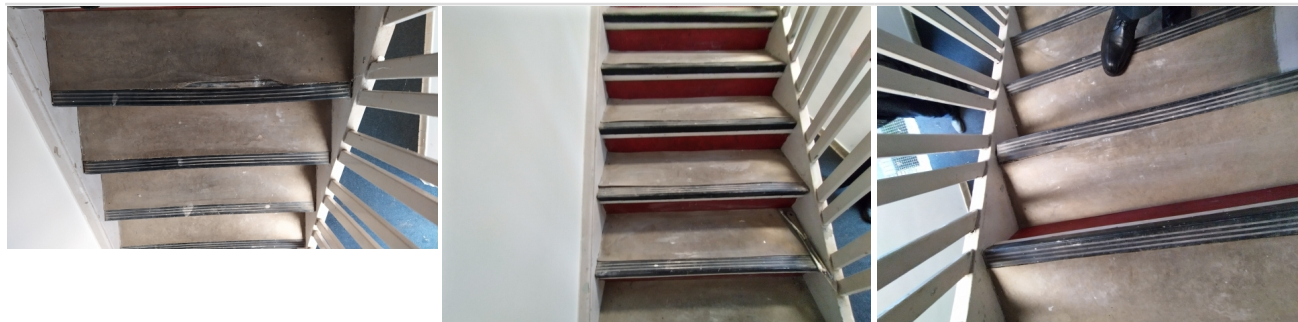
**4410.170.00 Trapafwerking linoleum** Waardestelling **P**

| <b>B09EB01</b> | <b>Losse naden</b> | | | Score | <b>3</b> |

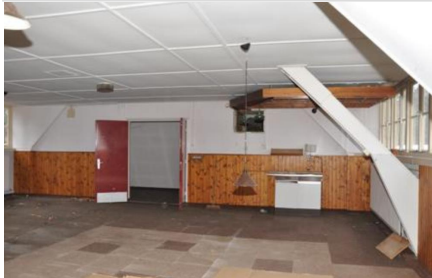
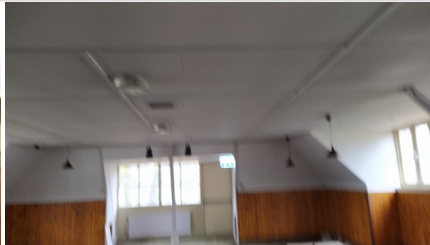
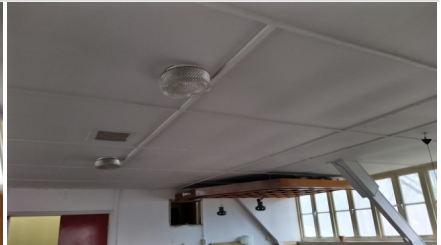
Opmerkingen *Zachtboardplaten in ruimte 2.06*

| <b>B10SC01</b> | <b>Doorbuiging</b> | | | Score | <b>3</b> |

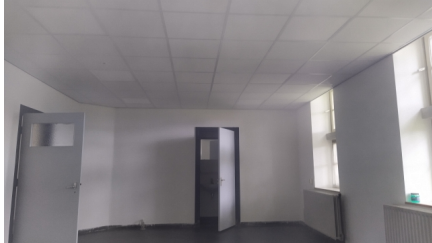
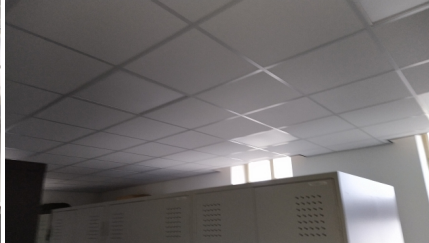
Opmerkingen     *Systeemplafond in de ruimten begane grond*

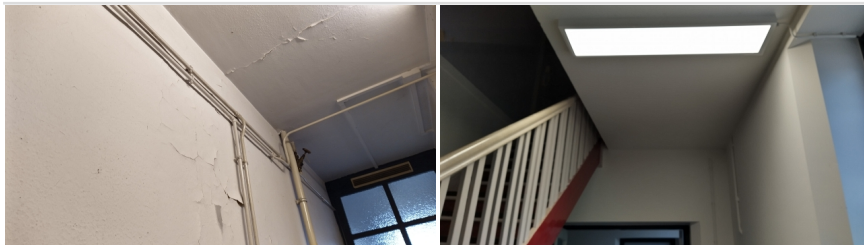
Opmerkingen    *stucplafond in 1.05*

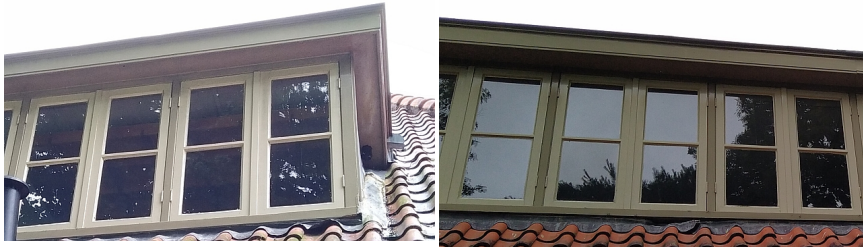
Opmerkingen *Dekkend schilderwerk buitenzijde dakkapellen.*

| <b>B11SB07</b> | <b>Glansverlies</b> | | | Score | <b>3</b> |

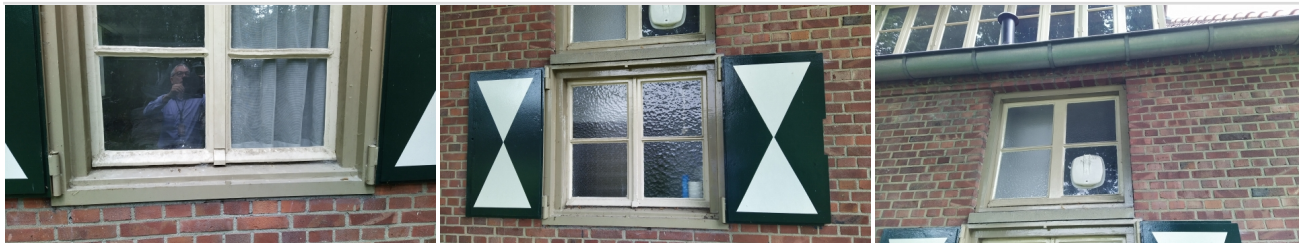
| Fabrikant | Type (materiaal)<br>dekkend | Bouwlaag | Nadere locatie<br>ramen en deuren | Nadere specificatie |
|---|---|---|---|---|
| Opmerkingen | Dekkend schilderwerk ramen en deuren | | | |

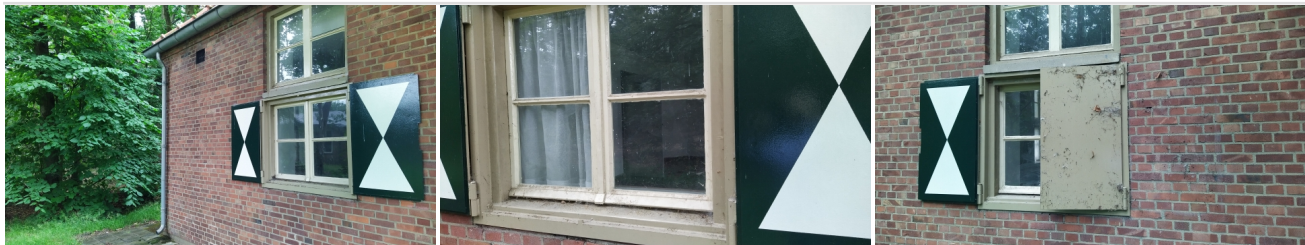
| Fabrikant | Type (materiaal)<br>dekkend | Bouwlaag | Nadere locatie<br>stalen luiken | Nadere specificatie |
|---|---|---|---|---|
| Opmerkingen | <i>Dekkend schilderwerk stalen luiken</i> | | | |

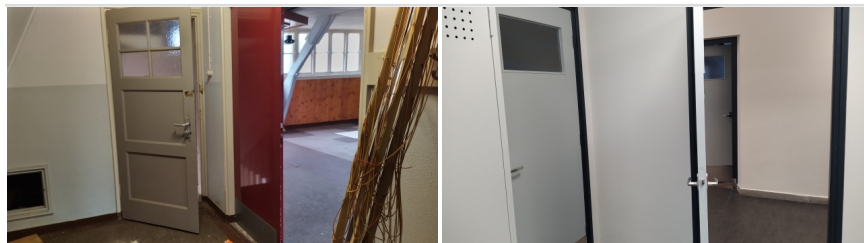
| Fabrikant | Type (materiaal)<br>dekkend | Bouwlaag | Nadere locatie<br>binnendeuren | Nadere specificatie |
|---|---|---|---|---|
| Opmerkingen | <i>dekkend schilderwerk binnendeuren en houten betimmeringen</i> | | | |

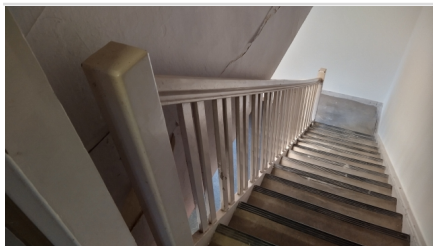
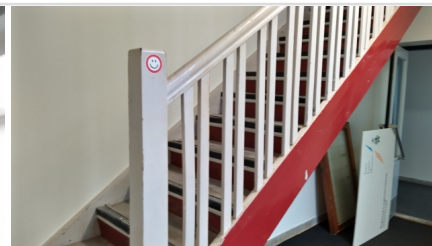
Opmerkingen *Dekkend schilderwerk trap balustrade / leuning*

| <b>B11SB07</b> | <b>Glansverlies</b> | | | Score | <b>3</b> |

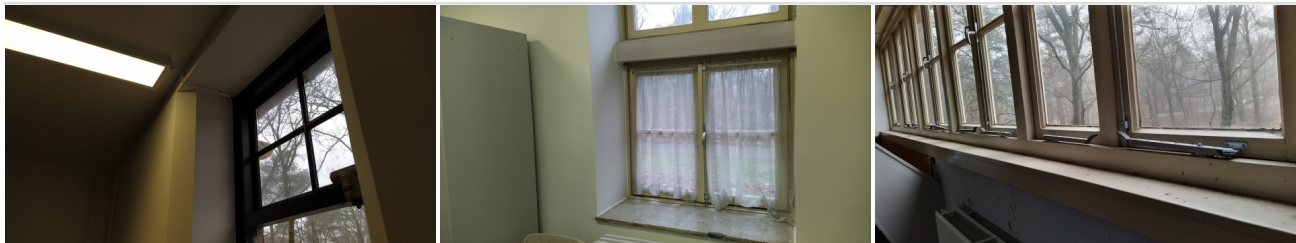
| Fabrikant | Type (materiaal)<br>dekkend | Bouwlaag | Nadere locatie<br>binnenzijde<br>buitenwandopeningen | Nadere specificatie |
|---|---|---|---|---|
| Opmerkingen | Dekkend schilderwerk binnenzijde buitenwandopeningen, inclusief ramen dakkapellen. | | | |

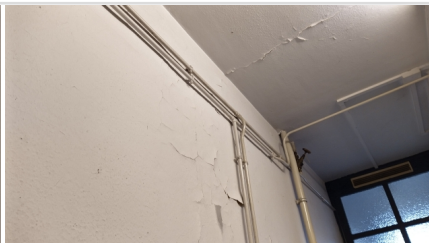
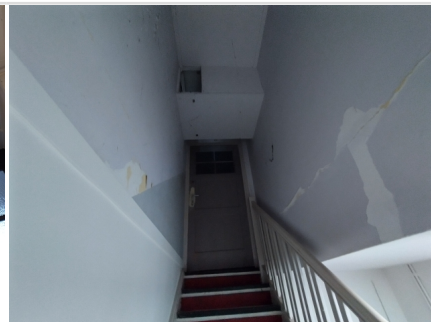
Opmerkingen *schilderwerk stucwerk wanden en plafonds*

| <b>B11EM05</b> | <b>Afbladderen</b> | | | Score | <b>3</b> |

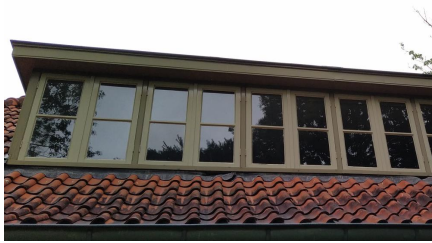
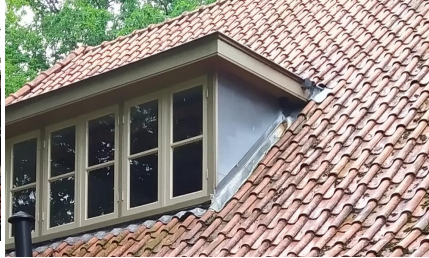
| Opmerkingen | Onderzijde dakkapellen | | | |
| <b>B06SB08</b> | <b>Gebreken aan aansluitingen opgaand werk, loodslabben, folies e.d.</b> | | | Score <b>2</b> |

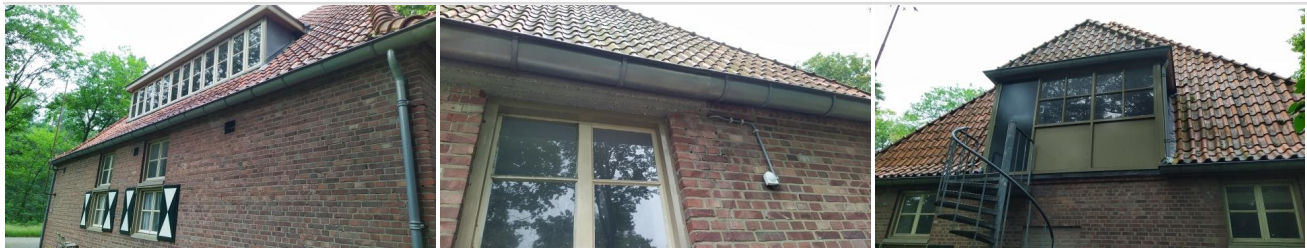
Opmerkingen      *Zinken mastgoot*

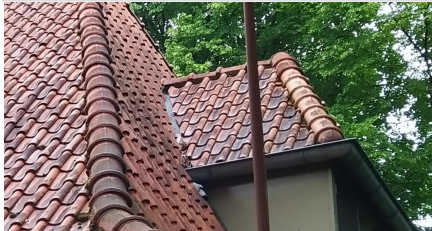
| 5212.510.00 | Kilgoot zink | Waardestelling | P |

Opmerkingen *T.p.v. de dakuitbouw vluchtweg.*

| <b>B05GA02</b> | <b>Vuil, aanslag, verkleuring</b> | | | Score | 3 |
