# Inspectierapport

**40B18-62 Bureelgebouw**  
Clement Van Maasdijklaan 5

8 februari 2022  
Rijks Vastgoed Bedrijf

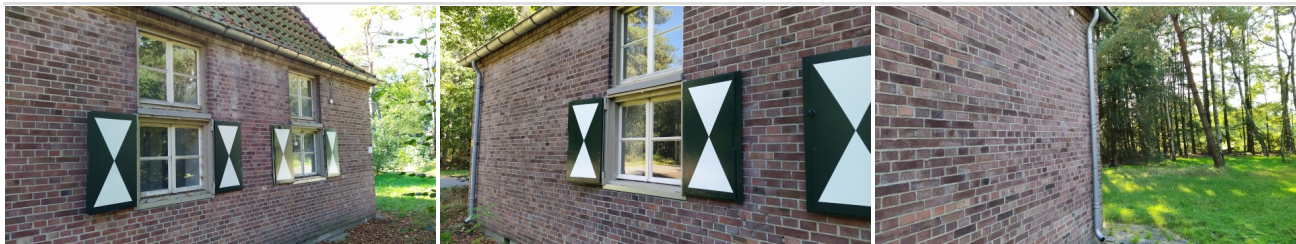
| 2120.030.00 Buitenwand (C) metselwerk | | | Waardestelling | P |

| Opmerkingen | Massief metselwerk dik 55 cm. | | | |
| <b>B02GA03</b> | <b>Vuil, aanslag, verkleuring</b> | | Score | <b>1</b> |
| Gering | Midden (gevorderd stadium) | Regelmatig (10% - 29%) | 5 Overig ISH | Gering effect |

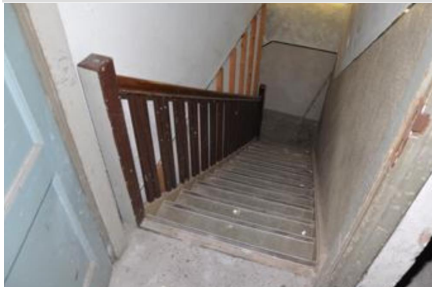
| 2410.010.00 | Trap hout | | | Waardestelling | H |

Opmerkingen      Oude foto. Inspectie niet uit kunnen voeren.

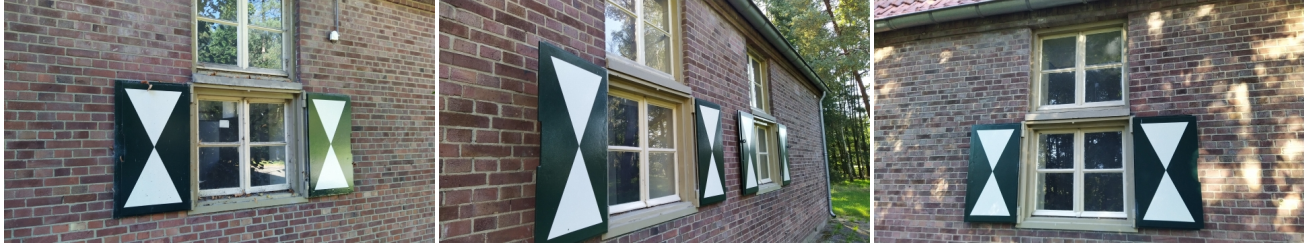
**3120.010.00**    **Buitenwandopening gevuld met ramen hout**    **Waardestelling**    **H**

| <b>Opmerkingen</b> | <i>8 stuks originele ramen begane grond</i> | | | |
| <b>B07GA02</b> | <b>Vuil, aanslag, verkleuring</b> | | | <b>Score</b> <b>3</b> |
| Gering | Hoog (eindstadium) | Aanzienlijk (30% - 69%) | 5 Overig ISH | Gering effect |

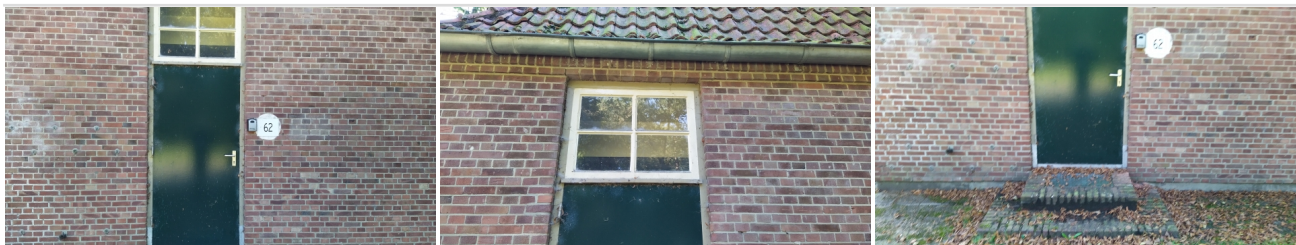
**3130.010.00**    **Buitenwandopening gevuld met deuren hout**    **Waardestelling**    **H**

**Opmerkingen**    *Toegangsdeur met bovenlicht*

| <b>B07GA02</b> | <b>Vuil, aanslag, verkleuring</b> | | | | <b>Score</b> | <b>2</b> |
| Gering | Midden (gevorderd stadium) | Aanzienlijk (30% - 69%) | 5 Overig ISH | Gering effect | | |

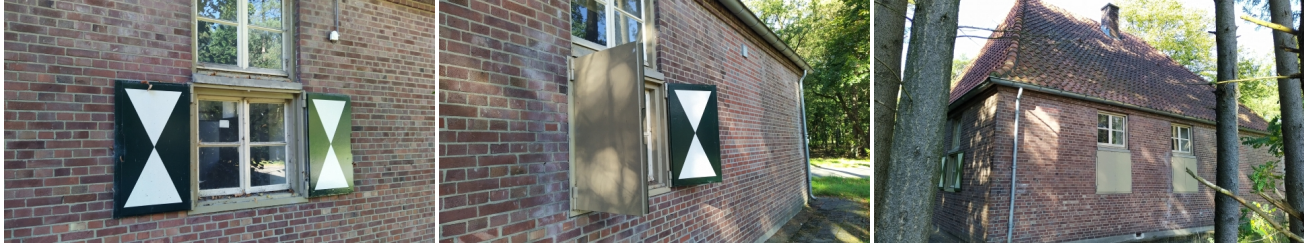
| 3141.590.00 | Buitenluik diverse | Waardestelling | H |

| Opmerkingen | Stalen venster luiken begane grond voor de ramen | | | |
| <b>B07GA02</b> | <b>Vuil, aanslag, verkleuring</b> | | Score | 2 |
| Gering | Midden (gevorderd stadium) | Aanzienlijk (30% - 69%) | 5 Overig ISH | Gering effect |
| <b>B08EM03</b> | <b>Corrosie</b> | | Score | 2 |
| Ernstig | Midden (gevorderd stadium) | Plaatselijk (2% - 9%) | 5 Overig ISH | Matig effect |

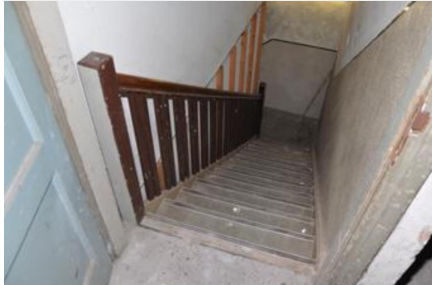
| 3400.000.00 | Balustrade/leuning | | | Waardestelling | H |

Opmerkingen      Oude foto. Inspectie niet uit kunnen voeren.

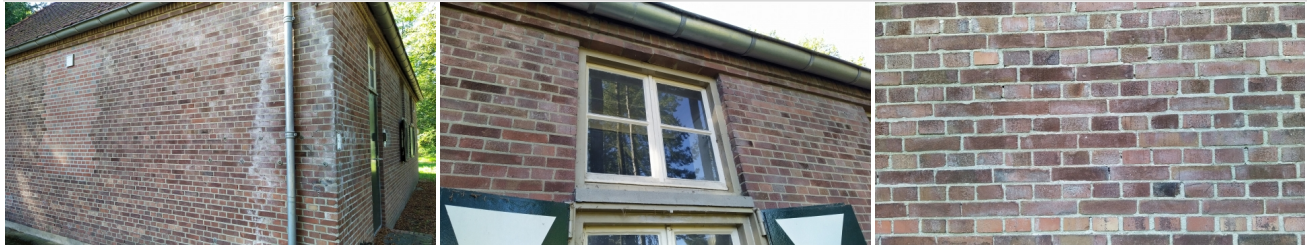
| <b>4111.122.00</b> | <b>Gevelafwerklaag voegwerk platvol</b> | | | Waardestelling | <b>P</b> |

| <b>B08SM04</b> | <b>Erosie, verwerking, verzanding van met name voegwerken</b> | | | Score | <b>2</b> |

| Serius | Midden (gevorderd stadium) | Regelmatig (10% - 29%) | 5 Overig ISH | Matig effect |

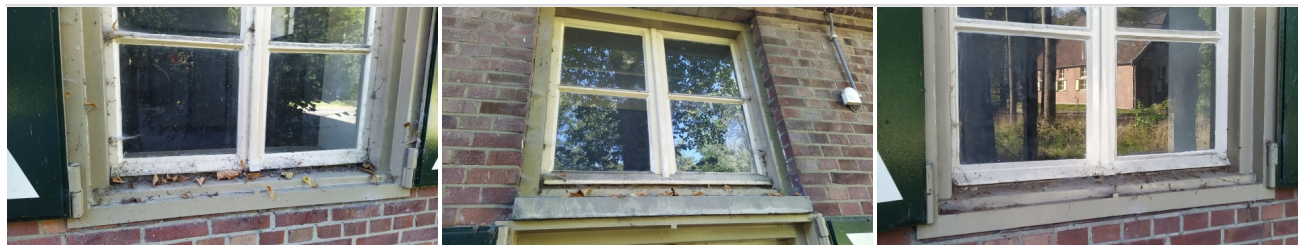
| 4610.300.00 | Bescherm laag buiten op hout | Waardestelling | P |

| Opmerkingen | Dekkend schilderwerk ramen en deur | | | |
| B11SB07 | Glansverlies | | | Score 4 |
| Serieus | Midden (gevorderd stadium) | Algemeen (70% - 100%) | 6 Cosmetisch | Matig effect |

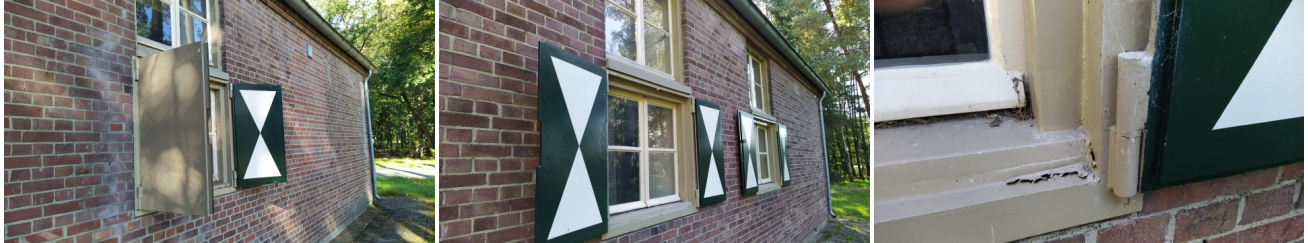
| <b>4610.400.00</b> | <b>Bescherm laag buiten op metaal</b> | | | Waardestelling | <b>P</b> |

Opmerkingen *Dekkend schilderwerk stalen luiken*

| <b>B11SM04</b> | <b>Erosie, verwerking</b> | | | Score | <b>4</b> |
| Serieus | Midden (gevorderd stadium) | Algemeen (70% - 100%) | 6 Cosmetisch | Matig effect | |

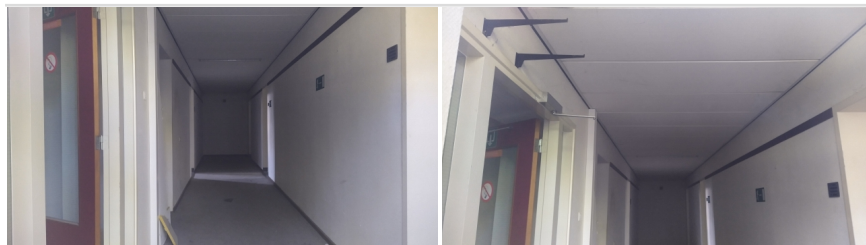
**4620.500.00**    **Beschermlaag binnen steen/beton**    **Waardestelling**    **P**

**Opmerkingen**    *Schilderwerk op de stucwanden en plafonds.*

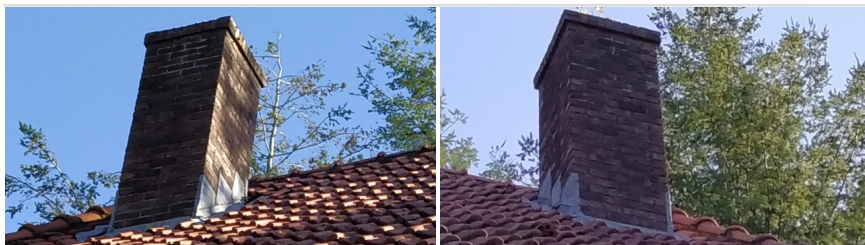
| <b>4710.221.00</b> | <b>Dakaansluiting loodloketten</b> | | | Waardestelling | <b>P</b> |

Opmerkingen *T.p.v. de gemetselde schoorsteen*

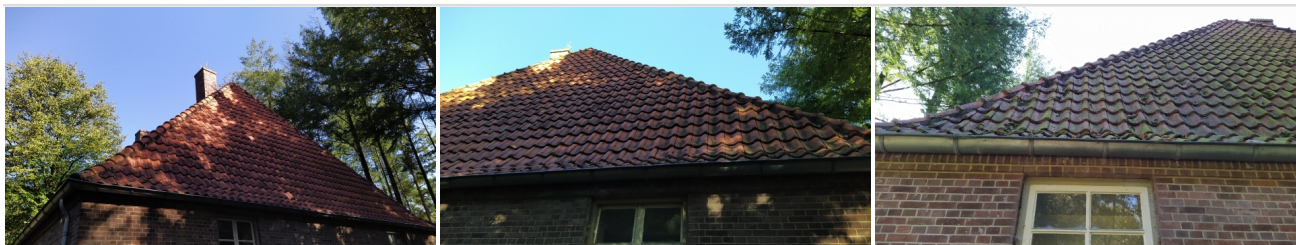
**4712.120.00 Dakafwerking hellend keramiek** Waardestelling **P**

| <b>B06GA01</b> | <b>Aangroei van mos of algen</b> | | | | Score | <b>1</b> |
| Gering | Midden (gevorderd stadium) | Regelmatig (10% - 29%) | 5 Overig ISH | Gering effect | | |
| <b>B06GA02</b> | <b>Vuil, aanslag, verkleuring</b> | | | | Score | <b>2</b> |
| Gering | Midden (gevorderd stadium) | Aanzienlijk (30% - 69%) | 5 Overig ISH | Gering effect | | |
| <b>B06SM01</b> | <b>Afschilferen bij keramische pannen</b> | | | | Score | <b>2</b> |
| Serieus | Hoog (eindstadium) | Plaatselijk (2% - 9%) | 5 Overig ISH | Matig effect | | |
| <b>B06SM05</b> | <b>Erosie, verwerking, verzanding</b> | | | | Score | <b>3</b> |
| Serieus | Midden (gevorderd stadium) | Aanzienlijk (30% - 69%) | 5 Overig ISH | Matig effect | | |

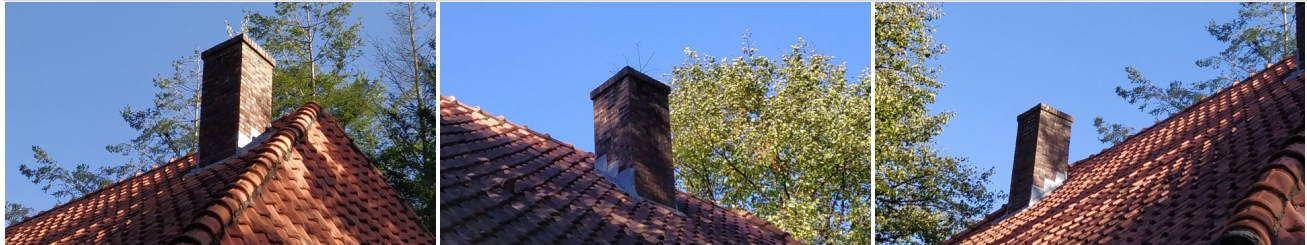
| 5124.000.00 | Schoorsteen/kanaal RGA | Waardestelling | P |

Opmerkingen 3 stuks gemetselde schoorstenen
