# Inspectierapport

**40B18-66 Legering**  
Clement Van Maasdijklaan 5

4 oktober 2021  
Rijks Vastgoed Bedrijf

| Projectomschrijving | <b>Monumentale Defensie Gebouwen 2021</b> |

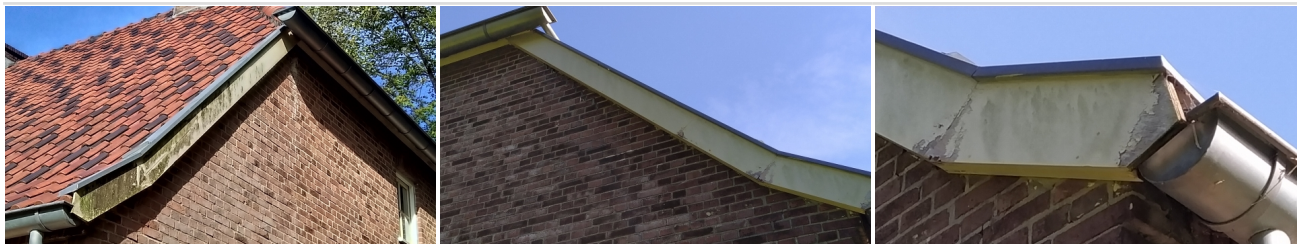
18,00 M1

Opmerkingen op de kopgevels

| <b>B01GA01</b> | <b>Aangroei van mos of algen</b> | | | Score | <b>1</b> |

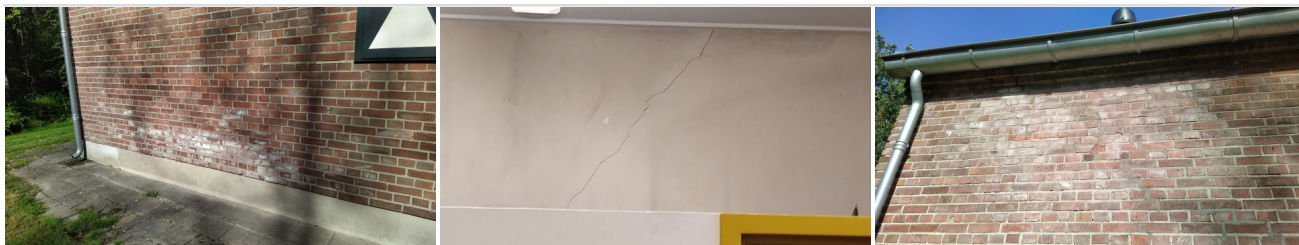
Hoeveelheid  
366,00 M2

Opmerkingen *dik 55 cm geen spouw, top gevels steens metselwerk dik 22 cm.*

| <b>B01EC05</b> | <b>Zichtbare zettingscheuren in bovenbouw</b> | | | | Score | <b>2</b> |
| Ernstig | Hoog (eindstadium) | Incidenteel (1%) | 4 Vervolgschade | Matig effect | | |
| <b>B03EW02</b> | <b>Zoutuitslag als gevolg van optrekkend vocht</b> | | | | Score | <b>3</b> |
| Ernstig | Hoog (eindstadium) | Plaatselijk (2% - 9%) | 4 Vervolgschade | Matig effect | | |

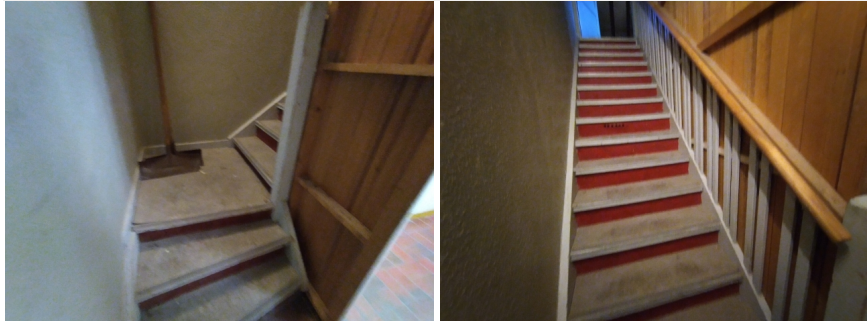
| 2410.010.00 Trap hout | | | | Waardestelling | H |
|---|---|---|---|---|---|
| B04SM02 | Beschadiging | | | | Score 2 |

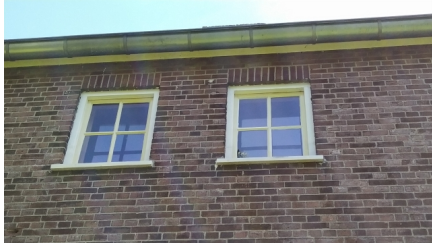
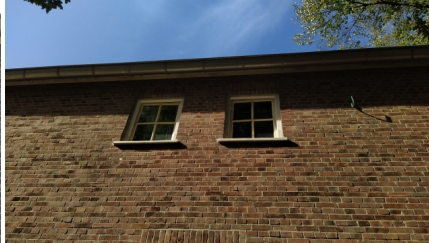
| 4,00 M2 | | | |

Opmerkingen 4 struks ramen op de zolder

| B07SB01 Hang- en sluitwerk manco | | | | | Score | 4 |

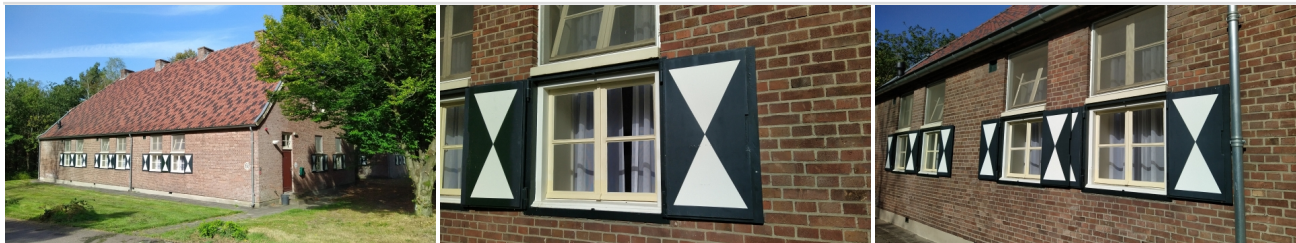
Hoeveelheid  
35,00 M2

Opmerkingen *16 stuks ramen begane grond*

| <b>B07GA02</b> | <b>Vuil, aanslag, verkleuring</b> | | | | Score | <b>1</b> |

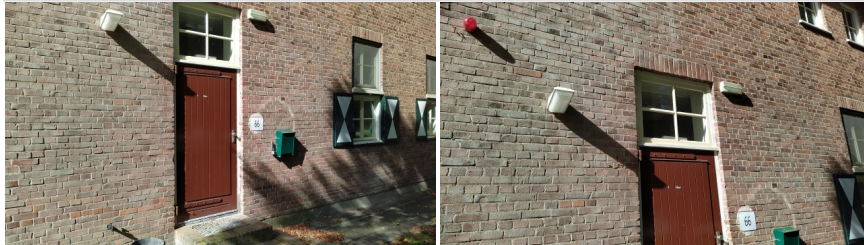
**Hoeveelheid**  
 3,00 M2

**Opmerkingen**    *Toegangsdeur met bovenlicht*

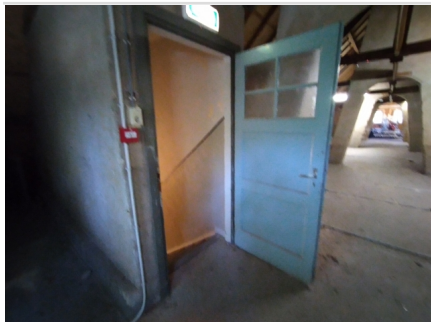
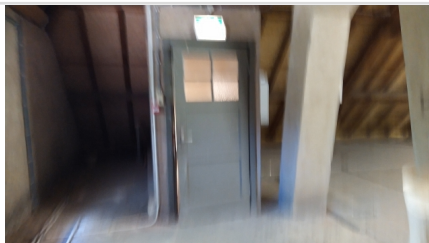
Hoeveelheid  
1,00 STK

Opmerkingen Originele deur op de zolder.

| <b>B07SB01</b> | <b>Hang- en sluitwerk manco</b> | Score | | | <b>3</b> |

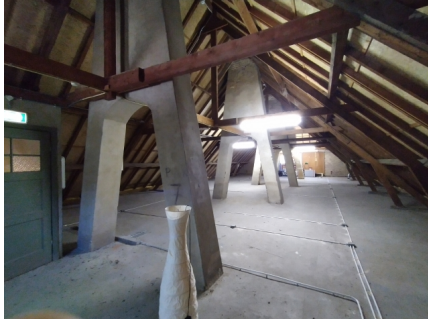
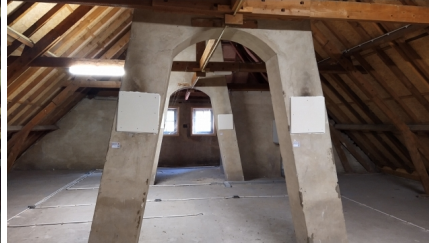
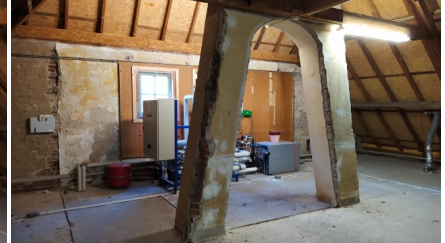
Hoeveelheid  
48,00 M1

Opmerkingen 8 stuks gemetselde schoorsteenkanalen, niet meer in gebruik. Alle gaten zijn brandwerend dicht gemaakt.

| B05SM02 | | Beschadiging | | | Score | 2 |

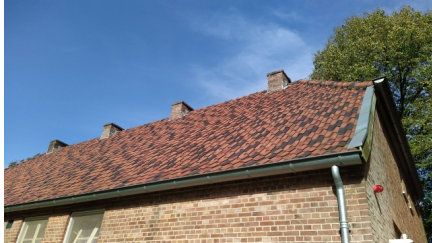
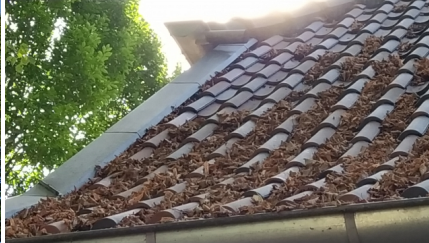
| 4110.330.00 Gevelafdekking zink | | | Waardestelling | P |
|---|---|---|---|---|
| 18,00 M1 | | | | |

Opmerkingen      *Zinken muurafdekking kopgevels*

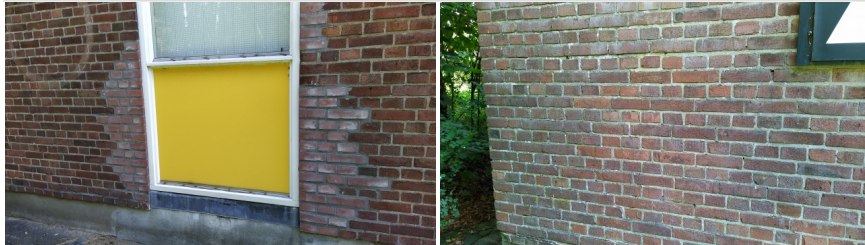
Hoeveelheid  
366,00 M2

| <b>B08SM04 Erosie, verwerking, verzanding van met name voegwerken</b> | | | | | Score | <b>1</b> |

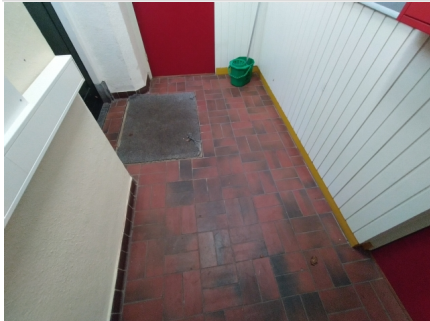
**4321.210.00**    **Vloerafwerklaag tegelwerk keramisch**    **Waardestelling**    **P**

**Opmerkingen**    *Tegelvloer in de portaal*

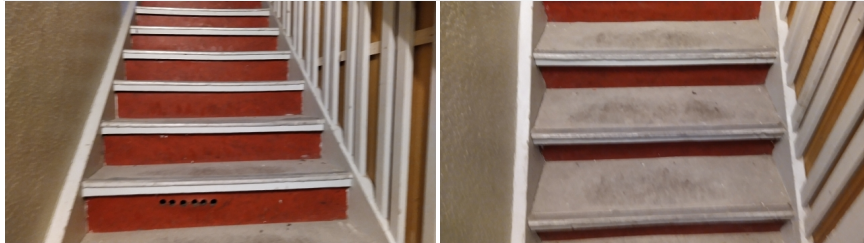
Hoeveelheid  
11,00 M2

| B04SM04 | Slijtage | | | Score | 4 |

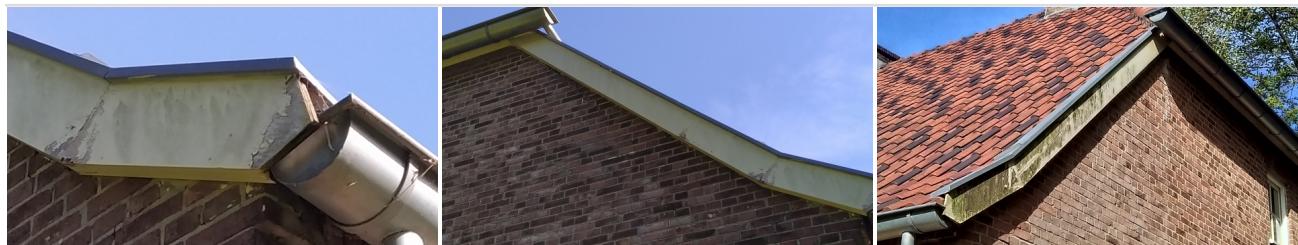
| 9,00 M2 | | | |

| Opmerkingen | <i>Dekkend schilderwerk houten windveer</i> | | | |
| <b>B11EM05</b> | <b>Afbladderen</b> | | | Score <b>3</b> |
| Ernstig | Hoog (eindstadium) | Plaatselijk (2% - 9%) | 4 Vervolgschade | Ernstig effect |

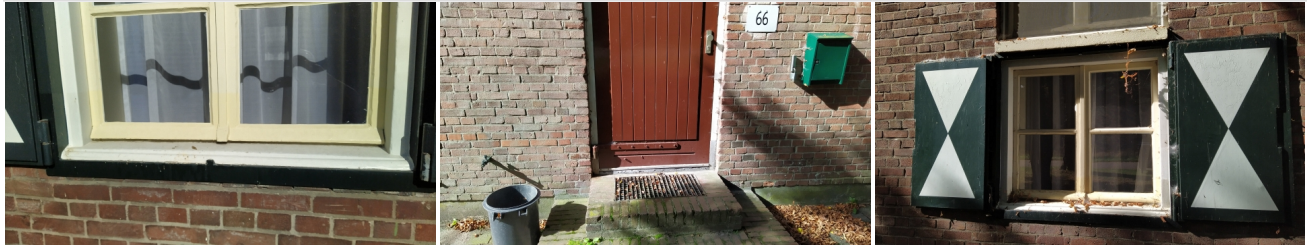
| 45,00 M2 | | | |

| Opmerkingen | <i>Dekkend schilderwerk ramen en deuren</i> | | | |
| <b>B11GA05</b> | <b>Vuil, aanslag, verkleuring</b> | | | Score <b>1</b> |

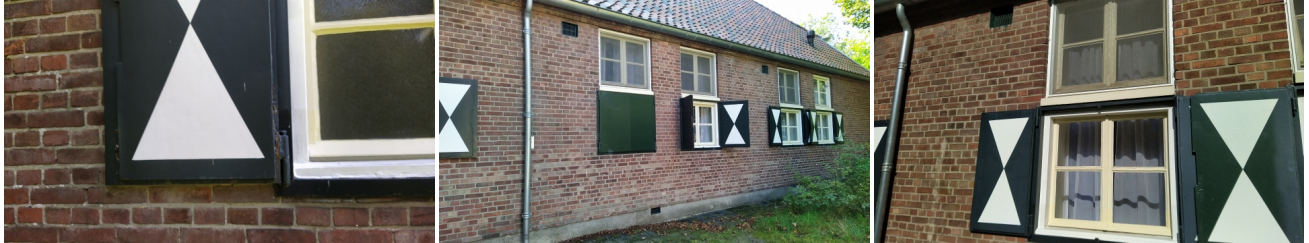
Hoeveelheid  
 32,00 M2

Opmerkingen    *Dekkend schilderwerk stalen luiken*

| <b>B11SM04</b> | <b>Erosie, verwerking</b> | Score | | | <b>1</b> |

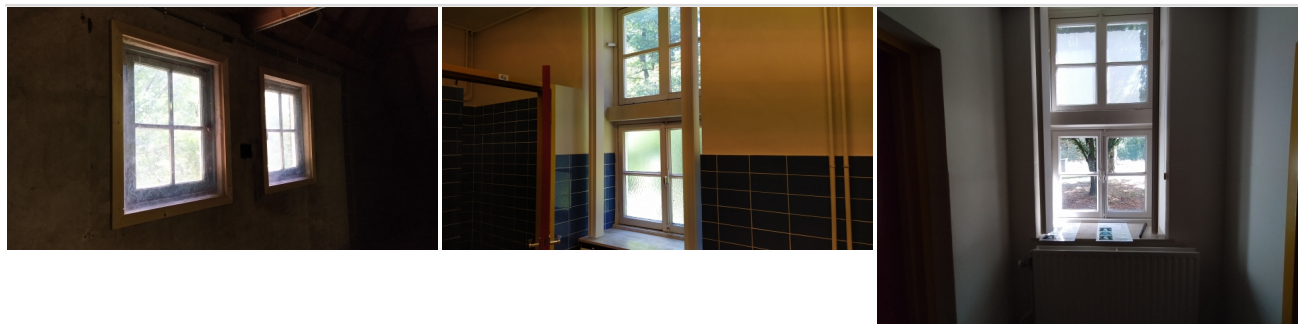
Hoeveelheid  
 45,00 M2

Opmerkingen    *Dekkend schilderwerk binnenzijde buitenwandopeningen*

| <b>B11SB07</b> | <b>Glansverlies</b> | | | Score | <b>1</b> |

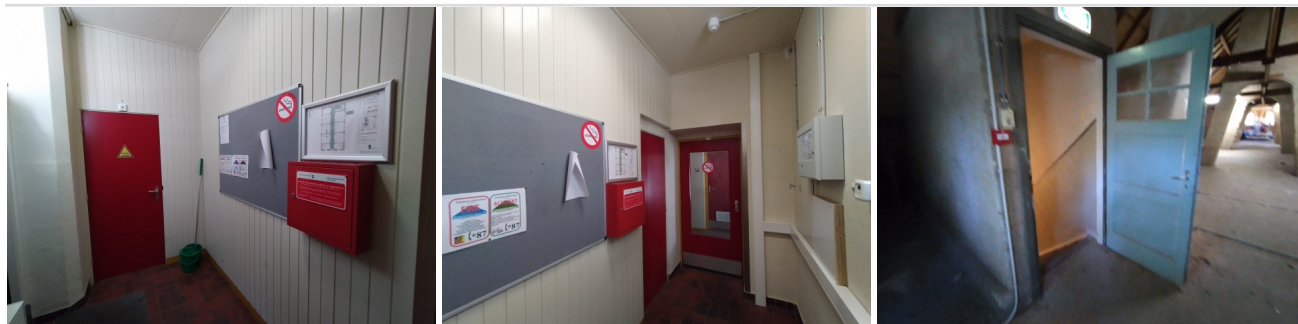
| 54,00 M2 | | | |

Opmerkingen *Dekkend schilderwerk binnendeuren en houten wand*

| <b>B11SB07</b> | <b>Glansverlies</b> | | | Score | <b>1</b> |

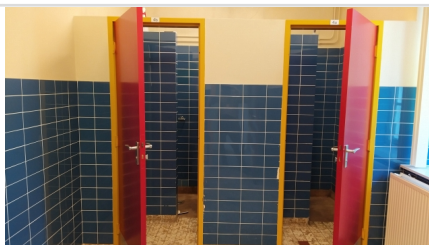
Opmerkingen    *Dekkend schilderwerk stalen binnendeurkozijnen.*

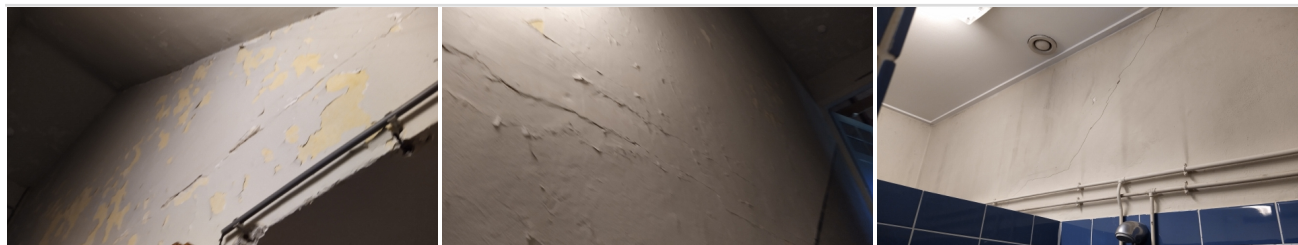
Hoeveelheid  
1.073,00 M2

Opmerkingen *schilderwerk stucwerk wanden en plafonds*

| <b>B11EM05</b> | <b>Afbladderend</b> | | | Score | <b>3</b> |

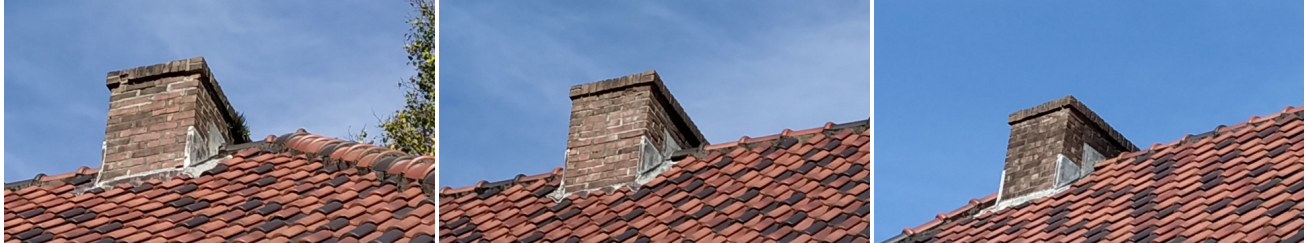
| 8,00 M1 | | | |

Opmerkingen *T.p.v. de gemetselde schoorstenen*

| <b>B11SM04</b> | <b>Erosie, verwerking</b> | Score | | | <b>3</b> |

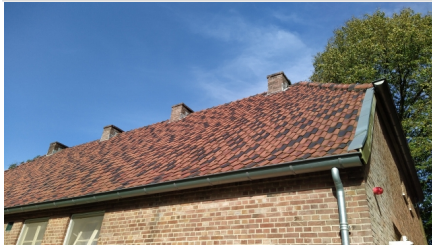
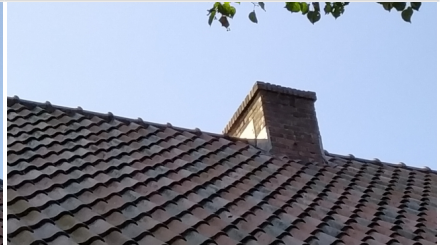
| 4,00 STK | | | |

| Opmerkingen | 4 stuks gemetselde schoorstenen | | | | | |
| K02GO04 | Uitwendige vervuiling | | | | Score | 3 |

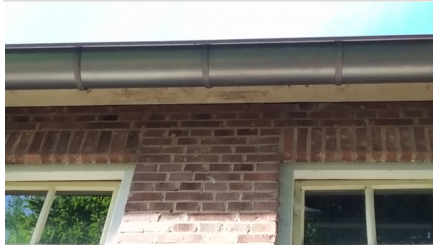
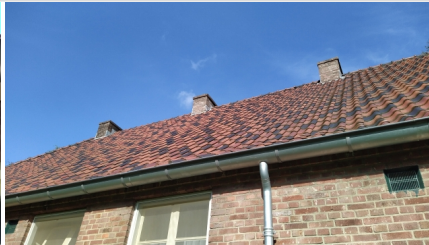
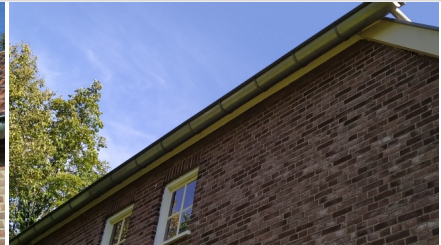
| Fabrikant | Type (materiaal) | Bouwlaag | Nadere locatie | Nadere specificatie |
|---|---|---|---|---|
| Opmerkingen | mastgoot<br><i>zinken mastgoot</i> | | | |
