# Inspectierapport

**40B18-67 Legering**  
Clement Van Maasdijklaan 5

4 oktober 2021  
Rijks Vastgoed Bedrijf

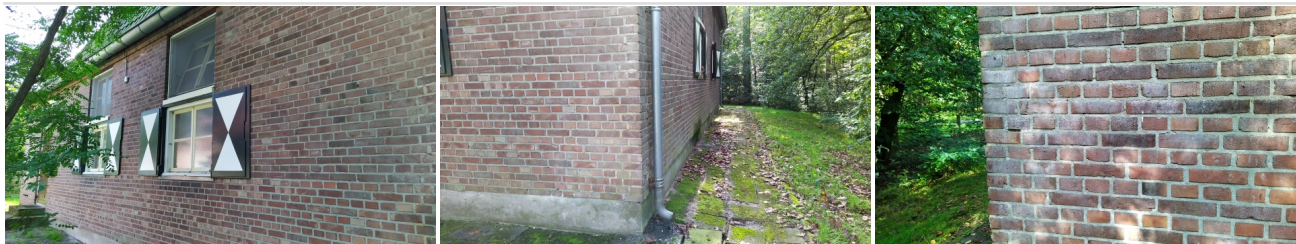
| 2120.030.00 Buitenwand (C) metselwerk | | | Waardestelling | P |

| Opmerkingen | dik 55 cm geen spouw | | | |
| <b>B02GA03</b> | <b>Vuil, aanslag, verkleuring</b> | | Score | <b>1</b> |
| Gering | Midden (gevorderd stadium) | Regelmatig (10% - 29%) | 5 Overig ISH | Gering effect |

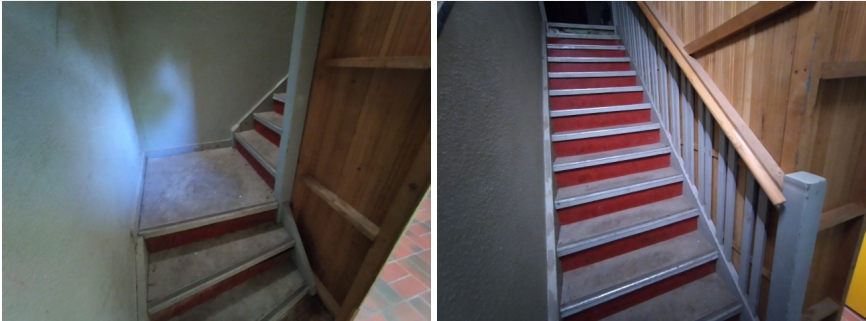
| 2410.010.00 Trap hout | | | | Waardestelling | H |

| 2410.010.00 Trap hout | | | | Waardestelling | H |
|---|---|---|---|---|---|
| B04SM02 | Beschadiging | | | | Score 2 |
| Serieus | Hoog (eindstadium) | Plaatselijk (2% - 9%) | 5 Overig ISH | Gering effect | |

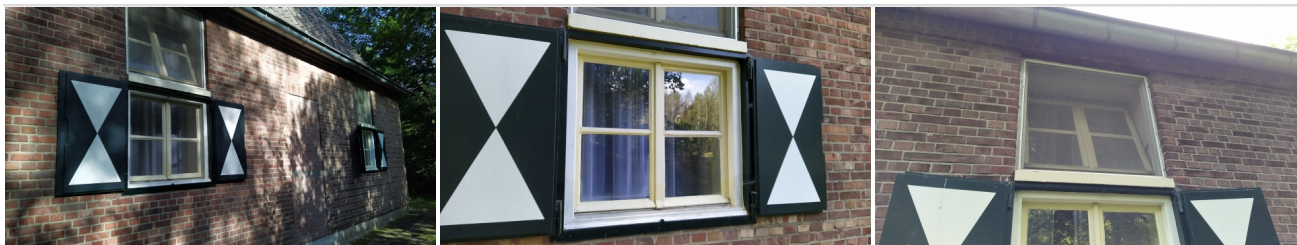
| 3120.010.00 Buitenwandopening gevuld met ramen hout | | | Waardestelling | H |

Opmerkingen     8 stuks ramen begane grond

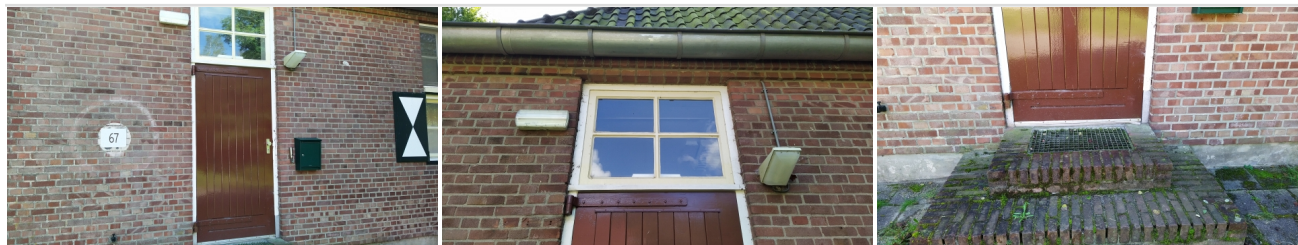
**3130.010.00**    **Buitenwandopening gevuld met deuren hout**    **Waardestelling**    **H**

**Opmerkingen**    *Toegangsdeur met bovenlicht*

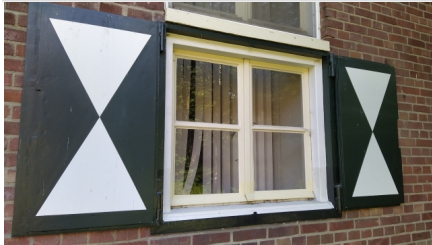
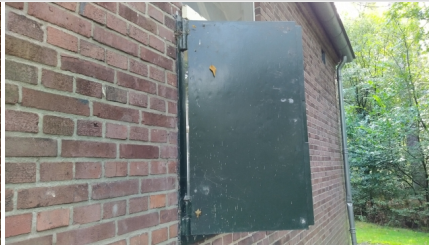
| 3141.590.00 Buitenluik diverse | | | Waardestelling | H |

Opmerkingen      *Stalen venster luiken begane grond voor de ramen*

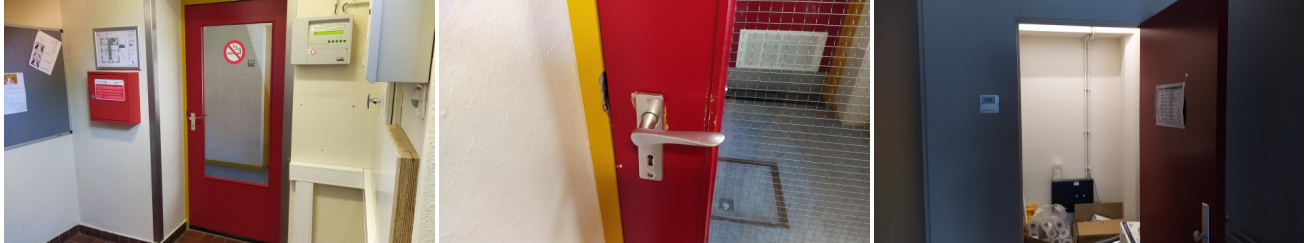
| <b>3230.100.00</b> | <b>Binnendeur incl. H&amp;S</b> | | | Waardestelling | <b>P</b> |

Opmerkingen 10 suks binnendeuren begane grond

| <b>B07SM02</b> | <b>Beschadiging</b> | | | Score | <b>2</b> |

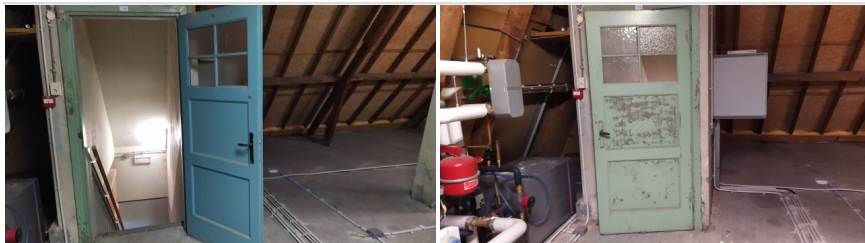
Opmerkingen *originele binnendeur op zolder*

| <b>B07SM02</b> | <b>Beschadiging</b> | | | Score | 2 |

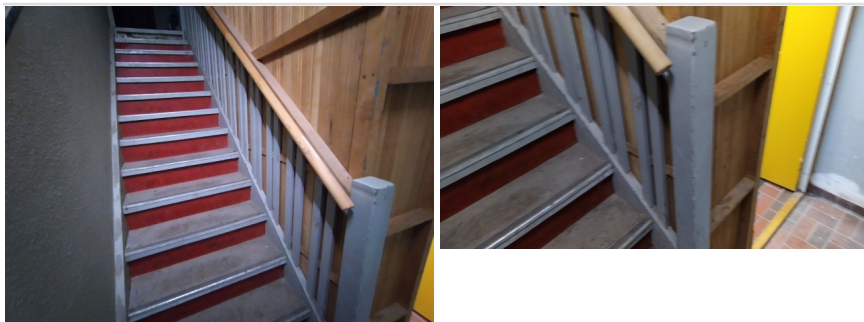
| B04SM02 | | Beschadiging | | | Score | 2 |

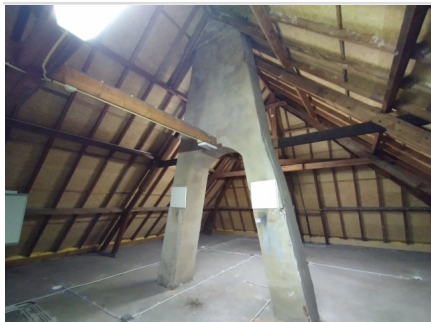
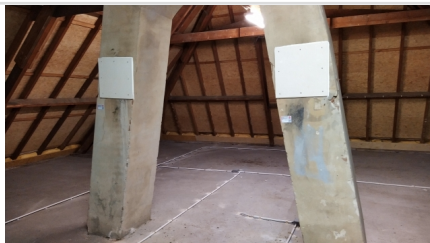
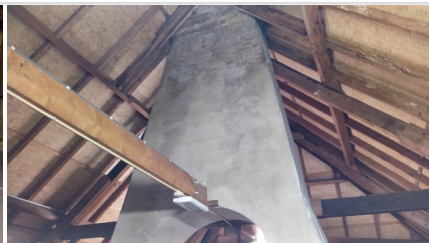
Opmerkingen     2 stuks gemetselde schoorsteen kanalen, alle gaten zijn brandwerend dicht gemaakt.

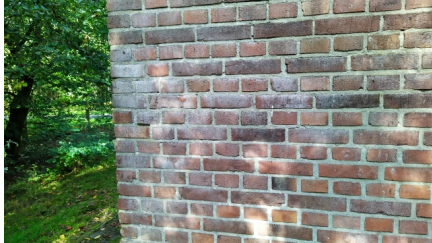
| <b>4111.122.00</b> | <b>Gevelafwerklaag voegwerk platvol</b> | | | Waardestelling | <b>P</b> |

| <b>B08SM04</b> | <b>Erosie, verwerking, verzanding van met name voegwerken</b> | | | Score | <b>2</b> |

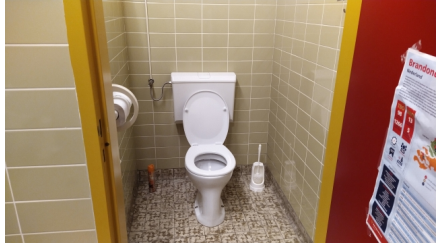
**4321.210.00**    **Vloerafwerklaag tegelwerk keramisch**    **Waardestelling**    **P**

| <b>Opname eenheid</b> | <b>Cluster</b> | <b>Functie</b> | <b>0</b> |
| INT Interieur | Interieur | Gevel | <b>1</b> |

**Hoeveelheid**  
 6,00 M2

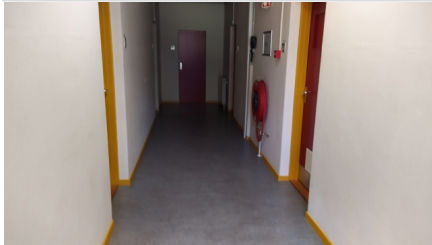
| <b>4322.120.00</b> | <b>Vloerbekleding linoleum</b> | | | Waardestelling | <b>I</b> |

| Opname eenheid | Cluster | Functie | 0 |
| INT Interieur | Interieur | Interieur | 2 |

Hoeveelheid  
93,00 M2

| <b>B09SM07</b> | <b>Slijtage</b> | | | Score | <b>2</b> |

| Ernst | Intensiteit | Omvang | Aspect | Prioriteit |
| Serius | Midden (gevorderd stadium) | Regelmatig (10% - 29%) | 4 Vervolgschade | Gering effect |

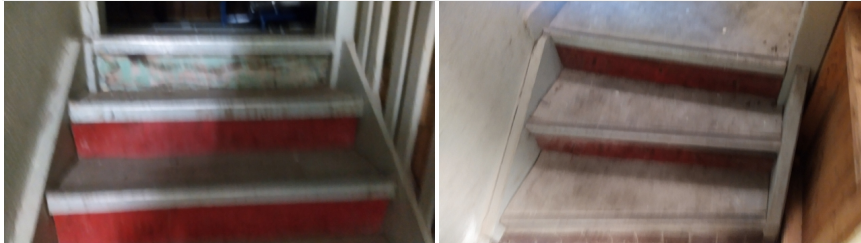
| <b>B09EB01</b> | <b>Losse naden</b> | | | Score | <b>3</b> |
| <b>Ernst</b> | <b>Intensiteit</b> | <b>Omvang</b> | <b>Aspect</b> | <b>Prioriteit</b> | |

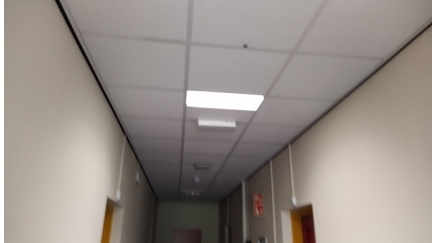
| <b>4520.260.00</b> | <b>Niet verlaagd plafond gips</b> | | | Waardestelling | I |

| Opname eenheid | Cluster | Functie | 0 |
| INT Interieur | Interieur | Interieur | 1 |

Hoeveelheid  
16,00 M2

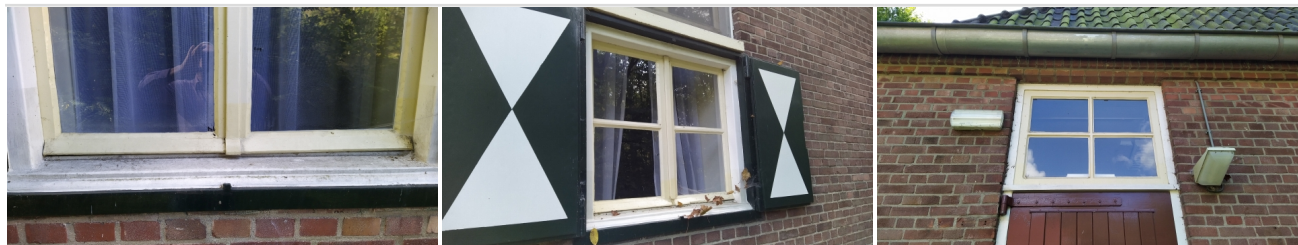
| 4610.300.00 | Bescherm laag buiten op hout | Waardestelling | P |

Opmerkingen *Dekkend schilderwerk ramen en deur*

| <b>B11GA05</b> | <b>Vuil, aanslag, verkleuring</b> | Score | | | <b>1</b> |

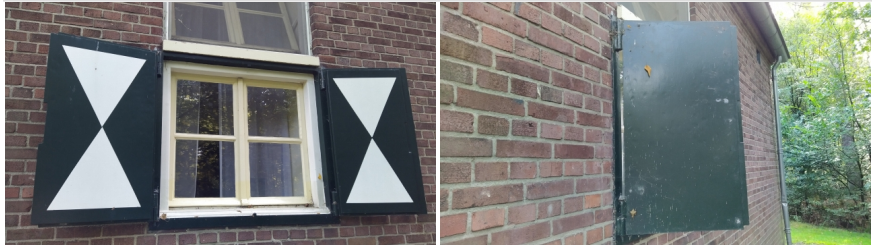
Opmerkingen    *Dekkend schilderwerk stalen luiken*

| <b>B11GA05</b> | <b>Vuil, aanslag, verkleuring</b> | | | <b>Score</b> | <b>1</b> |

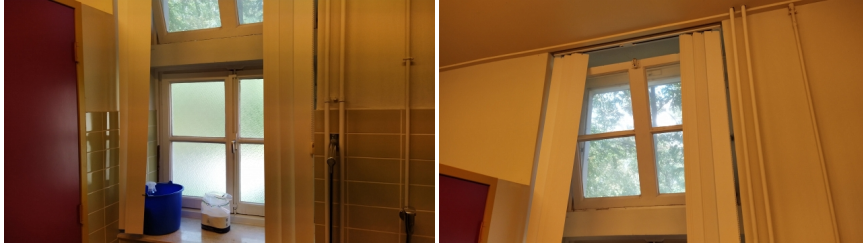
Opmerkingen *Dekkend schilderwerk binnenzijde buitenwandopeningen*

| <b>B11SB07</b> | <b>Glansverlies</b> | | | Score | <b>2</b> |

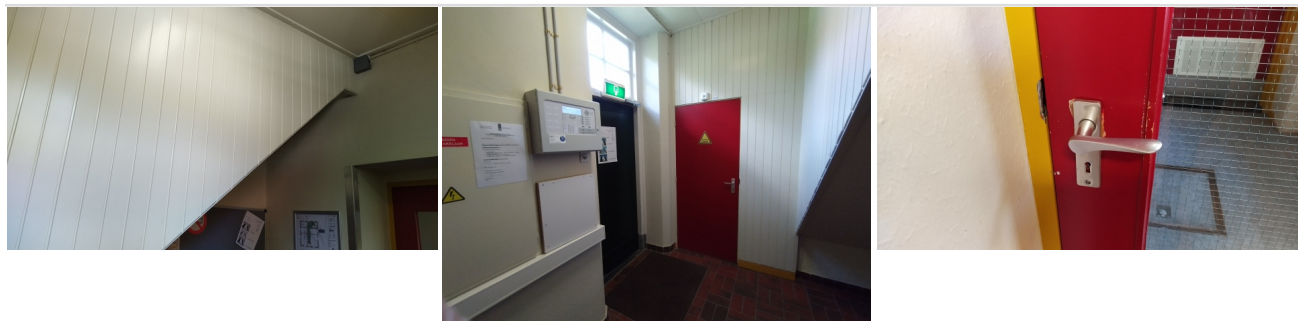
Opmerkingen *Dekkend schilderwerk binnendeuren en houten wand*

| <b>B11SM01</b> | <b>Beschadiging</b> | Score | | | 2 |

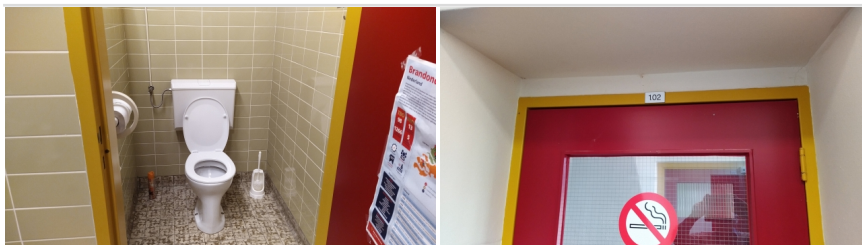
**Opmerkingen**    *Dekkend schilderwerk stalen binnendeur kozijnen*

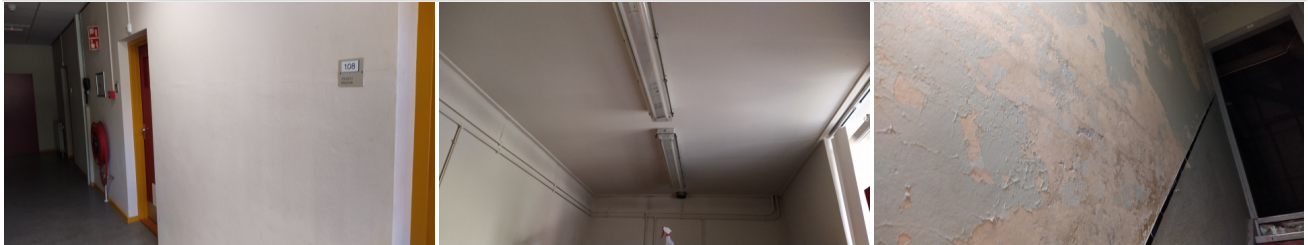
| <b>4620.500.00</b> | <b>Beschermlaag binnen steen/beton</b> | Waardestelling | <b>P</b> |

Opmerkingen *Schilderwerk wanden en plafonds*

| <b>B11EM05</b> | <b>Afbladderend</b> | Score | <b>3</b> |

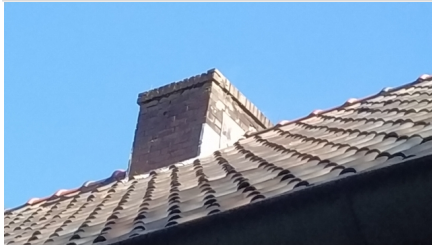
Opmerkingen *T.p.v. de gemetselde schoorsteen*

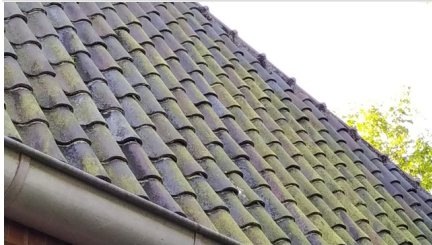
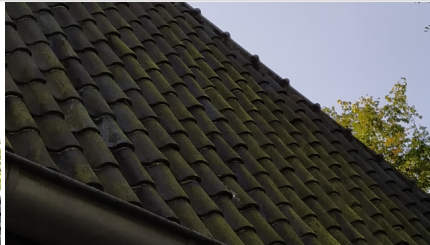
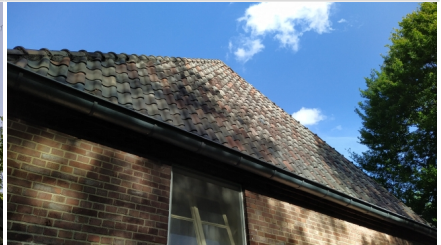
| <b>4712.120.00</b> | <b>Dakafwerking hellend keramiek</b> | | | Waardestelling | <b>P</b> |

| <b>B06GA01</b> | <b>Aangroei van mos of algen</b> | | | Score | <b>3</b> |

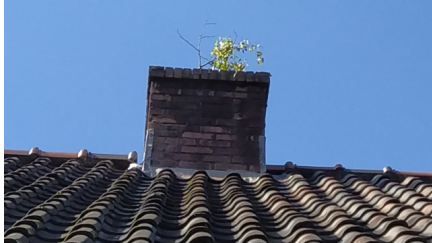
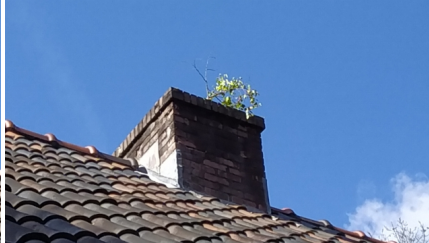
Opmerkingen 1 stuks gemetselde schoorsteen

| K02GO04 | Uitwendige vervuiling | | | Score | 4 |

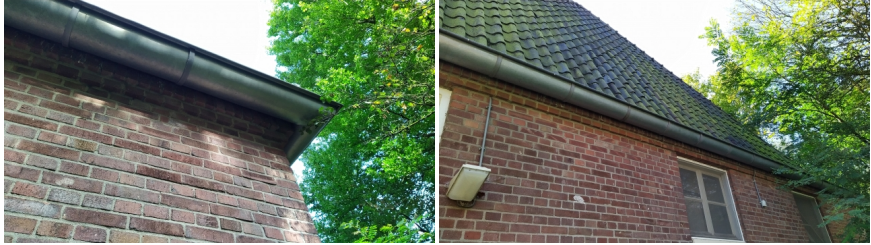
| Fabrikant | Type (materiaal) | Bouwlaag | Nadere locatie | Nadere specificatie |
|---|---|---|---|---|
| Opmerkingen | mastgoot<br><i>zinken mastgoot</i> | | | |

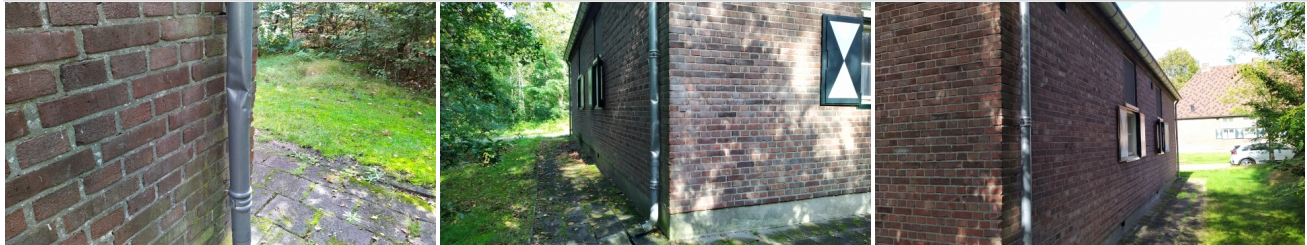
| <b>K07SC01</b> | <b>Beschadiging in de vorm van deuken</b> | | | Score | <b>3</b> |
