## Inspectierapport

**40B18-68 Legering**  
 Clement Van Maasdijklaan 5

17 augustus 2021  
 Rijks Vastgoed Bedrijf

| Projectomschrijving | <b>Monumentale Defensie Gebouwen 2021</b> |

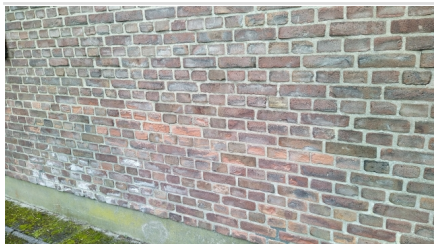
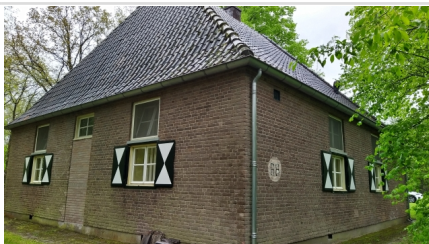
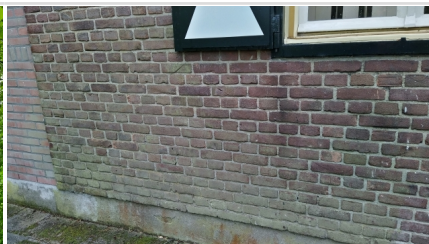
| Opmerkingen | dik 55 cm geen spouw | | | |
| <b>B02GA03</b> | <b>Vuil, aanslag, verkleuring</b> | | Score | <b>3</b> |

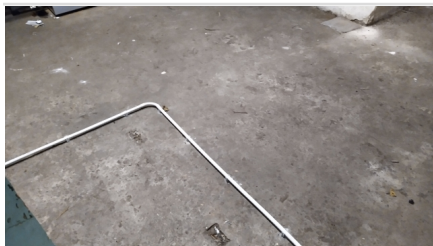
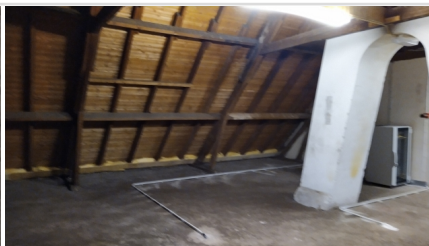
Opmerkingen *verdiepingsvloer*

| <b>B04SB01</b> | <b>Aantasting afwerklaag</b> | | | Score | 2 |

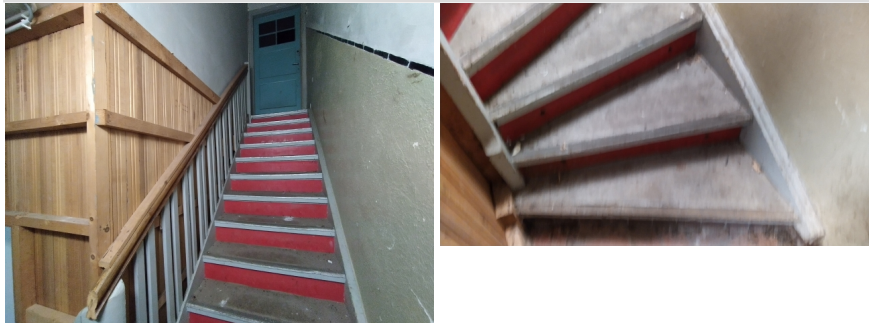
| 2410.010.00 Trap hout | | | Waardestelling | H |
|---|---|---|---|---|
| <b>B04SM02</b> | <b>Beschadiging</b> | | Score | <b>3</b> |

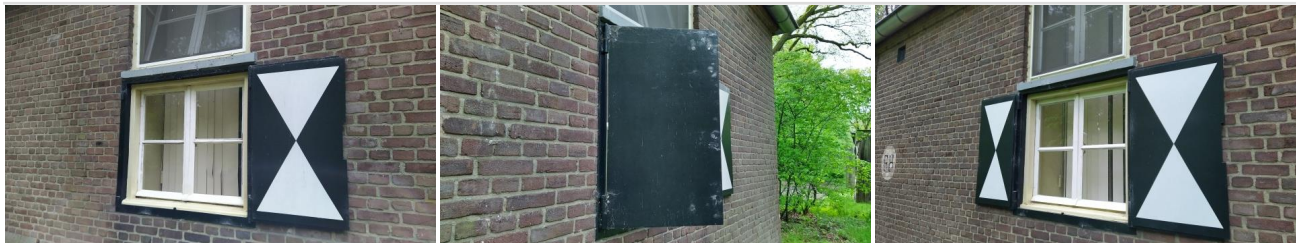
| B07GA02 | Vuil, aanslag, verkleuring | | | | Score | 2 |

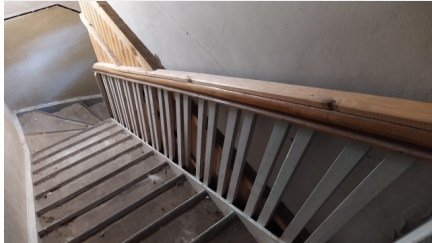
| B04SM02 | Beschadiging | | | Score | 2 |

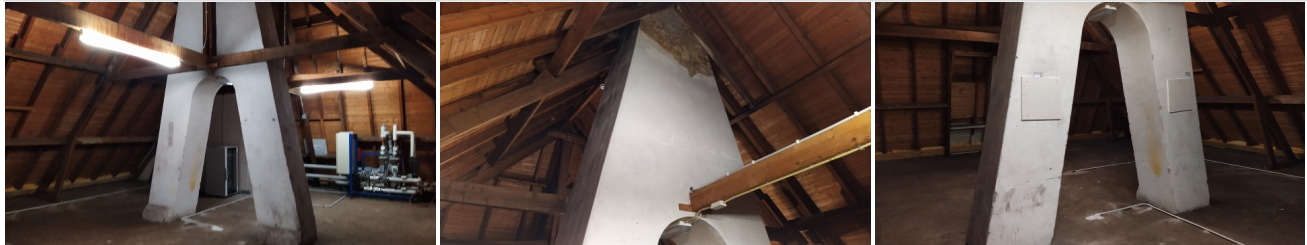
Opmerkingen 2 stuks gemetselde schoorsteenkanalen, niet meer in gebruik. Alle gaten zijn brandwerend dicht gemaakt.

| B05SM01 | Afbrokkelen of afboeren | Score | 2 |

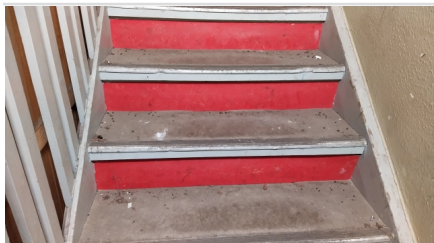
| <b>B09EB01</b> | <b>Losse naden</b> | | | Score | <b>3</b> |

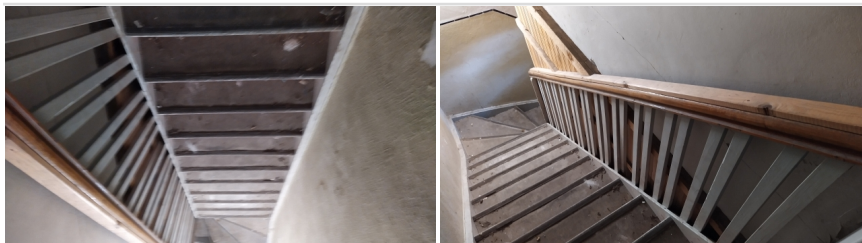
Opmerkingen *Dekkend schilderwerk trap balustrade / leuning*

| <b>B11SB07</b> | <b>Glansverlies</b> | | | Score | <b>3</b> |

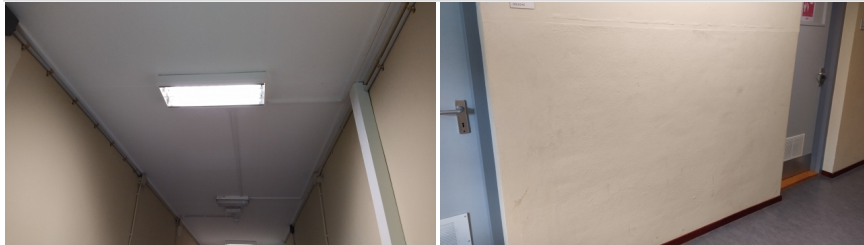
Opmerkingen *schilderwerk stucwerk wanden en plafonds*

| <b>B11GA05</b> | <b>Vuil, aanslag, verkleuring</b> | Score | | | <b>1</b> |

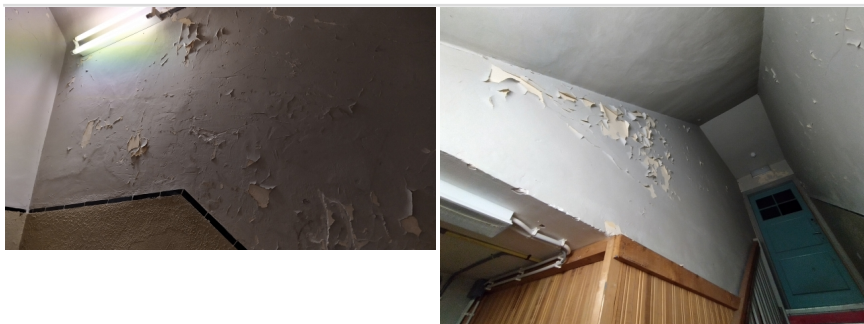
Opmerkingen    *Schilderwerk stucwerk wanden en plafonds trappenhal*

| <b>B11EM05</b> | <b>Afbladderen</b> | | | Score | <b>4</b> |

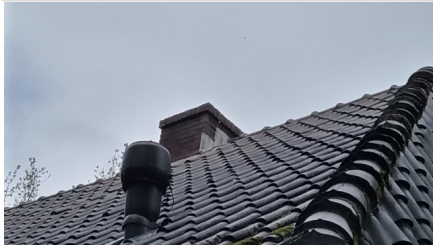
Opmerkingen 1 stuks dubbele gemetselde schoorsteen

| K01GO03 | Uitwendige vervuiling | | | | Score | 3 |

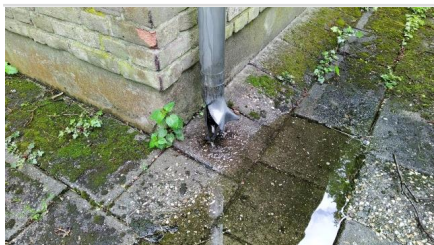
| <b>K07SC01</b> | <b>Beschadiging in de vorm van deuken</b> | | | Score | <b>2</b> |
