## Inspectierapport

**40B18-71 Legering**  
Clement Van Maasdijklaan 5

17 augustus 2021  
Rijks Vastgoed Bedrijf

| Projectomschrijving | <b>Monumentale Defensie Gebouwen 2021</b> |

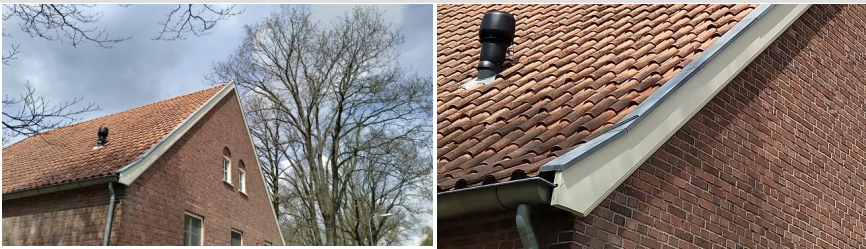
Opmerkingen *Dekkend geschilderd hout met zinken afdekkap*

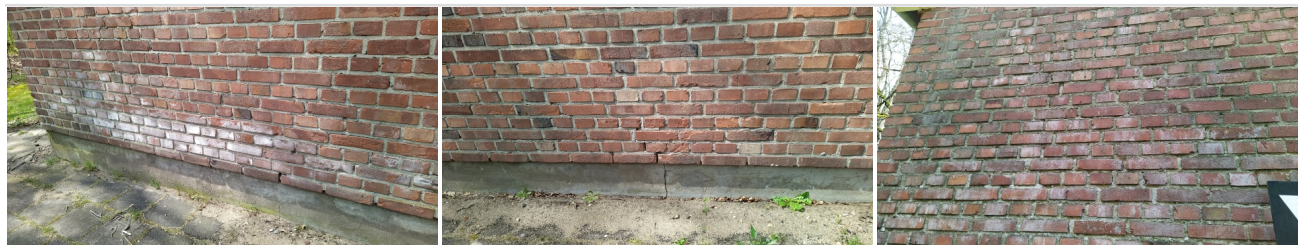
| 2120.030.00 | Buitenwand (C) metselwerk | Waardestelling | P |

| Fabrikant | Type (materiaal) | Bouwlaag | Nadere locatie | Nadere specificatie |
|---|---|---|---|---|
| | dik 55 cm geen spouw,<br>topgevels dik 22 cm | | | |

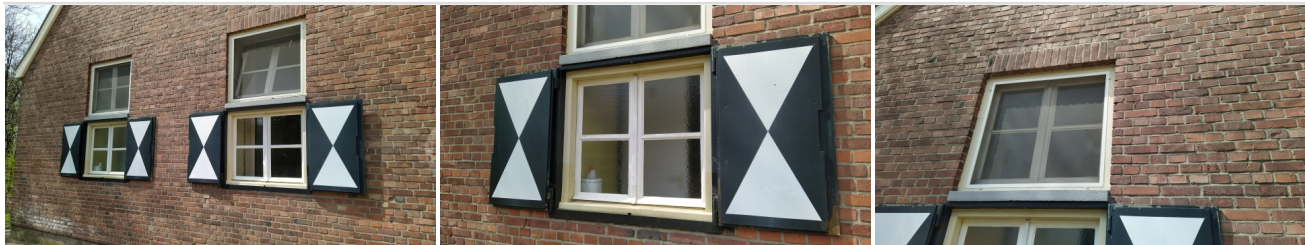
| 3120.010.00 Buitenwandopening gevuld met ramen hout | | | Waardestelling | H |

| Fabrikant | Type (materiaal) | Bouwlaag | Nadere locatie | Nadere specificatie |
|---|---|---|---|---|
| Opmerkingen | 8 stuks ramen begane grond | begane grond | | |

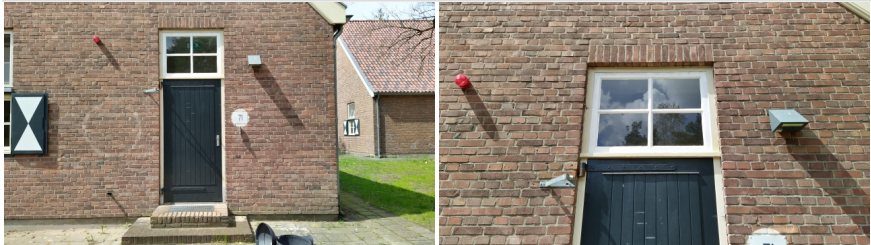
Opmerkingen    *Toegangsdeur met bovenlicht*

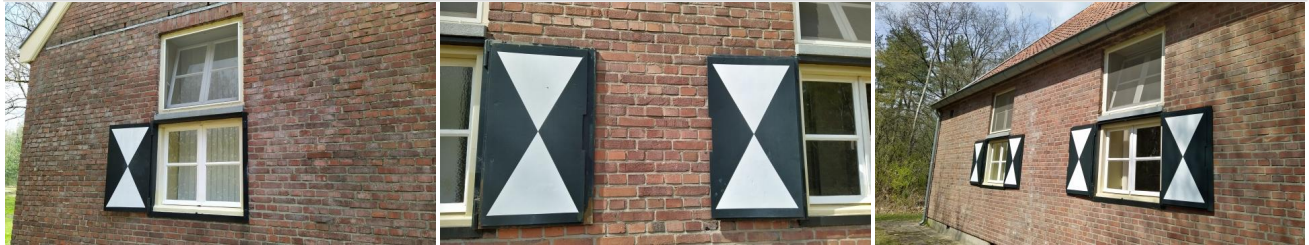
| 3141.590.00 | Buitenluik diverse | Waardestelling | H |

| Opmerkingen | Stalen venster luiken begane grond voor de ramen | | | |
| B07SC02 | Ontbrekende (onder)delen | | Score | 2 |

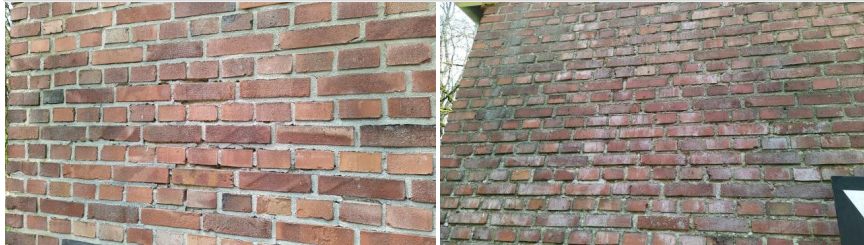
| <b>4111.122.00</b> | <b>Gevelafwerklaag voegwerk platvol</b> | | | Waardestelling | <b>P</b> |

| <b>B08SM04</b> | <b>Erosie, verwerking, verzanding van met name voegwerken</b> | | | Score | <b>4</b> |

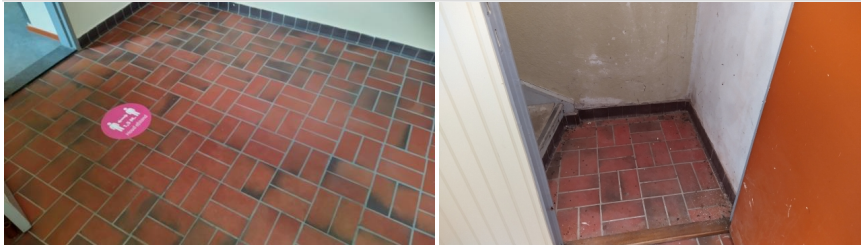
**4321.210.00**    **Vloerafwerklaag tegelwerk keramisch**    **Waardestelling**    **P**

Opmerkingen    *Vloertegels in de hal*

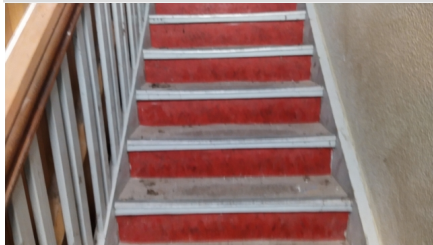
| <b>4410.170.00</b> | <b>Trapafwerking linoleum</b> | | | Waardestelling | <b>P</b> |

| <b>B09SM06</b> | <b>Losliggende afwerking</b> | | | Score | <b>4</b> |

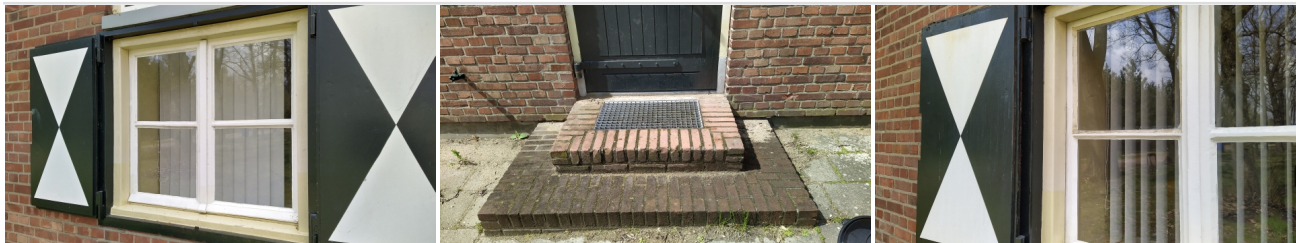
| Fabrikant | Type (materiaal)<br>dekkend | Bouwlaag | Nadere locatie | Nadere specificatie |
|---|---|---|---|---|
| Opmerkingen | <i>Dekkend schilderwerk ramen en deuren</i> | | | |

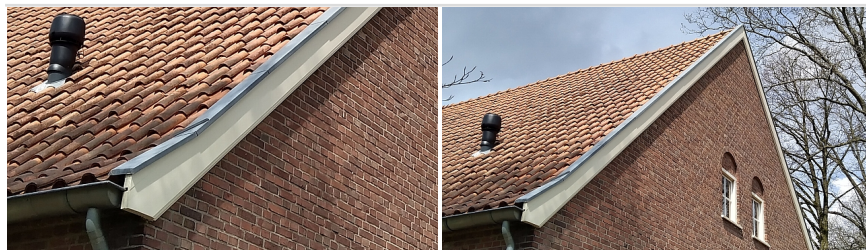
| Fabrikant | Type (materiaal)<br>dekkend | Bouwlaag | Nadere locatie<br>boeiboord topgevels | Nadere specificatie | |
|---|---|---|---|---|---|
| Opmerkingen | Dekkend schilderwerk boeiboord topgevels | | | | |

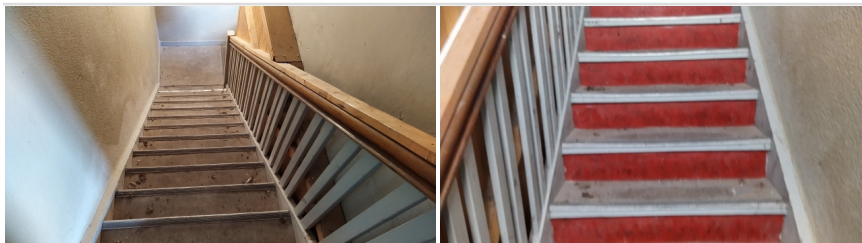
Opmerkingen    *Dekkend schilderwerk trap balustrade / leuning*

| <b>B11SB07</b> | <b>Glansverlies</b> | | | <b>Score</b> | <b>3</b> |

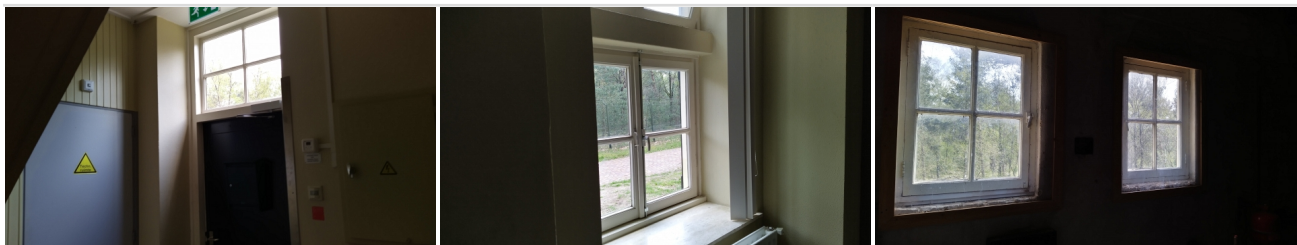
| Fabrikant | Type (materiaal)<br>dekkend | Bouwlaag | Nadere locatie<br>binnenzijde<br>buitenwandopeningen | Nadere specificatie |
|---|---|---|---|---|
| Opmerkingen | Dekkend schilderwerk binnenzijde buitenwandopeningen | | | |

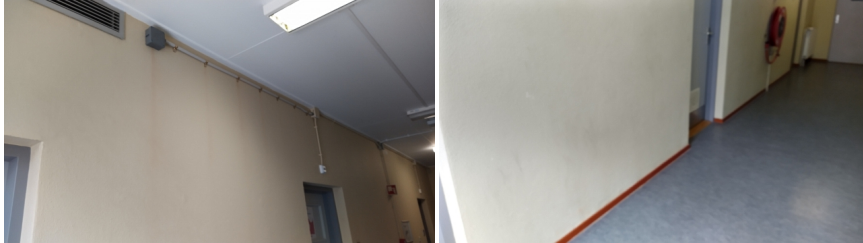
Opmerkingen *schilderwerk stucwerk en plafonds*

| <b>B11GA05</b> | <b>Vuil, aanslag, verkleuring</b> | Score | | | <b>1</b> |

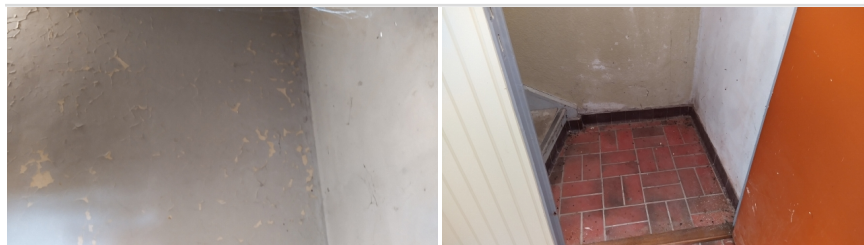
Opmerkingen *Schilderwerk wanden trappenhal*

| <b>B11EM05</b> | <b>Afbladderen</b> | | | Score | 5 |

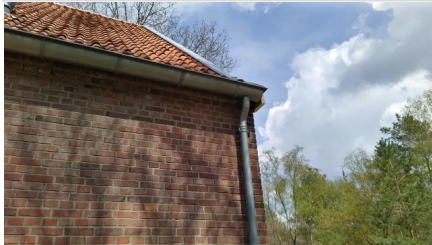
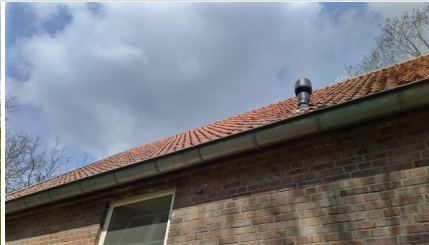
Opmerkingen    *Zinken mastgoot*
