## Inspectierapport

**40B18-72 Legering**  
Clement Van Maasdijklaan 5

18 augustus 2021  
Rijks Vastgoed Bedrijf

| Projectomschrijving | <b>Monumentale Defensie Gebouwen 2021</b> |

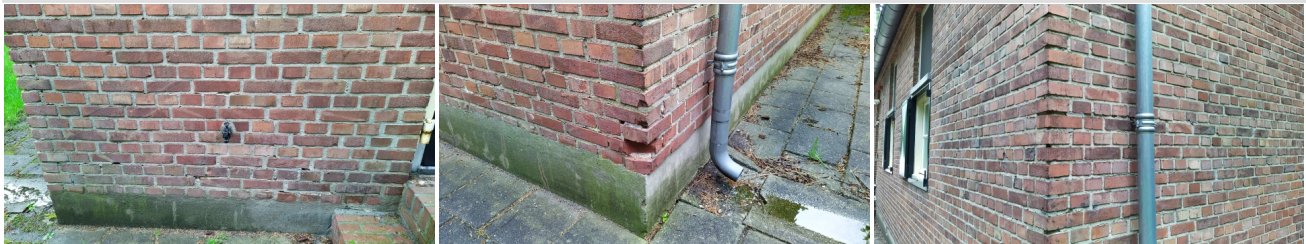
| Opmerkingen | dik 55 cm geen spouw | | | |
| <b>B02GA03</b> | <b>Vuil, aanslag, verkleuring</b> | | | Score <b>1</b> |

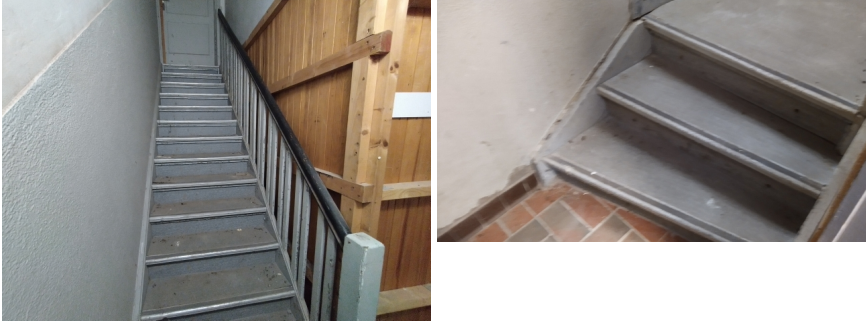
| 2410.010.00 Trap hout | | | | Waardestelling | H |
|---|---|---|---|---|---|
| <b>B04SM02</b> | <b>Beschadiging</b> | | | Score | 2 |

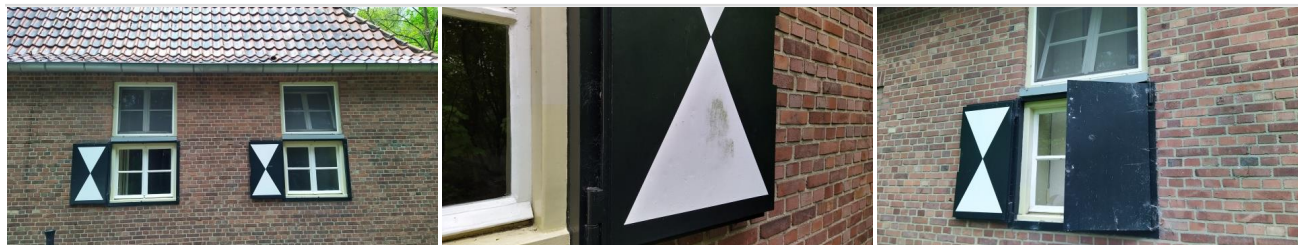
| Opmerkingen | Stalen venster luiken begane grond voor de ramen | | | |
| <b>B07GA02</b> | <b>Vuil, aanslag, verkleuring</b> | | | Score <b>2</b> |

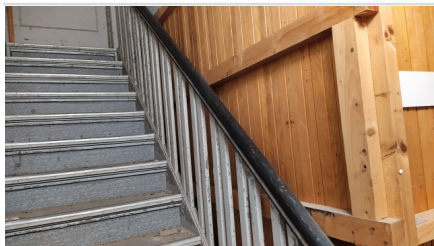
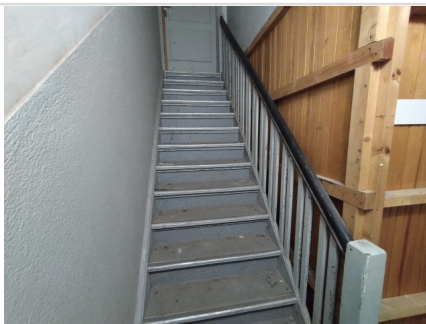
| B04GA03 | Vuil, aanslag, verkleuring | | | | Score | 4 |

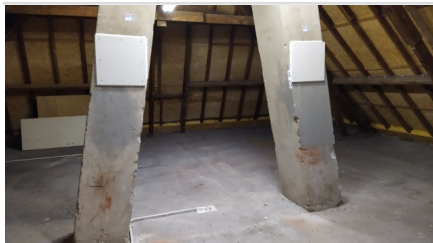
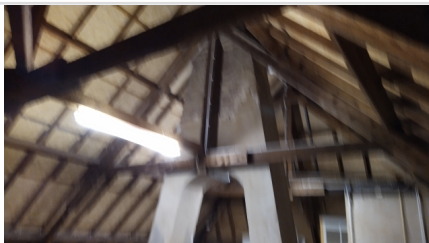
Opmerkingen 2 stuks gemetselde schoorsteenkanalen, niet meer in gebruik. Alle gaten zijn brandwerend dicht gemaakt.

| B05SM01 | Afbrokkelen of afboeren | | | | Score | 2 |

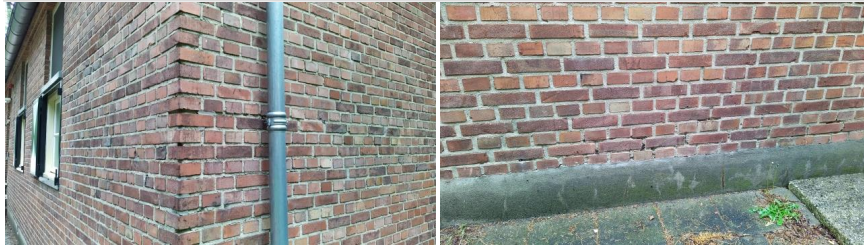
| <b>B08SM04</b> | <b>Erosie, verwerking, verzanding van met name voegwerken</b> | | | Score | <b>2</b> |

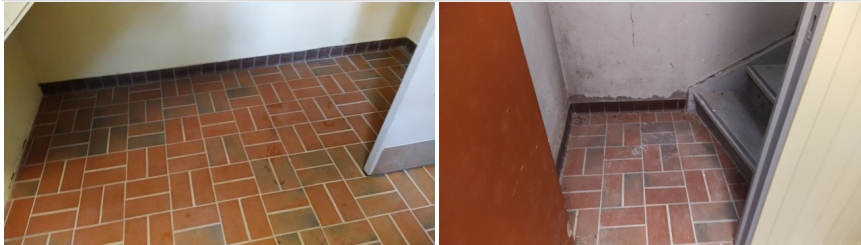
Opmerkingen *Vloertegels in de hal*

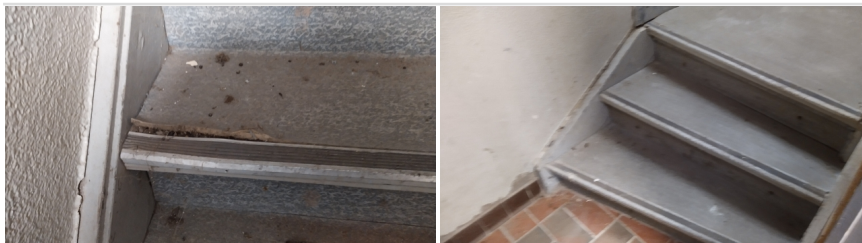
**4410.170.00 Trapafwerking linoleum** Waardestelling **P**

| <b>B09EB01</b> | <b>Losse naden</b> | | | Score | <b>3</b> |

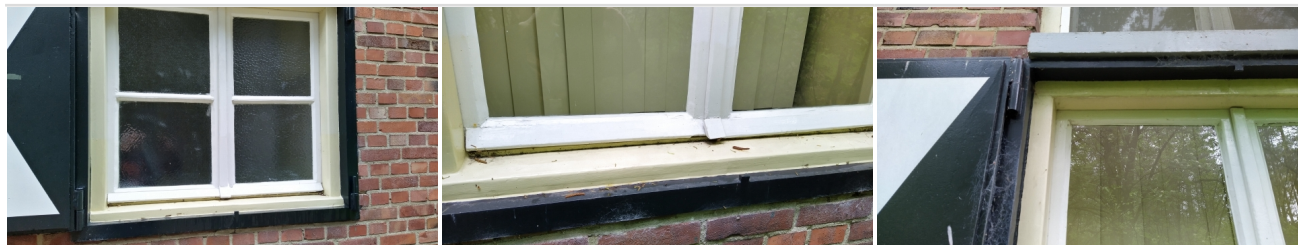
| Fabrikant | Type (materiaal)<br>dekkend | Bouwlaag | Nadere locatie<br>ramen en deuren | Nadere specificatie |
|---|---|---|---|---|
| Opmerkingen | Dekkend schilderwerk ramen en deuren | | | |

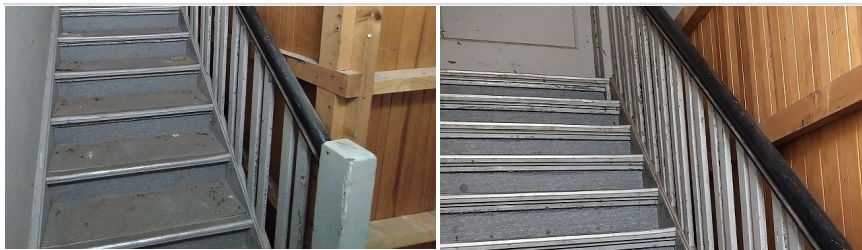
Opmerkingen *Dekkend schilderwerk trap balustrade / leuning*

| <b>B11EM05</b> | <b>Afbladderen</b> | | | Score | <b>5</b> |

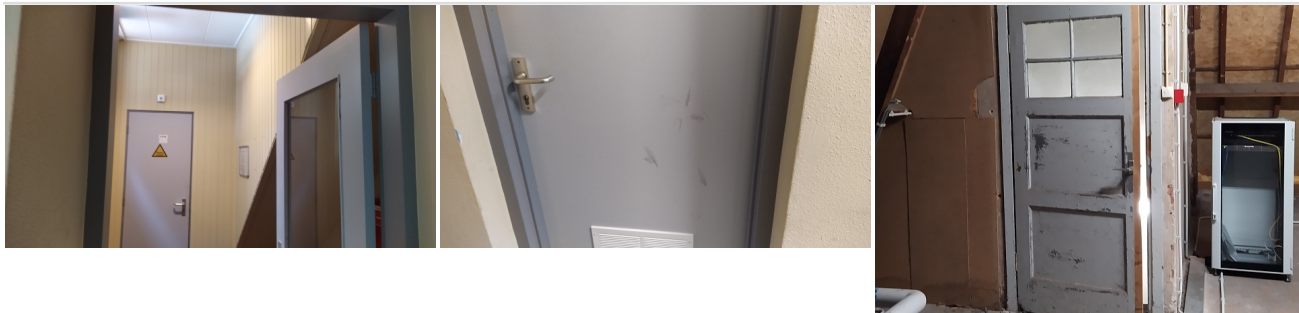
| Fabrikant | Type (materiaal)<br>dekkend | Bouwlaag | Nadere locatie<br>binnendeuren +<br>schrootjes | Nadere specificatie |
|---|---|---|---|---|
| Opmerkingen | dekkend schilderwerk binnendeuren + schrootjes | | | |

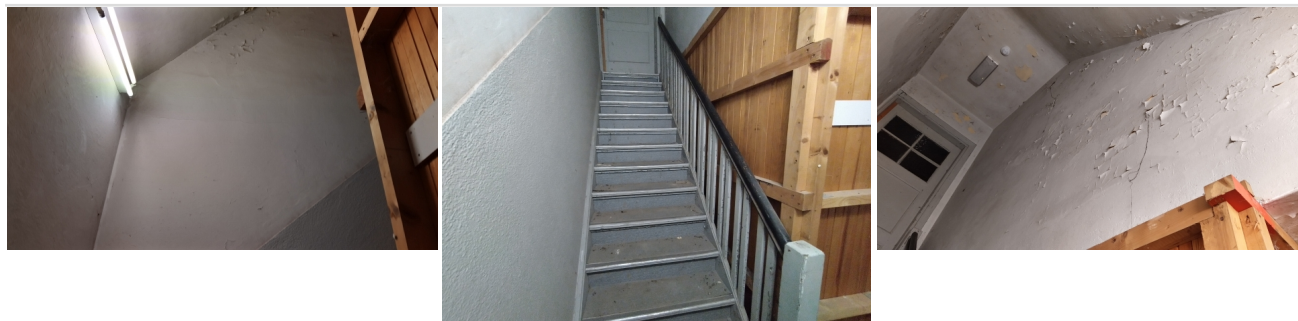
Opmerkingen *Schilderwerk stucwerk wanden en plafonds trappenhal*

| <b>B11EM05</b> | <b>Afbladderen</b> | | | Score | <b>3</b> |

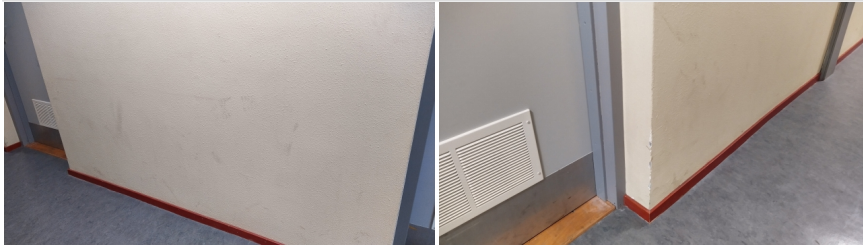
Opmerkingen *schilderwerk stucwerk wanden en plafonds*

| <b>B11GA05</b> | <b>Vuil, aanslag, verkleuring</b> | | | Score | <b>1</b> |

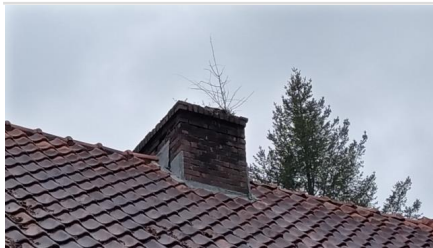
Opmerkingen      *t.p.v. schoorsteen*

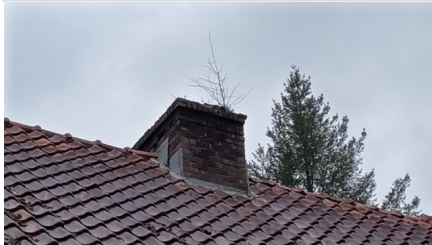
| K01GO03 | Uitwendige vervuiling | | | | Score | 4 |

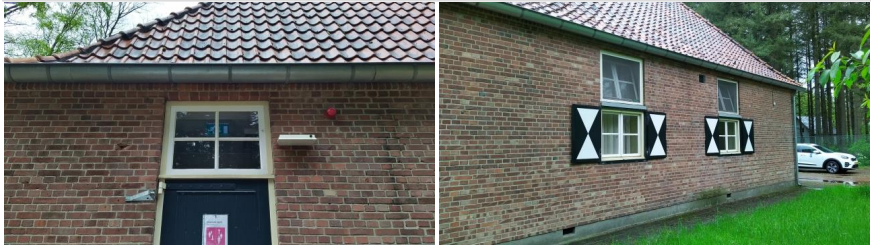
Opmerkingen Zinken mastgoot

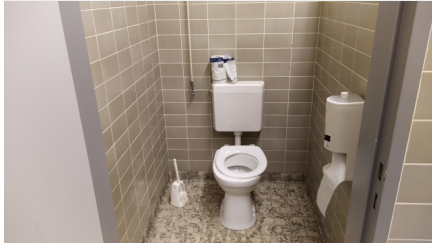
| K18GB01 | | Loszittend onderdeel | | | Score | 1 |
