## Inspectierapport

**40B18-74 Legering**  
 Clement Van Maasdijklaan 5

18 augustus 2021  
 Rijks Vastgoed Bedrijf

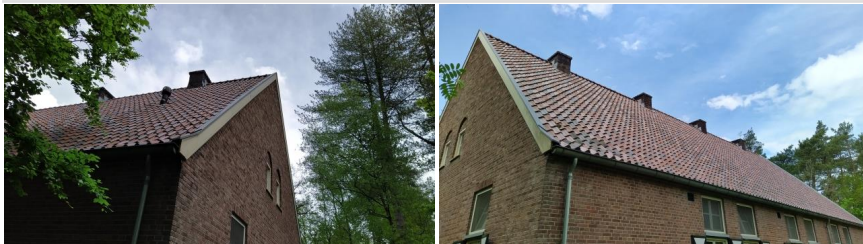
Opmerkingen *Houten boeiboorden kopgevels*

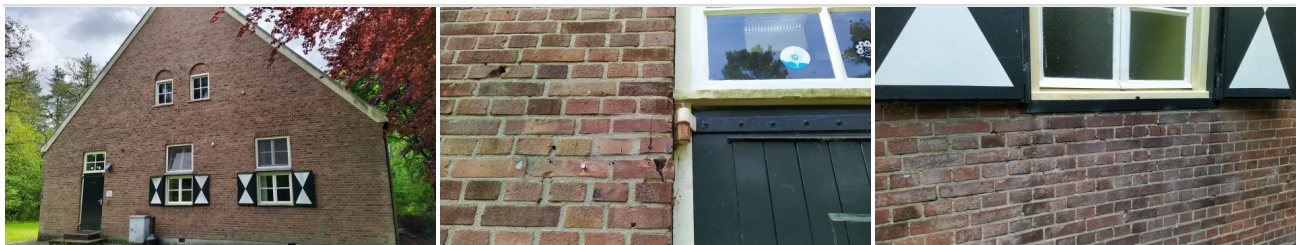
**2120.030.00 Buitenwand (C) metselwerk** Waardestelling **P**

Opmerkingen *dik 55 cm geen spouw, top gevels steens metselwerk dik 22 cm.*

| <b>B02GA03</b> | <b>Vuil, aanslag, verkleuring</b> | | | Score | <b>2</b> |

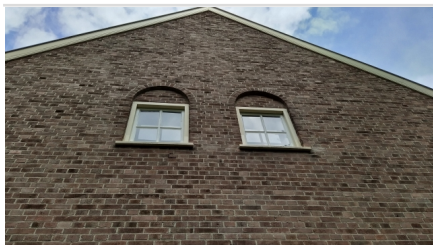
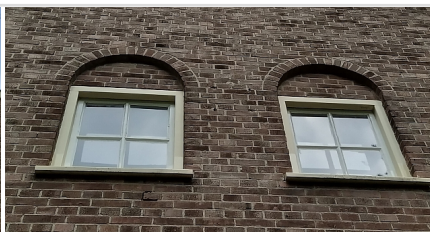
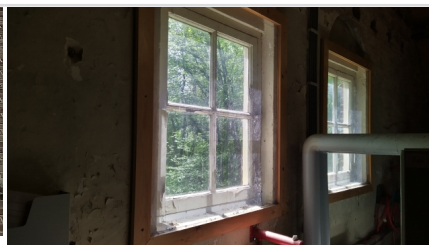
Opmerkingen 4 stuks ramen op de zolderverdieping

| B07GA02 | | Vuil, aanslag, verkleuring | | | Score | 2 |

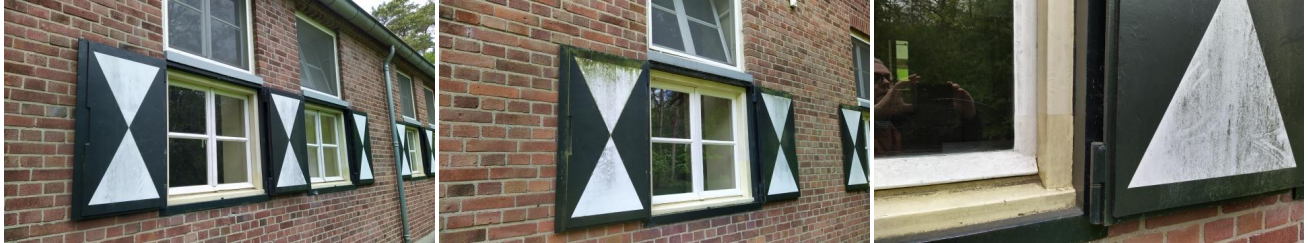
| Opmerkingen | Stalen venster luiken begane grond voor de ramen | | | |
| <b>B07GA02</b> | <b>Vuil, aanslag, verkleuring</b> | | Score | <b>3</b> |

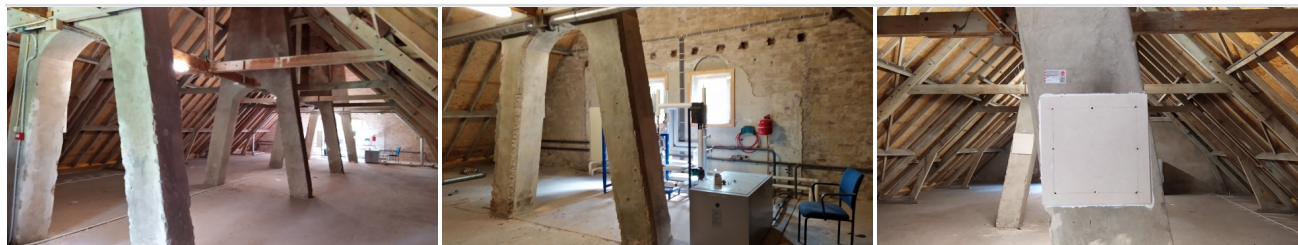
| Opmerkingen | 8 stuks gemetselde schoorsteenkanalen, niet meer in gebruik. Alle gaten zijn brandwerend dicht gemaakt. | | | |
| <b>B05SM01</b> | <b>Afbrokkelen of afboeren</b> | | | Score <b>2</b> |

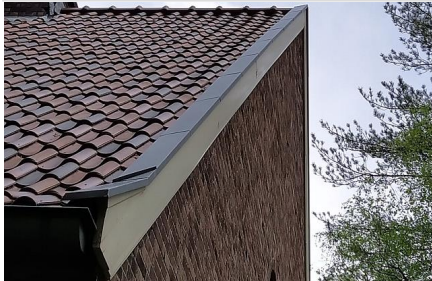
Opmerkingen      *Zinken muurafdekking kopgevels*

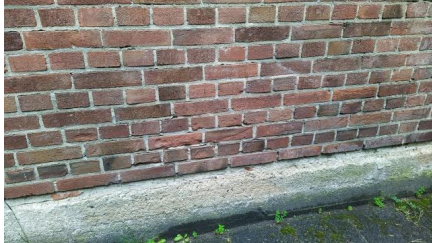
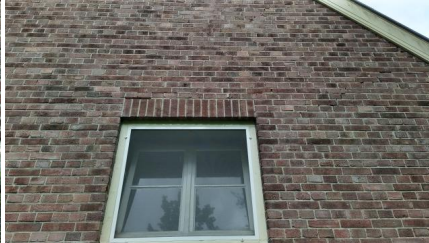
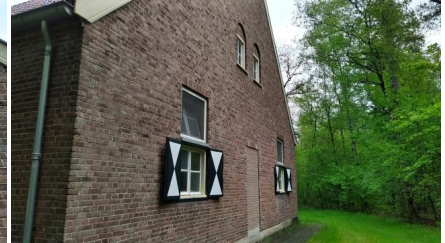
| <b>4111.122.00</b> | <b>Gevelafwerklaag voegwerk platvol</b> | <b>Waardestelling</b> | <b>P</b> |

| <b>B08SM04</b> | <b>Erosie, verwerking, verzanding van met name voegwerken</b> | <b>Score</b> | <b>2</b> |

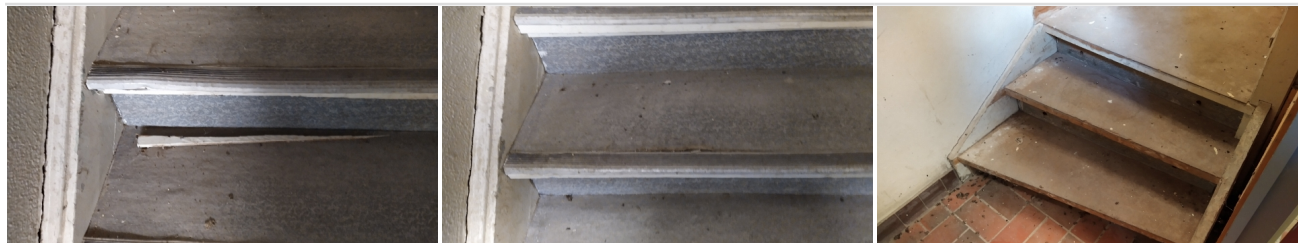
**4410.170.00 Trapafwerking linoleum** Waardestelling **P**

| <b>B09EB01</b> | <b>Losse naden</b> | | | Score | <b>3</b> |

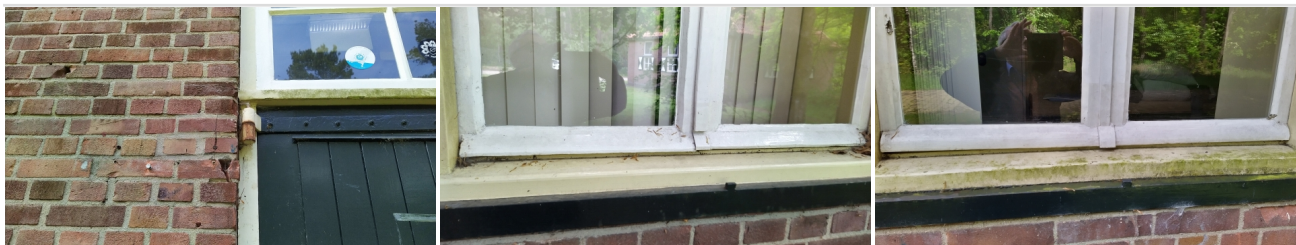
| Fabrikant | Type (materiaal)<br>dekkend | Bouwlaag | Nadere locatie<br>ramen en deuren | Nadere specificatie |
|---|---|---|---|---|
| Opmerkingen | <i>Dekkend schilderwerk ramen en deuren</i> | | | |

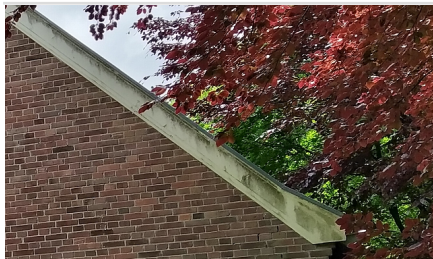
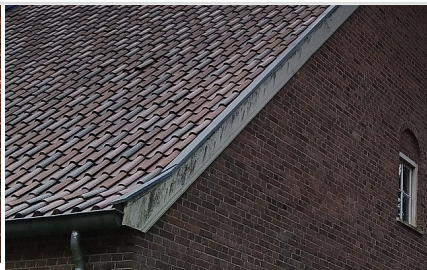
Opmerkingen    *Dekkend schilderwerk boeiboorden*

| <b>B11GA05</b> | <b>Vuil, aanslag, verkleuring</b> | | | Score | <b>3</b> |

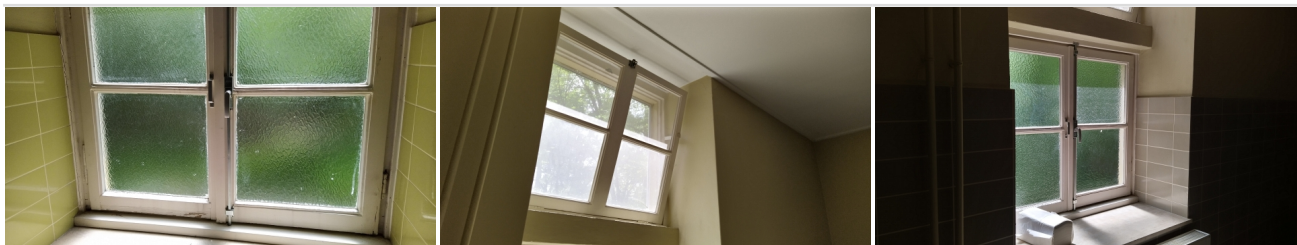
| Fabrikant | Type (materiaal)<br>dekkend | Bouwlaag | Nadere locatie<br>binnenzijde<br>buitenwandopeningen | Nadere specificatie |
|---|---|---|---|---|
| Opmerkingen | Dekkend schilderwerk binnenzijde buitenwandopeningen | | | |

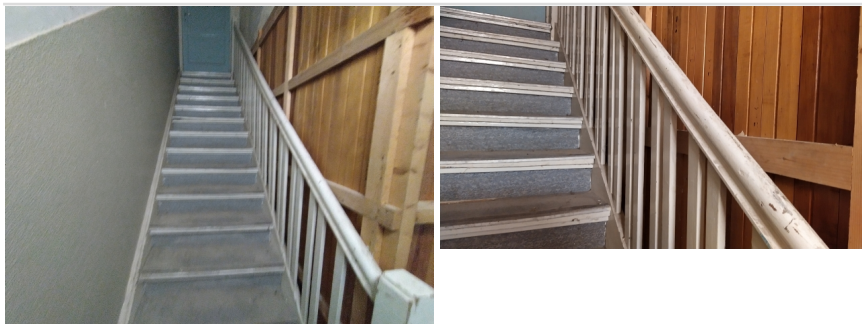
Opmerkingen *Dekkend schilderwerk trap balustrade / leuning*

| <b>B11EM05</b> | <b>Afbladder</b> | | | Score | <b>3</b> |

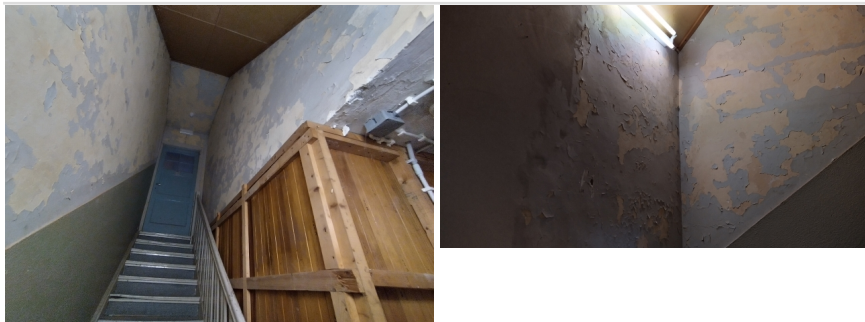
Opmerkingen *Schilderwerk stucwerk wanden en plafonds trappenhal*

| <b>B11EM05</b> | <b>Afbladderen</b> | | | Score | <b>5</b> |

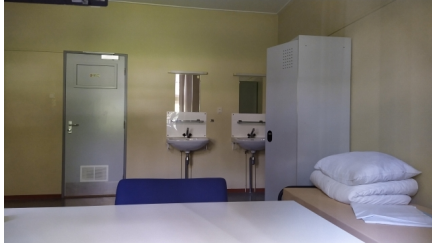
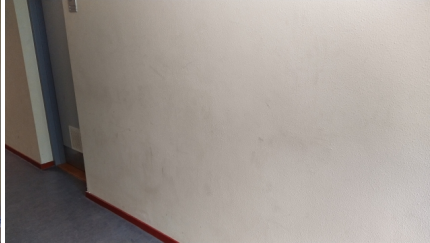
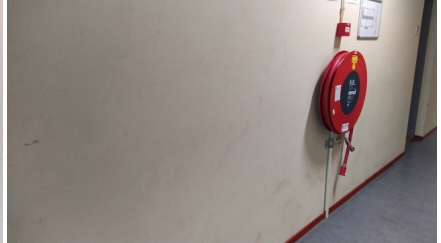
Opmerkingen *schilderwerk stucwerk wanden en plafonds*

| <b>B11GA05</b> | <b>Vuil, aanslag, verkleuring</b> | Score | | | <b>1</b> |

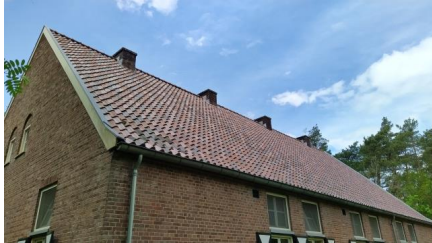
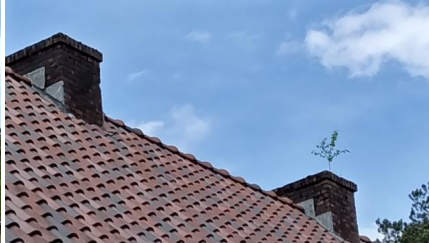
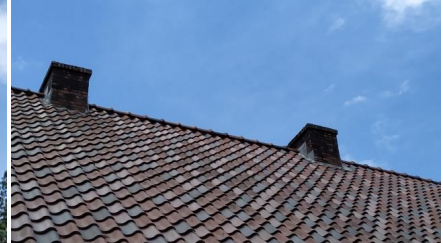
Opmerkingen T.p.v. van de 4 stuks schoorstenen.

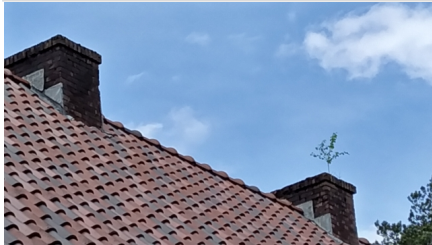
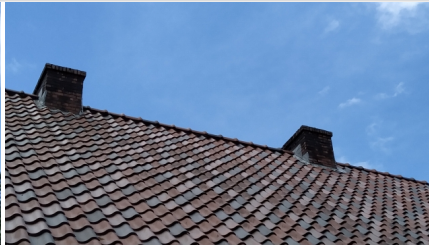
| K01GO03 | Uitwendige vervuiling | | | | Score | 3 |

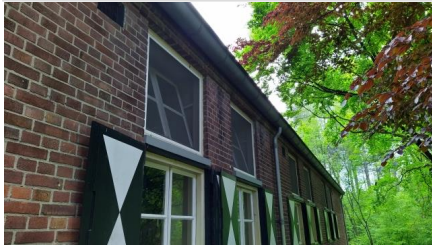
Opmerkingen      *Zinken mastgoot*

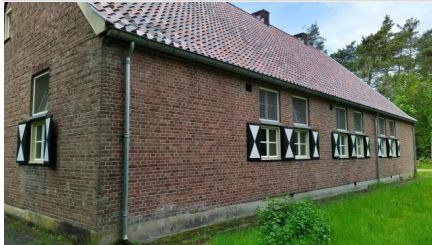
| <b>5212.630.00</b> | <b>Hemelwaterafvoer zink</b> | | | | Waardestelling | <b>P</b> |

| <b>K07SC01</b> | <b>Beschadiging in de vorm van deuken</b> | | | | Score | <b>2</b> |
