## Inspectierapport

**40B18-E5 Opslag**  
Clement van Maasdijklaan 5

20 augustus 2021  
Rijks Vastgoed Bedrijf

| Projectomschrijving | <b>Monumentale Defensie Gebouwen 2021</b> |

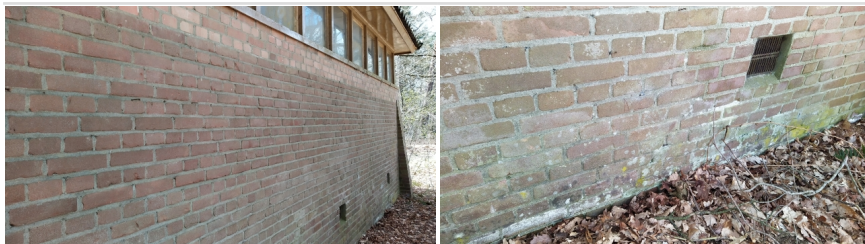
| 2120.030.00 Buitenwand (C) metselwerk | | | Waardestelling | P |

| Fabrikant | Type (materiaal) | Bouwlaag | Nadere locatie | Nadere specificatie |
|---|---|---|---|---|
| | steens gemetselde muren<br>dik 22 cm. | | | |
| Opmerkingen | steens gemetselde muren dik 22 cm met op de hoeken van het gebouw steunberen voor de stabiliteit | | | |

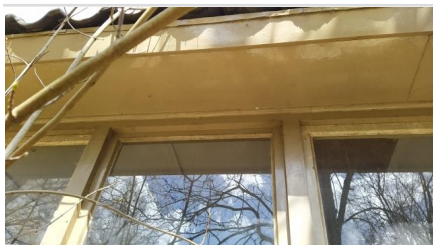
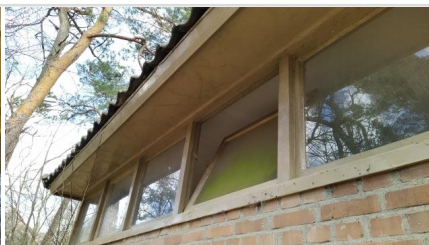
2704.111.00 Dakoverstek hout (monument) Waardestelling P

Opmerkingen Dakoverstek aangepast in het jaar 1960.

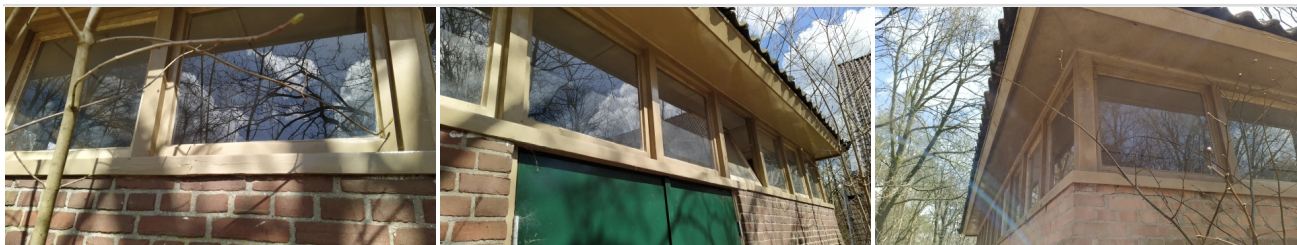
**3120.010.00 Buitenwandopening gevuld met ramen hout** Waardestelling **P**

| Fabrikant | Type (materiaal) | Bouwlaag | Nadere locatie | Nadere specificatie |
|---|---|---|---|---|
| Opmerkingen | Ramen voorzien van enkel glas. | | | |
| <b>B07EM05</b> | <b>Houtrot</b> | | | Score <b>2</b> |
| Ernstig | Hoog (eindstadium) | Incidenteel (1%) | 4 Vervolgschade | Matig effect |
| <b>B07GA01</b> | <b>Aangroei van mos of algen</b> | | | Score <b>1</b> |
| <b>B07GA02</b> | <b>Vuil, aanslag, verkleuring</b> | | | Score <b>4</b> |
| Gering | Hoog (eindstadium) | Algemeen (70% - 100%) | 6 Cosmetisch | Gering effect |

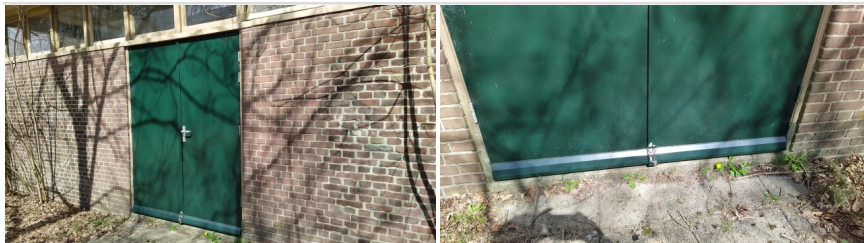
**3130.010.00 Buitenwandopening gevuld met deuren hout** Waardestelling **P**

Opmerkingen *Dubbele houten deur, bouwjaar naar schatting jaar 2010.*

**B07SB01 Hang- en sluitwerk manco** Score **3**

| Serius | Hoog (eindstadium) | Regelmatig (10% - 29%) | 3 Bedrijfsvoering | Matig effect |
| Opmerkingen | <i>Deurslot was niet open te krijgen.</i> | | | |

**B07SM02 Beschadiging** Score **1**

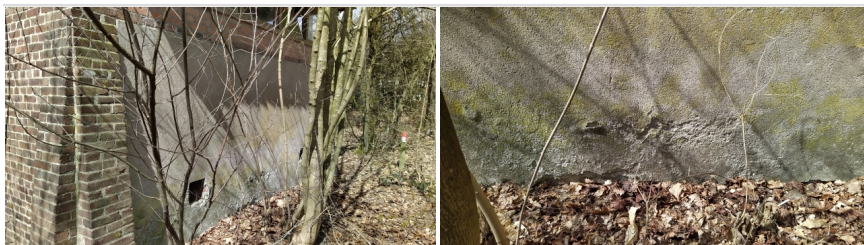
**4110.230.00 Buitenwandafwerking stucwerk** Waardestelling **P**

| Fabrikant | Type (materiaal) | Bouwlaag | Nadere locatie | Nadere specificatie | |
|---|---|---|---|---|---|
| Opmerkingen | Cement Pleisterlaag | | | | |
| <b>B08EM07</b> | <b>Onthechting van ondergrond</b> | | | Score | <b>3</b> |
| Ernstig | Hoog (eindstadium) | Plaatselijk (2% - 9%) | 5 Overig ISH | Gering effect | |
| <b>B08GA01</b> | <b>Aangroei van mos of algen</b> | | | Score | <b>1</b> |
| <b>B08GA03</b> | <b>Vuil, aanslag, verkleuring</b> | | | Score | <b>3</b> |
| <b>B08SM01</b> | <b>Afbrokkelen of afboeren</b> | | | Score | <b>2</b> |
| Serieus | Hoog (eindstadium) | Plaatselijk (2% - 9%) | 5 Overig ISH | Gering effect | |

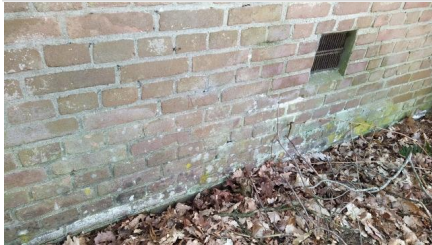
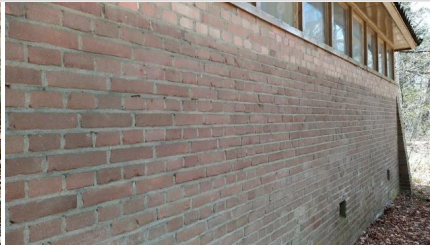
| <b>4111.122.00</b> | <b>Gevelafwerklaag voegwerk platvol</b> | | | Waardestelling | <b>P</b> |

| <b>B08SM04</b> | <b>Erosie, verwerking, verzanding van met name voegwerken</b> | | | Score | <b>2</b> |

| Serius | Midden (gevorderd stadium) | Regelmatig (10% - 29%) | 5 Overig ISH | Gering effect |

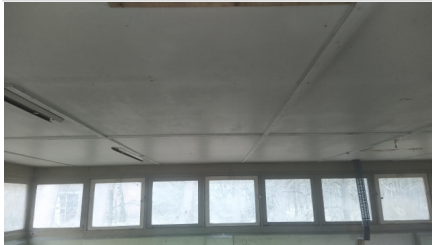
| <b>4520.010.00</b> | <b>Niet verlaagd plafond hout</b> | | | Waardestelling | <b>I</b> |

| <b>B10SB01</b> | <b>Niet vlak of golvende uitvoering</b> | | | Score | <b>1</b> |

| Serius | Laag (beginstadium) | Regelmatig (10% - 29%) | 5 Overig ISH | Gering effect |

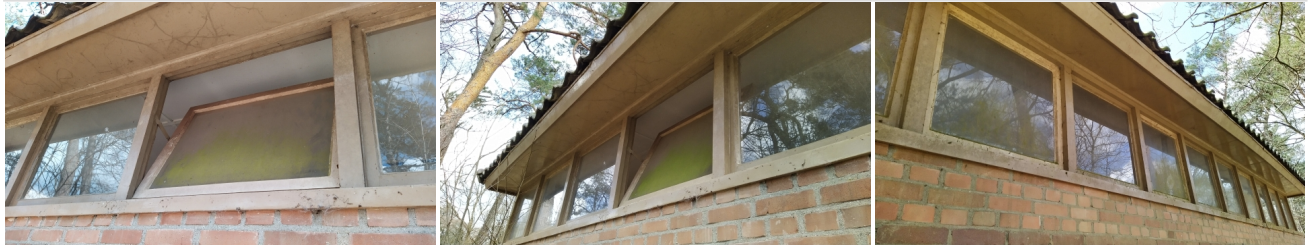
| 4610.300.00 | Bescherm laag buiten op hout | Waardestelling | P |

| Fabrikant | Type (materiaal)<br>dekkend | Bouwlaag<br>gevels | Nadere locatie<br>ramen en deuren | Nadere specificatie |
|---|---|---|---|---|
| Opmerkingen | Dekkend schilderwerk ramen en deuren | | | |
| <b>B11SB07</b> | <b>Glansverlies</b> | | | Score <b>4</b> |
| Serieus | Midden (gevorderd stadium) | Algemeen (70% - 100%) | 6 Cosmetisch | Matig effect |

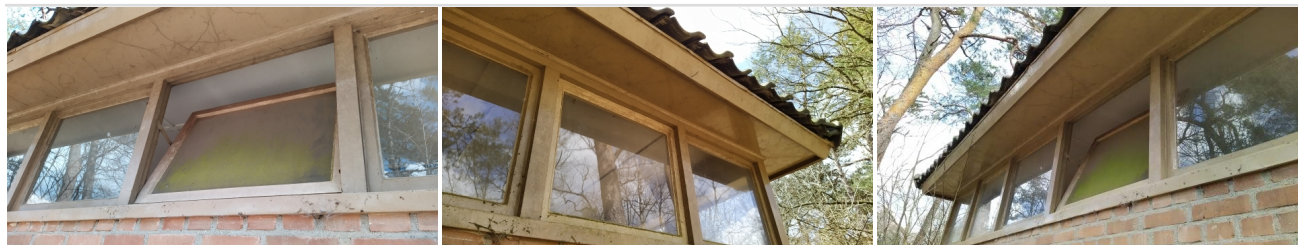
**4610.300.00 Bescherm laag buiten op hout** Waardestelling **P**

| Fabrikant | Type (materiaal)<br>dekkend | Bouwlaag<br>dak | Nadere locatie<br>overstek | Nadere specificatie |
|---|---|---|---|---|
| Opmerkingen | Dekkend schilderwerk dak overstek | | | |
| <b>B11GA05</b> | <b>Vuil, aanslag, verkleuring</b> | | | Score <b>3</b> |
| Gering | Hoog (eindstadium) | Aanzienlijk (30% - 69%) | 6 Cosmetisch | Gering effect |
| <b>B11SB07</b> | <b>Glansverlies</b> | | | Score <b>3</b> |
| Serieus | Midden (gevorderd stadium) | Aanzienlijk (30% - 69%) | 6 Cosmetisch | Matig effect |

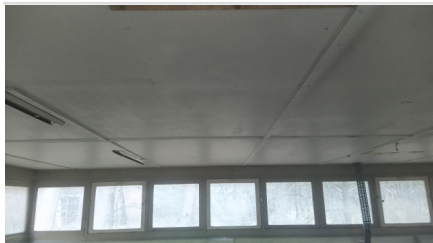
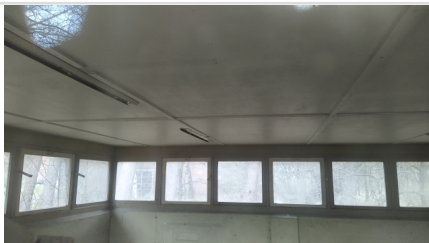
| <b>4620.300.00</b> | <b>Bescherm laag binnen op hout</b> | | | Waardestelling | <b>P</b> |

Opmerkingen *schilderwerk houten plafond*

| <b>B11SB07</b> | <b>Glansverlies</b> | | | Score | <b>3</b> |
| Serieus | Laag (beginstadium) | Algemeen (70% - 100%) | 6 Cosmetisch | Gering effect | |

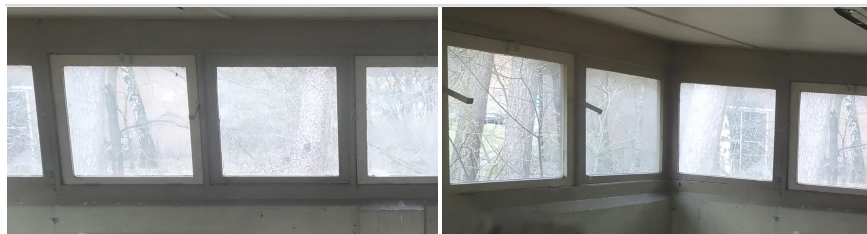
4620.300.00 **Bescherm laag binnen op hout** Waardestelling **P**

| Fabrikant | Type (materiaal) | Bouwlaag | Nadere locatie | Nadere specificatie |
|---|---|---|---|---|
| Opmerkingen | Dekkend schilderwerk binnenzijde buitenwandopeningen. | | | |
| <b>B11SB07</b> | <b>Glansverlies</b> | | | Score <b>4</b> |
| Serius | Midden (gevorderd stadium) | Algemeen (70% - 100%) | 6 Cosmetisch | Matig effect |

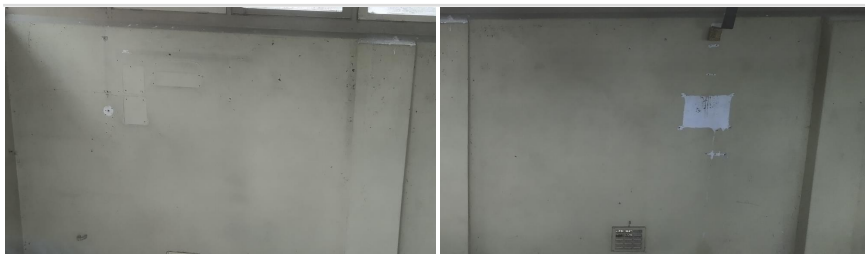
| 4620.500.00 | Beschermlaag binnen steen/beton | Waardestelling | P |

Opmerkingen *Schilderwerk muren*

| <b>B11GA05</b> | <b>Vuil, aanslag, verkleuring</b> | Score | | | <b>3</b> |
| Gering | Midden (gevorderd stadium) | Algemeen (70% - 100%) | 6 Cosmetisch | Gering effect | |

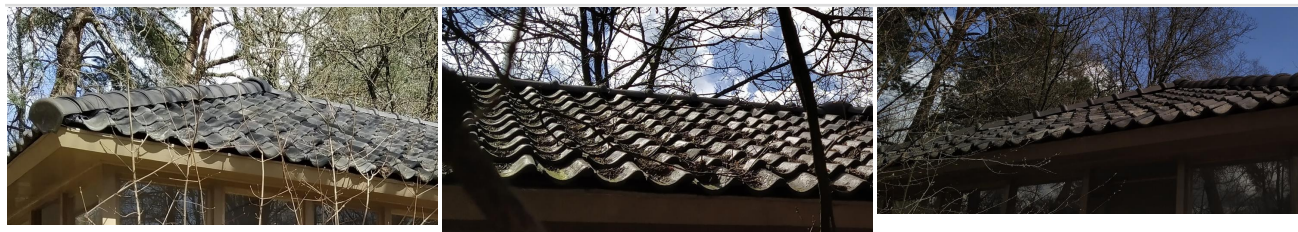
**4712.120.00 Dakafwerking hellend keramiek**

| Fabrikant | Type (materiaal) | Bouwlaag | Nadere locatie | Nadere specificatie |
|---|---|---|---|---|
| Opmerkingen | OVH-pannen | | | |
| <b>B06GA02</b> | <b>Vuil, aanslag, verkleuring</b> | | | Score <b>3</b> |
| Gering | Hoog (eindstadium) | Aanzienlijk (30% - 69%) | 5 Overig ISH | Gering effect |
