## Inspectierapport

**40B18-E8 Opslag**  
Clement van Maasdijklaan 5

20 augustus 2021  
Rijks Vastgoed Bedrijf

| Projectomschrijving | <b>Monumentale Defensie Gebouwen 2021</b> |

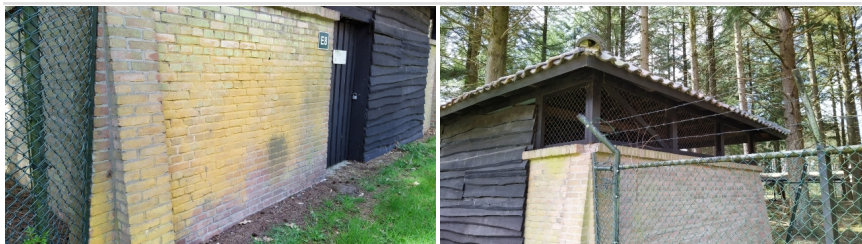
| 2120.030.00 | Buitenwand (C) metselwerk | Waardestelling | P |

| Fabrikant | Type (materiaal) | Bouwlaag | Nadere locatie | Nadere specificatie |
|---|---|---|---|---|
| | steens gemetselde muren<br>dik 22 cm. | | | |
| Opmerkingen | steens gemetselde muren dik 22 cm met op de hoeken van het gebouw steunberen voor de stabiliteit | | | |
| <b>B02GA03</b> | <b>Vuil, aanslag, verkleuring</b> | | | Score <b>3</b> |
| Gering | Hoog (eindstadium) | Aanzienlijk (30% - 69%) | 6 Cosmetisch | Gering effect |

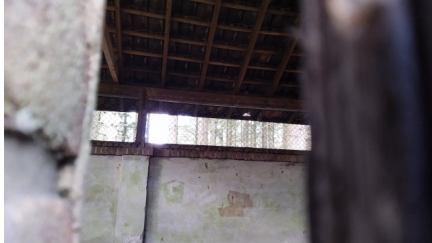
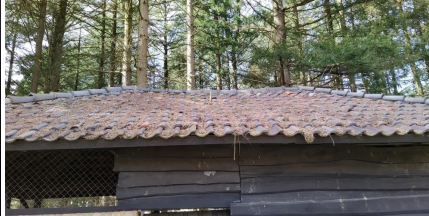
| 2720.010.00 | Dak (C) hout | Waardestelling | P |

| B05SC02 | Doorbuiging | | | | Score | 4 |
| Serieus | Midden (gevorderd stadium) | Algemeen (70% - 100%) | 5 Overig ISH | Matig effect | | |

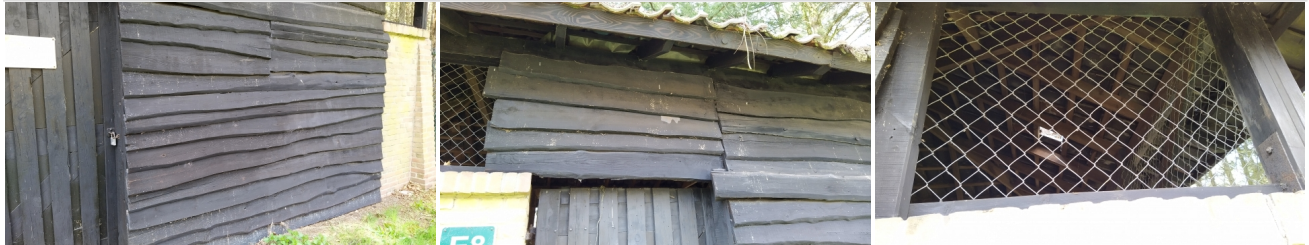
| 4110.010.00 | Buitenwandafwerking hout | Waardestelling | P |

| Fabrikant | Type (materiaal) | Bouwlaag | Nadere locatie | Nadere specificatie |
|---|---|---|---|---|
| Opmerkingen | Houten delen | | | |
| | Houten gepotdekselde delen | | | |

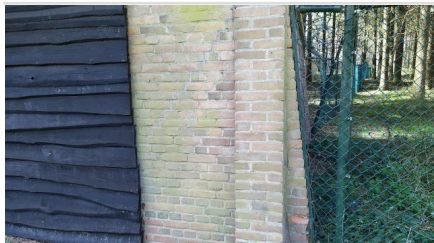
| <b>4111.122.00</b> | <b>Gevelafwerklaag voegwerk platvol</b> | | | Waardestelling | <b>P</b> |

| <b>B08SM04</b> | <b>Erosie, verwerking, verzanding van met name voegwerken</b> | | | Score | <b>2</b> |

| Serius | Midden (gevorderd stadium) | Regelmatig (10% - 29%) | 5 Overig ISH | Gering effect |

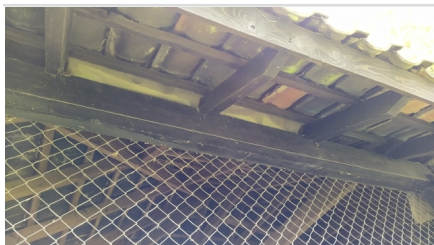
| <b>4610.300.00</b> | <b>Bescherm laag buiten op hout</b> | | | Waardestelling | <b>P</b> |

Opmerkingen *Beits of carboleum-achtig*

| <b>B11GA01</b> | <b>Aangroei van mos of algen</b> | | | | Score | <b>1</b> |
| Gering | Midden (gevorderd stadium) | Regelmatig (10% - 29%) | 6 Cosmetisch | Gering effect | | |
| <b>B11SB02</b> | <b>Laagdikte onvoldoende, afwijking van minimale droge laagdikte voor bescherming verfraaiing</b> | | | | Score | <b>4</b> |
| Serieus | Midden (gevorderd stadium) | Algemeen (70% - 100%) | 6 Cosmetisch | Gering effect | | |

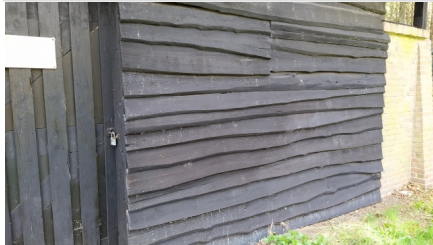
**4610.300.00**    **Bescherm laag buiten op hout**    **Waardestelling**    **P**

| | Beits of carboleum-achtig | | | |

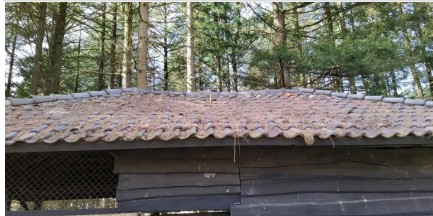
4712.120.00 Dakafwerking hellend keramiek Waardestelling **P**

| Fabrikant | Type (materiaal) | Bouwlaag | Nadere locatie | Nadere specificatie |
|---|---|---|---|---|
| | OVH-pannen | | | |
| <b>B06GA02</b> | <b>Vuil, aanslag, verkleuring</b> | | | Score <b>3</b> |
| Gering | Hoog (eindstadium) | Aanzienlijk (30% - 69%) | 5 Overig ISH | Gering effect |
