## Inspectierapport

**40B18-G3 Bluswaterbunker**  
Clement van Maasdijklaan 1

20 augustus 2021  
Rijks Vastgoed Bedrijf

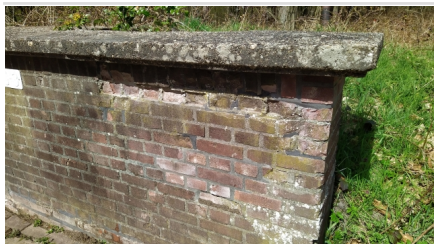
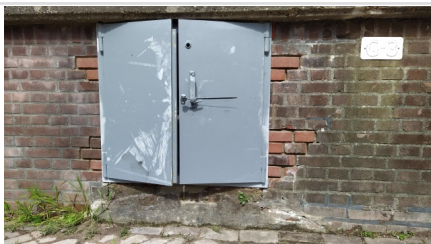
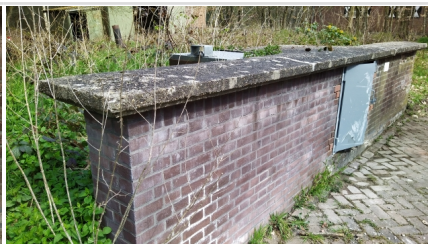
| 2120.030.00 Buitenwand (C) metselwerk | | | | Waardestelling | P |

| B02GA03 Vuil, aanslag, verkleuring | | | | | Score | 3 |
| Gering | Hoog (eindstadium) | Aanzienlijk (30% - 69%) | 5 Overig ISH | Gering effect | | |
| B02SM03 Beschadiging | | | | | Score | 2 |
| Serius | Hoog (eindstadium) | Plaatselijk (2% - 9%) | 4 Vervolgschade | Matig effect | | |

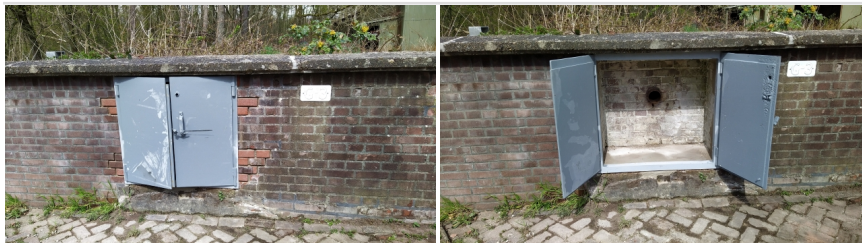
| <b>3130.050.00</b> | <b>Buitenwandopening gevuld met deuren staal</b> | Waardestelling | <b>P</b> |

Opmerkingen *Wanneer deze stalen deurtjes zijn opgeknapt heb ik niet kunnen achterhalen.*

| <b>B07SB01</b> | <b>Hang- en sluitwerk manco</b> | Score | | | <b>3</b> |
| Serieus | Midden (gevorderd stadium) | Aanzienlijk (30% - 69%) | 3 Bedrijfsvoering | Matig effect | |

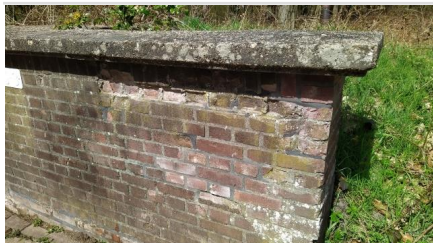
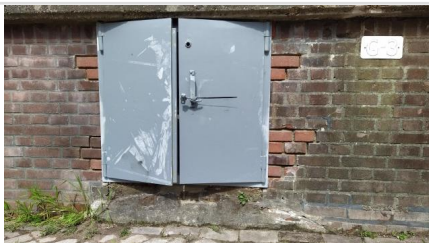
| 4111.122.00 Gevelafwerklaag voegwerk platvol | | | | Waardestelling | P |

| B08SM04 Erosie, verwerking, verzanding van met name voegwerken | | | | | Score | 2 |

| Serius | Midden (gevorderd stadium) | Regelmatig (10% - 29%) | 5 Overig ISH | Gering effect |

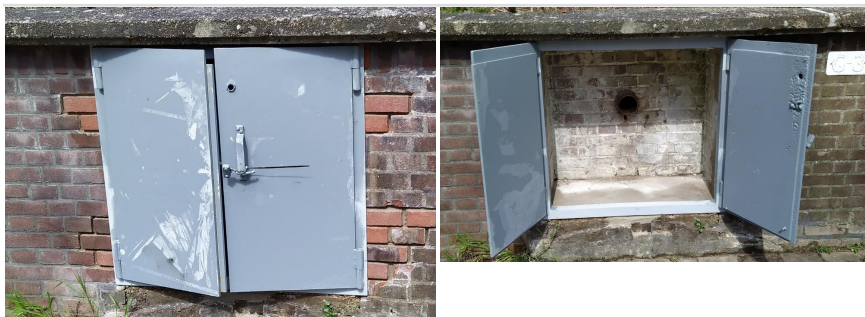
**4610.400.00 Bescherm laag buiten op metaal** Waardestelling **P**

Opmerkingen *Dekkend schilderwerk staat nog in de grondlak.*

| <b>B11SB02</b> | <b>Laagdikte onvoldoende, afwijking van minimale droge laagdikte voor bescherming verfraaiing</b> | Score | <b>4</b> |

| Serius | Midden (gevorderd stadium) | Algemeen (70% - 100%) | 6 Cosmetisch | Matig effect |
| Opmerkingen | <i>Staat nog in de grondlak.</i> | | | |

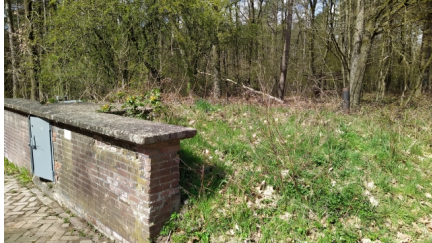
| 4711.000.00 | Dakafwerking vlak algemeen | | | Waardestelling | I |

Opmerkingen      *Teelaarde met begroeiing*

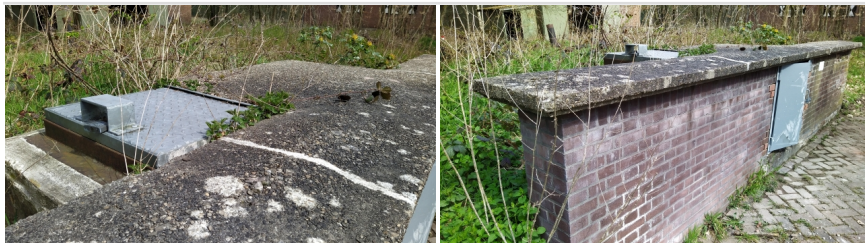
| <b>4711.020.00</b> | <b>Dakafwerking vlak beton</b> | | | Waardestelling | <b>P</b> |

| <b>B06GA02</b> | <b>Vuil, aanslag, verkleuring</b> | | | Score | <b>3</b> |
| Gering | Hoog (eindstadium) | Aanzienlijk (30% - 69%) | 5 Overig ISH | Gering effect | |
| <b>B06SM05</b> | <b>Erosie, verwerking, verzanding</b> | | | Score | <b>3</b> |
| Serieus | Midden (gevorderd stadium) | Aanzienlijk (30% - 69%) | 4 Vervolgschade | Matig effect | |
