## Inspectierapport

**40B18-G4 Bluswaterbunker**  
Clement van Maasdijklaan 1

20 augustus 2021  
Rijks Vastgoed Bedrijf

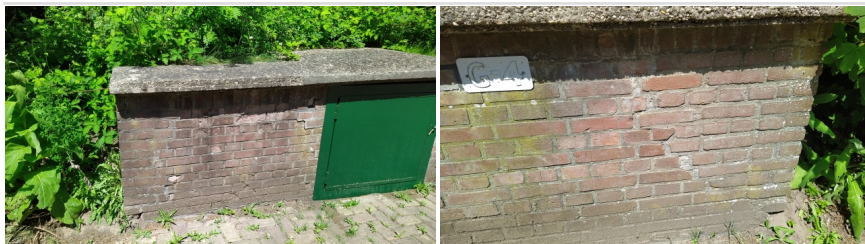
| 2120.030.00 Buitenwand (C) metselwerk | | | | Waardestelling | P |

| B02GA03 Vuil, aanslag, verkleuring | | | | | Score | 2 |
| Gering | Hoog (eindstadium) | Regelmatig (10% - 29%) | 5 Overig ISH | Gering effect | | |
| B02SM03 Beschadiging | | | | | Score | 2 |
| Serius | Hoog (eindstadium) | Plaatselijk (2% - 9%) | 4 Vervolgschade | Matig effect | | |

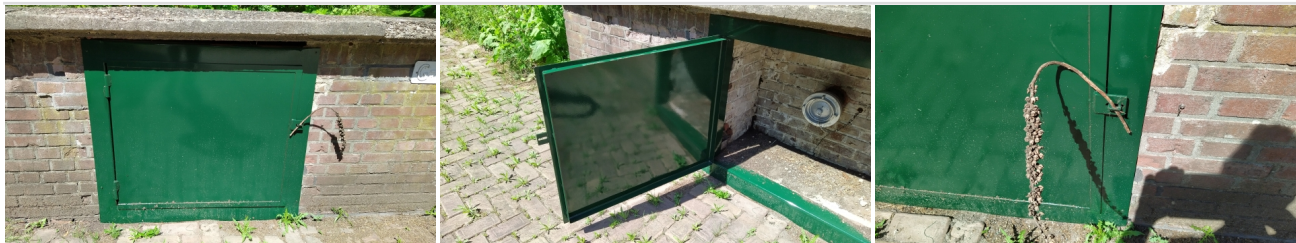
| <b>3130.050.00</b> | <b>Buitenwandopening gevuld met deuren staal</b> | Waardestelling | <b>P</b> |

Opmerkingen *Wanneer deze stalen deurtjes zijn opgeknapt heb ik niet kunnen achterhalen.*

| <b>B07SB01</b> | <b>Hang- en sluitwerk manco</b> | Score | | | <b>2</b> |
| Serieus | Midden (gevorderd stadium) | Regelmatig (10% - 29%) | 3 Bedrijfsvoering | Matig effect | |

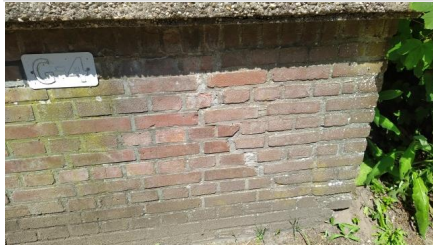
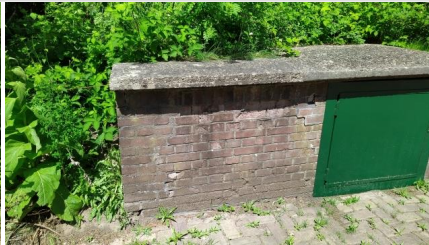
| 4111.122.00 Gevelafwerklaag voegwerk platvol | | | | Waardestelling | P |

| B08SM04 Erosie, verwerking, verzanding van met name voegwerken | | | | | Score | 1 |

| Serius | Laag (beginstadium) | Regelmatig (10% - 29%) | 5 Overig ISH | Gering effect |

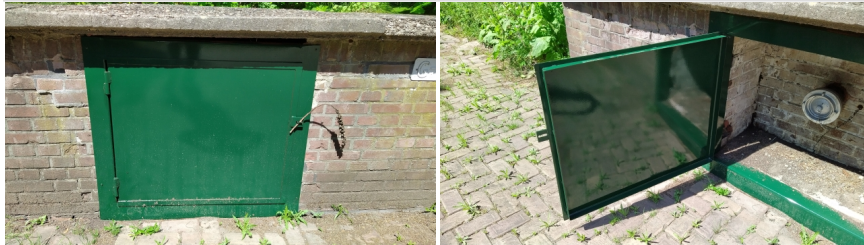
**4610.400.00**    **Bescherm laag buiten op metaal**    **Waardestelling**    **P**

| Fabrikant | Type (materiaal) | Bouwlaag | Nadere locatie | Nadere specificatie |
|---|---|---|---|---|
| Opmerkingen | Dekkend schilderwerk uitgevoerd in het jaar 2021 | | | |

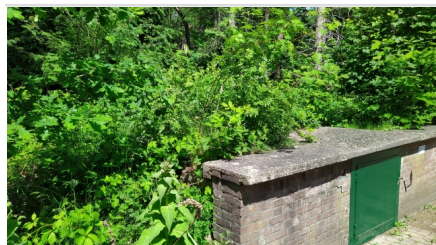
| 4711.000.00 | Dakafwerking vlak algemeen | Waardestelling | I |

Opmerkingen      *Teelaarde met begroeiing*

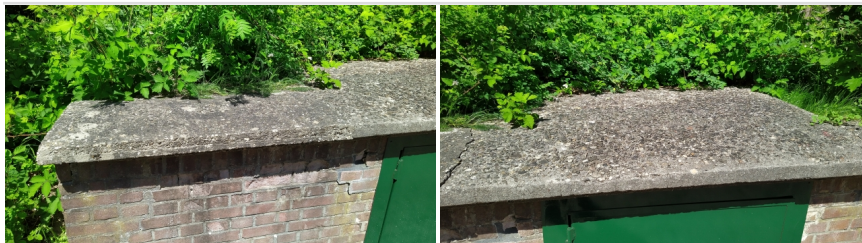
| <b>4711.020.00</b> | <b>Dakafwerking vlak beton</b> | | | Waardestelling | <b>P</b> |

| <b>B06GA02</b> | <b>Vuil, aanslag, verkleuring</b> | | | Score | <b>2</b> |
| Gering | Hoog (eindstadium) | Regelmatig (10% - 29%) | 5 Overig ISH | Gering effect | |
| <b>B06SM05</b> | <b>Erosie, verwerking, verzanding</b> | | | Score | <b>3</b> |
| Serieus | Midden (gevorderd stadium) | Aanzienlijk (30% - 69%) | 5 Overig ISH | Gering effect | |
