## Inspectierapport

**40B18-P1 Rijwielstalling**  
Clement Van Maasdijklaan 5

20 september 2021  
Rijks Vastgoed Bedrijf

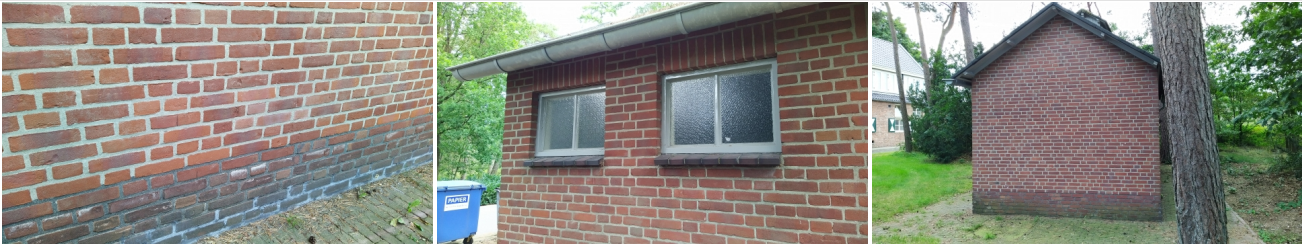
| 2120.030.00 Buitenwand (C) metselwerk | | | | Waardestelling | P |

| 2120.030.00 Buitenwand (C) metselwerk | | | | Waardestelling | P |
|---|---|---|---|---|---|
| Opmerkingen | steens metselwerk dik 22 cm. | | | | |
| B02GA03 | Vuil, aanslag, verkleuring | | | Score | 1 |
| Gering | Midden (gevorderd stadium) | Regelmatig (10% - 29%) | 6 Cosmetisch | Gering effect | |

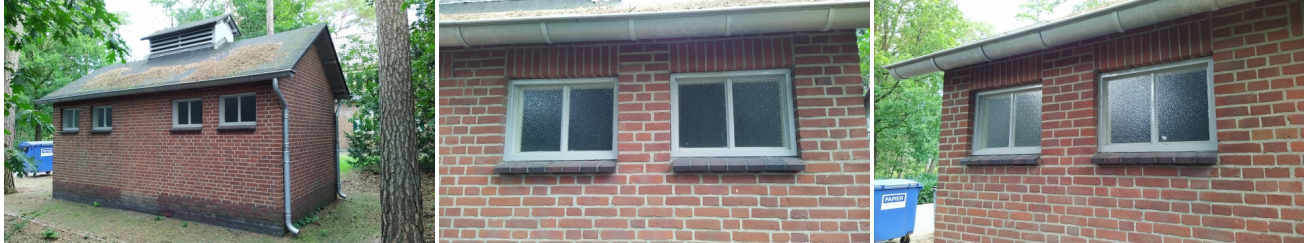
| 3120.010.00 Buitenwandopening gevuld met ramen hout | | | Waardestelling | H |

Opmerkingen 4 stuks ramen met vast glas in de achtergevel

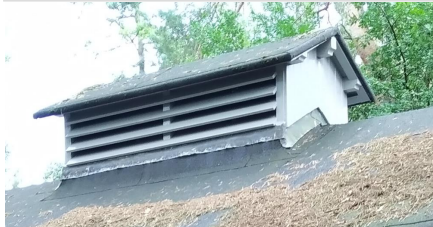
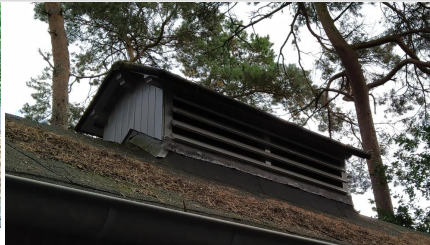
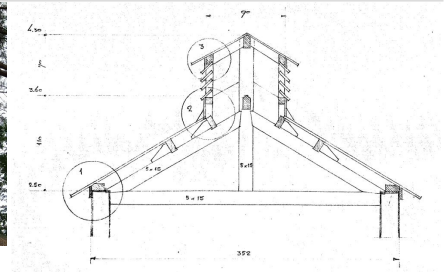
**3720.000.00 Dakopening gevuld algemeen**

| Fabrikant | Type (materiaal) | Bouwlaag | Nadere locatie | Nadere specificatie |
|---|---|---|---|---|
| Opmerkingen | Houten dakventilatie | | | |

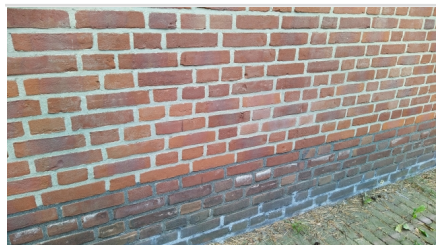
| 4111.122.00 | Gevelafwerklaag voegwerk platvol | | | Waardestelling | P |

| B08SM04 | Erosie, verwerking, verzanding van met name voegwerken | | | | Score | 1 |

| Serieus | Laag (beginstadium) | Regelmatig (10% - 29%) | 5 Overig ISH | Gering effect |

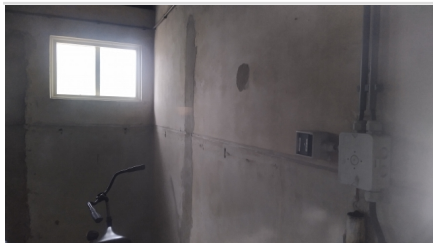
| <b>4211.120.00</b> | <b>Wandafwerklaag (sier)pleisterwerk</b> | Waardestelling | <b>P</b> |

| <b>B08GA03</b> | <b>Vuil, aanslag, verkleuring</b> | Score | <b>1</b> |

| Gering | Midden (gevorderd stadium) | Regelmatig (10% - 29%) | 6 Cosmetisch | Gering effect |

| <b>B08SM03</b> | <b>Beschadiging</b> | Score | <b>2</b> |

| Serius | Hoog (eindstadium) | Plaatselijk (2% - 9%) | 5 Overig ISH | Gering effect |

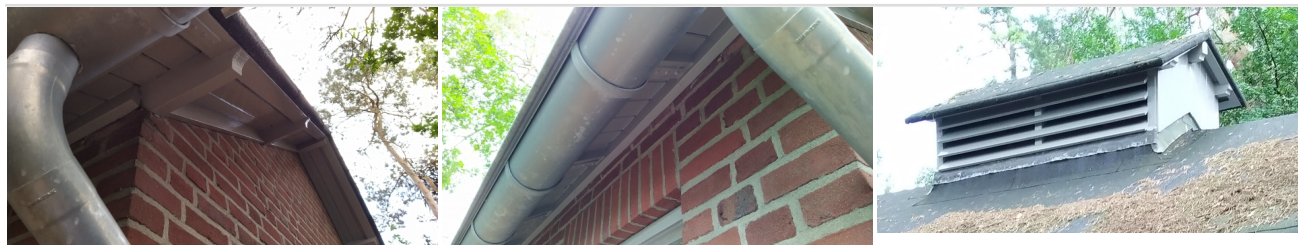
| 4610.300.00 | Bescherm laag buiten op hout | Waardestelling | P |

| Fabrikant | Type (materiaal) | Bouwlaag | Nadere locatie | Nadere specificatie |
|---|---|---|---|---|
| Opmerkingen | Dekkend schilderwerk dakventilatie en houten overstekken | | | |
| <b>B11SB07</b> | <b>Glansverlies</b> | | | Score <b>2</b> |
| Serieus | Laag (beginstadium) | Aanzienlijk (30% - 69%) | 6 Cosmetisch | Gering effect |

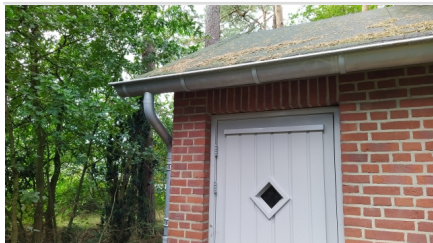
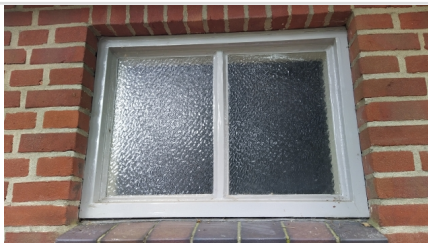
**4610.300.00**    **Bescherm laag buiten op hout**    **Waardestelling**    **P**

| Fabrikant | Type (materiaal)<br>dekkend | Bouwlaag | Nadere locatie<br>ramen en deuren | Nadere specificatie |
|---|---|---|---|---|
| Opmerkingen | <i>Dekkend schilderwerk houten ramen en deuren</i> | | | |
| <b>B11GA05</b> | <b>Vuil, aanslag, verkleuring</b> | | | <b>Score</b> <b>1</b> |
| Gering | Laag (beginstadium) | Regelmatig (10% - 29%) | 6 Cosmetisch | Gering effect |

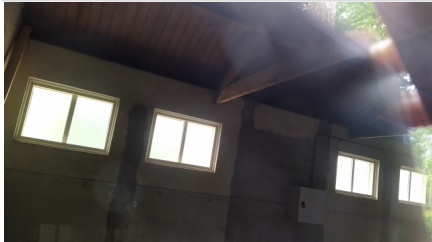
4620.300.00 **Beschermlaag binnen op hout** Waardestelling **P**

| Fabrikant | Type (materiaal) | Bouwlaag | Nadere locatie | Nadere specificatie |
|---|---|---|---|---|
| Opmerkingen | Dekkend schilderwerk binnenzijde buitenwandopeningen | | | |

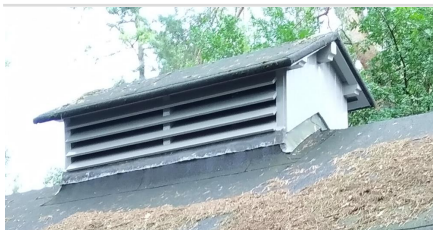
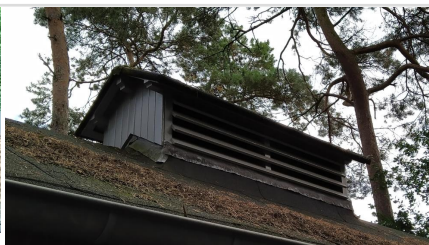
| 4710.230.00 Dakaansluiting deklood | | | | Waardestelling | P |

| B06SB08 Gebreken aan aansluitingen opgaand werk, loodslabben, folies e.d. | | | | Score | 2 |

| Serius | Laag (beginstadium) | Aanzienlijk (30% - 69%) | 5 Overig ISH | Matig effect |

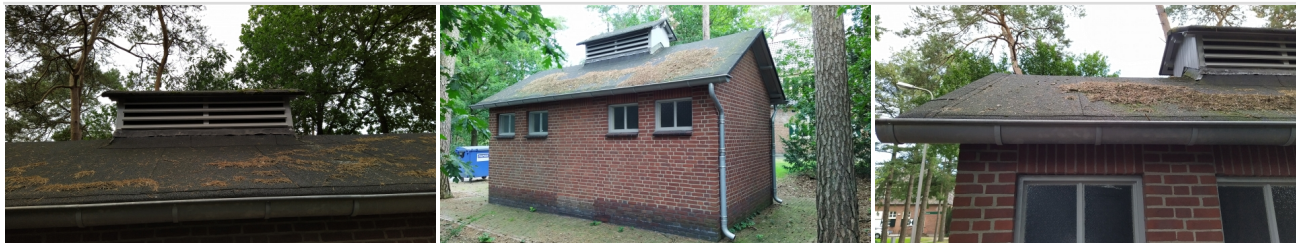
**4712.100.00 Dakafwerking hellend bitumen** Waardestelling **P**

**B06GA01 Aangroei van mos of algen** Score **1**

| Gering | Midden (gevorderd stadium) | Regelmatig (10% - 29%) | 5 Overig ISH | Gering effect |

**B06GA02 Vuil, aanslag, verkleuring** Score **2**

| Gering | Midden (gevorderd stadium) | Aanzienlijk (30% - 69%) | 5 Overig ISH | Gering effect |

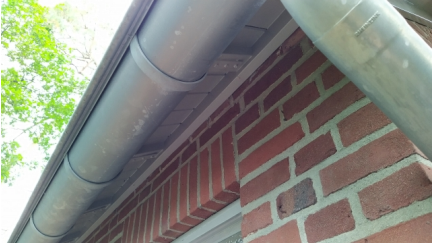
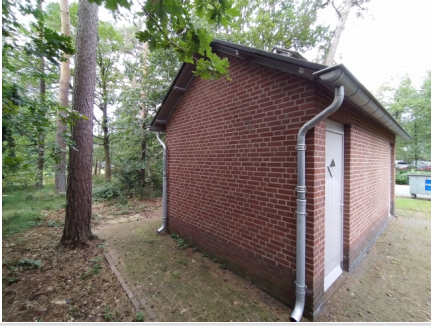
| 5212.320.00 Goot zink (mast-/bakgoot) | | | | Waardestelling | P |

| 5212.320.00 Goot zink (mast-/bakgoot) | | | | Waardestelling | P |
|---|---|---|---|---|---|
| Opmerkingen | zinken mastgoot | | | | |
