## ASBESTINVENTARISATIE

| Adres onderzoekslocatie: | Clement van Maasdijklaan 5 te Arnhem, gebouw 3, 40B18, Complex Groot Heidekamp<br>Legering Onderofficieren |
| Datum rapport: | 21-11-2022 |
| Werkordernummer: | 24.21.06745.3 |

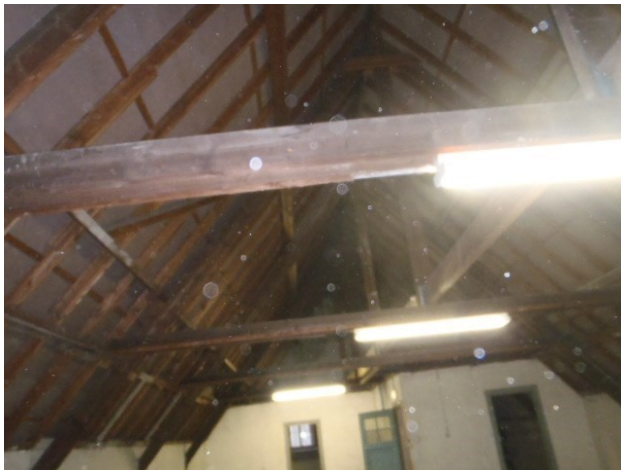
Overzicht

| Bron | Dakbeschot | |
| Locatie in Ruimte | Op dak | |
| Afmeting (totaal) | 220 m² | |

Na optische analyse bleek het materiaal geen asbestvezels te bevatten in een percentage boven de detectiegrens van 0,1% w/w.

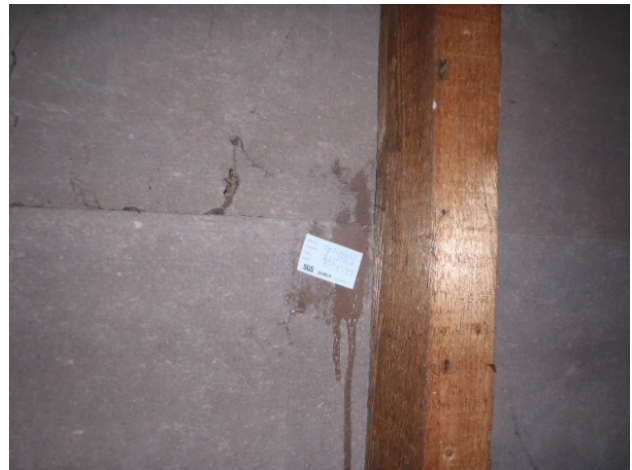
Monstername

| Monstercode | Type | Ruimte | Analyserapportnummer | Analyseresultaten |
|---|---|---|---|---|
| 0674188 | M | Eerste verdieping | AMM22-07717 | <0,1 w/w % |

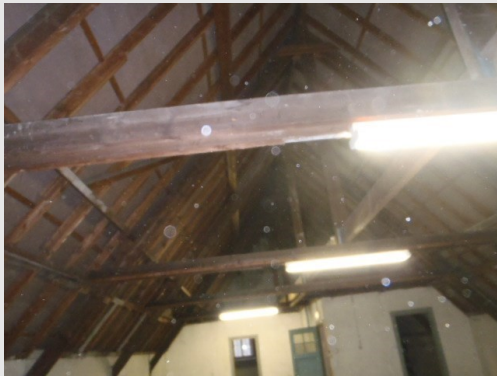
Overzicht

### 1 Dakbeschot

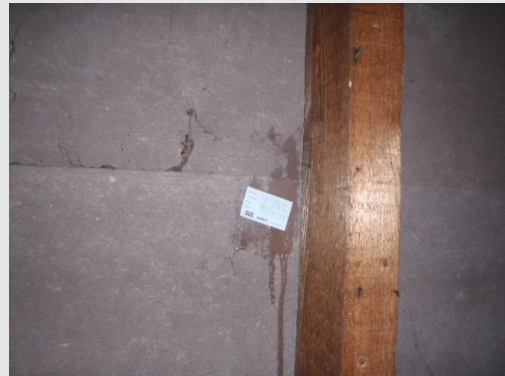
Monstername

| Nummer | Monsterlocatie | Monster omschrijving | Analyseresultaat | Hechtgebonden |
|---|---|---|---|---|
| 001 | Zolder | Dakbeschot | < 0.1 w/w % | n.v.t. |
