# ASBESTINVENTARISATIE

Object 40B18

Projectomvang: Gebouw 12, Uvidcode 23Q-GBC-QXSW-29S

Asbestinventarisatie

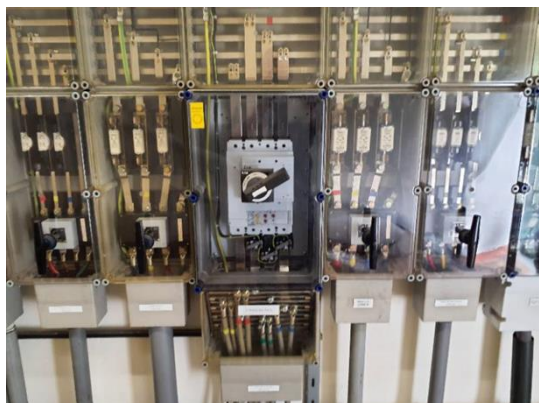
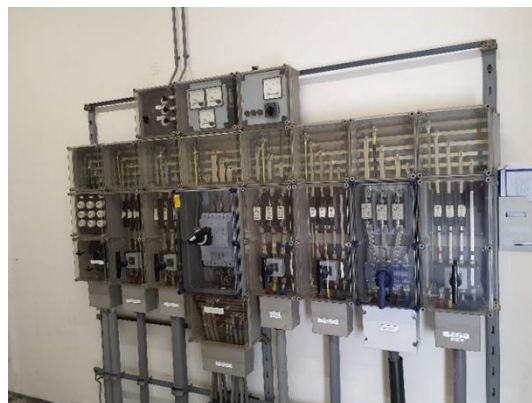
Fotonummer: F01

| <b>Bronnummer</b> | B01 | | |
| <b>Bron</b> | LS-schakelaar | | |
| <b>Omschrijving</b> | Als Holec schakelaars | | |
| <b>Asbestsoort(en)</b> | Asbesthoudend conform naslagwerk | <b>Percentage (%)</b> | Geen analyse |
| <b>Bevestigingsmethode</b> | Asbesthoudend materiaal geheel omsloten | | |
| <b>Binding</b> | Hechtgebonden | | |
| <b>Beschadigd</b> | Niet | | |
| <b>Toelichting / advies:</b> | Het betreft hoofdschakelaars van het merk Holec HH type S22c. Op basis van <a href="http://www.bronnenboek.nl">www.bronnenboek.nl</a> , Online databank Asbestcomponenten worden deze hoofdschakelaars beoordeeld als asbesthoudend. | | |

| <b>Verwijderingsmethode</b> | Verpakken | | |
| <b>Risicoklasse</b> | 1 | | |

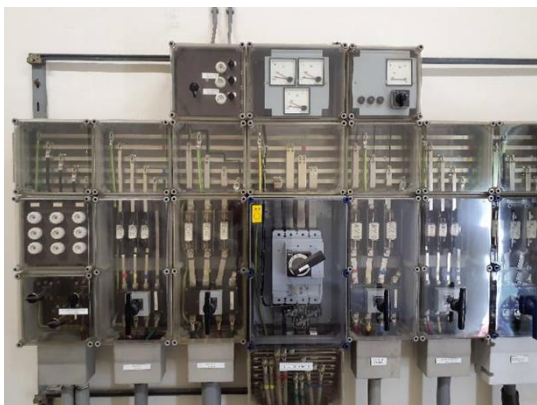
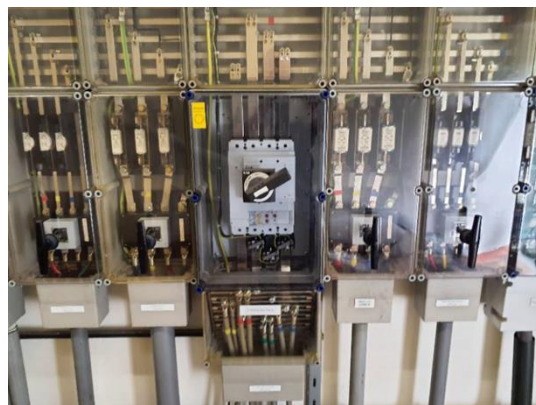
Fotonummer: F03

| Bronnummer | B02 | | |
| Bron | Mespatroonhouders | | |
| Omschrijving | Als mespatroonhouders van het met HH | | |
| Asbestsoort(en) | Asbesthoudend conform naslagwerk | Percentage (%) | Geen analyse |
| Bevestigingsmethode | Asbesthoudend materiaal geheel omsloten | | |
| Binding | Hechtgebonden | | |
| Beschadigd | Niet | | |
| Toelichting / advies: | Het betreft mespatroonhouders van het merk HH type DIN 00 P565c. Op basis van <a href="http://www.bronnenboek.nl">www.bronnenboek.nl</a> , Online databank Asbestcomponenten worden deze mespatronen beoordeeld als asbesthoudend. | | |

| Verwijderingsmethode | Verpakken | | |
| Risicoklasse | 1 | | |

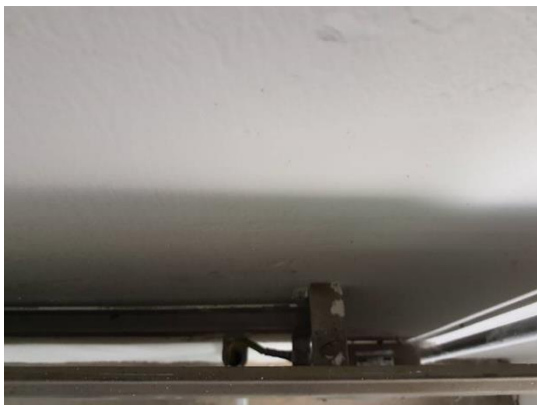
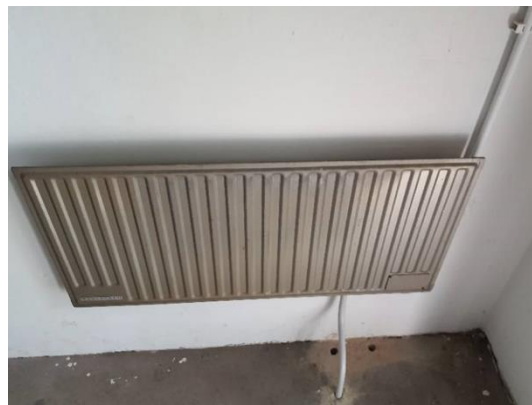
Fotonummer: F05

| <b>Bronnummer</b> | B03 | | |
| <b>Bron</b> | Pakkingmateriaal | | |
| <b>Omschrijving</b> | Vermoedelijk in het elektrakastje op de plaatkachel | | |
| <b>Asbestsoort(en)</b> | Vermoedelijk asbesthoudend | <b>Percentage (%)</b> | Geen analyse |
| <b>Bevestigingsmethode</b> | Materiaal geheel omsloten | | |
| <b>Binding</b> | Niet hechtgebonden | | |
| <b>Beschadigd</b> | Niet | | |

| <b>Verwijderingsmethode</b> | Verpakken | | |
| <b>Risicoklasse</b> | 1 | | |
| <b>Toelichting / advies:</b> | Mogelijk is er inwendig asbesthoudend pakkingmateriaal toegepast. geadviseerd wordt om deze als zodanig te laten afvoeren conform risicoklasse 1. | | |

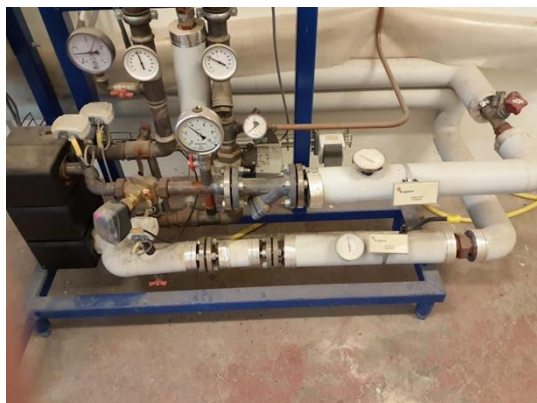
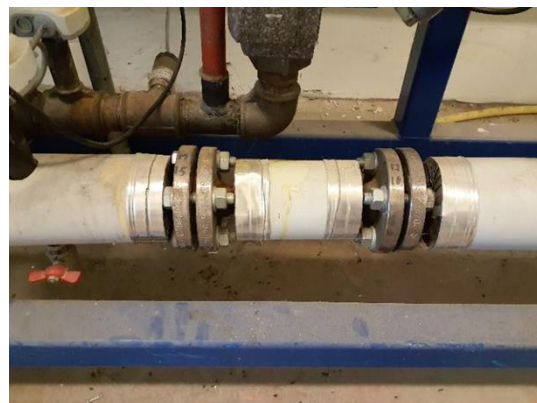
Fotonummer: F07

| <b>Bronnummer</b> | B04 | |
| <b>Bron</b> | Packingmateriaal | |
| <b>Omschrijving</b> | Tussen de flenzen | |
| <b>Asbestsoort(en)</b> | Chrysotiel | <b>Percentage (%)</b> 30 - 60 |
| <b>Bevestigingsmethode</b> | Geklemd tussen flenzen (pakkingen) | |
| <b>Binding</b> | Niet hechtgebonden | |
| <b>Beschadigd</b> | Niet | |
| <b>Toelichting / advies:</b> | Er is gebruik gemaakt van de oude analyses. Het betreft de onderste 2 flenzen. | |

| <b>Verwijderingsmethode</b> | Optie 1: Verpakken<br>Optie 2: Batteryspray<br>Optie 3: Containment | |
| <b>Risicoklasse</b> | Optie 1: 1<br>Optie 2: 1<br>Optie 3: 2 | |

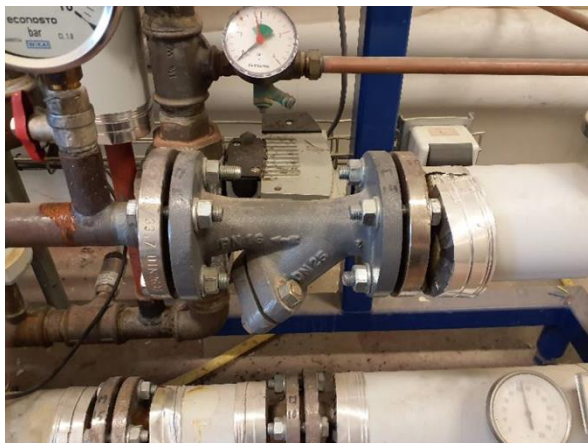
FB01: De bovenste 2 flenspakkingen in ruimte 3 zijn conform de oude rapportage niet asbesthoudend.

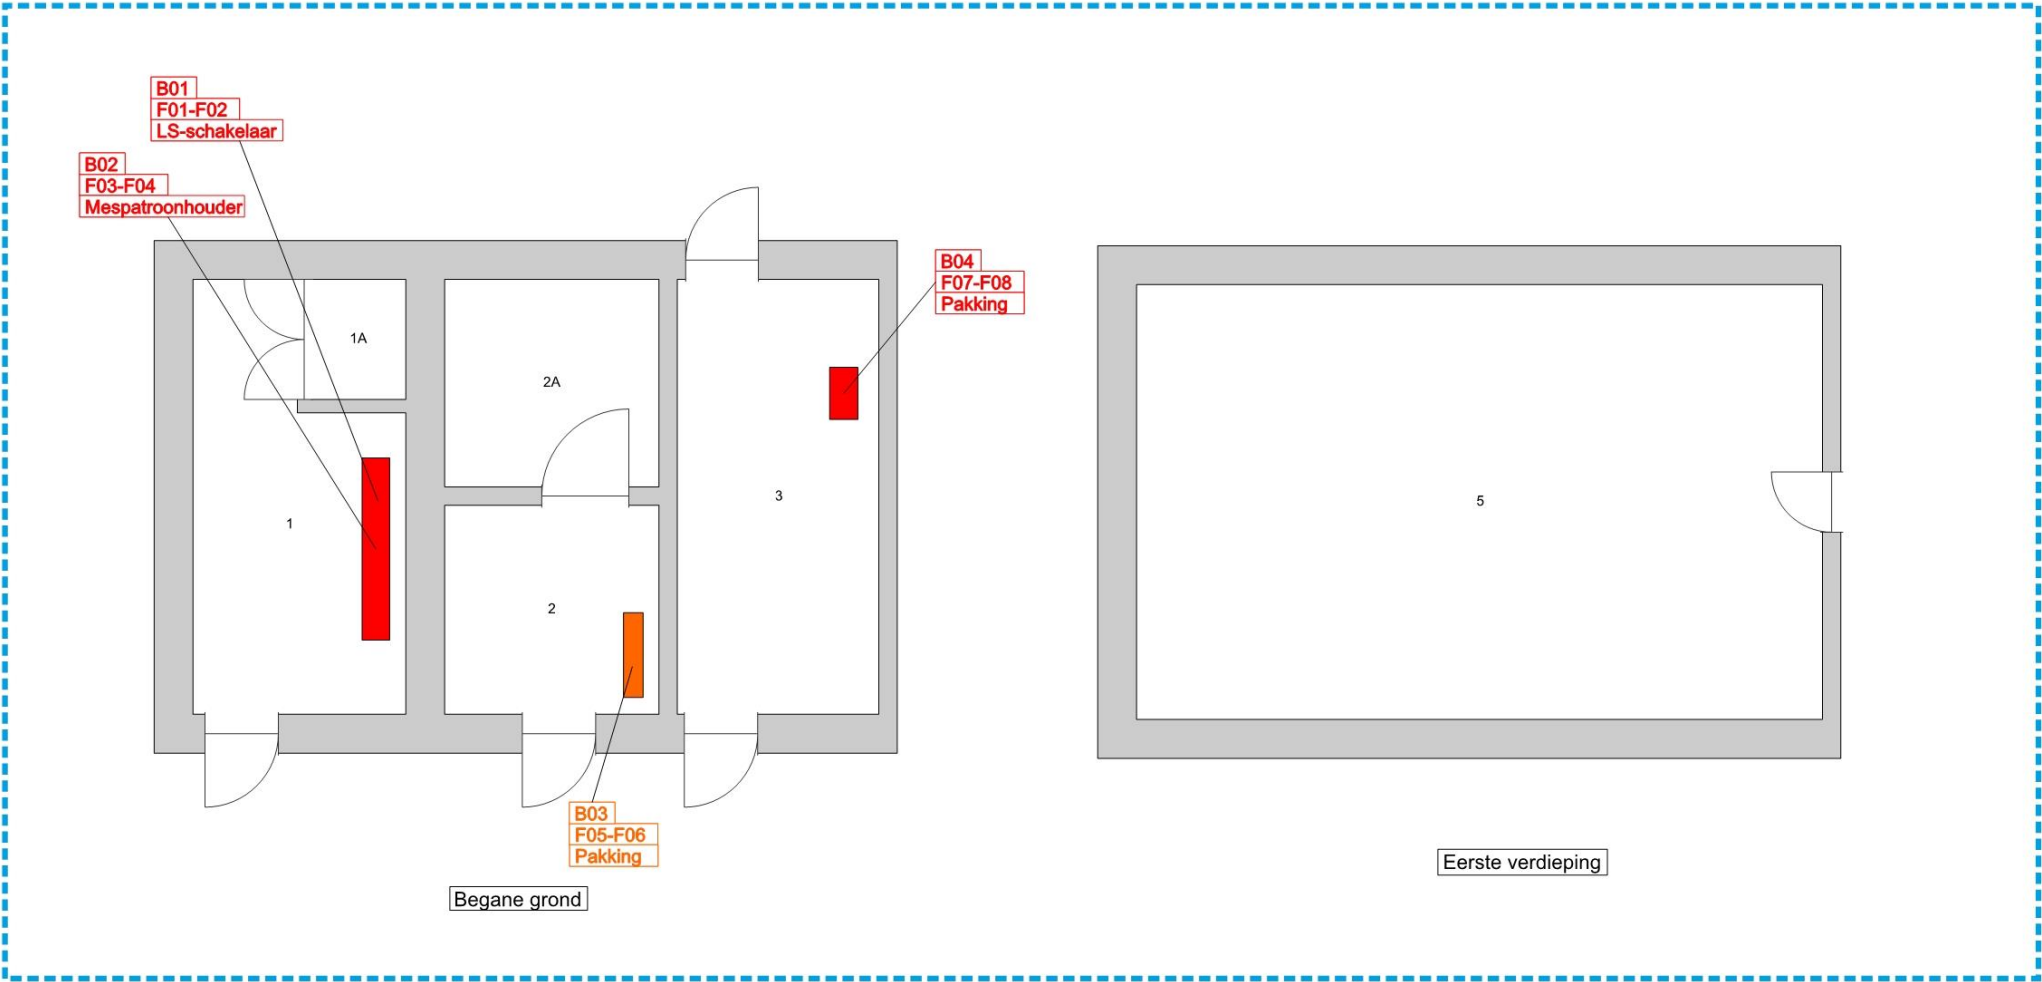
Plattegronden

Elke bron is op tekening in bijlage 2 vastgelegd. Alle bronnen zijn op de tekening en op de bronbladen op de volgende wijze middels een kleurcodering aangegeven.
