# Inspectierapport

Rijksvastgoedbedrijf  
Ministerie van Binnenlandse Zaken en  
Koninkrijksrelaties

**40A03-4 Trafogebouw TR.2.1.3**

25 maart 2021

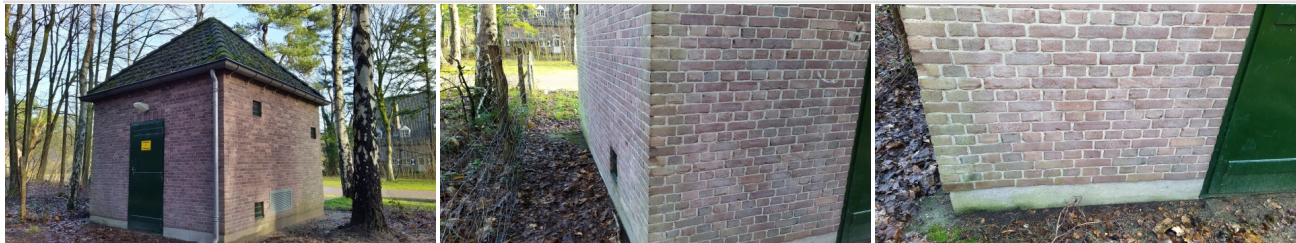
## 2120.030.00 Buitenwand (C) metselwerk

| Fabrikant | Type (materiaal) | Bouwlaag | Nadere locatie | Nadere specificatie |
|---|---|---|---|---|
| | steens metselwerk dik 22cm. | | | |
| <b>B02GA01</b> | <b>Aangroei van mos of algen</b> | | | <b>Score 1</b> |
| Gering | Midden (gevorderd stadium) | Regelmatig (10% - 29%) | 5 Overig ISH | Gering effect |
| <b>B02SM03</b> | <b>Beschadiging</b> | | | <b>Score 1</b> |
| Serieus | Hoog (eindstadium) | Incidenteel (1%) | 5 Overig ISH | Gering effect |

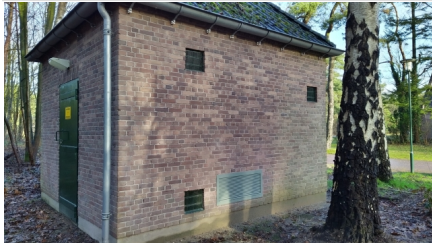
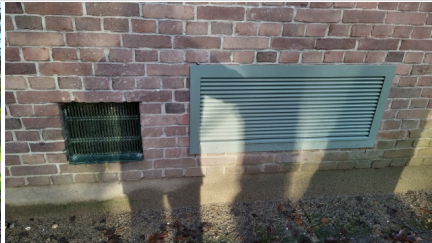
**3100.000.00 Buitenwandopening**

| Fabrikant | Type (materiaal) | Bouwlaag | Nadere locatie | Nadere specificatie |
|---|---|---|---|---|
| | Stalen ventilatieroosters | | | |

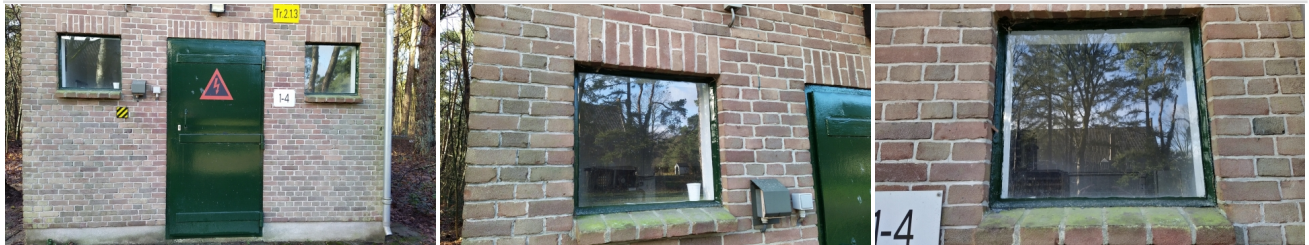
## 3120.050.00 Buitenwandopening gevuld met ramen staal

| Fabrikant | Type (materiaal) | Bouwlaag | Nadere locatie | Nadere specificatie |
|---|---|---|---|---|
| Opmerkingen | Stalen ramen met enkel glas gezet in stopverf | | | Stalen ramen met enkel glas gezet in stopverf |

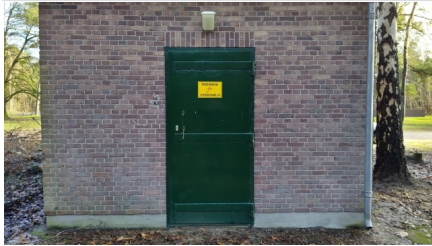
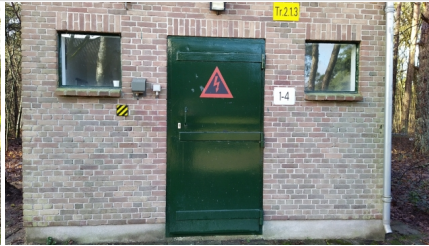
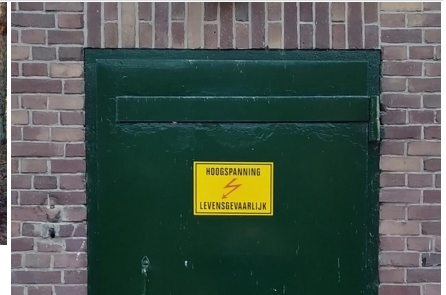
## 3130.050.00 Buitenwandopening gevuld met deuren staal

Opmerkingen 2 stuks stalen buitendeuren

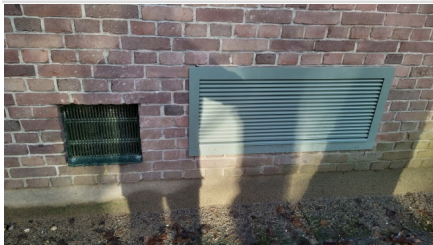
## 4610.400.00      Bescherm laag buiten op metaal

Opmerkingen      *Dekkend schilderwerk op de stalen ventilatieroosters*

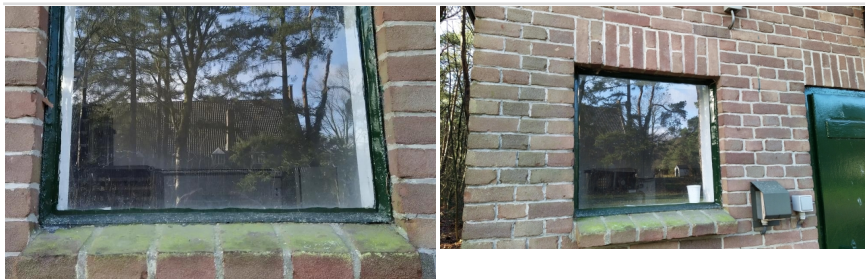
## 4610.400.00 Bescherm laag buiten op metaal

Opmerkingen *Dekkend schilderwerk op stalen ramen*

| B11GA05 Vuil, aanslag, verkleuring | | | | Score | 1 |
| Gering | Midden (gevorderd stadium) | Regelmatig (10% - 29%) | 6 Cosmetisch | Gering effect | |

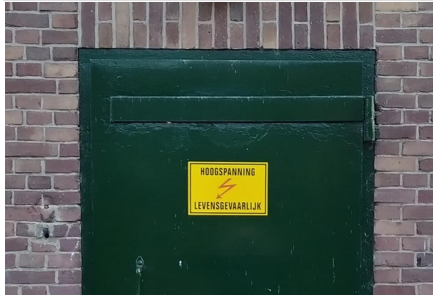
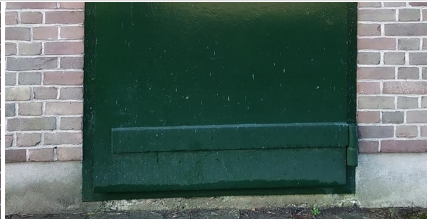
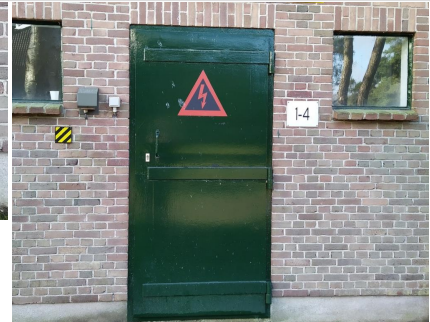
## 4610.400.00 Beschermklaag buiten op metaal

Opmerkingen *Dekkend schilderwerk op de stalen deuren*

| B11GA05 | Vuil, aanslag, verkleuring | | | Score | 1 |
| Gering | Laag (beginstadium) | Plaatselijk (2% - 9%) | 6 Cosmetisch | Gering effect | |

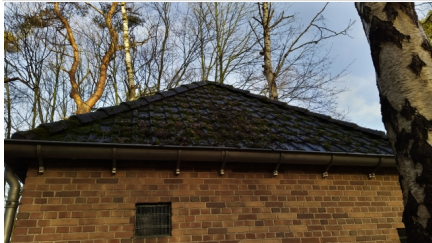
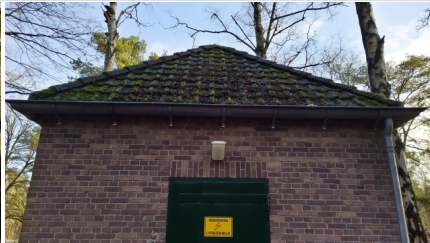
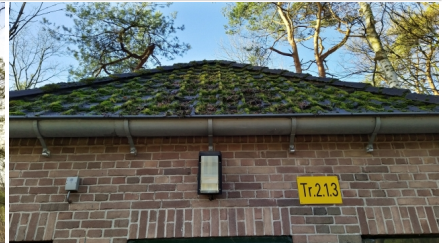
## 4712.120.00 Dakafwerking hellend keramiek

| Fabrikant | Type (materiaal) | Bouwlaag | Nadere locatie | Nadere specificatie |
|---|---|---|---|---|
| Opmerkingen | Vlakke Muldenpan, bouwjaar onbekend | | | |
| <b>B06GA01</b> | <b>Aangroei van mos of algen</b> | | | <b>Score 3</b> |
| Gering | Hoog (eindstadium) | Aanzienlijk (30% - 69%) | 5 Overig ISH | Matig effect |

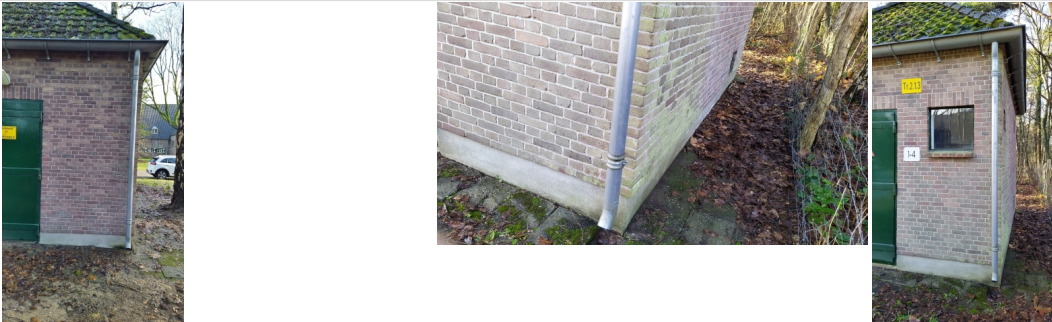
| 5212.100.00 Leiding HWA buiten | | | | |

| 5212.100.00 Leiding HWA buiten | | | | |
|---|---|---|---|---|
| Opmerkingen | zink bouwjaar onbekend | | | |

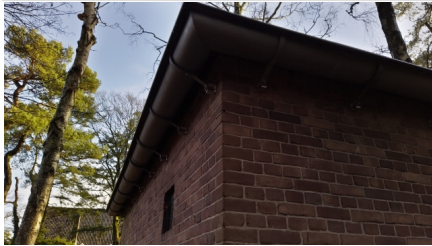
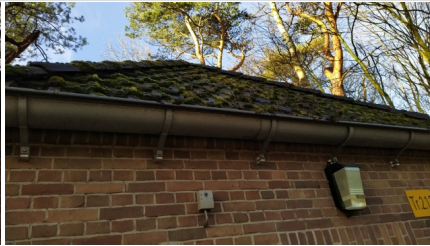
**5212.200.00 Dakgoot**

| Fabrikant | Type (materiaal) | Bouwlaag | Nadere locatie | Nadere specificatie |
|---|---|---|---|---|
| Opmerkingen | zinken mastgoot | | | |
| | <i>zinken mastgoot, bouwjaar onbekend</i> | | | |
