## **Verkennd bodem- en asbestonderzoek BTA 12 kavel 41b te Ede**

**13 april 2018**

| <b>Projectnummer</b> | 1263604 |

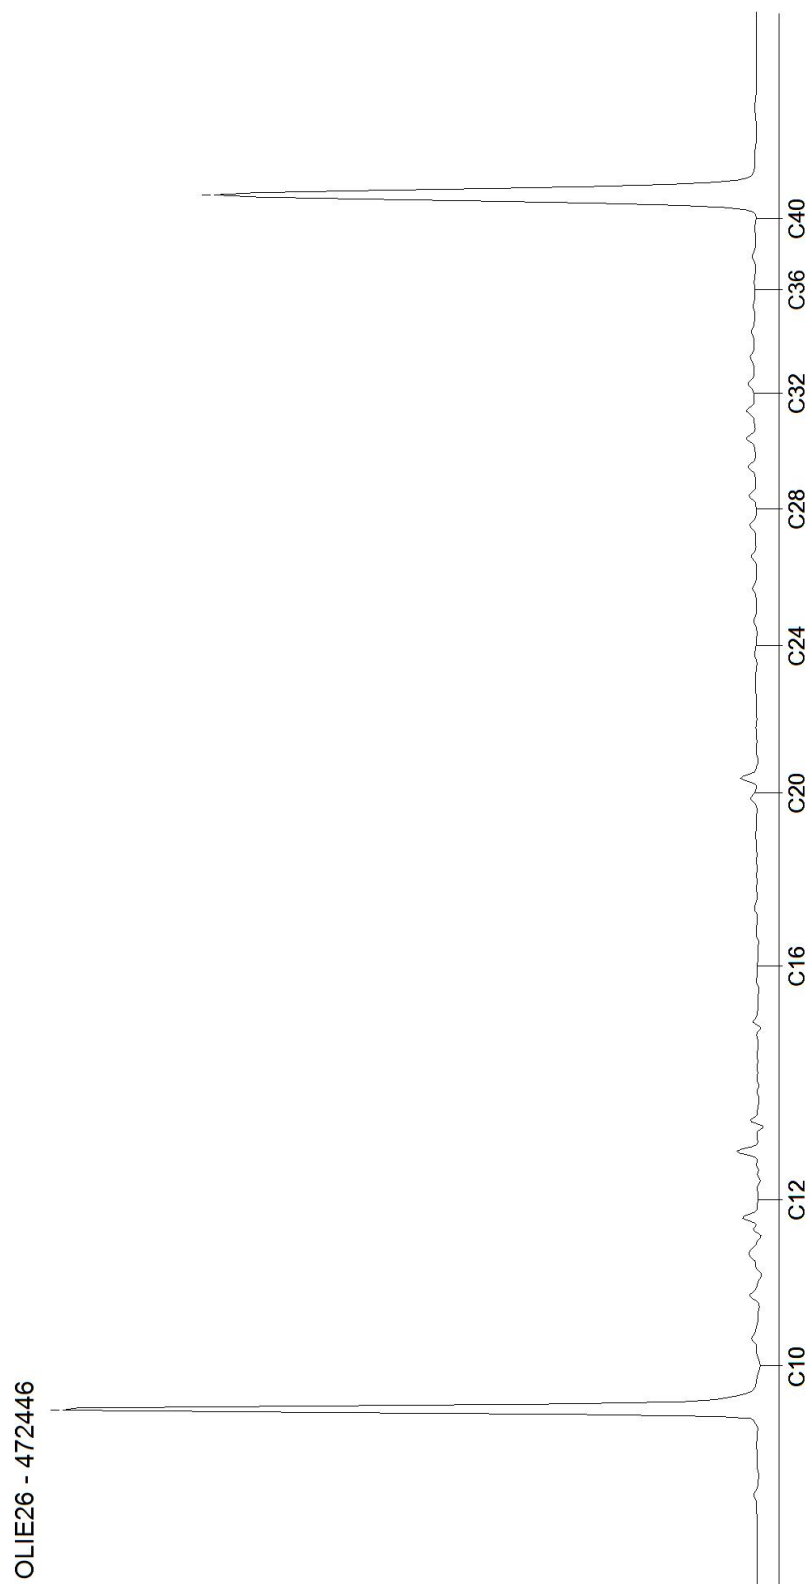
**Monsteromschrijving: Pb 301 F(1,8-2,8)**

CHROMATOGRAM for Order No. 756621, Analysis No. 472446, created at 26.03.2018 12:24:20

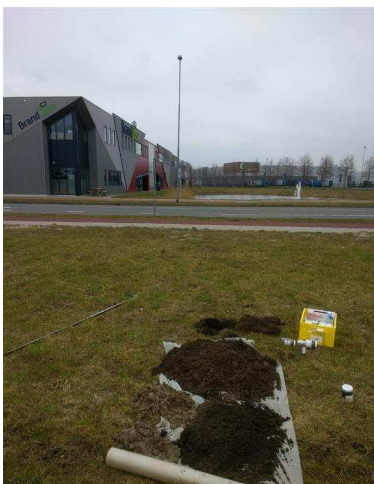
Foto 1: Asbestgat bij boorpunt 304

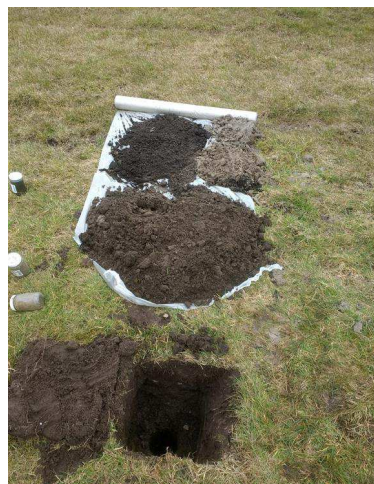
Foto 2: Asbestgat bij boorpunt 304

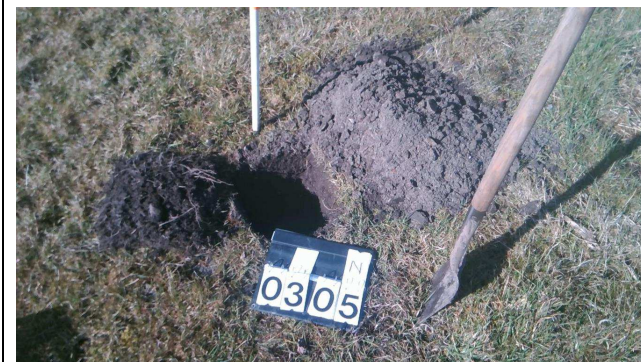
Foto 3: Asbestgat bij boorpunt 305

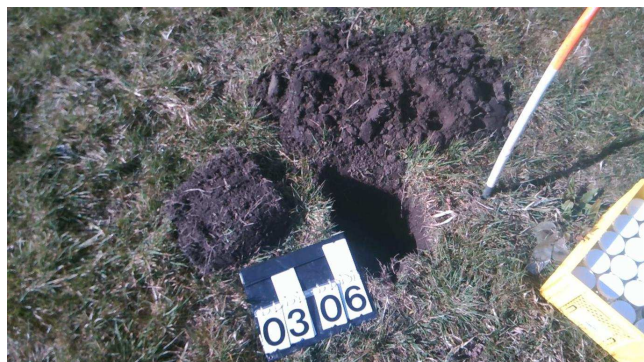
Foto 4: Asbestgat bij boorpunt 306

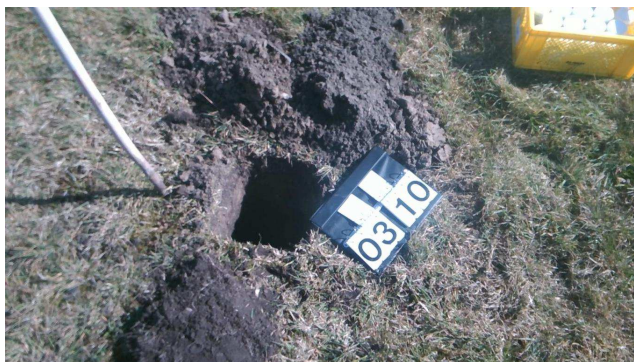
Foto 5: Asbestgat bij boorpunt 310

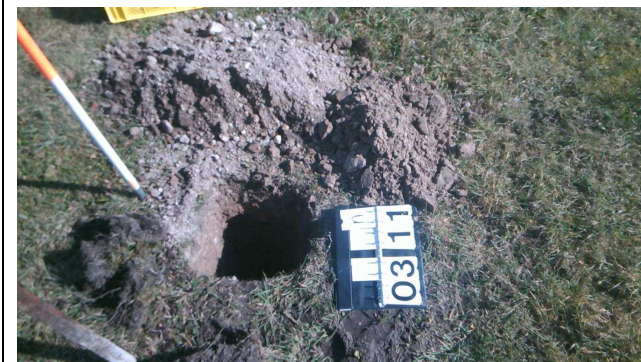
Foto 6: Asbestgat bij boorpunt 311

Tijdens de veldwerkzaamheden is er bij boorpunt 311 een puin verharding laag van ongeveer 25 cm waargenomen. Het betreft hier puin (>50%) en valt derhalve niet onder bodem en is verder in onderhavig onderzoek niet onderzocht.

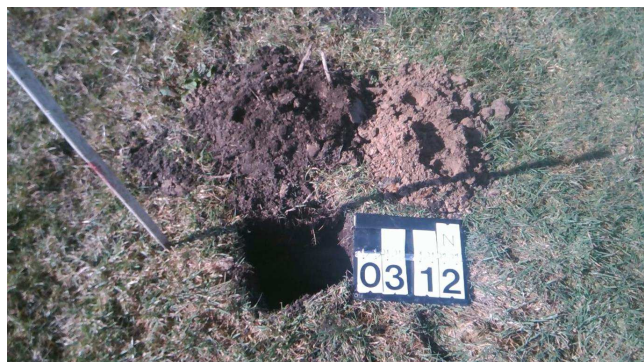
Foto 7: Asbestgat bij boorpunt 312
